ÖRÖ – SUOJELUALUEEN RAKENNUSPERINTÖKOHTEIDEN INVENTOINTI

ÖRÖN LINNAKKEEN RAKENNUSKANNAN INVENTOINTI, YLEISKUNNON
SELVITYS SEKÄ KULTTUURIPERINTÖARVOJEN KARTOITUS

KENTTÄTYÖN RAPORTOINTI, SYKSY 2013

METSÄHALLITUS, ETELÄ-SUOMEN LUONTOPALVELUT
HIILJA PALVIAINEN, SUUNNITTELIJA,
KULTTUURIPERINTÖ

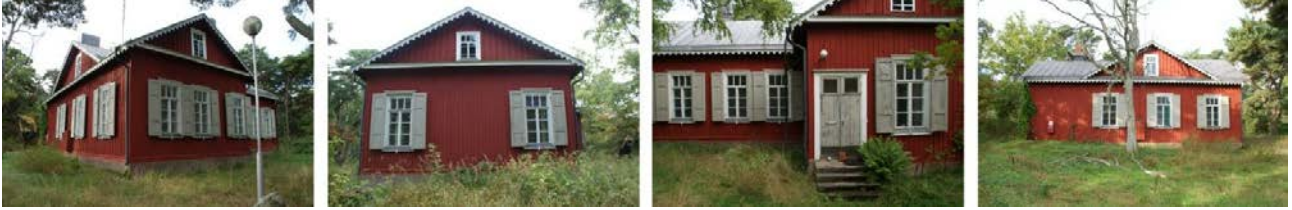
0001 Asuinrakennus, toimisto

Rakennuksessa on pilariperustus, sekä samanlainen tuuletusaukoton kivijalka, kuin muissakin venäläisaikaisissa rakennuksissa. Kivijalan runko on lohkottua, saumattua luonnonkiveä, jonka päälle on valettu betoni. Kivijalan kunto on pääosin hyvä, joitain halkeamia on, mutta ne ovat pääosin paikoissa, joissa betonoinnit on tehty eri aikaan. Katolta tulevat juoksuputket valuttavat vetensä osin kivijalalle, osin aivan viereen, mikä on johtanut siihen, että juoksuputkien tienoilla kasvaa runsaasti sammalta.

Rakennuksessa on hirsirunko, vuorauksen alla on kattohuopaa. Puolustushallinnon rakennuslaitoksen laskelmaraporttien mukaan seinärakenne on lauta, hirsi, villa ja lastulevy, mutta kattohuopa on useammasta kohtaa nähtävissä. On myös mahdollista, että hirren sisäpinnassa on savirappaus ennen villaa. **Runko on ryhdikäs, mutta erityisesti alaosissa, joissa vuoraus on lahonnut pahasti, on havaittavissa myös pahoja lahovaurioita.**

Rakennuksen vuoraus on rimalautaa, jossa on pientä epäsäännöllisyyttä. Frontonien laudoitus on lomalautaa. **Vuoraus on suurimmalta osin hyvässä kunnossa, mutta alaosissa on pahoja lahovaurioita ja osin lauta on lahonnut kokonaan pois. Vuorauksen maalityyppi on muovisideaineinen ja kasvillisuus nousee seinille joka puolella rakennuksen ympärillä.**

Rakennuksessa on jossain vaiheessa uusitut, perinteiseen tapaan tehdyt ikkunat. Ikkunoissa on sekä kitti-että listakiinnitystä. Ikkunoiden kunto on kohtalainen. **Maalipinnassa ja kittauksissa alkaa olla merkittäviäkin vaurioita**, mutta puuosat ovat toistaiseksi hyväkuntoisia.

Rakennus on ryhdikäs, mutta hirsiseinissä on suuria lahovaurioita, ainakin kehkikon alaosissa. Myös lattiarakenteen kunto on heikko.

Muovimatto on syytä purkaa rakenteesta pois ja tarkistaa lattiarakenteiden kunto. Myös sisäpinnat on syytä avata, sillä levyn takana oleva villa kerää kosteutta seinärakenteeseen ja edesauttaa siten lahovaurion syntymistä hirsiseinään. Toimenpiteissä on varottava vahingoittamasta uuneja. Mikäli rakennetta on jatkossa lisäeristettävä, tulee käyttää puukuitulevyä, jonka alle voidaan tarvittaessa asentaa selluvillalevyt tai puhalttaa villaa hirsien pintaan. Eristeen tulee toimia hirsiseinän kanssa kosteusteknisesti samalla tavalla.

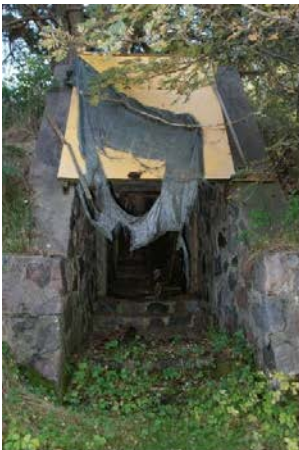
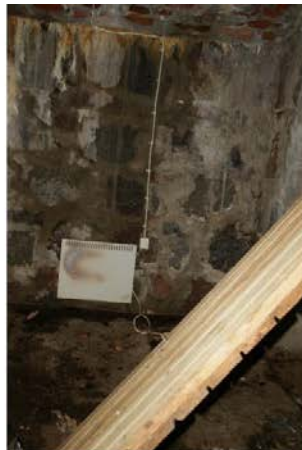
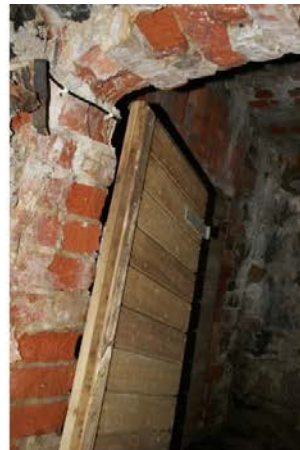
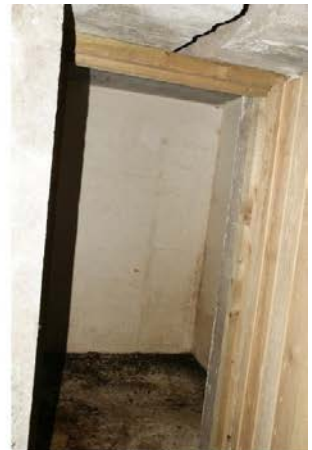
0002 Kellari

Rakennus on venäläisaikainen maakellari, joka kuuluu rakennukseen 0001. Kellarissa on kaksi huonetta. Rakenteen sisäänkäynti on suojattu vanerilevyllä. Ovet ovat lahonneet ja sortuneet kulkuväylälle, joten katosrakennelman on luultavasti tarkoitus estää sadeveden suora pääsy rakenteen sisään. Kellarin tuuletus on huono, mikä on aiheuttanut sen, että rappaus on suurilta osin irronnut. Osa seinärakenteista on valettu betonista myöhemmin ja ne ovat muita rakenteita paremmassa kunnossa. Rakennukseen on vedetty sähköt ja sitä on lämmitetty sähköpatterilla.

Kellarin tuulettamista tulee parantaa karsimalla kasvillisuutta ja avaamalla tuuletusputki. Rakenne ei ole sortumavaarassa.

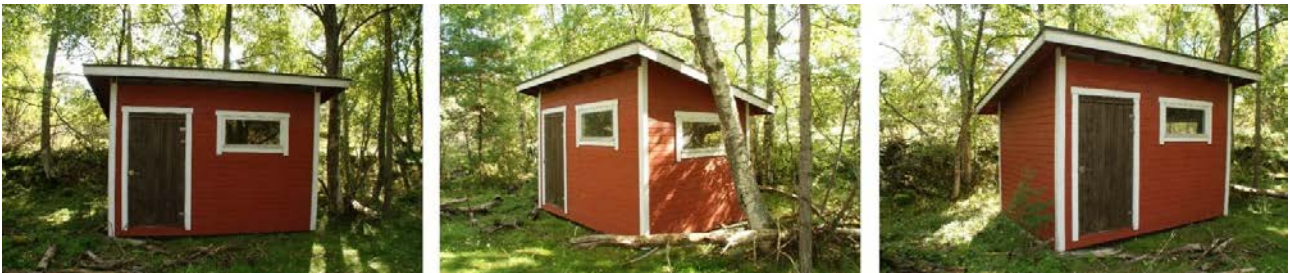
0004 Varusvaraston käymälä

Varusvaraston käymälä on pieni, moderni ulkovessa. Rakennus seisoo matalien nurkkakivien päällä kosteassa maastossa. Rakennuksen seinät ovat lautarakenteiset, ulkopintana on vaakaponttipaneeli. Ulkuvuorauksen väri on punavalkoinen. Vuorauksessa ei ole vaurioita. Rakennuksessa on myös pystyponttipaneeli, sekä kaksi vaakasuuntaista kitti-ikkunaa. Pulpettikaton katteena on huopa. Kate on osin kulunut puhki ja katon rakenteet lahonneet. Mikäli vessa halutaan käyttöön, on katto paikattava.

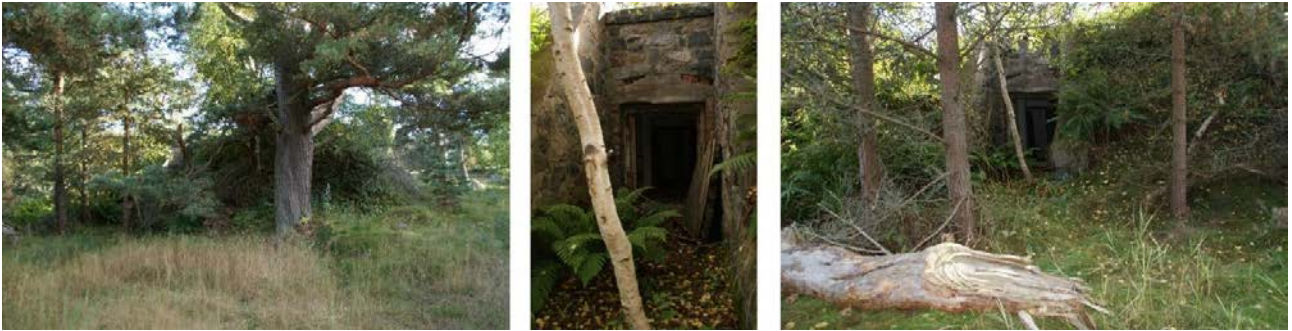
0005 Ruoka- ja perunakellari

Rakenne on periaatteessa kohtalaisen hyvässä kunnossa. **Rakenteen sisällä on kosteaa ja kummun päällä kasvaa puita. Lisäksi osa puisista rakenteista, kuten ovien karmit, ovat alkaneet lahota.** Toisaalta rakenne tuulettuu hyvin. Seinien laastipinta irtoilee paikoin, mutta tiiliin asti ulottuvaa vauriota ei ole. Sivutiloista toinen on muita tiloja huomattavasti syvämpi.

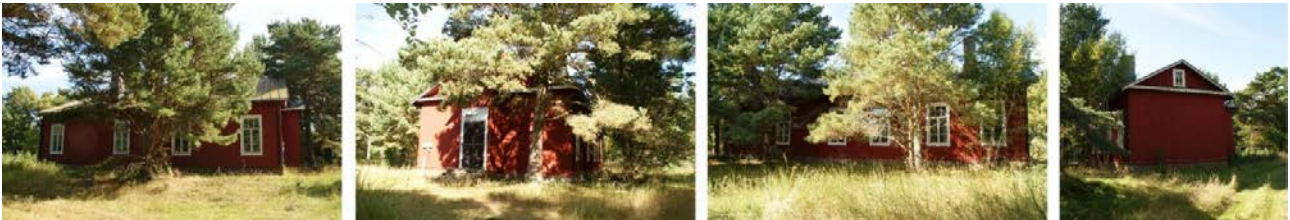
0008 Varusvarasto, entinen ruokala

Alapohjarakenne on vuoden 1948 (PHRAKL Turku) piirustusten mukaan maata vasten valettu betonilaatta, jonka päällä suoraan on puinen lattiarakenne. **Sisätilasta tarkasteltaessa lattiarakenne ei vaikuta täysin terveeltä, se nitisee ja ilmeisesti ylimääräinen kosteus on tummentanut sitä.**

Rakennus on hirsirunkoinen. Vuorauksen alla on oletettavasti eristekerros, sillä ikkunat ovat uponneet rakenteeseen sisään. Hirsipinnan päällä on rappaus. Rappauksessa on halkeamia, mutta rakenteen suuremmista liikkeistä ei ole merkkejä. **Hirsirunko on paikoin näkyvässä ulkovuorauksen alta. Näkyvässä osissa on lahovaurioita sekä tuhohyönteisten aiheuttamia vaurioita.**

Rakennuksen kunnossa on ongelmia. **Ulkovuorausta on syytä avata alaosiltaan, jotta saadaan selville rungon vauriot.** Mikäli hirsirungossa on laho- tai muita vaurioita, on ensisijainen toimenpide paikkaaminen. Hirsirunkoa paikataan rakennuksen ulkopuolelta, jolloin vältytään nostamiselta ja arvokkaiden rappauspintojen vahingoittamiselta. **Myös lattiarakenne täytyy avata, jotta sen todellinen kunto selviää.** Molemmat toimenpiteet on syytä tehdä varovaisesti ja siten, että rakenteen avaamisesta syntyvät jäljet pystytään piilottamaan.

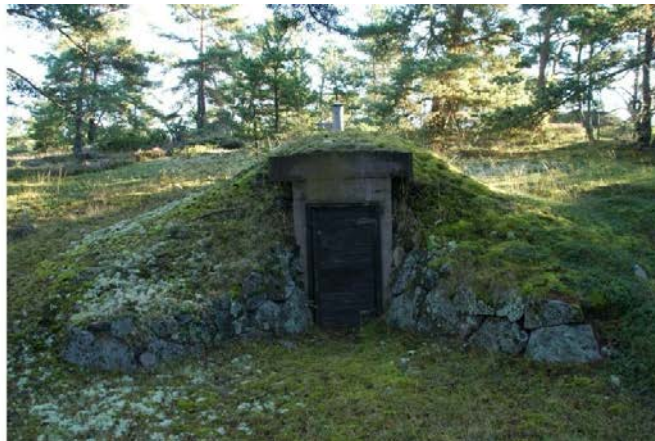
0011 Silmän kellari

Rakenteen kunto on kohtalainen. Rakenne tuulettuu hyvin ja kasvillisuus sen ympärillä on vähäistä. Kellari on tehty hiekkaiseen maahan. Sisätiloissa seinä- ja kattopintojen kalkkimaalit irtoilevat ja sisällä on lahoava perunalaatikko. **Laatikko tulee poistaa ja väliovi jättää auki, jotta tuuletus varmasti toimii.**

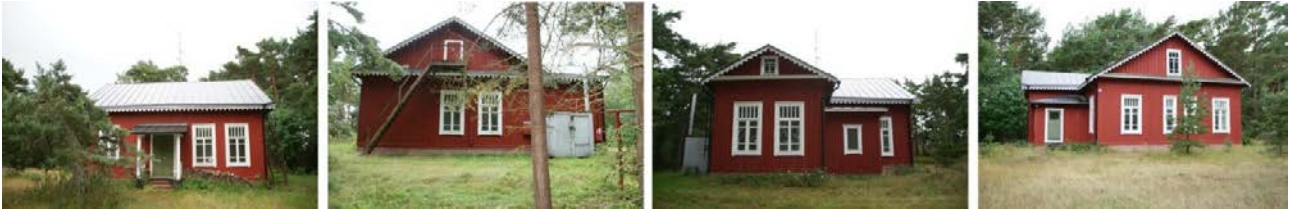
0014 Asuinrakennus, Silmä

Rakennuksen sokkeli on kokonaan betonoitu jälkikäteen, mutta oletettavasti rakennuksessa on pilariperustus ja kivijalka betonin alla on tehty lohkotuista luonnonkivistä. **Rakennuksen nurkissa betonissa on pystysuuntaisia halkeamia.** Halkeamat viittaavat nurkkakivien liikkeeseen, joka taas johtuu yleensä maan routimisesta, eli siitä että veden poisto rakennuksen läheisyydessä on syystä tai toisesta häiriintynyt. Rakennukseen on asennettu salaojitusjärjestelmä, joten on myös mahdollista, että maa on kuivunut liikaa tai vaurio on vanha. **Nurkkien käyttäytymistä tulee tarkkailla. Halkeamat on syytä slammata umpeen kalkkilaastilla, joka on heikko laasti, eikä siten aiheuta lisävaurioita. Laastin käyttäytyminen myös kertoo, liikkuvatko perustukset yhä vai onko vaurio vanha.**

Katto joko vuotaa tai on vuotanut aiemmin paikoittain. Katon jiirin kohdalla ruodelaudoissa on tummentumia, kantavat rakenteet ovat tummuneet ja hirsiseinän yläosassa on lahovaurio. Katteen kunto on syytä tarkistaa ja jiiri paikata, mikäli se yhä vuotaa. Rakenteet kantavat toistaiseksi.

Rakennuksen on väitetty olevan homeessa. Merkkejä homesienten vaurioista ei kuitenkaan ollut löydettävissä. Asia on syytä tarkistaa käyttämällä rakennuksessa homekoiraa.

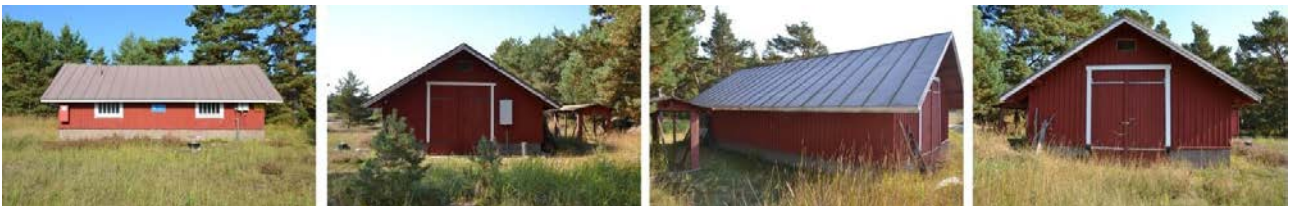
0016 Kompostori, Mörttölä

Rakennus on pääosin hirsirunkoinen, seinän yläosassa on lautarakenne. **Hirsissä on sekä laho-, että hyönteisvaurioita.** Vauriot ovat huomattavia, mutta eivät kuitenkaan ole vaikuttaneet rakennuksen ryhtiin. **Vaurion laajuus on syytä selvittää tarkemmin. Hyönteiskannan kokoa ja vaurioiden kasvua on syytä tarkkailla.**

Rakennuksessa on satulakatto, katteena moderni peltikatto. Katto on kattotuolikannatteinen ja tuoleja on osin uusittu. Pelti on maalattu punertavan ruskeaksi, vanha maali alla on punainen. Rakennuksessa ei ole savupiippuja eikä tuuletustorvia. Katon kunto on hyvä, mutta katolla on pieniä määriä roskaa sekä levä- tai sammalkasvustoa, joka aiheuttaa nopeasti korroosiota. **Katto tulee harjata puhtaaksi, ja mahdolliset vauriopaikat paikkamaalata.**

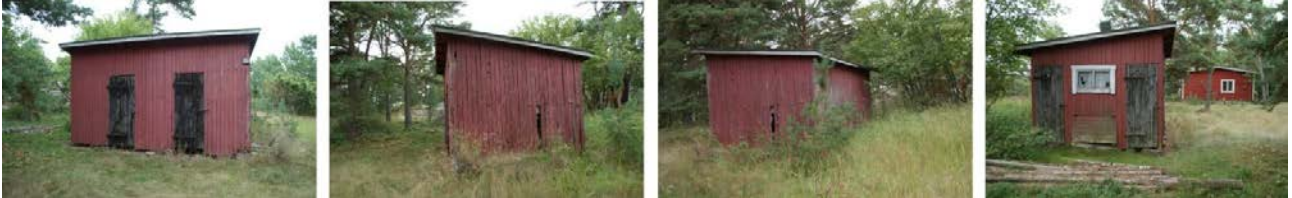
0019 Vaja- ja käymälärakennus

Mekan pihapiirissä on vaja ja käymälärakennus, jonka kunto on huono. Se on pulpettikattoinen, suorakaiteen muotoinen rakennus, jossa on kaksi vajatilaa pitkällä sivulla, sekä kaksi käymälää rakennuksen päässä. **Kate on paikoin pettänyt ja sille on kertynyt roskia. Vuorilauta on huonokuntoinen ja paikoin siinä on jopa reikiä. Maalipinta on muovisideaineinen. Rakennuksessa on matalat nurkkakiviperustukset ja korkea kasvillisuus kaikkialla ympärillä.**
