# TAIMEN - eli Esteet Pois! -hanke

## LOPPURAPORTTI

23.11.2018

Metsähallitus, Eräpalvelut Pohjanmaa

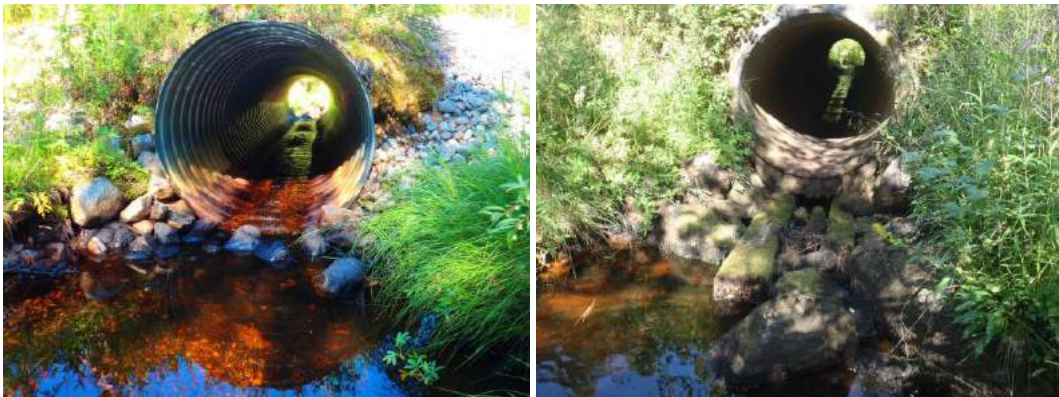
Kuvat 5-6. Esimerkkejä täydellisistä esteistä

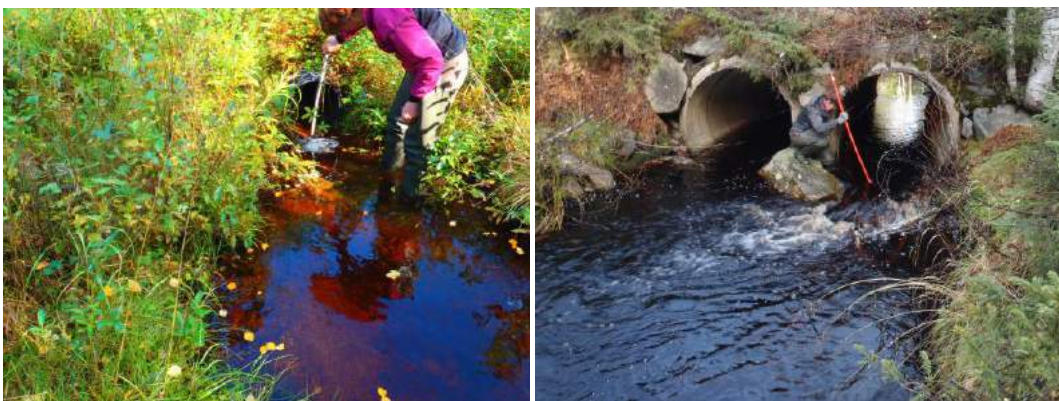
Kuvat 7-8. Rumpujen maastomittauksia

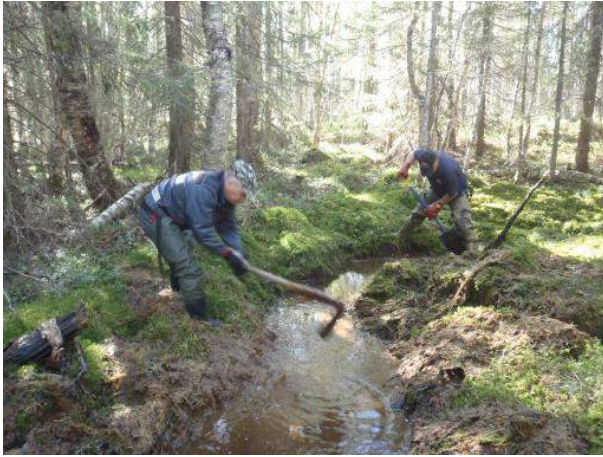
Kuva 9. Umpeenkasvaneen vanhan uoman aukaisua

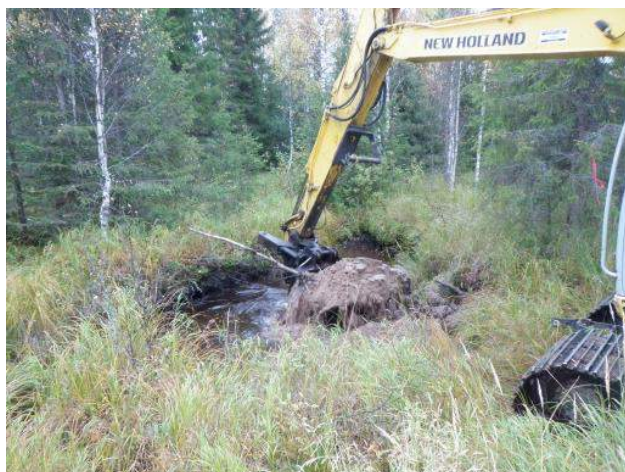
Kuva 10. Puroon kaivetun laskeutusaltaan tyhjennys kaivinkoneella

Kaivinkonetyötä tehtiin neljällä kohteella, joissa tyhjennettiin purouomaan ja valuma-alueelle aiemmissa hankkeissa kaivettuja laskeutusaltaita. Tyhjennyksen yhteydessä altaiden tilavuutta lisättiin laajentamalla niitä ja kaivamalla uusia. Laskeutusaltaita tyhjennettiin 77 kpl, joista poistettiin kiintoainetta yhteensä n. 1 000 m<sup>3</sup>. Uusia laskeutusaltaita kaivettiin 10 kpl ja suoraan puroon kaivettuja ojaia tukittiin 3 kpl.

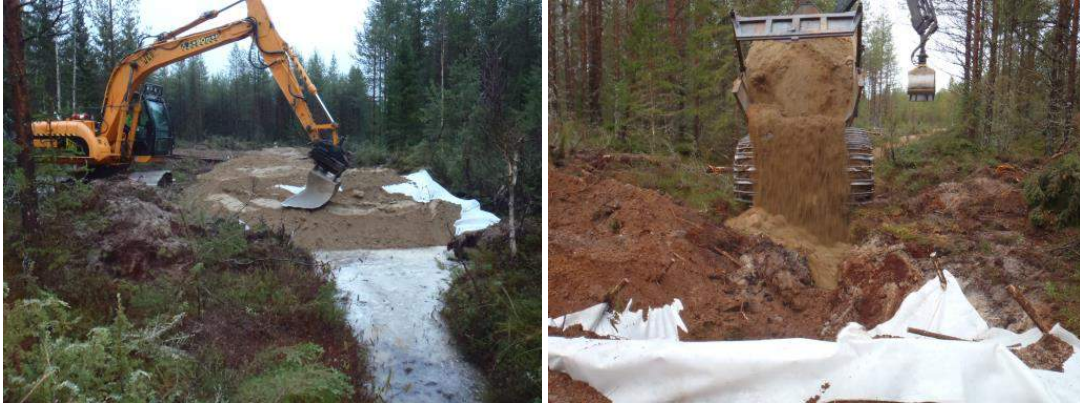
Kuvat 11-12. Syöpyneen metsäojan täyttö Nokipuruolla

Metsähallituksen Metsätalous Oy:n kanssa hanke toteutti yhteistyönä Pudasjärven Kiviojan uomakunnostuksen, Ala-Haapuanojan ja Nokipuron valuma-aluekunnostuksen syksyllä 2018. Kunnostukset tehtiin konetyönä (yht. 14 ktp). Kunnostukset tehtiin Metsätalous Oy:n luonnonhoitohankkeen varoilla. Hanke suunnitteli ja ohjasi työt. Kiviojalla vesitettiin kaivetun metsäojan sivuun kuivilleen jääneitä vanhoja uomia yhteensä 3 kpl / 500 m ja padottiin pintavalutukseen 2 kpl suoraan uomaan kaivettua metsäojaa. Ala-Haapuanojalla padottiin hetteiseen suohon kaivettuja syöpyneitä metsäojia 2 kpl ja ohjattiin vedet pintavalutuksen kautta puroon. Nokipurolla täytettiin umpeen kaksi (yht. n. 150 m) pahoin syöpyneitä lähdevesivaikutteista metsäojaa ja rakennettiin ojikkoalueelle kolme patoa vesien kääntämiseksi pois ojasyöpymistä pintavalutuksen kautta puroon.

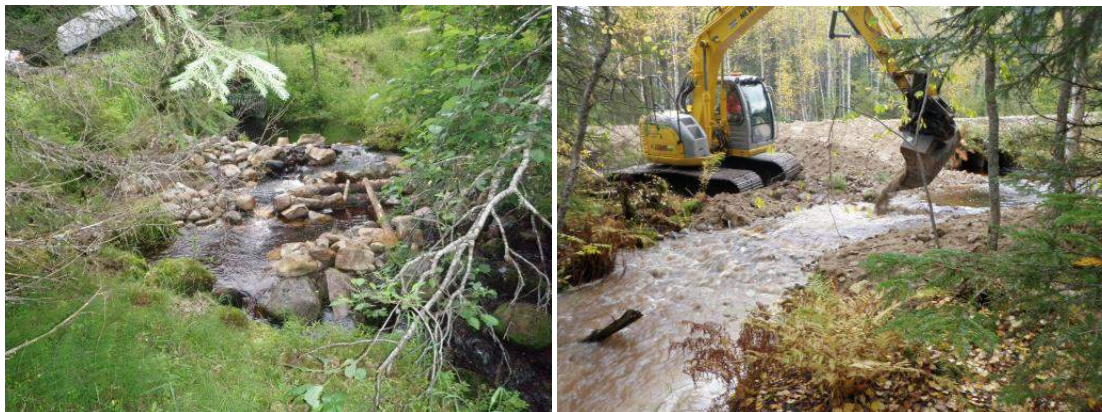
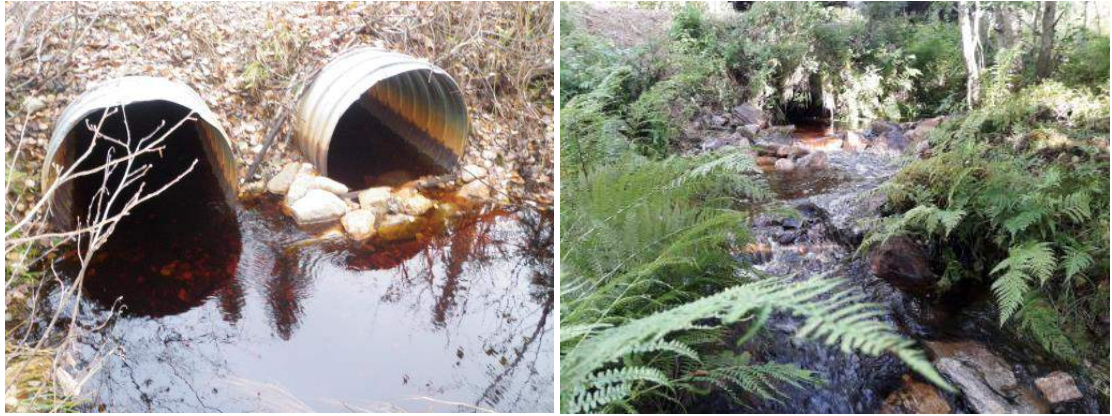
Kuvat 13-16. Rumpukunnostuskohteita ja -menetelmiä

Kunnostukset tehtiin Ala-Haapuanojaa lukuun ottamatta miestyönä. Kunnostustyöt olivat pääasiassa rummun alapuolisen vedenpinnan nostamista kivikynnyksillä, jolloin vaellusesteenä olleeseen rumpuun saatiin riittävä (ali)vesisyvyys ja hidas virrannopeus kalojen nousulle.

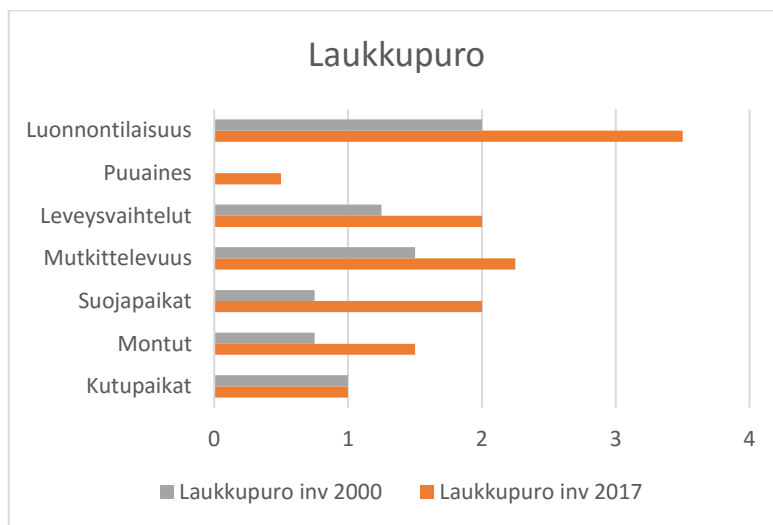
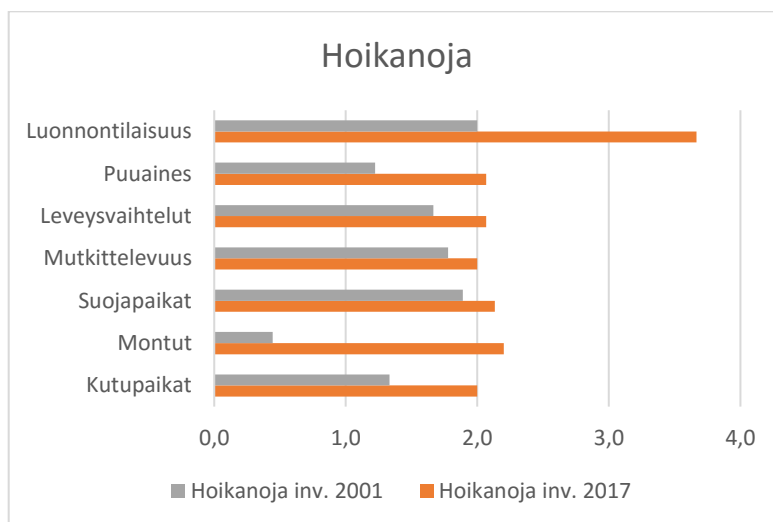
Kuvat 18 ja 19. Esimerkkipuroilla tapahtunut muutos, kun kunnostuksesta on molemmilla puroilla kulunut 10 vuotta

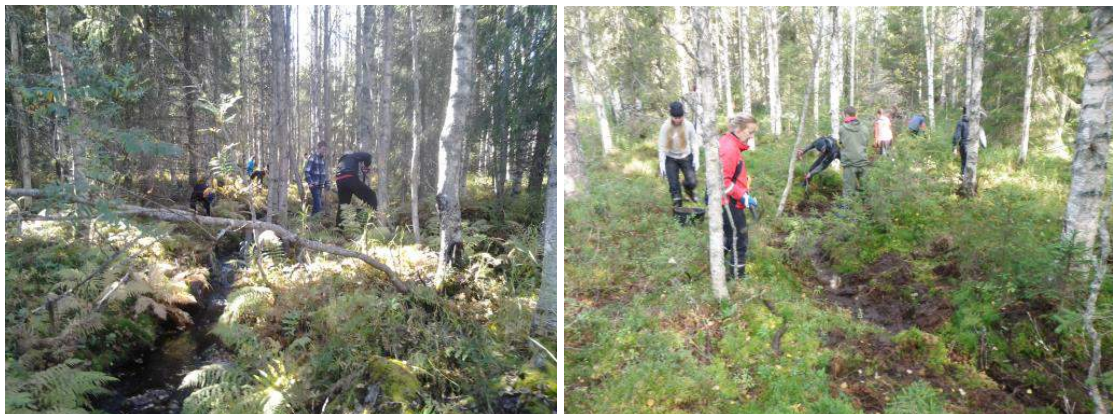
Kuvat 20-21. Porrasojan kanavan kiveämistä ja Kiviojan vanhanuoman puhdistamista

Pudasjärven Syötteen Kiviojalla talkookunnostajina olivat Syötteen kansallispuiston JuniorRanger -leiriläiset, joiden kanssa vesitettiin kolme Kiviojan vanhaa uomaa yhteensä 200 metrin matkalta. Metsäojituksen takia kuivilleen jääneistä vanhoista uomista poistettiin ensin

Taivalkosken Porrasojoilla talkoilivat Taivalkosken peruskoulun yläasteen yhdeksäsluokkalaiset pojat, joiden liikuntailtapäivänä kivetttiin kanavaksi perattua koskea kahtena eri päivänä yhteensä noin 200 metrin matkalta. Lisäksi kunnostettiin vaellusesteenä ollut tierumpu kaloille kuljettavaksi ja Oulunseudun Perhokalastajat tekivät kutusorastuksia kunnostetulle koskialueelle.
