# Osa 2 Hoitomenetelmien kuvaus ja toteuttamisohjeet

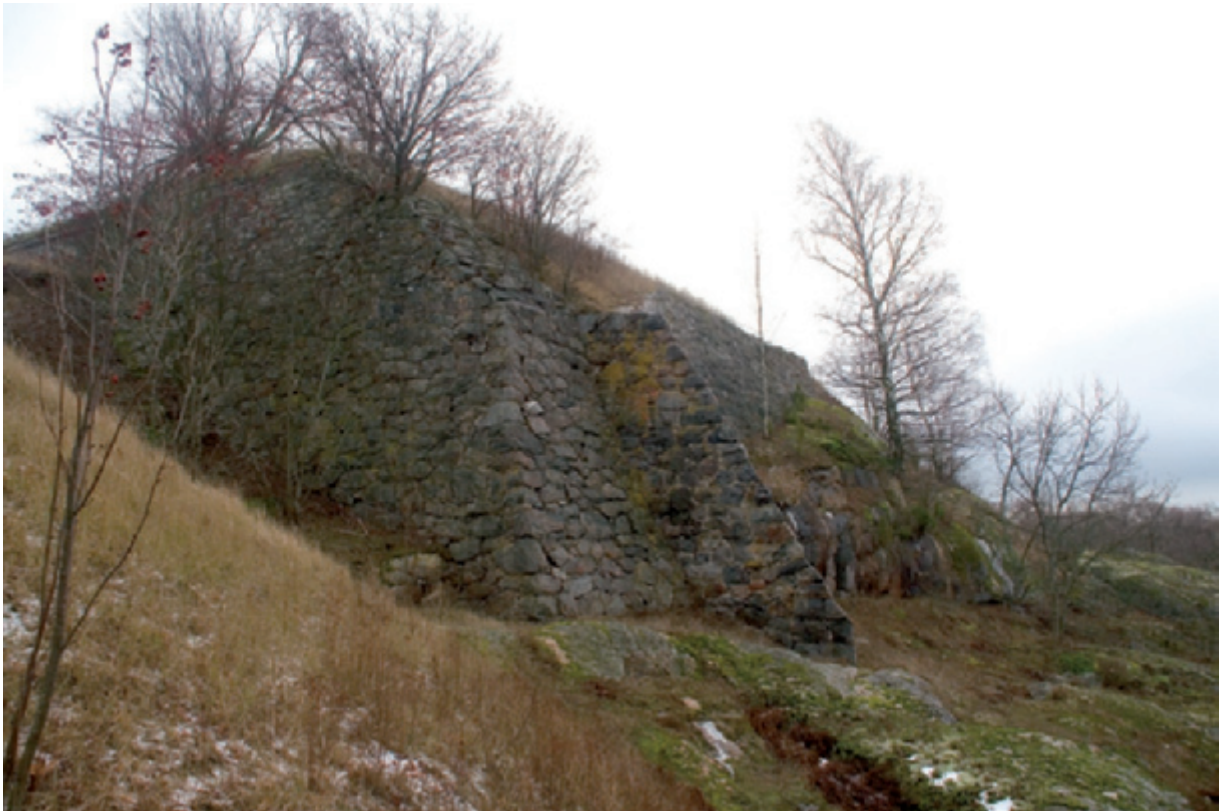
**Kuva 18.** Vallisaaren patteri VI, massiivinen rintavarustuksen tukimuuri, joka on haljennut monesta kohtaa kasvillisuuden aiheuttamien liikkeiden vuoksi. Kuva: Henrik Jansson.

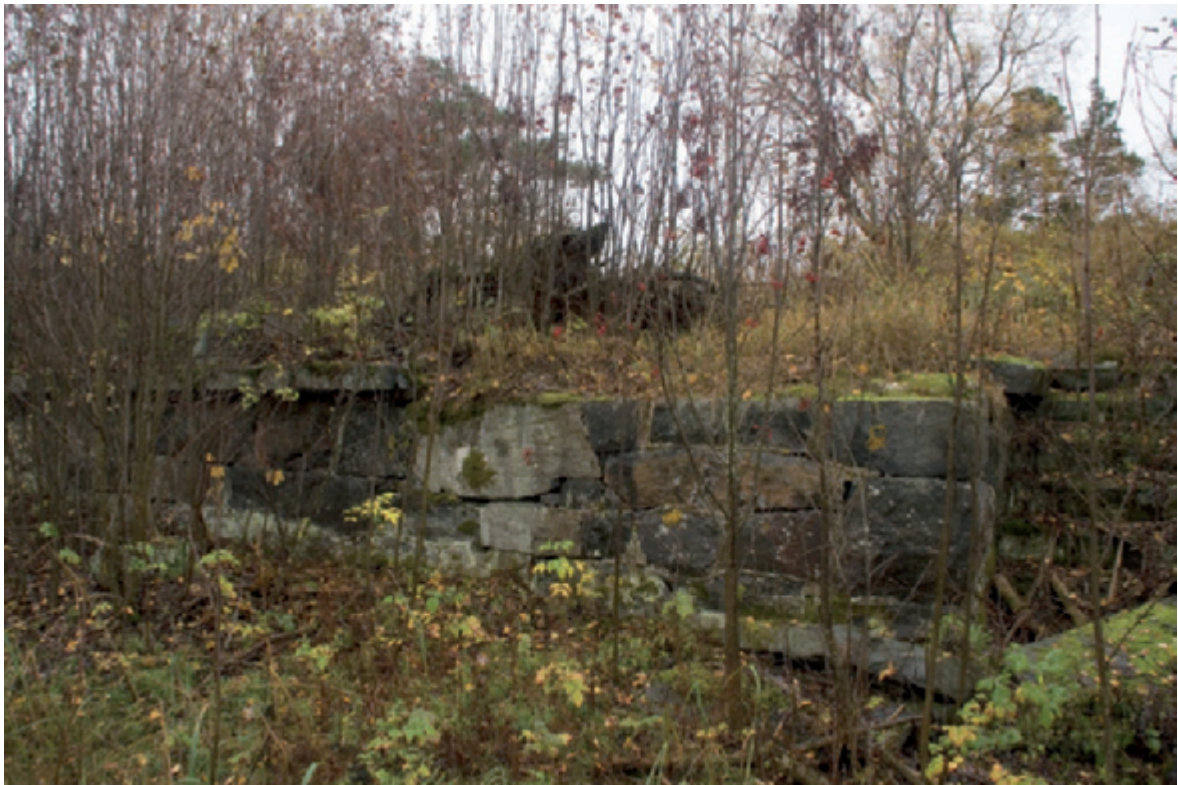
**Kuva 19.** Kuninkaansaaren patteri I. Rappusten vasemmalla puolella oleva räystäskiveys on osittain hajonnut. Kuva: Henrik Jansson.

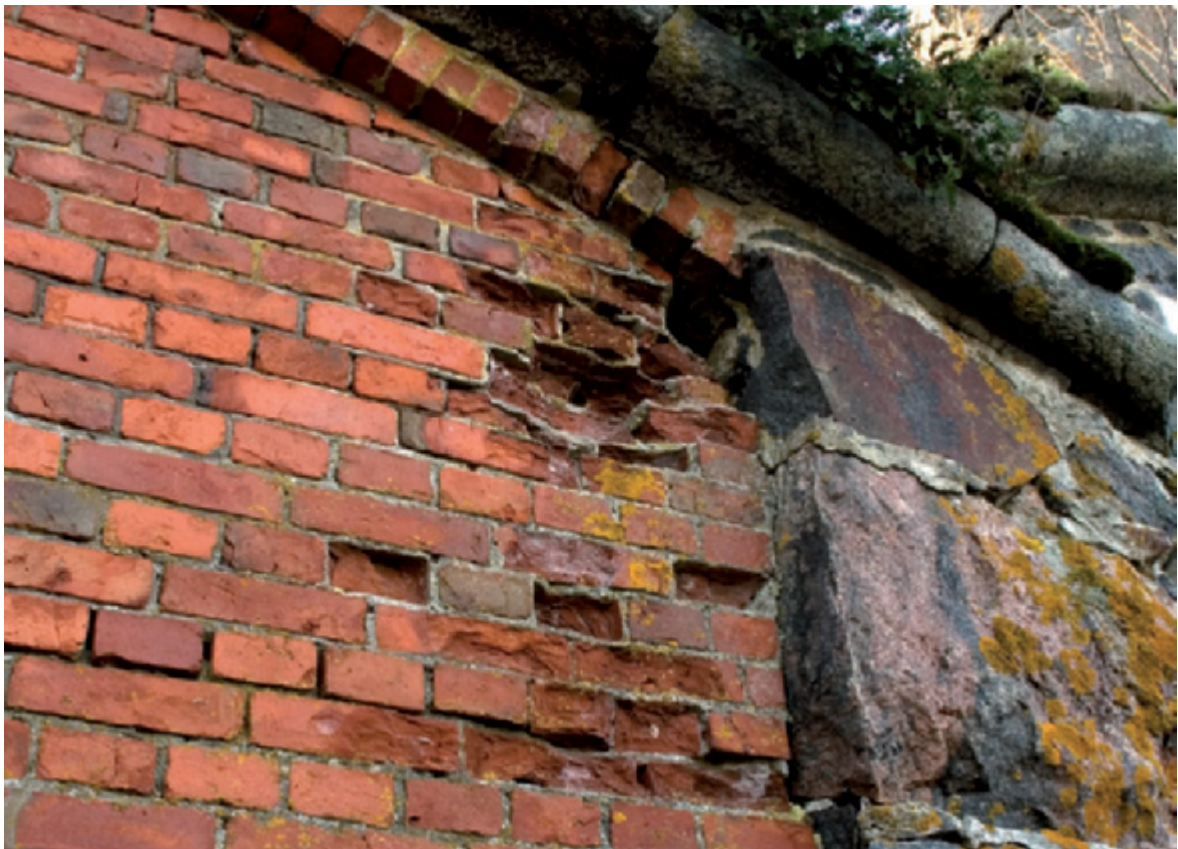
Tiilirakenteiden ongelmat liittyvät useimmiten tiilien eroosiongelmiin (kuvat 20–22). Yhdessä kohteessa on kyse koko rakenteen vajoamisesta ja kahdessa kohteessa on tapahtunut laajempia romahduksia. Lievemmat ongelmat korjataan vaihtamalla vauriokohtien tiilet uusiksi, kun taas suuremmissa vaurioissa joudutaan turvautumaan rakenteiden uudelleenmuuraukseen.

**Kuva 20.** Kuninkaansaari patteri II. Lievä ja paikallinen vaurio tiilimuurauksessa. Kuva: Henrik Jansson.

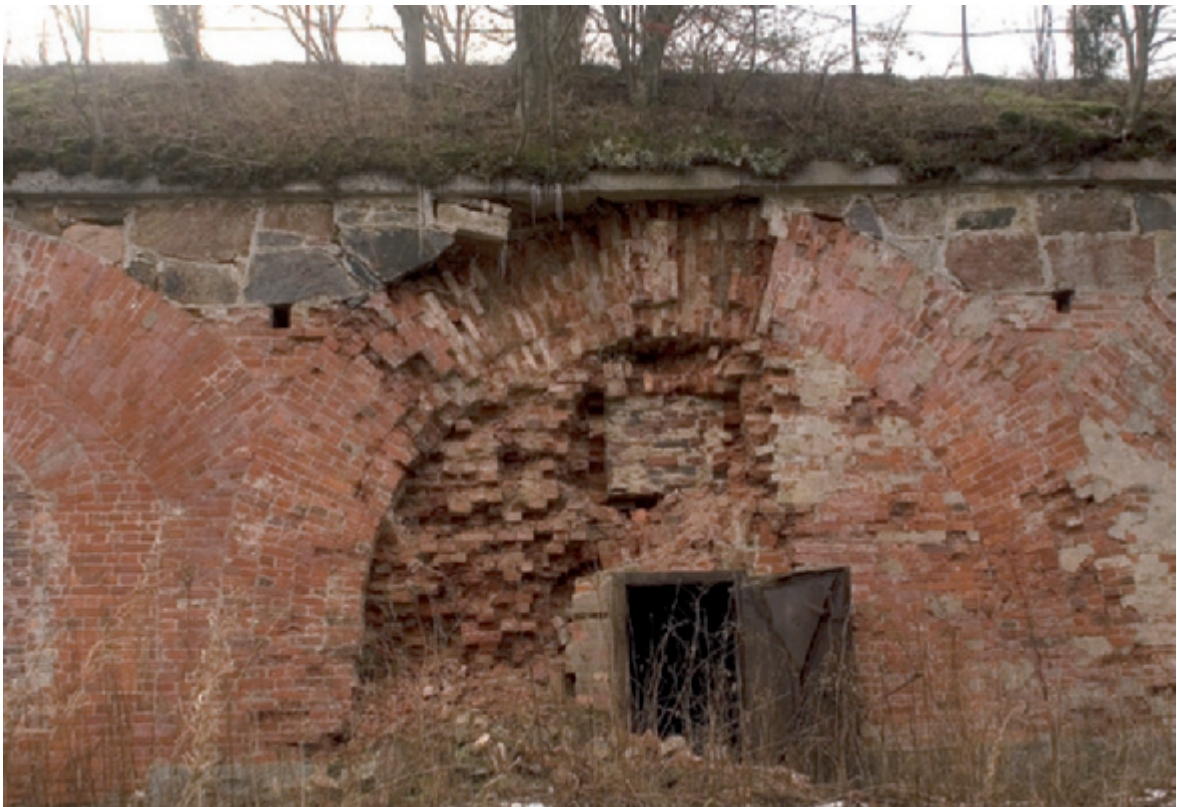
**Kuva 21.** Vallisaari patteri VIII. Puun juurien aiheuttama siirtyminen on romahduttanut osan fasaadia. Kuva: Henrik Jansson.

Patteri on itä- ja länsipäistään suhteellisen hyvässä kunnossa, mutta tiilinen keskiosa on erittäin huonossa kunnossa, kuten myös itäpään maavallin etuosa. Keskiosan fasaadi on puun juurien vaikutuksesta vaurioitunut ja osin romahtanut (katso myös kuva 21), kuten myös suoja-tilojen läntisen huoneen holvattu katto ja seinä. Itäosan betonirakenteissa on erityisesti kulmissa ja ulkokatoissa halkeamia ja pintavaurioita. Rintavarustuksen maavallin itäpäässä on noin kahden metrin levyinen eroosioaurio, jossa suhteellisen paljon maa-ainesta on valunut mereen todennäköisesti sadeveden, jään ja meren vaikutuksesta. Patterin takaosa on kasvanut umpeen. Sisätilat patterin keskiosassa ovat suhteellisen kuivat, vaikka yhden huoneen katto on osittain romahtanut. Länsipää on edelleen käytössä eikä siihen päästy sisään inventoitaessa, kuten ei myöskään itäpäähän, jossa painavat valurautaovet olivat ruostuneet paikoilleen.

Patterin romahtanut fasaadi ja holvaus on purettava vaurioituneelta osaltaan, minkä jälkeen se muurataan uudestaan. Fasaadin päällä oleva puu kaadetaan ja katto tehdään vesitiiviiksi. Betonin pintavauriot korjataan ja kasvillisuus suojahuoneiden päältä poistetaan sekä varmistetaan kattorakenteiden kaatosuunta. Vaurioitunut rintavarustuksen valli tuetaan alhaalta kivilohkareilla tai muulla menetelmällä, joka kestää veden ja jään voimat. Sen jälkeen yläosa peitetään maa-aineksilla ja turpeella, joka sidotaan kiinni maatuvalle verkolla ja puutapeilla. Suoja- ja varastotilojen tuuletus varmistetaan ja tuuletusaukot korjataan vesitiiviiksi. **Patteri vaatii nopeita toimenpiteitä tai se on vaarassa romahtaa.**

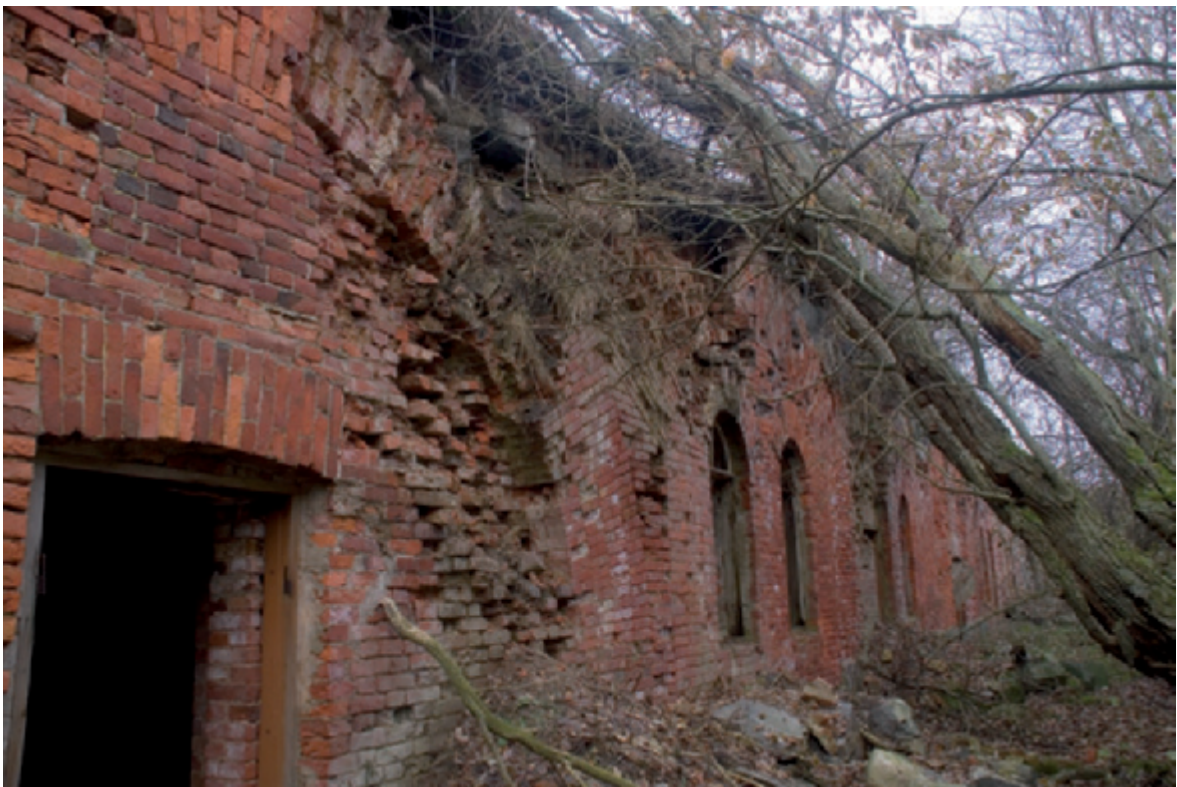
**Kuva 22.** Vallisaari patteri VII. Kyseinen miehistönsuojaksi muutettu patteri on erittäin huonosti säilynyt ja suuria osia sen fasaadista ja sisätilojen holvauksista on romahtanut. Kuva: Henrik Jansson.

Ensisijaisesti kohde pitäisi raivata kokonaisuudessaan. Sen jälkeen tulisi korjata tiiliseinien vauriot purkamalla vaurioituneet kohdat ja muuramalla ne uudestaan. Sisätilojen holvaukset pitää korjata samalla tavalla tai ainakin ne on tilapäisesti tuettava, jos korjauksia ei pystytä välittömästi aloittamaan. **Patteri vaatii nopeita toimenpiteitä tai se on vaarassa romahtaa.**

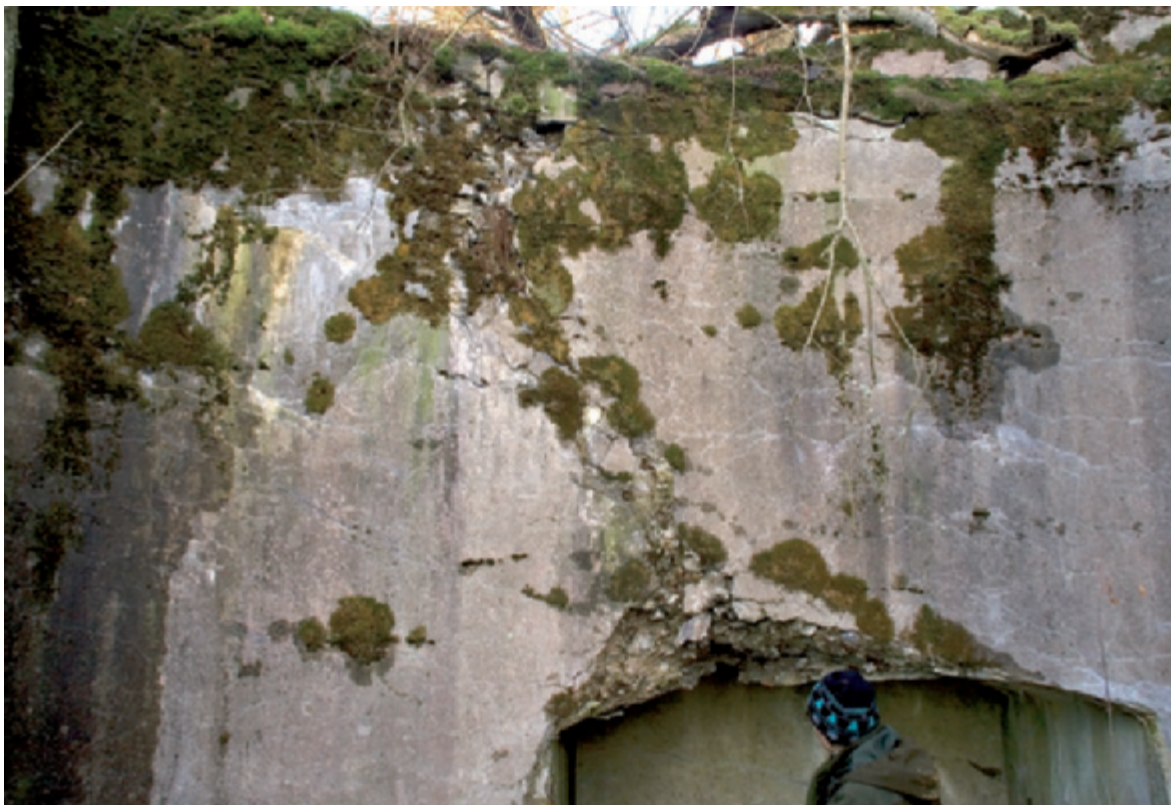
Betonirakenteissa vauriot ovat yleisimmin pintavaurioita, mutta joissakin kohdin, kuten Kuninkaansaaren patteri V, on kyse myös laajemmista ja syvemmälle rakenteisiin ulottuvista vaurioista. Useimmat vauriot ovat syntyneet rakenteiden katolla kasvaneiden puiden ja heinien aloittamina (kuva 23). Näiden juuret ovat kiinnittyneet ja tunkeutuneet rakenteisiin, minkä seurauksena syntyneet halkeamat laajenevat esimerkiksi puun kasvaessa. Tämän jälkeen veden pääsy rakenteeseen, veden pois virtaamisen estyminen ja lätäköttyminen usein nopeuttavat ja laajentavat vaurioita nopeasti. Suurin osa 1800-luvun lopun ja 1900-luvun alun betonirakenteiden keskiosista koostuu huokoisesta nk. säästöbetonista ja ainoastaan

pinta on kovempaa ja sileämpää betonia. Tämä kiihdyttää omalta osaltaan vaurioiden etenemistä sen jälkeen, kun pinta on haljennut. Betonirakenteiden osalta on tärkeää ensisijaisesti poistaa kaikki kasvillisuus rakenteiden päältä, minkä jälkeen varmistetaan kattorakenteiden kaatosuunta, jotta vesi saadaan valumaan pois, ja korjataan halkeamat ja vauriot. Jos betonirakenteen sisätiloissa on merkkejä veden valumisesta betonin läpi, joka voidaan usein havaita kalkin muodostamien stalagmiittien ja stalaktiittien avulla tai kalkin saostumisella betonin pintaan, on betonin kestävyys varmistettava analysoimalla rakenneosat ja betonin laatu.

**Kuva 23.** Tyypillisiä halkeamia betonipinnassa, jotka alkavat katto-osasta ja leviävät alaspäin. Vaakapintojen päällä vaurio leviää usein leveäksi pintavaurioksi, koska siinä kohdin vesi jää seisomaan rakenteen sisälle. Kuvan alaosassa Museoviraston tutkija Päivi Maaranen. Kuva: Henrik Jansson.

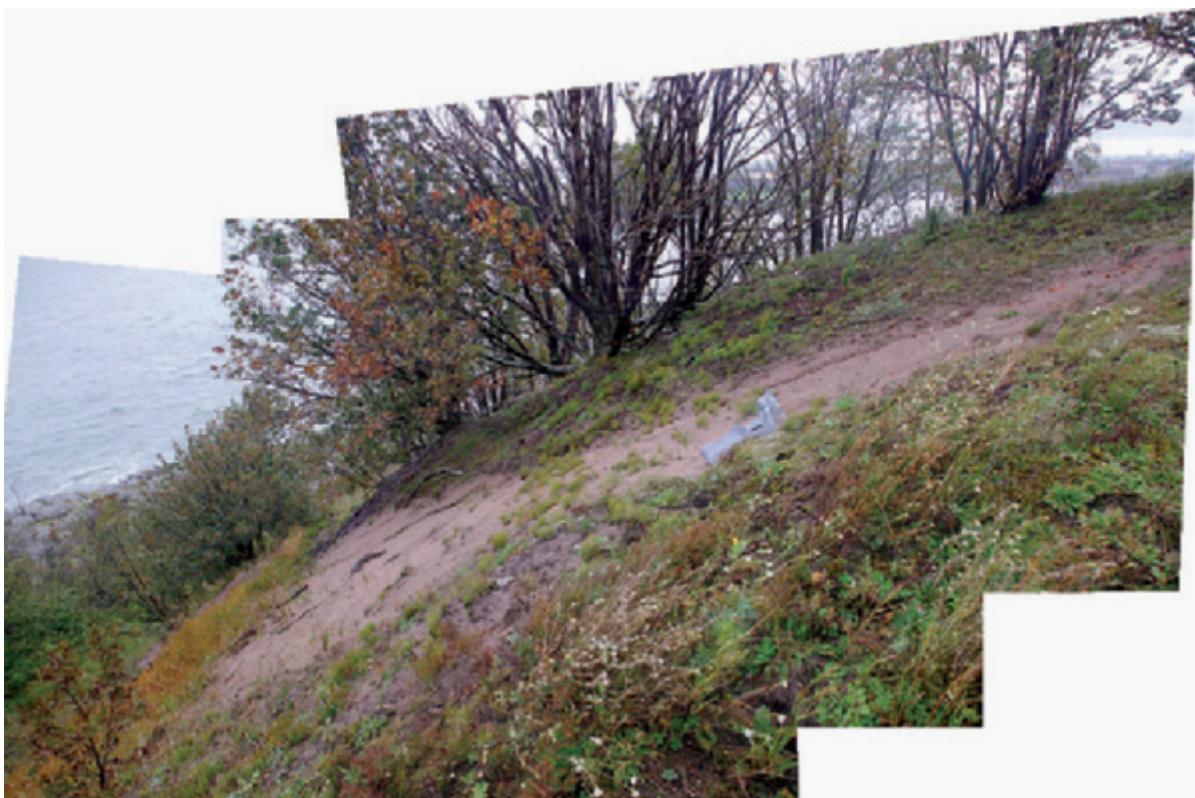
**Kuva 24.** Vallisaaren patteri III. Patterin länsiosassa oleva eroosiovaurio. Kuva: Henrik Jansson.

Patterin suurimmat vauriot löytyvät suojatilojen ulkopinnasta ja vallin länsipäästä. Jälkimmäisessä on koko suunnittelualueen laajin linnoituslaitteisiin liittyvä eroosioaurio (katso myös kuva 24), joka on levinnyt vallin laelta alas rinteeseen sekä sivusuunnassa. Nykyisin vauriokohta näkyy kauas merelle hiekkapaljastumana (koko n. 4 x 2 m). Vaurion on tarkastusten yhteydessä todettu laajentuvan. Myös tykkipihan räystäskiveys on paikoin murtunut. Suojahuoneiden fasaadien tiilet ovat lievästi erodoituneet tuulen ja veden voimasta. Suojien eteen on jossain vaiheessa ajettu sora, joka viettää nykyisin seinään päin. Tästä johtuen seinien alaosa on merkkejä kosteudesta, mm. levä- ja sammalkasvustoa.

Vallissa oleva eroosioaurio korjataan peittämällä se alueelta saadulla tai sinne tuodulla maa-aineksella. Pinnalle tuodaan alueelta otettua niittypaloja, jotka sidotaan kiinni maatuvalla verkolla, joka kiinnitetään 0,5–1,0 m pitkillä puupaaluilla. Verkon maatumisajan tulee olla 1–2 vuotta. Suojarakenteiden fasaadit korjataan poistamalla vaurioituneet tiilet ja korvaamalla

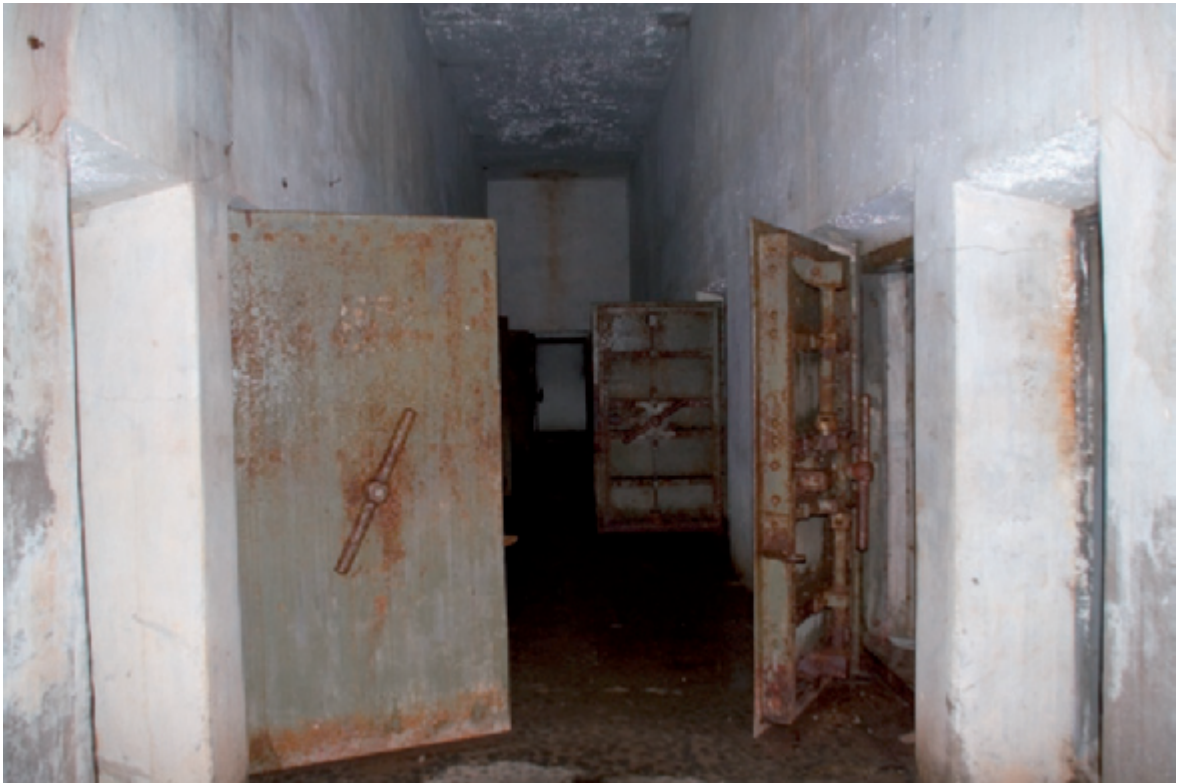
Varsinkin 1890-luvulta lähtien suojautiloihin asennettiin raskaita valurautaovia, joita tarvittiin suojaksi, kun tykistö ja myöhemmin ilma-aseet kehittyivät (kuva 25). Melkein kaikki rautaovet ovat jumiutuneet ruostumisen vuoksi paikoilleen eikä niiden lukitusmekanismi enää toimi. Suojien kuivana säilymisen vuoksi olisi tärkeää, että ovia korjattaisiin mm. rasvaamalla saranat, jotta ovet saataisiin kiinni. Rasvaus vaatii, että saranoihin porataan reiät, josta rasva saadaan paineella saranaosaan. Tämän jälkeen ovet voidaan yrittää saada liikkeelle tunkeilla, jolloin ruostuneet kohdat irtoavat.

**Kuva 25.** Kuva suojautilasta, jossa on pieniä kosteusvaurioita. Kuvassa näkyvät myös massiiviset rautaovet. Kuva: Henrik Jansson.

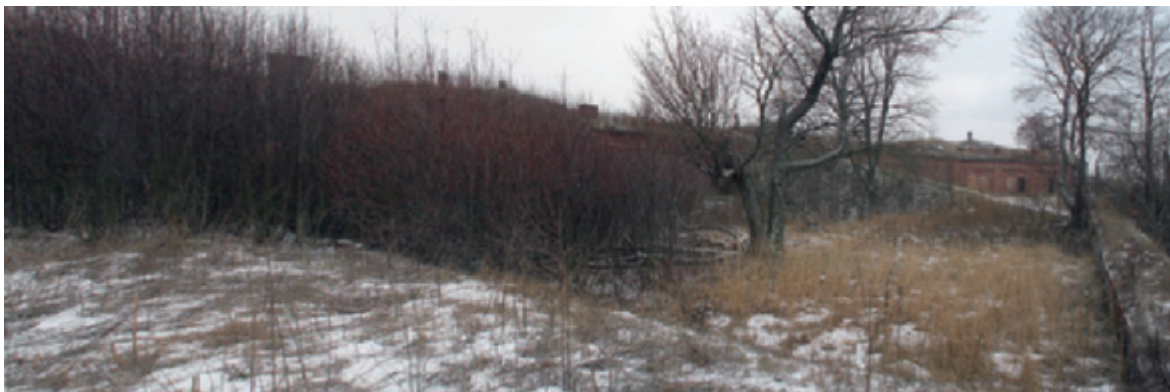
**Kuva 28.** Vallisaaren patteri VI:n umpeenkasvanut itäpiha. Kuva: Henrik Jansson.

Patterin itäosa vaatii raivaamista ja pihan maapinnan vieton ja viemäröinnin järjestämistä. Patterin laella korjataan paikalliset eroosioauriot peittämällä ne maa-aineksilla, kuitenkin niin ettei patterin muotoa muuteta, ja ohjaamalla liikumista. Eteisrakennuksen vauriot korjataan estämällä rakenteen lisäkallistuminen ja korjaamalla peltikatto vesitiiviiksi fasaadiin asti. Sen lisäksi puretaan vaurioitunut osa oviaukon kaaresta ja korvataan osa uusilla tiilillä. Muurauksen saumat käydään läpi ja mahdolliset vuodot tukitaan. Sisäosassa kaatumisvaarassa olevat valurautaportaat kiinnitetään kunnolla. Tuletusaukkojen ja savupiippujen yläosat ja vesisuojuat korjataan ja niihin lisätään puuttuvat suojuat. Muodoltaan näiden tulisi noudattaa samaa tyyliä kuin alkuperäiset.

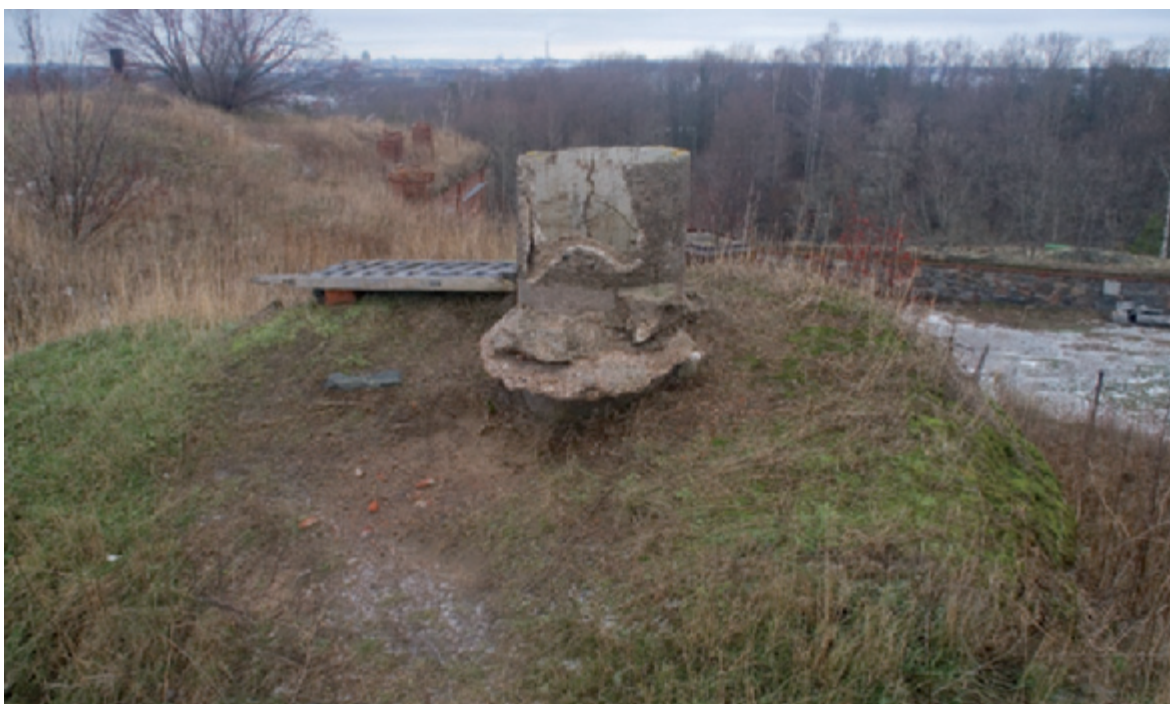
**Kuva 29.** Vallisaaren patteri VI. Etualalla hajonnut tuuletuskuilu ja eroosioaurio. Kuilun takana ristikko-ovi, joita lojuu eri puolilla aluetta. Kuva: Henrik Jansson.

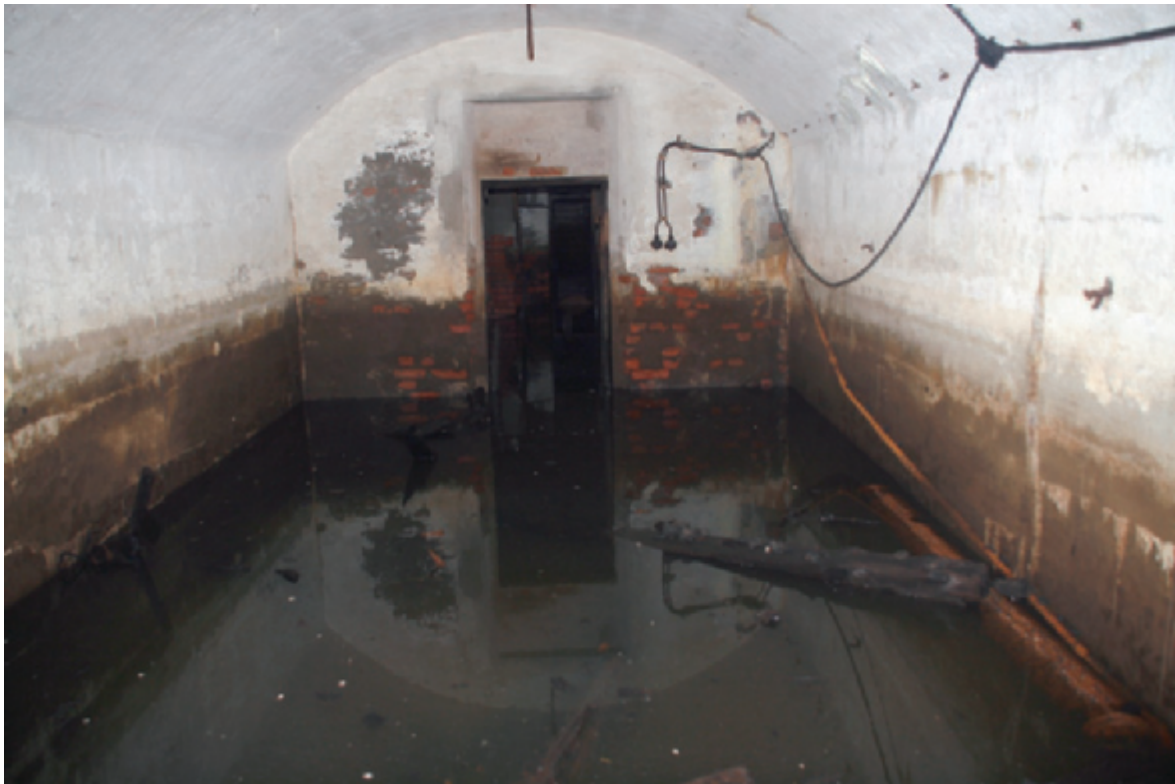
Kuva 30. Vallisaaren patteri X. Vedellä täyttynyt ruutikellari. Kuva: Henrik Jansson.

Vedellä täyttyneessä suojakellarissa selvitetään veden aiheuttamat vauriot, kuten esimerkiksi rakenteiden syöpyminen. Tutkimus tehdään havainnoimalla rakenteita visuaalisesti ja analysoimalla mm. veden pH-arvo, jolloin voidaan mahdollisesti saada tietoa siitä, paljonko veteen on liuenut kalkkia eli betonin sidosainetta. Selvitetään myös, miten vesi pääsee ruutikellariin ja miten veden aiheuttama paine vaikuttaa rakenteisiin tai rintavarustuksen maavalliin. On mahdollista, että vesi ei aiheuta vahinkoa vaan ongelmia syntyy sen poistamisen jälkeen ja siksi sen poistamisessa täytyy edetä varoen.

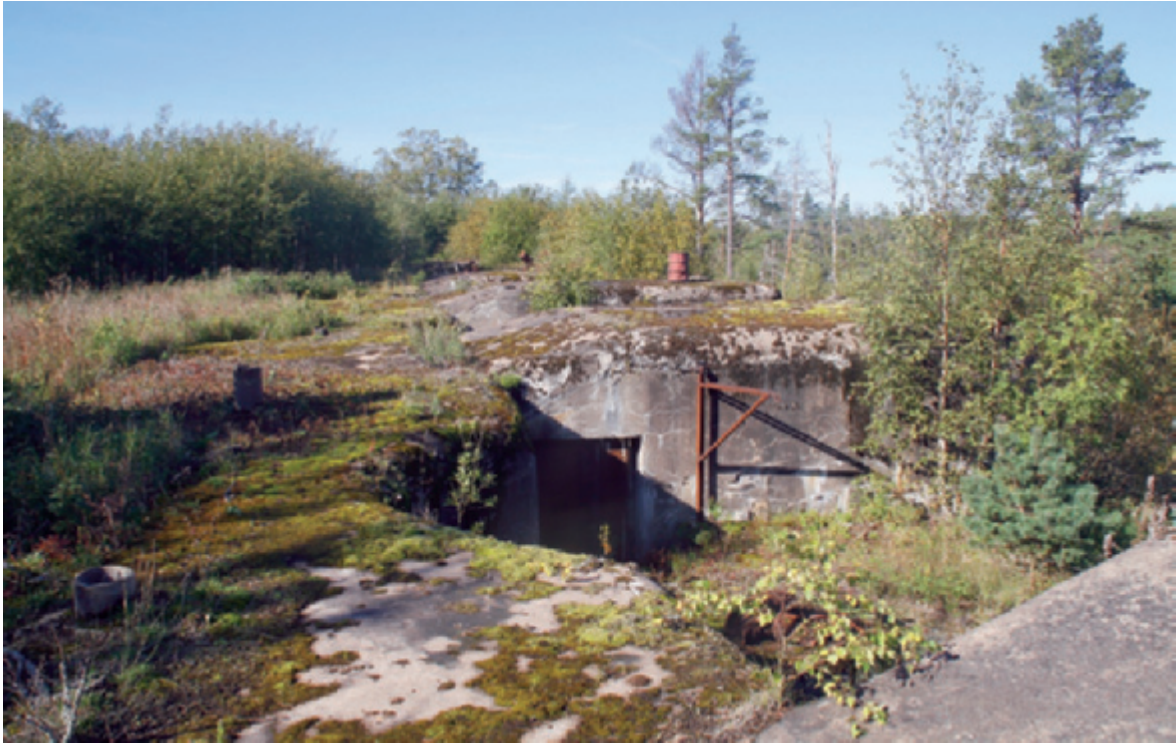
Kuva 33. Kuinkaansaaren patteri I. Rakenteet ovat kasvillisuuden peittämiä. Kuva: Henrik Jansson.

Betonirakenteille on kasvanut paljon pientä puustoa ja muuta kasvillisuutta, joka on monissa kohdoin yhdessä veden kanssa aiheuttanut halkeamia ja osittain laajojakin pintavaurioita. Yksi suojatilan sisäänkäyntiaukko on suurennettu ja sisältä on poistettu lattiaa. Tämä on aiheuttanut sen, että vettä on kertynyt tilan sisäosiin. Takana oleva yhdyskäytävä tykkipihoihin on sen sijaan kuiva. Patterin rintavarustusten päällä ja osittain tykkipihoissakin kasvaa hyvin tiheä puusto nuorta haapaa, joka on syntynyt aiempien raivauksien jälkeen, kun raivauksen esi- ja jälkihoito on jäänyt tekemättä. Suurin osa suojatilojen ovista on ruostunut kiinni, joten sisäosia ei tarkastettu.

Betonirakenteet patterin länsiosassa puhdistetaan kasvillisuudesta ja analysoinnin jälkeen halkeamat ja pintavauriot korjataan. Varmistetaan kattojen kaltevuus niin, että vesi valuu

pois katoilta. Suojatilojen kiinniruostuneet ovet korjataan puristamalla rasvaa saranoihin ja liikkuttamalla niitä tunkeilla. Patterin takana oleva tie ja keinotekoinen terassi hoidetaan pitämällä kasvillisuus matalana. Terrassin reunan tiilestä rakennettu korjataan hoidetaan vaihtamalla murtuneet ja vaurioituneet tiilet uusiin. Patterin päissä olevien suojien räystäät on tehty muotoillusta kivistä, joka on osittain pudonnut tai murtunut. Tämä korjataan ja varmistetaan saumojen vesitiiviys. Katoissa olevien tuuletusaukkojen rakenteet korjataan vesitiiviiksi ja tuuletusaukot pidetään avoimena. Suojissa olevat puurakenteet dokumentoidaan ja näytteitä otetaan talteen. Patterin päällä kasvava haavikko kaulataan ja poistetaan, ja tarvittaessa käsitellään myös kantoja.

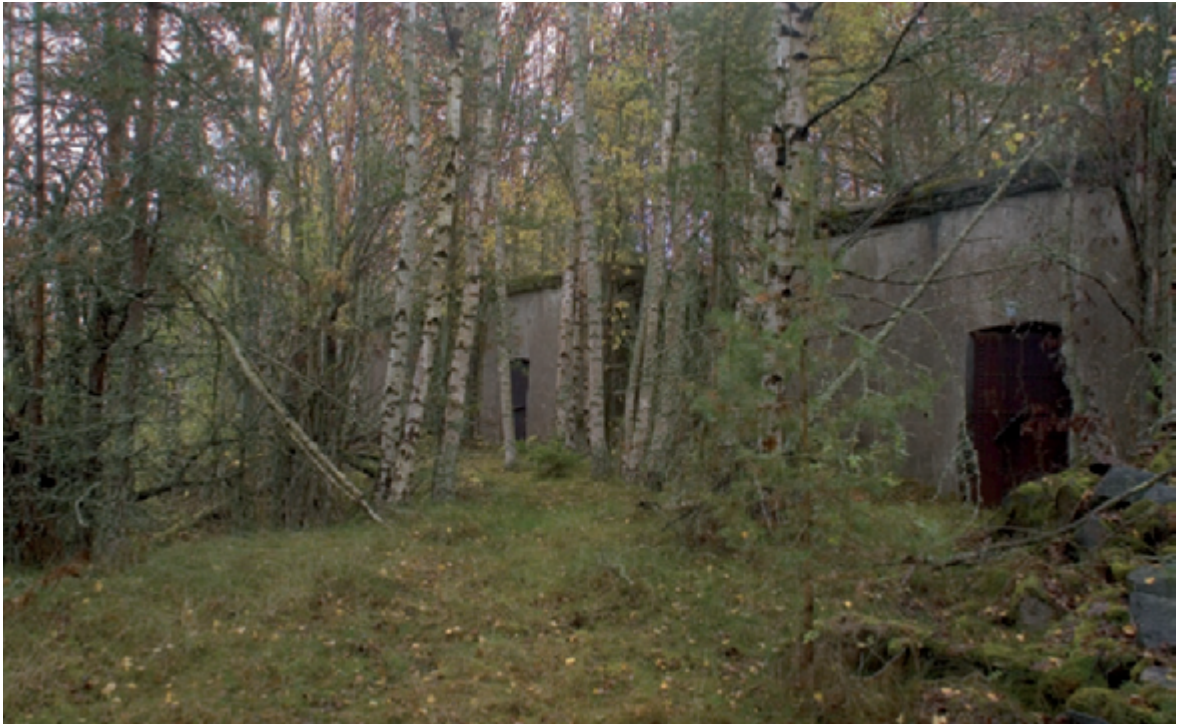
**Kuva 36.** Kuninkaansaaren umpeenkasvanut patteri V. Patterissa on monin paikoin paikallisia vaurioita. Kuva: Henrik Jansson.

suunnittelualueella. Siloitellun kovemman betonipinnan alla oleva huokoinen massa ulottuu koko rakenteen seinän läpi. Kattorakenteet ja seinät ovat halkeilleet ja monissa paikoissa vauriot ulottuvat kymmenien senttimetrien syvyyteen.

Tykkipihat ovat kasvillisuuden peittämiä ja suojatilojen sisätilat ovat monin paikoin kosteita. Kattoon on muodostunut veteen liunneesta kalkista stalagmiittejä, jotka kertovat siitä, että vesi pääsee valumaan kattojen ja seinien vauriokohdistta huokoisen rakenteen läpi sisätiloihin. Lattioiden alle kaivetut tuuletuskäytävät ovat ilmeisesti tukossa ja siksi ilma ei liiku rakenteissa. Tämä on johtanut mm. puurakenteiden mädäntymiseen. Yksi suojatila on puoliksi täytetty ammuslaati-koilla, jotka ovat osittain mädäntyneet. Kattojen reunoille valetut betonipalkit estävät veden poistumisen katoilta. Katoilla olevat tuuletusaukot ovat suurimmaksi osaksi hajonneet ja vesi pääsee valumaan niistä sisään. Patterin edustalla oleva vanhempi osa on altistunut vesivaurioille ja siksi mm. ammuskomeroiden tiiliholvit ovat erittäin huonossa kunnossa.

Patteri vaatii nopeita korjaustoimia, jotka aloitetaan raivaamalla puusto patterin päältä ja ympäristöstä sekä puhdistamalla betonirakenteiden katot kasvillisuudesta. Analysoinnin jälkeen halkeamat ja pintavauriot korjataan uudella sopivalla betonilaadulla. Kattojen kaltevuus varmistetaan niin, että vesi valuu pois. Reunoilla oleviin betonipalkkeihin tehdään vedelle reiät. Suojatilojen kiinni ruostuneet ovet korjataan puristamalla rasvaa saranoihin ja liikuttamalla niitä tunkeilla. Tuuletuskanava patterin alla avataan ja lisäksi varmistetaan sisätilojen tuuletus sekä tuuletusaukojen vedenpitävyys. Vanhemman osan tiiliset holvit korjataan korvaamalla vaurioituneet tiilet uusilla tai ainakin tukemalla holveja.

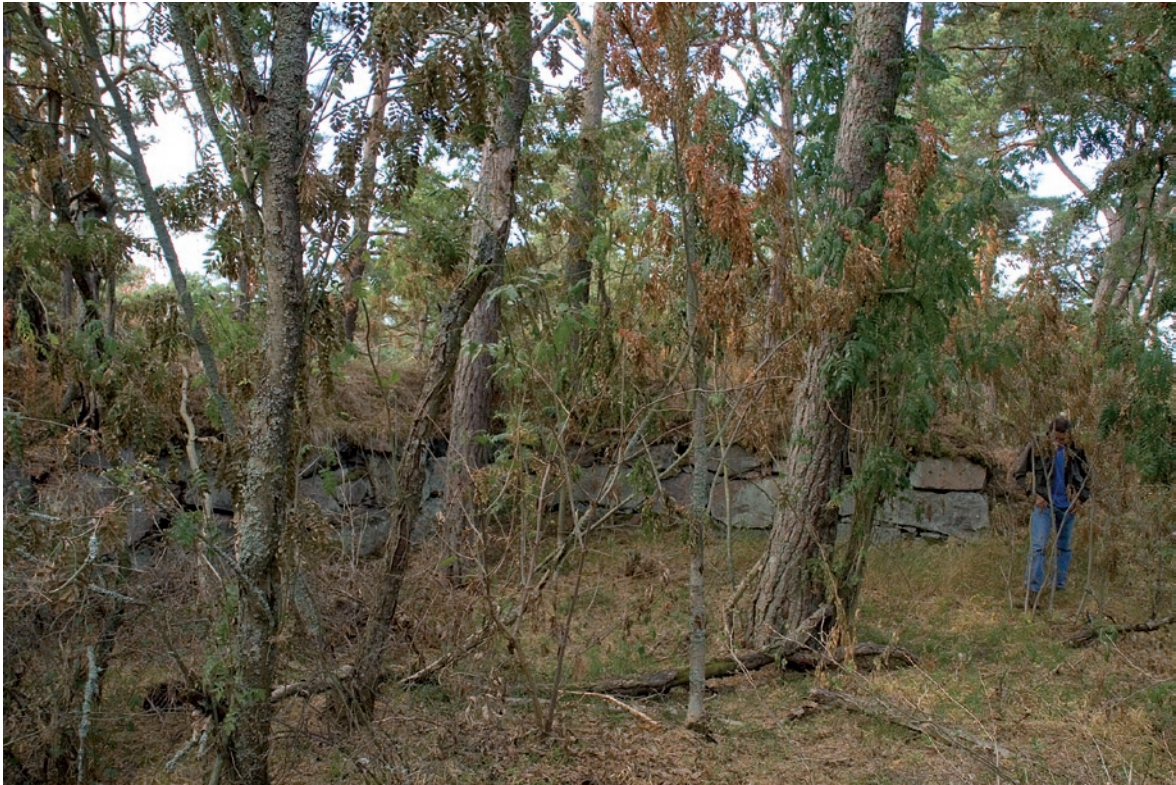
Kuva 37. Kuninkaansaaren Koillisosan patteri. Patteri on pahasti umpeenkasvanut. Kuva: Henrik Jansson.

Patteri on pahasti umpeenkasvanut, mutta karun maaperän vuoksi aluskasvillisuus on matala ja niukka. Rintavarustusten valleissa on näkyvisä kaakkoiskulmassa eroosioaurio, joka johtuu siitä, että sitä on käytetty liikkumiseen rannasta patterin päälle. Toinen eroosioaurio on patterin itäosan sivuvallissa, jossa niemen kärjessä olevalle mökille vievä polku halkoo valliä. Polku on syöpyntynyt noin puoli metriä hiekkavalliin. Paikoin rintamuurista on pudonnut kiiloja ulos ja valliin päällä on kaatunut puustoa, joka on aiheuttanut kuoppia, mutta rakenteet ovat kuitenkin säästyneet pahemmilta vaurioilta. Patterin länsipäässä oleva perusmuuri on jo käytön aikana tuettu ja sen kestävyyttä pitäisi tutkia.

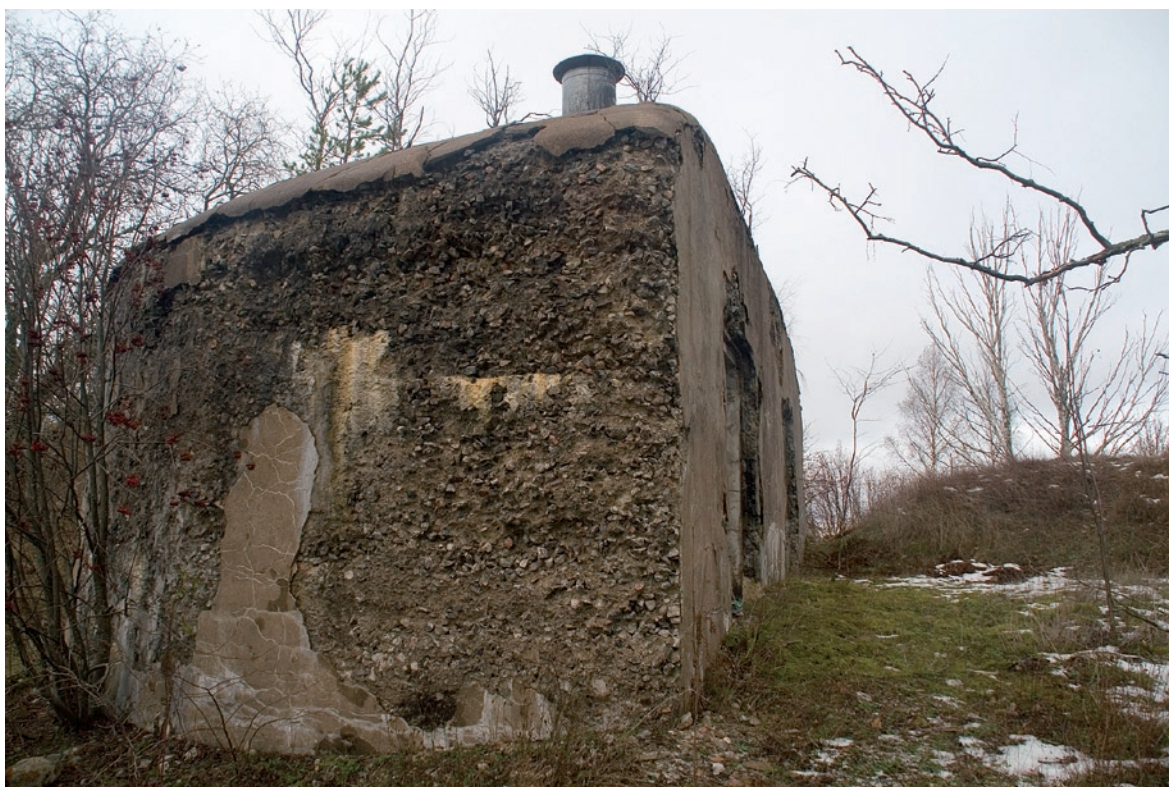
Betoniset hissirakennukset vaativat nopeita korjaustoimenpiteitä. Niiden pinta ja rakenneviat on korjattava betonin analysoinnin jälkeen. Yhdessä rakenteessa oli seinän puolivälissä halkeama, joka vaatii tutkimusta ja korjaustoimenpiteitä. Rakenteiden kestävyys on varmistettava ja tehtävä tarvittavat tukitoimenpiteet.

Kuva 43. Betoninen hissirakennus Vallisaaressa. Kuva: Henrik Jansson.
