Metsähallituksen selvitys riippusilloista

Asianro MH 3251/2018
Metsähallitus, Vantaa, 2018

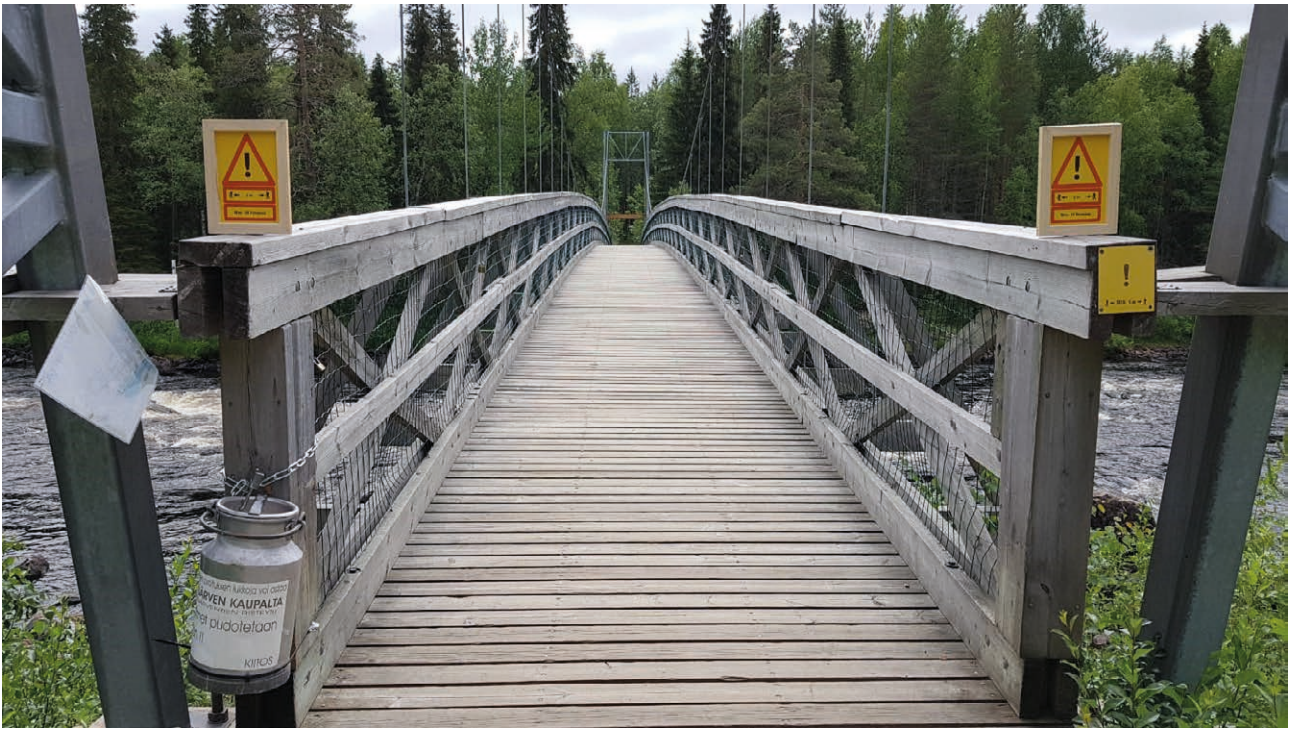
Käyttörajoitteisista riippusilloista 16:lla tilanne asiakkaita ohjeistavien maastokilpien osalta on hyvä (kuva 2, malliesimerkki), kun 5–6 riippusillan osalta kilpitilannetta maastossa voisi luonnehtia tyydyttäväksi. Ero tavoitetilään johtuu joissain tapauksissa ohjekilpien korkeasta iästä ja siten huonommasta kunnosta, mutta kilpitäydennystarpeita-kin siltakohteilla on. Sen sijaan kahdella käyttörajoitteisella sillalla, Orposen ja Puolitaipaleen riippusilloilla, asiakasohjeistuksen tilanne ei ole riittävässä kunnossa, sillä maastosta puuttuvat ohjekilvet kokonaan. Sekä Orposen että Puolitaipaleen riippusilta ovat moottorikelkkailusiltoja, mutta se ei vähennä tarvittavien korjaustoimien akuuttiutta. Paikkatietojärjestelmään on nyt kirjattu asiakasohjeistuksen puutteiden tai sen alentuneen kunto-tilanteen vuoksi kahdeksalle siltakohteelle ehdotus kiireellisestä toimenpiteestä ohjeistustilanteen korjaamiseksi tavoitetasolle vuoden 2018 aikana. Toimenpiteiden toteutumista valvotaan virkistys- ja matkailukäytön prosessin ohjauksessa.

Kuva 2. Esimerkki parannetusta asiakasohjeistuksesta Vikakönkällä. Kuva: Olli Vainio / Metsähallitus.
