# Esteettömien luontokohteiden (reittien) nykytilan arviointi

Jari Virnes ja Laura Lehtonen

Julkaisija Metsähallitus Julkaisuaika 12.10.2023  
Luottamuksellisuus Julkinen Asianumero MH 7560/2023

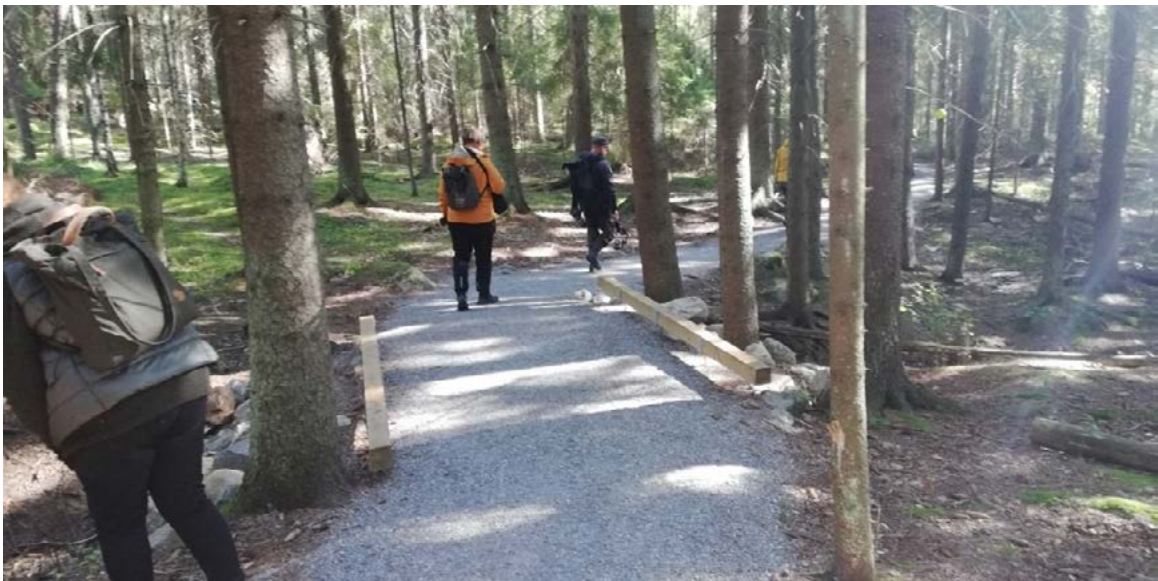
**Kuva 7.** Kulun turvaamista kohdassa, jossa on iso pudotus. Esimerkki Kurjenrahkalta. Kuva: Jari Virnes.

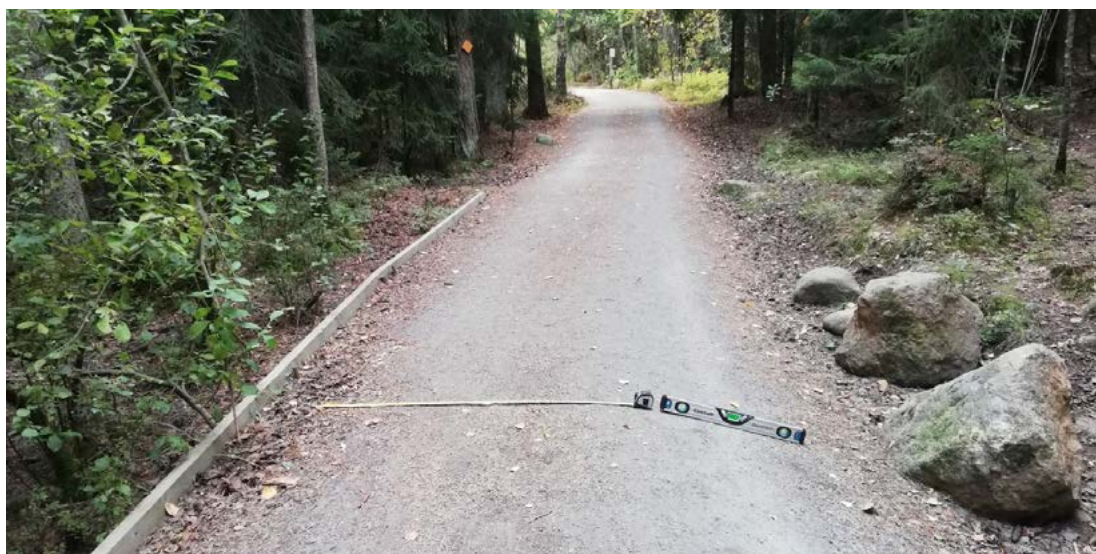
**Kuva 14.** Sivuttaiskaltevuus on vaaratekijä sekä apuvälineillä kulkijoille että näkörajoitteisille. Kuva: Jari Virnes.

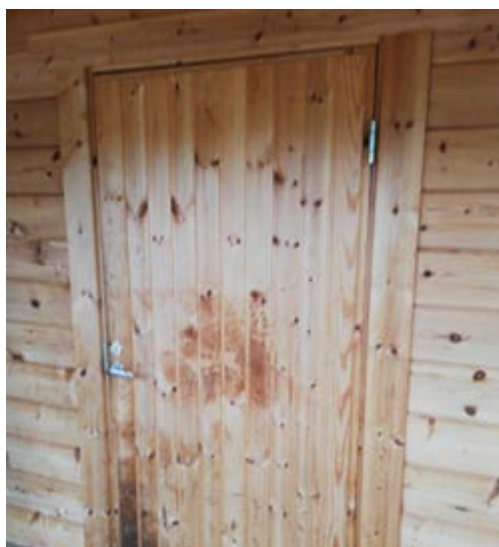
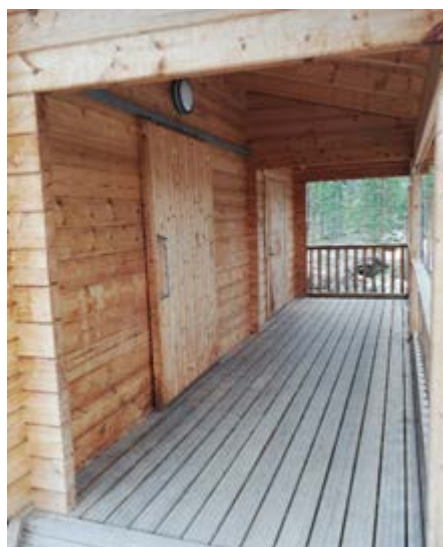
**Kuva 16.** Suurin haaste näkörajoitteisille oli kontrastien puute rakenteissa, kuten käymälöissä ja laavuilla. Toinen haaste olivat rakenteiden yläesteet, kuten matalat ovikarmit ja kulkuaukot. Kuvat: Jari Virnes.

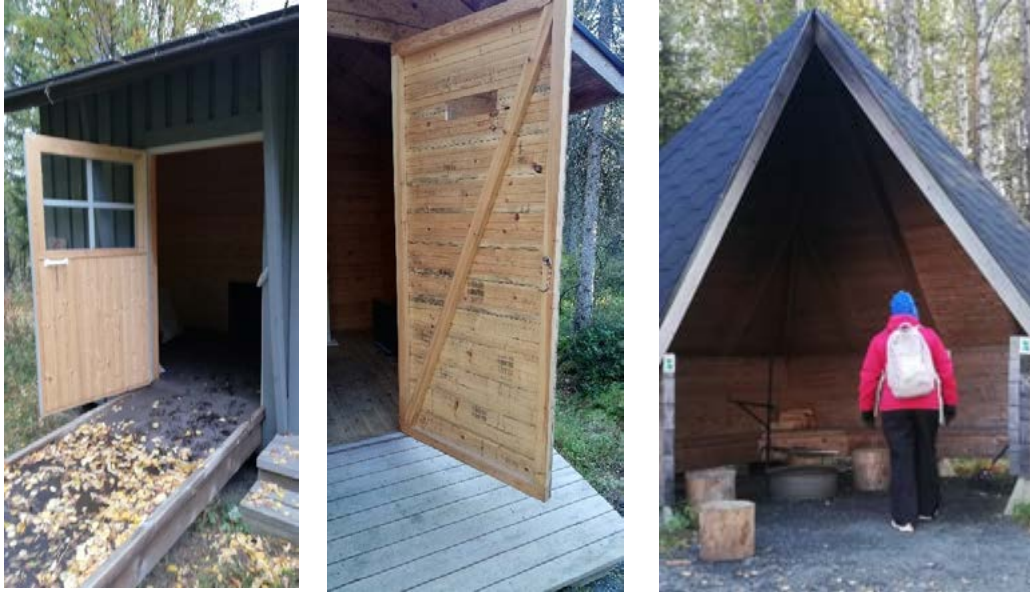
**Kuva 17.** Esimerkiksi liian matalat tulipesät, vaikeudet liikkua tulipesän ympärillä sekä vaikea pääsy puukatokseen tai käymälään voivat olla haasteellisia tilanteita liikuntarajoitteisille. Kuva: Jari Virnes.

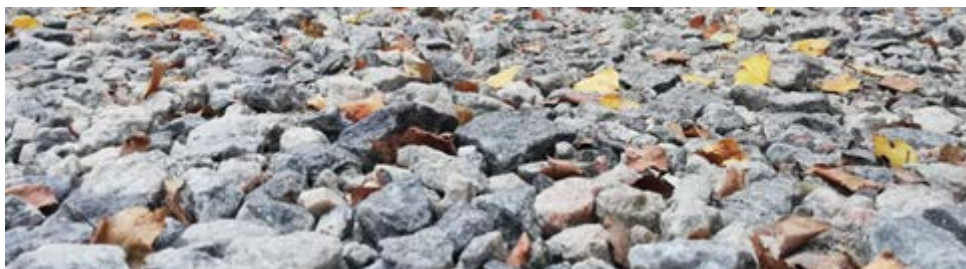
**Kuva 22.** Liian karkea ja epätasainen alusta on erityisen haastava apuvälineellä kulkevalle. Kuva: Jari Virnes.

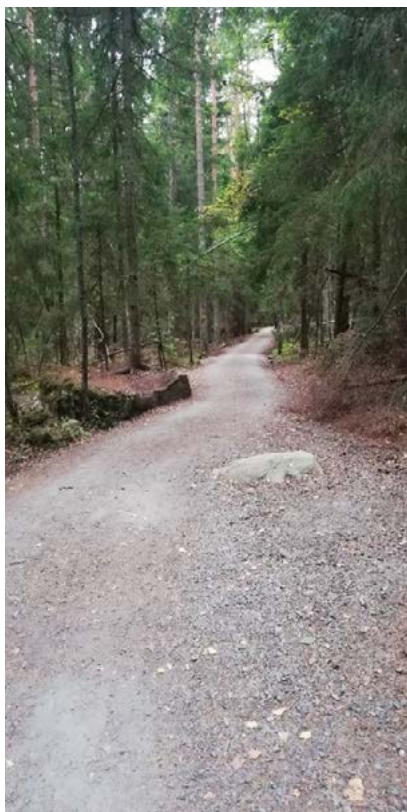
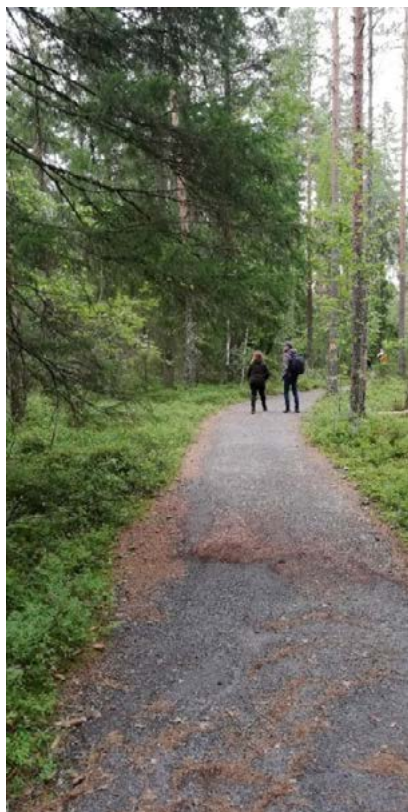
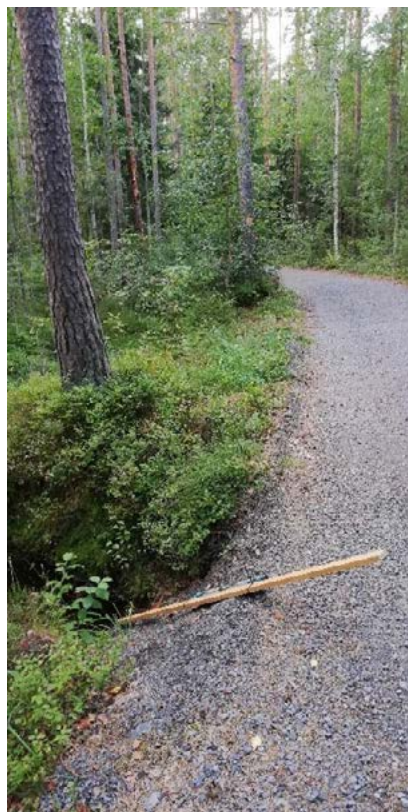
**Kuva 24.** Vaarallisia paikkoja näkörajoitteisille. Kuvat: Jari Virnes.

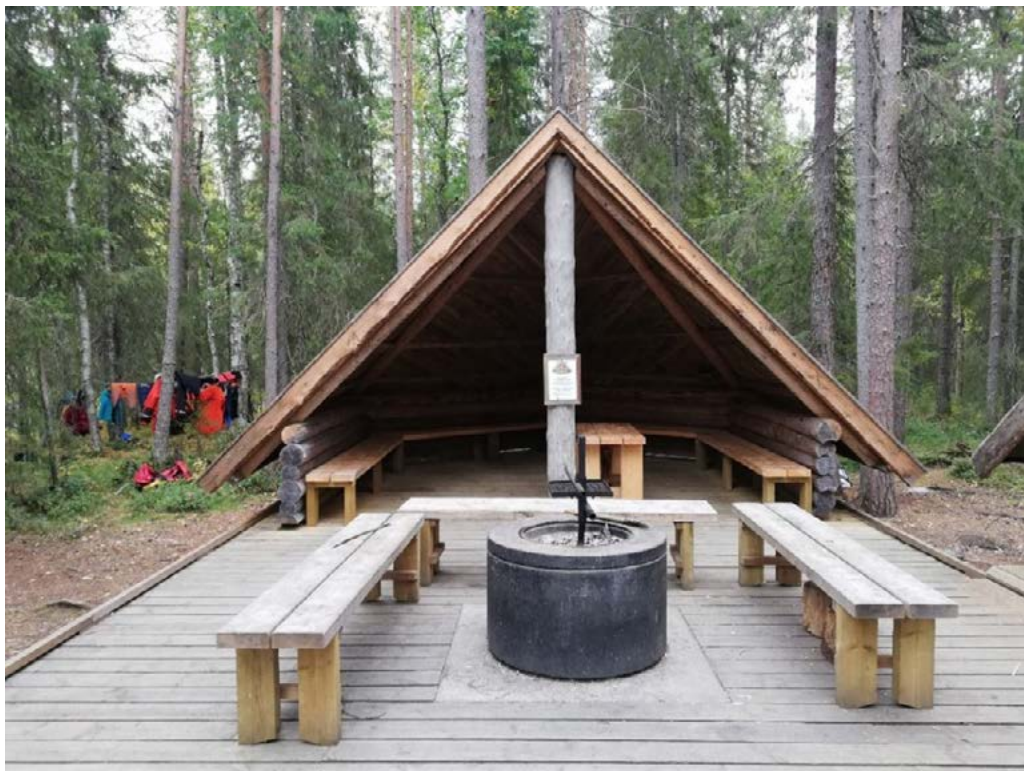
**Kuva 28.** Laavun alas laskeutuvat reunat ja kontrastien kannalta haastava pimeätkö peräosa ovat näkörajoitteisille haaste. Kuva: Jari Virnes.
