# **Evon retkeilyalueen rakennetun kulttuuri- ympäristön inventointi 2022**

**Emilia Saatsi, Pekka Saatsi, Riina Sirén, Hertta Hjelt ja Aino Salo  
Saatsi Arkkitehdit Oy**

Inventointityön tarkoituksena oli kartoittaa Metsähallitukselle kulttuuriympäristöjen korjaus- ja kunnostustarvetta retkeilyalueen virkistyskäyttöä varten. Selvityksessä käydään läpi alueen historiaa ja rakentumista sekä olemassa olevien rakennusten nykytilaa. Inventointi ottaa kantaa rakennusten kuntoon, alkuperäisyyteen ja säilyneisyyteen sekä luo ehdotuksen rakennusten kulttuurihistoriallisista arvoista.

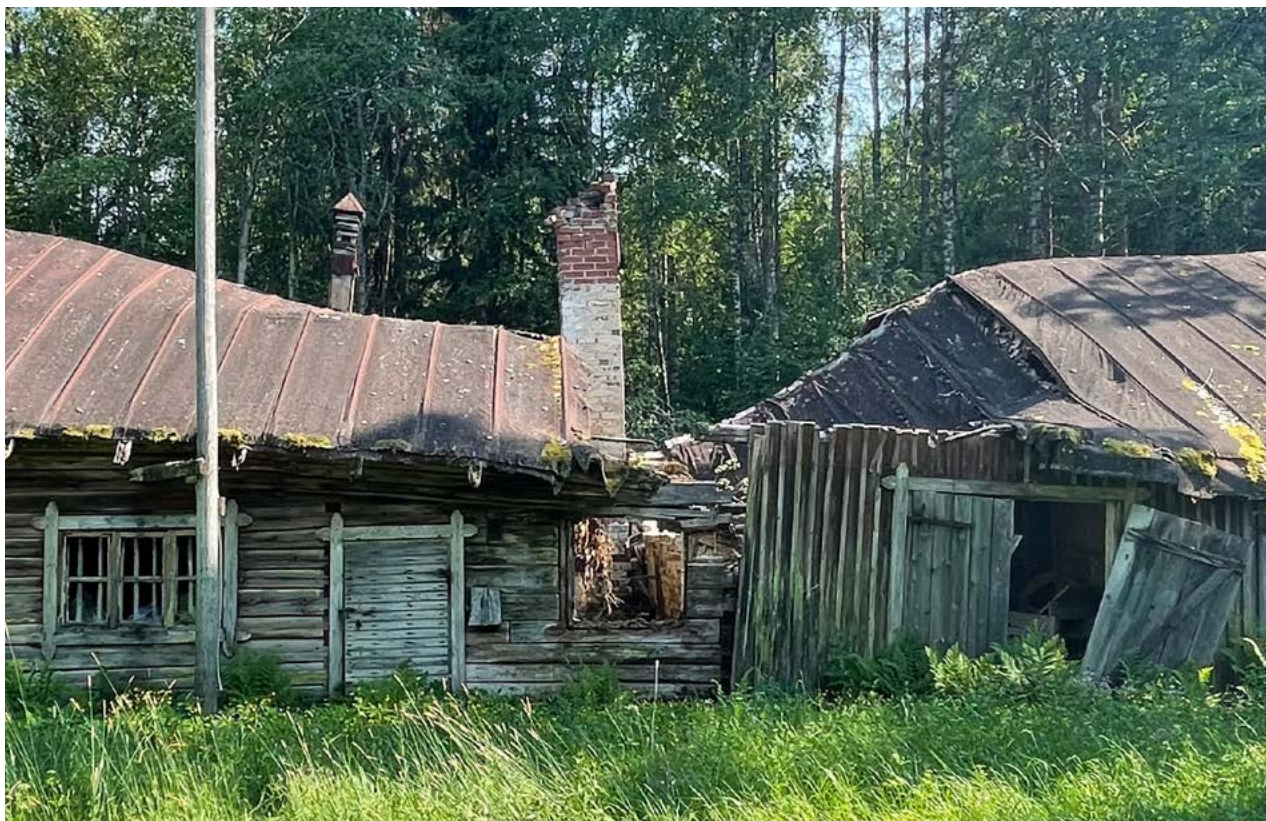
Vaurioitunut kate johtaa nopeasti muunkin rakennuksen vaurioitumiseen. Niinimäen navetta. Kuva: Saatsi Arkkitehdit.

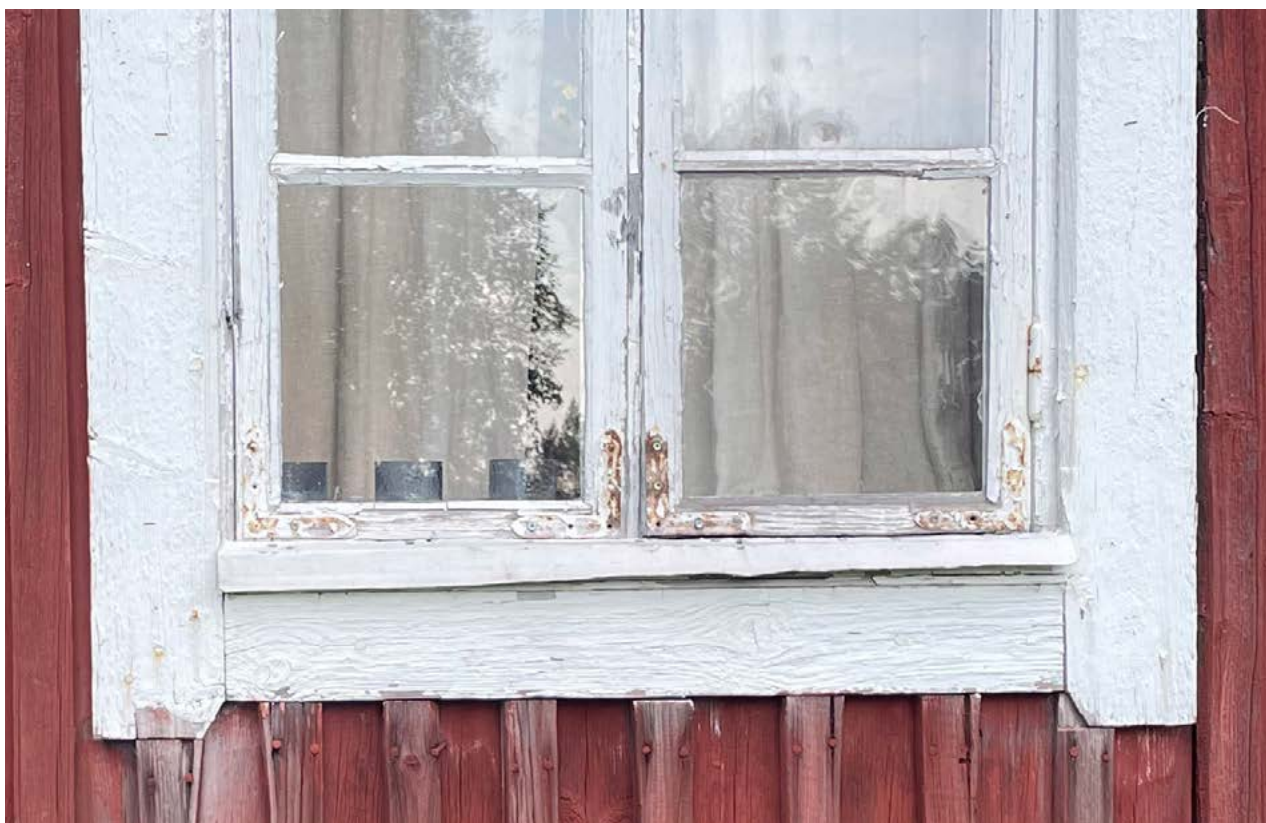
Monissa ikkunoissa maalit ja kitit kesivät, mutta puitepuu on kovaa ja puhalletut lasit ehjät. Onninemajan vuokratupa. Kuva: Saatsi Arkkitehdit.

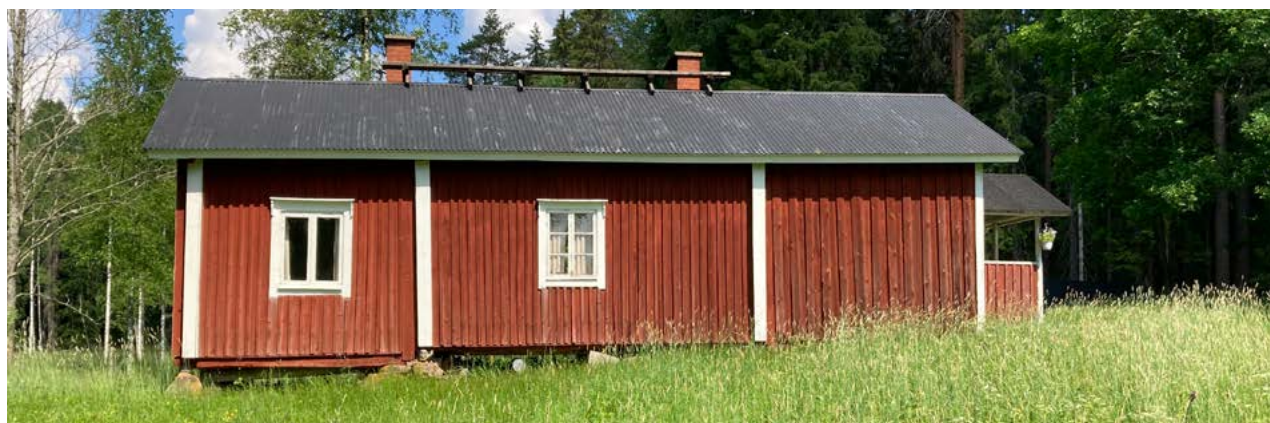
Rakennus kuvattuna etelästä. Sokkelin muutoksista huomaa, kuinka päädyn rakenne poikkeaa keski-osasta. Kuva: Saatsi Arkkitehdit.

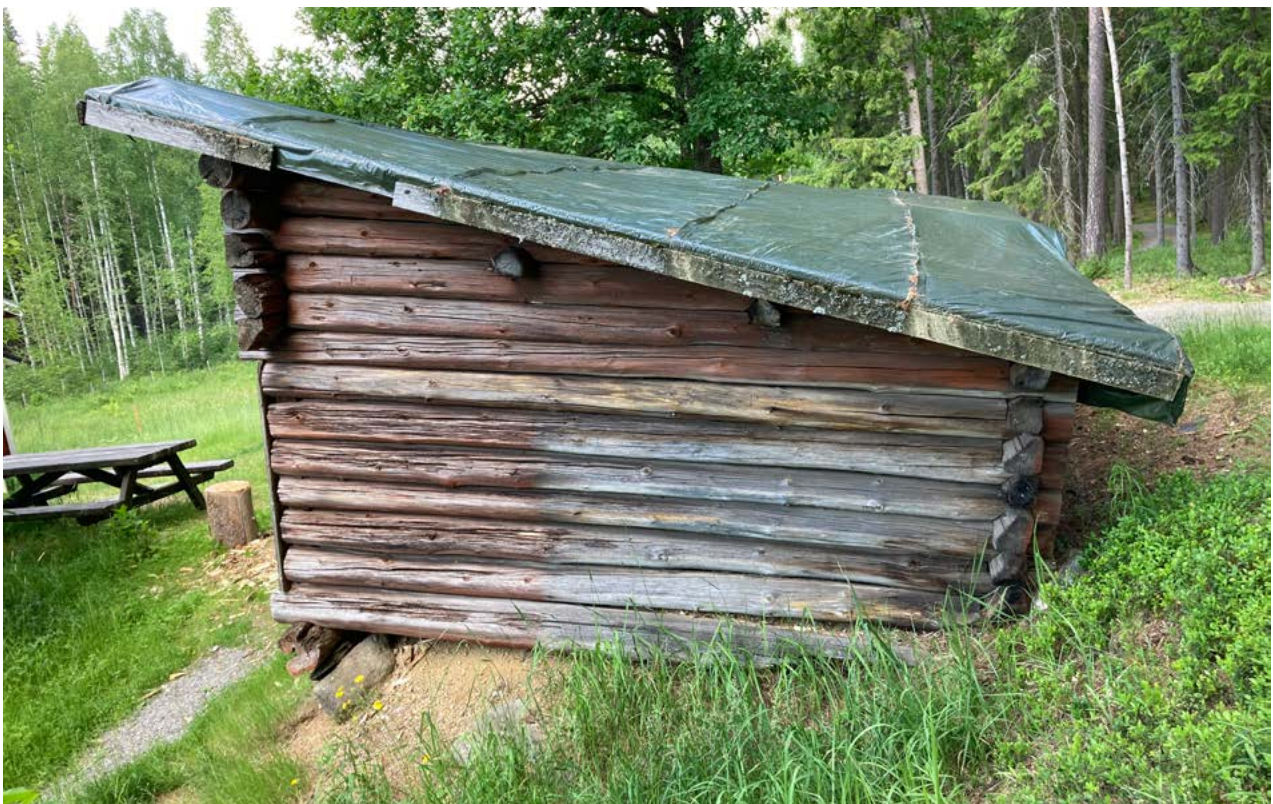
Rakennus on kohtalaisen heikossa kunnossa. Osa hirsinurkista on tippunut nurkkakiveltä ja yksi hirsinurkka on romahtanut. Katon vuotaminen on pehmittänyt myös kattokannattajia ja seinähirsien yläosia. Katto on suojattu väliaikaisesti muovisella katteella. Rakennus tuulettuu kuitenkin hyvin, joten vaurioiden eteneminen ei ole kiivasta.

Rakennus etelän suunnasta. Kuvassa oikeassa reunassa sijaitseva nurkka on luhistunut. Kuva: Saatsi Arkkitehdit.

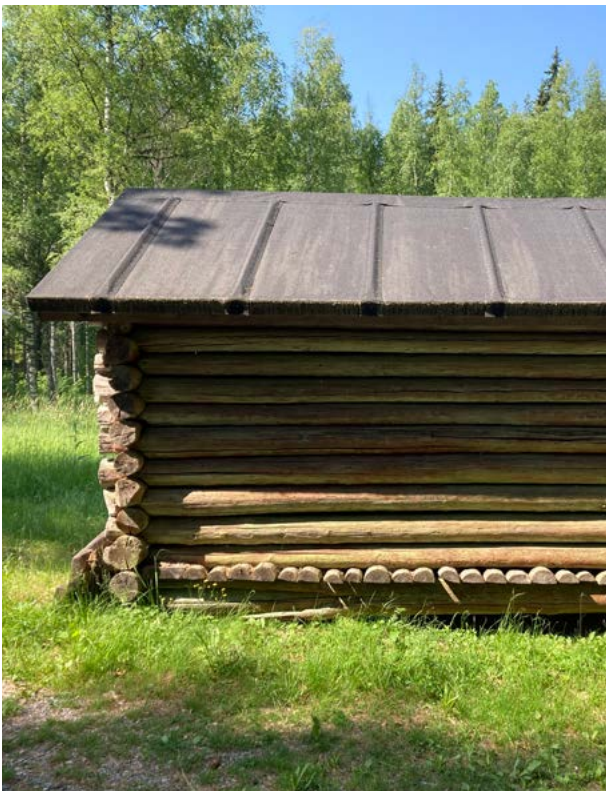
Rakennus on hyväkuntoinen. Eteläisillä seinustoilla on sääharistumaa ja pitkänurkissa paikallisia lahovaurioita, mutta viat eivät haittaa rakennuksen käyttöä.

Rakennus kuvattuna idän suunnasta. Hirsissä on näkyvissä jäämiä keittomaalista. Kuva: Saatsi Arkkitehdit.

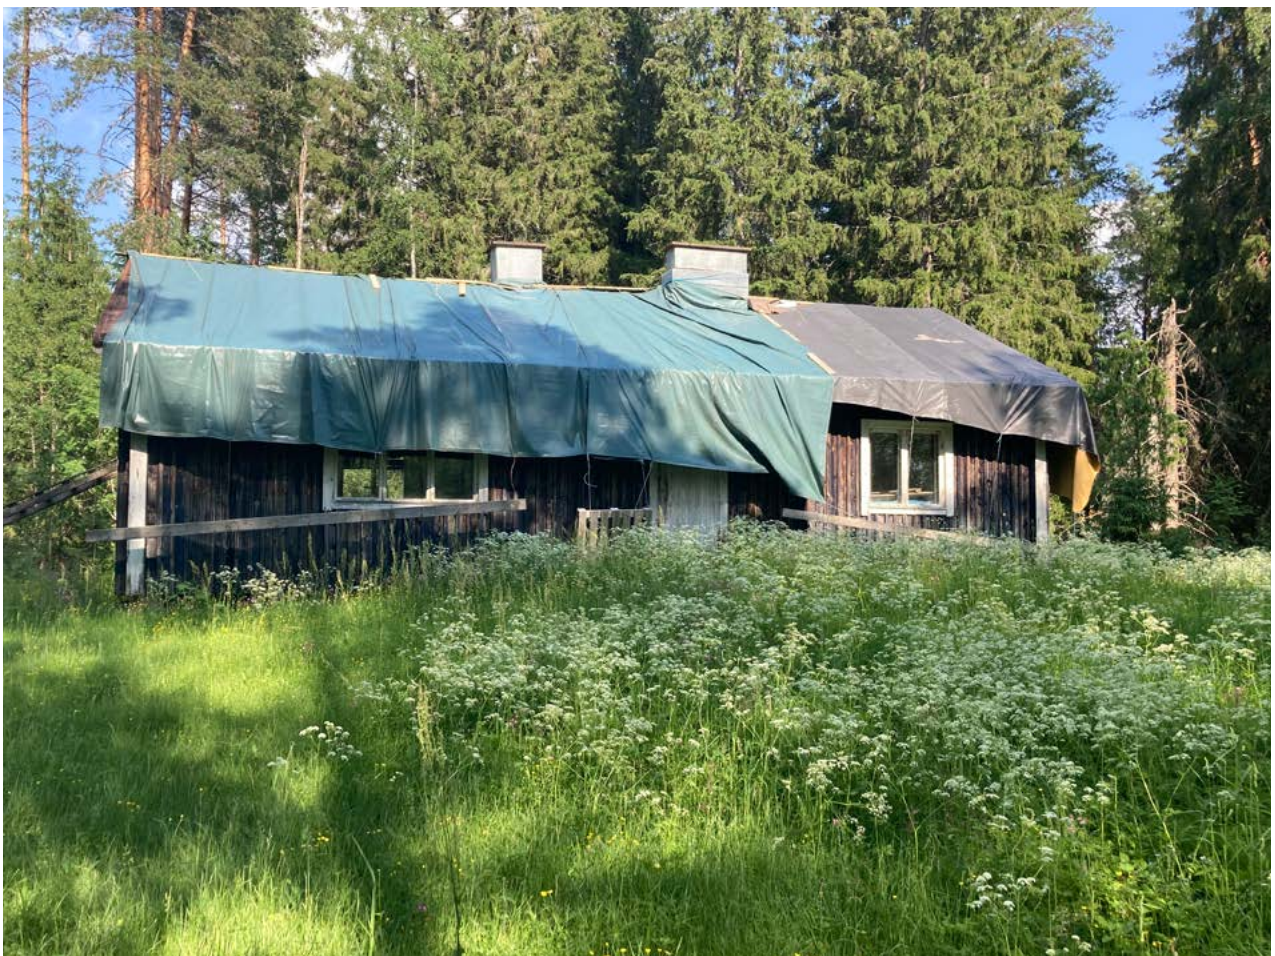
Rakennus kuvattuna idän suunnasta. Kattoa on pyritty suojaamaan pressuin. Kuva: Saatsi Arkkitehdit.

Rakennuksessa kunnostustyöt ovat toistaiseksi kesken. Vesikatto on vuotanut, ja osassa sisäkattopintoja on laajoja jälkiä kosteusvauriosta. Kate on suojattu kevytpeitteellä ja akuutein vaurioiden eteneminen on ohi. Kivijalka on hyvin matala. Rakennus vaatii yläpohjan laajaa korjaamista sekä ulkoseinien alaosien kunnostamista ennen käyttöönottoa.

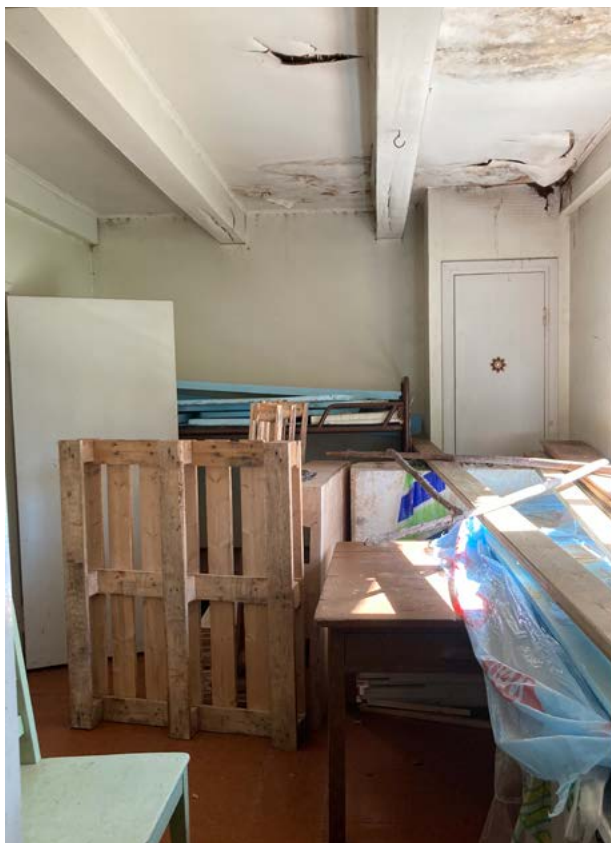
Pohjoispäädyn ensimmäinen huone. Sisäkatto-pinta on pinkopahvitettu. Pinta on huonossa kunnossa. Kuva: Saatsi Arkkitehdit.

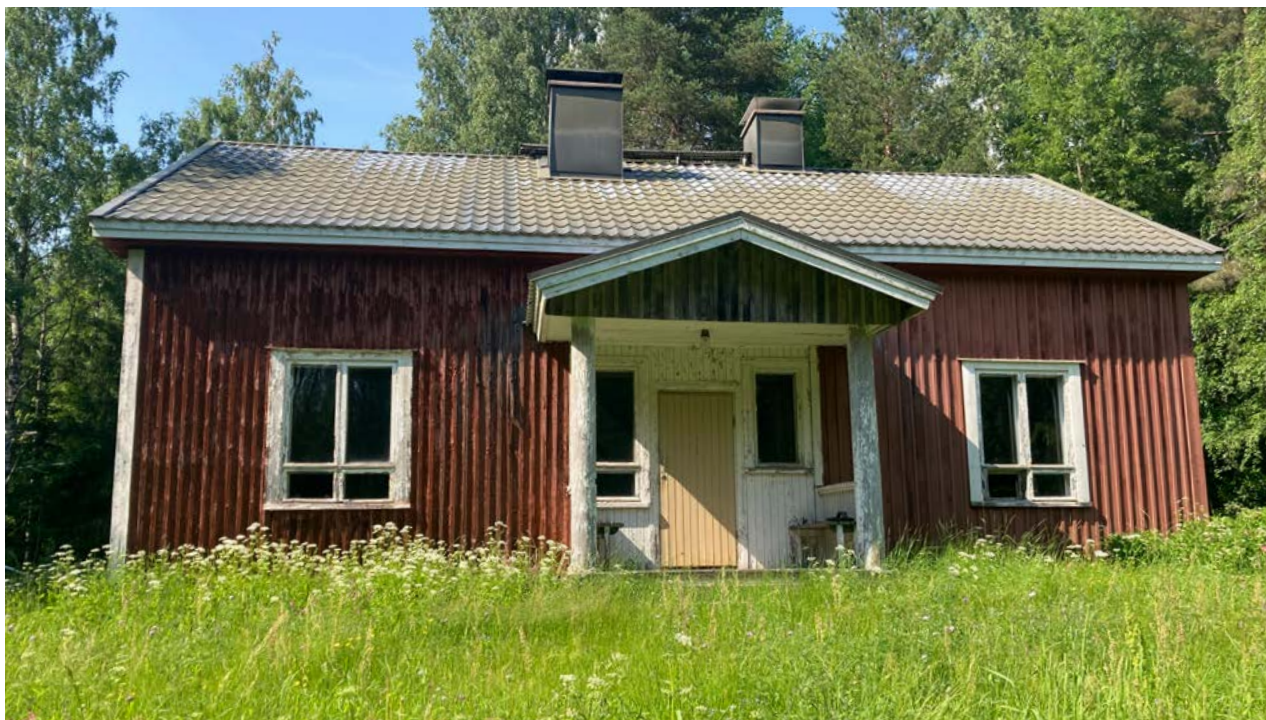
Päärakennuksen sisäänkäynti on pitkän sivun keskellä. Siinä on massiivipuiset pilarit. Julkisivun maa-lipinta ja ikkunat ovat kunnostuksen tarpeessa. Julkisivujen uusin dispersiotyyppinen maalikerros (akrylaatti tms.) on kuoriutunut pois laajalta osin. Kuva: Saatsi Arkkitehdit.

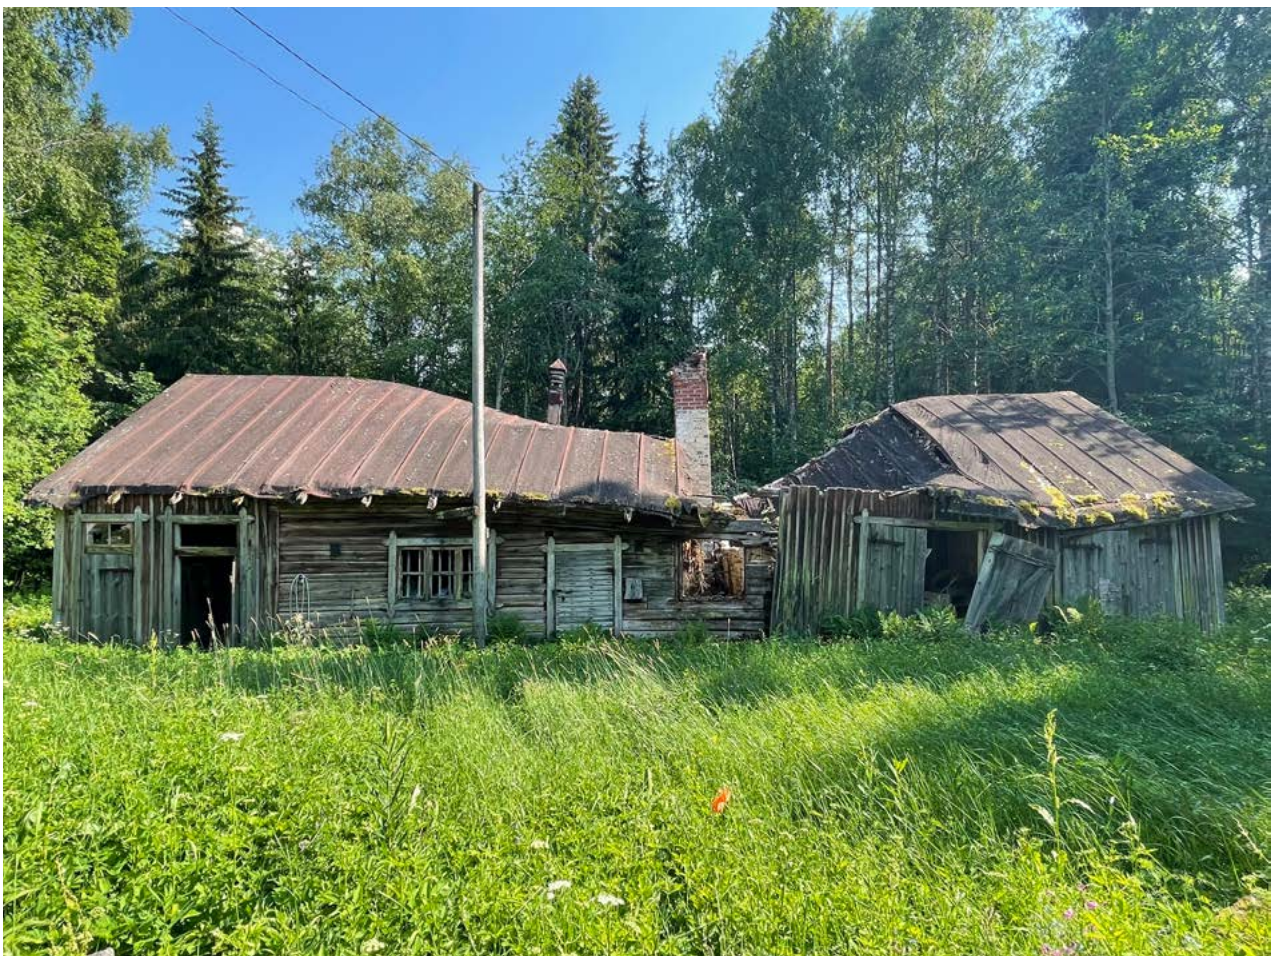
Navetta on pääosin romahtanut. Kuva: Saatsi Arkkitehdit.

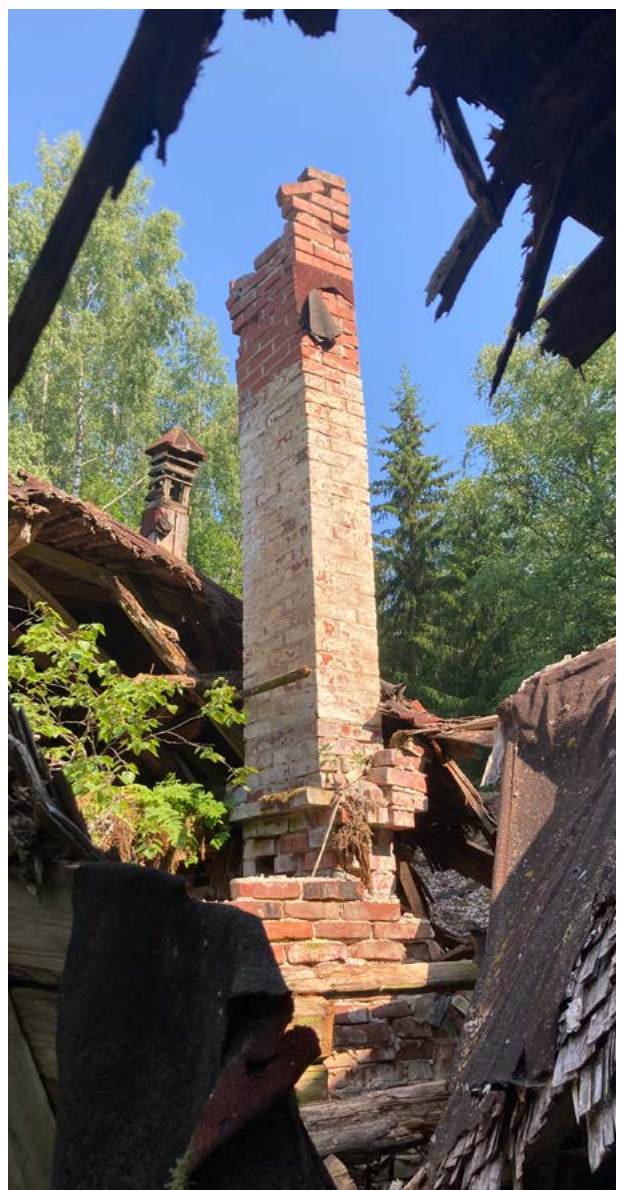
Piippu on yläosastaan romahtanut. Kuva: Saatsi Arkkitehdit.

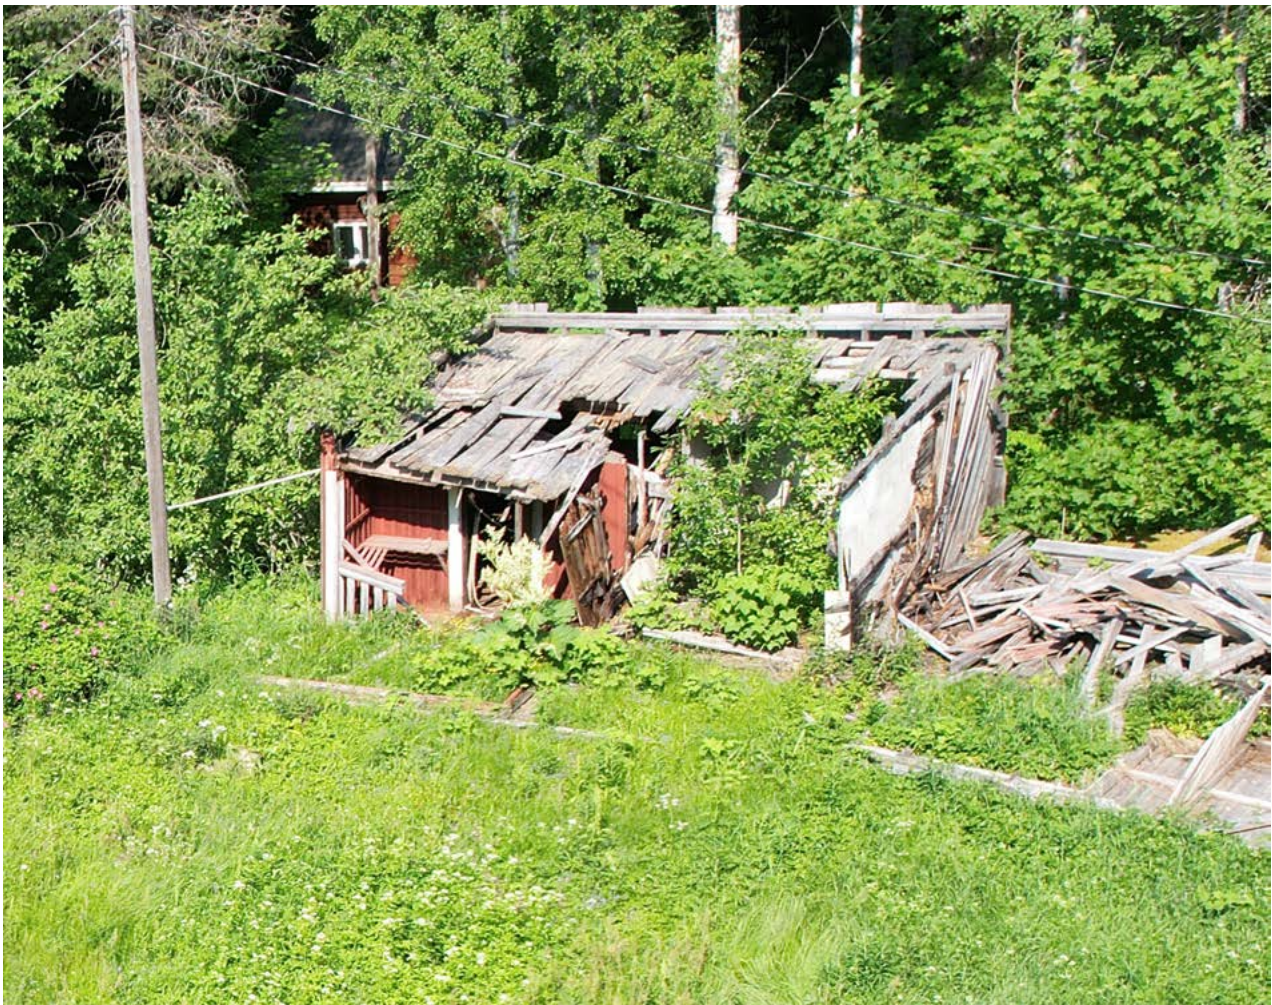
Aitta on osin purettu, osin romahtanut. Kuva: Saatsi Arkkitehdit.

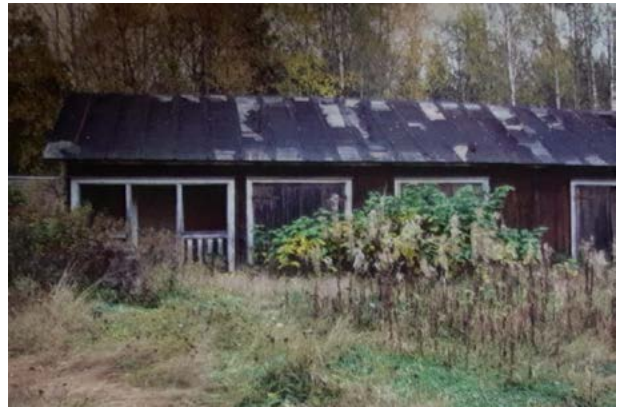
Vuonna 2001 aitta oli vielä pystyssä. Kuvassa näkyvät kuitenkin kattohuovan vauriot, jotka sittemmin 20 vuodessa johtivat nykytilanteeseen. Kuva: Panu Nykänen 2001.

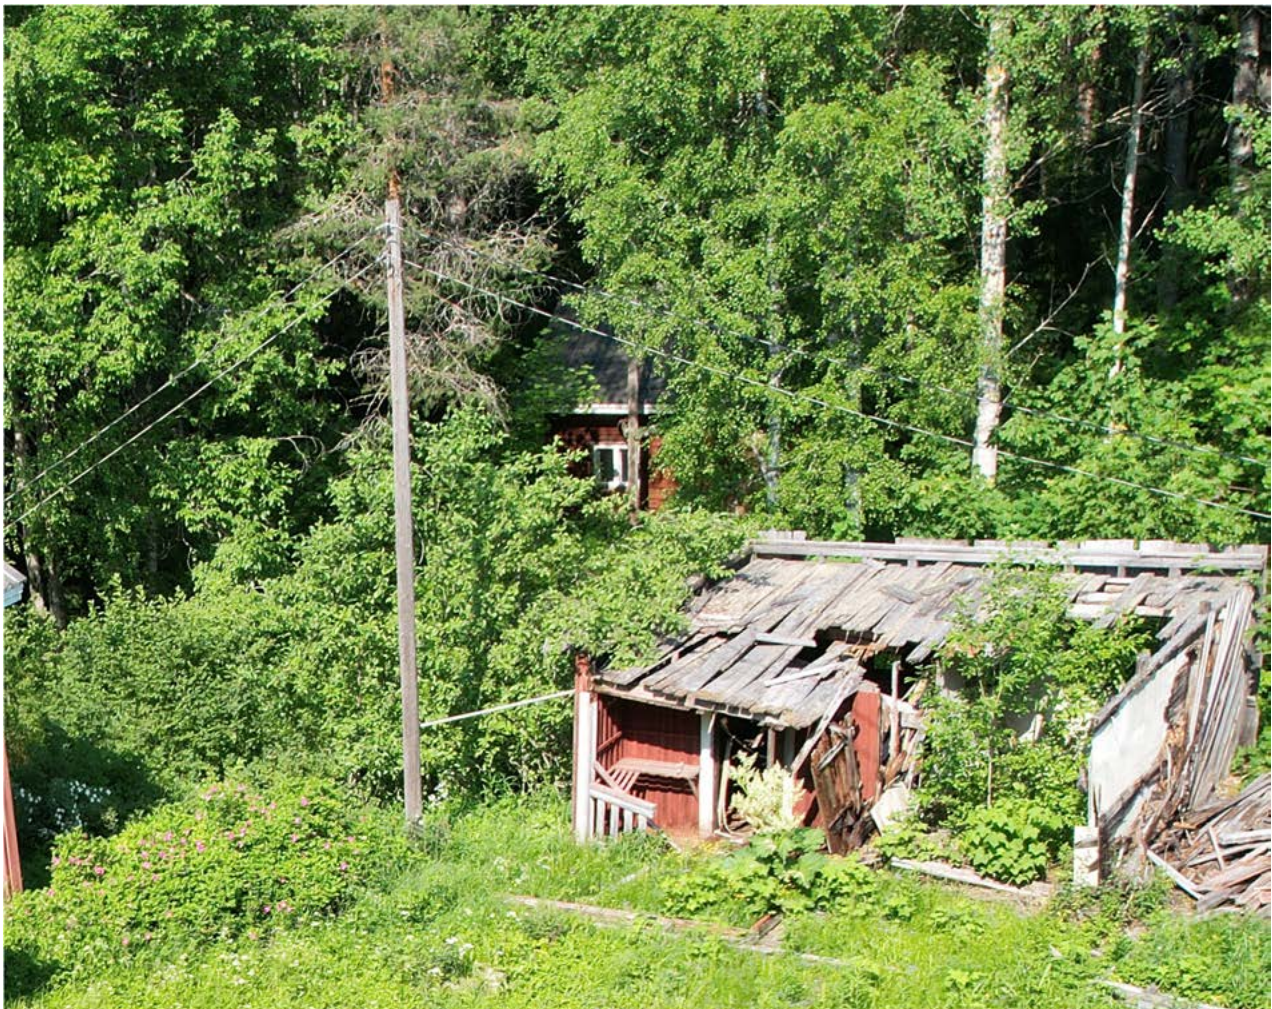
Niinimäen saunarakennus pilkistää metsän keskeltä. Kasvillisuus on kasvanut tiheästi saunan ympärille. Kuva: Saatsi Arkkitehdit.

Rakennus on kohtalaisessa kunnossa. Kosteuden rakennuspaikan vuoksi puuosissa on lahovaurioita.

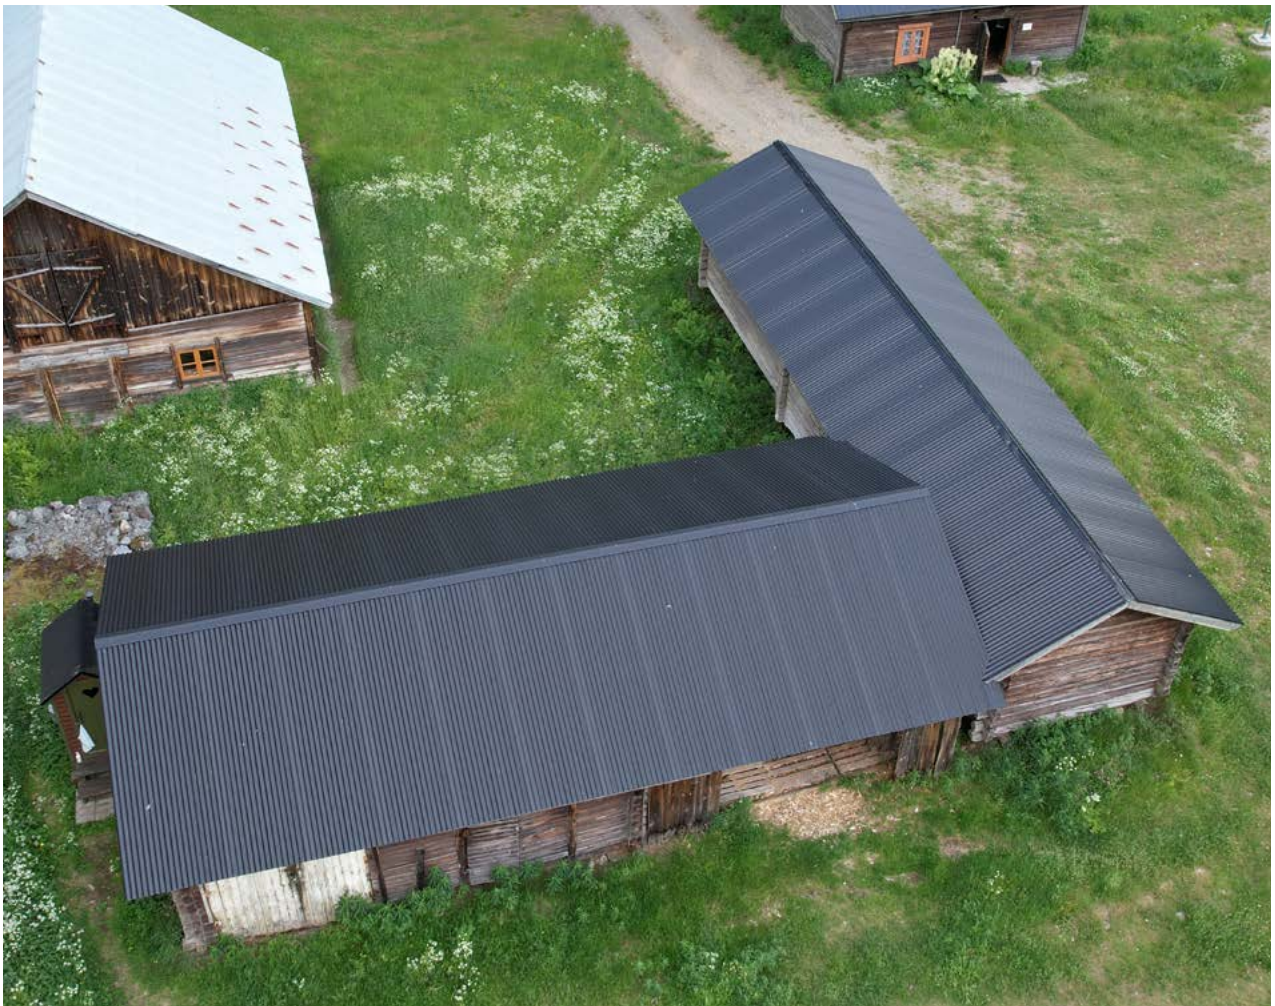
Mustajärven vaja. Kuva: Saatsi Arkkitehdit.

Rakennus on kohtuullisen hyvässä kunnossa käyttötarkoituksen huomioiden. Puuosat ovat kovin lähellä maata ja niihin nouseva kosteus vaurioittaa alimpia hirsikertoja. Rakennuksen kohottaminen hidastaisi vaurioiden etenemistä.

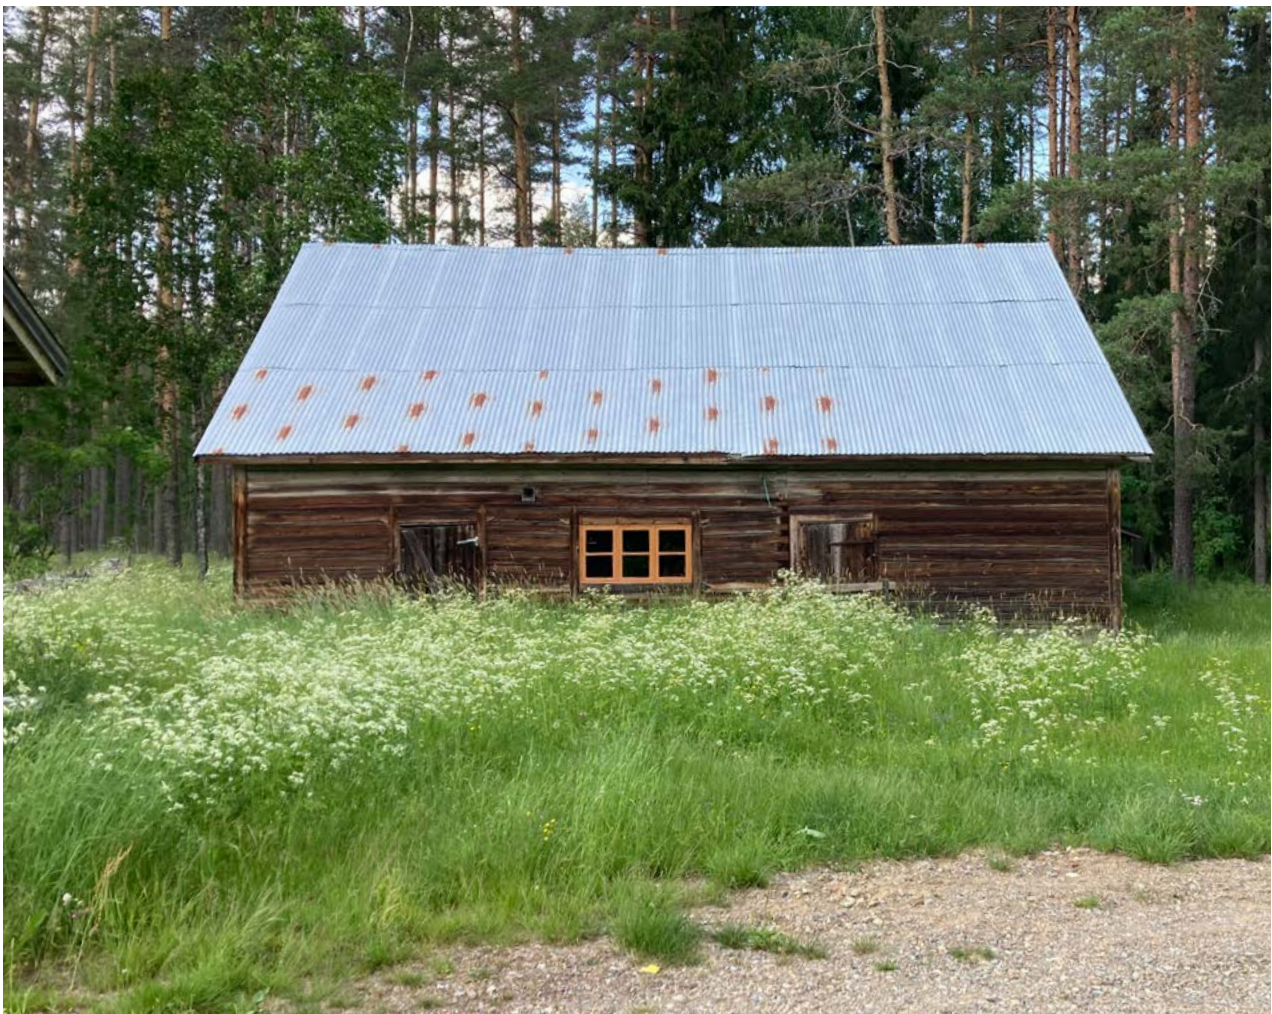
Rakennus on kohtalaisessa kunnossa. Rakennus on painunut varsin syvälle maata vasten ja osassa alimmista hirsistä on hyönteisten aiheuttamia vaurioita.
