# Raaseporin linnan rakennus- ja tutkimus- historiallinen selvitys

Tarja Knuutinen ja Kari Uotila

FM Tarja Knuutinen  
FT Kari Uotila  
Muuritutkimus Oy

Vuonna 2024 laadittu selvitys käsittelee Raaseporin linnan arkeologista tutkimushistoriaa sekä linnan rakennushistoriaa. Selvitys on toteutettu Metsähallituksen tilauksesta, ja sen on laatinut Muuritutkimus Oy. Työn tavoitteena on ollut tuottaa ajantasainen kokonaiskuva kohteen tutkimustilanteesta sekä arvioida linnan arkeologista ja rakennusarkeologista potentiaalia hoidon ja restauroinnin suunnittelun tueksi.

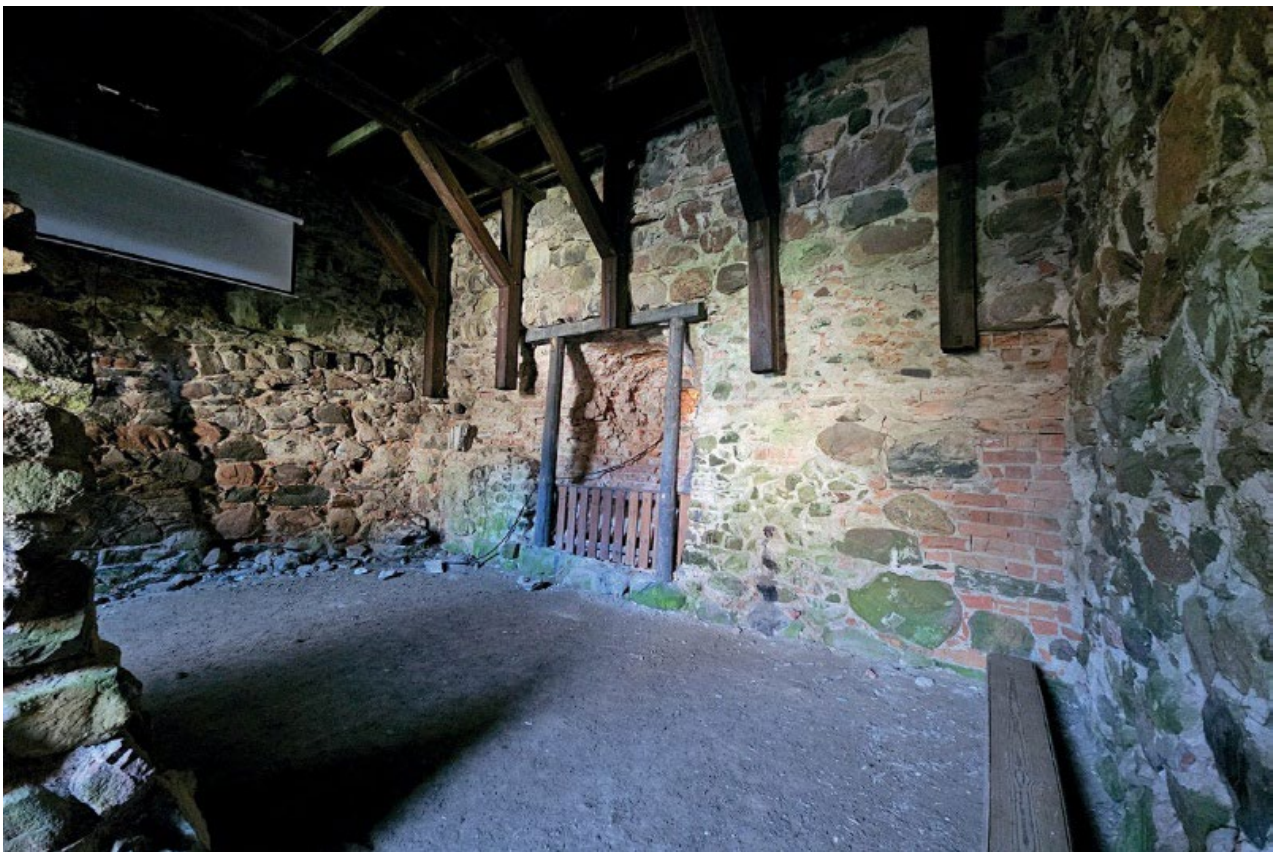
**Kuva 2.** Ritarisaliin itäinen kellarihuone nykyasussaan. Kuva: Tarja Knuutinen / Muuritutkimus Oy 2024. MuTu424026Dg\_1.

nen restaurointiaika on epäselvä. Ritarisali-siiven alaisten huonetilojen restaurointi on huomioitu Toivo Anttilan vuodelle 1939 laatimaan kustannusarvioon, mutta ei ole tiedossa toteutettiin työt tuolloin.<sup>11</sup> Muuripinnoilla näkyvissä olevan laastin perusteella seiniä on ainakin saumattu linnan viimeisimmässä restaurointivaiheessa 1970–1980-luvuilla (kuva 2).

**Arkeologinen potentiaali:** Erittäin suuri. Huoneen arkeologinen potentiaali on arvioitava erittäin suureksi niin lattian maanalaisten kerrosten kuin muurien osalta, huoneessa on suurella varmuudella säilynyt paitsi alkuperäisiä lattiarakenteita, myös linnan käyttöaikaisia huoneen käyttöön liittyviä maan yläpuolisia rakenteita. Huoneen itä- ja eteläseinien arkeologinen tutkimus voi antaa lisätietoa koko eteläsiiven rakentamisprosessista sekä eteläsiiven ja kaakkoisen pyöreän tornin rakenneosien ajoituksellisista suhteista. Eteläsiivessä muurissa todennäköisesti säilynyt linnan käyttöaikaisia tiilirakenteita.

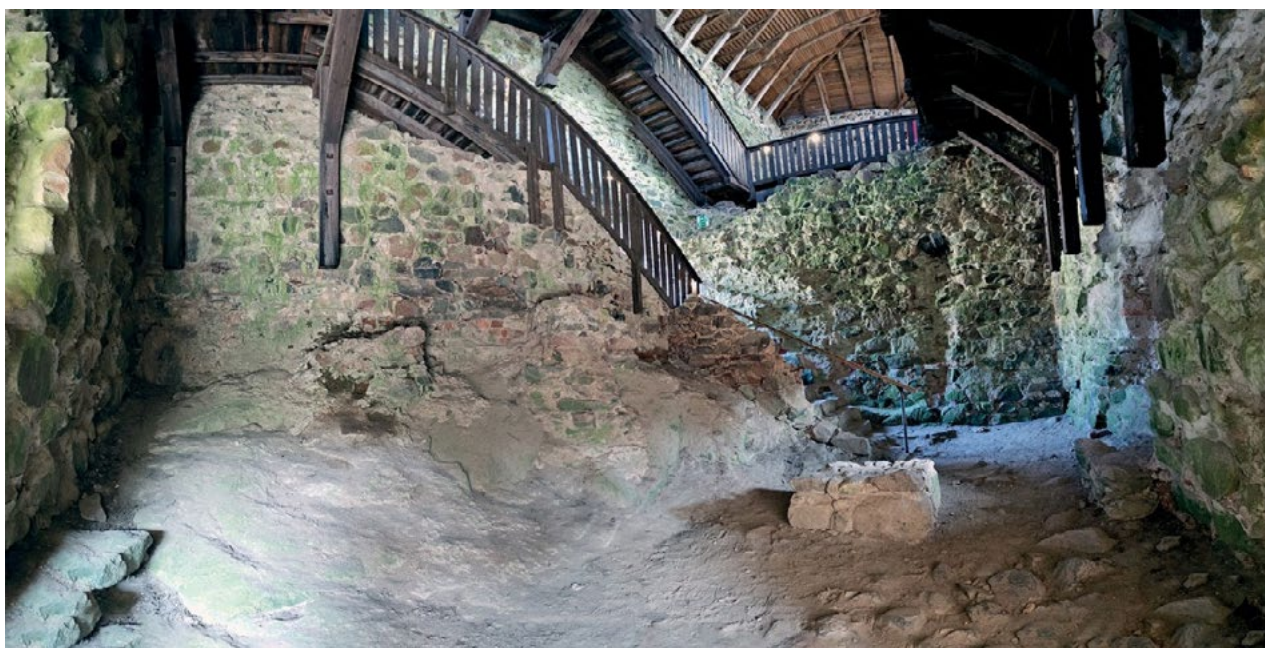
**Kuva 3.** Ritarisali-siiven läntinen kellarihuone nykyasussaan. Kuva: Tarja Knuutinen/Muuritutkimus Oy 2024. MuTu424026Dg\_2.

Nykyisin tilan eteläseinällä on kaksi aukkoa, voimakkaasti 1930–1980-luvuilla restauroitu lounaiskulman oviaukko, sekä tiilimuurattu pieni valoaukko. Molempien alkuperäistä muotoa ja niihin liittyvien tiilirakenteiden (karttaliite 6, TR004) alkuperää on vaikea määritellä paksujen, peittävien parmulaastikerrosten vuoksi.

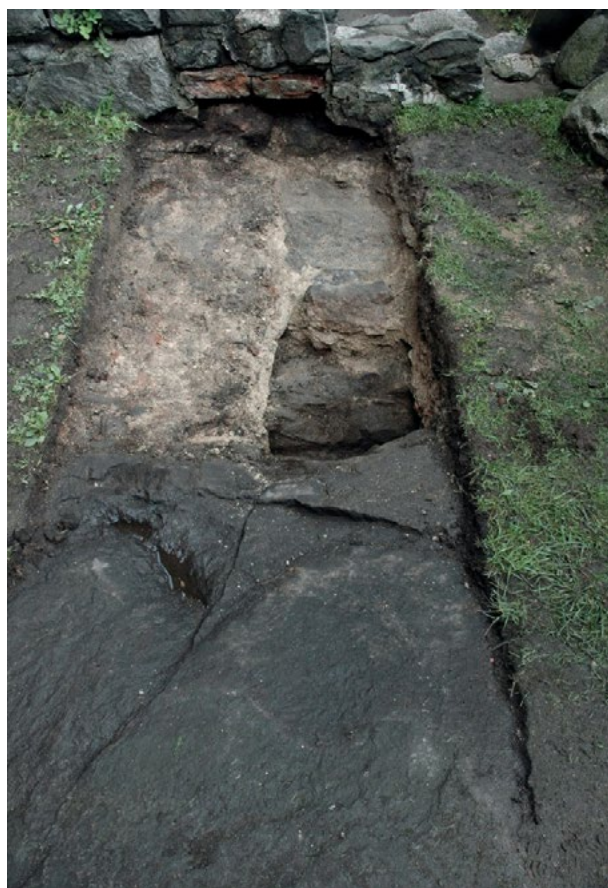
Kyseinen kerros havaittiin myös vuoden 2021 koekaivauksessa, jonka yhteydessä osa laastikerroksesta poistettiin osa, ja sen alta kallion pinnasta paljastui kulttuurimaan täyttämä sadevesi-/viemärikouru.<sup>16</sup> Huoneen pohjoisseinän alaosassa on säilyneenä linnan käyttöaikaista muurinperustusta. Rakenteessa havaittiin kivimuurauksen lisäksi tiilimuurausta (karttaliite 6, TR006), jonka perusteella muurissa on saattanut olla oviaukko tai seinäkomero.

**Kuva 4.** Vuoden 2021 kaivausalue 3 huonetilan pohjoisseinustalla. Laastikerros ja sen alainen kallioon hakattu viemäri- ja sadevesikanalointi sekä pohjoisseinän alaosan tiilirakennetta. Kuva: Tia Niemelä 2021. Kuvan käyttö kuvaajan luvalla.

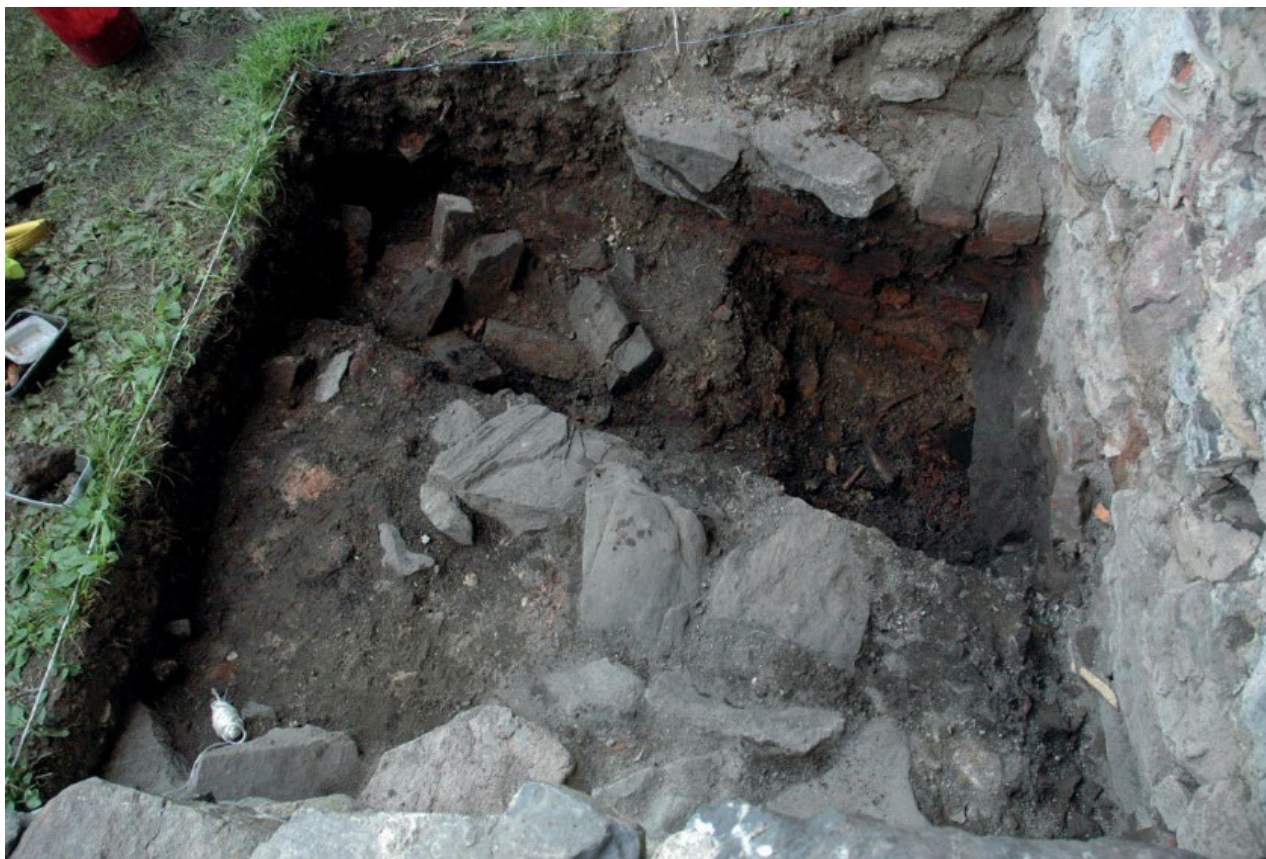
**Kuva 5.** Tiilirakenteinen, läntisen kehämuurin alle jatkuva viemäri. Kuva: Tarja Knuutinen 2016.

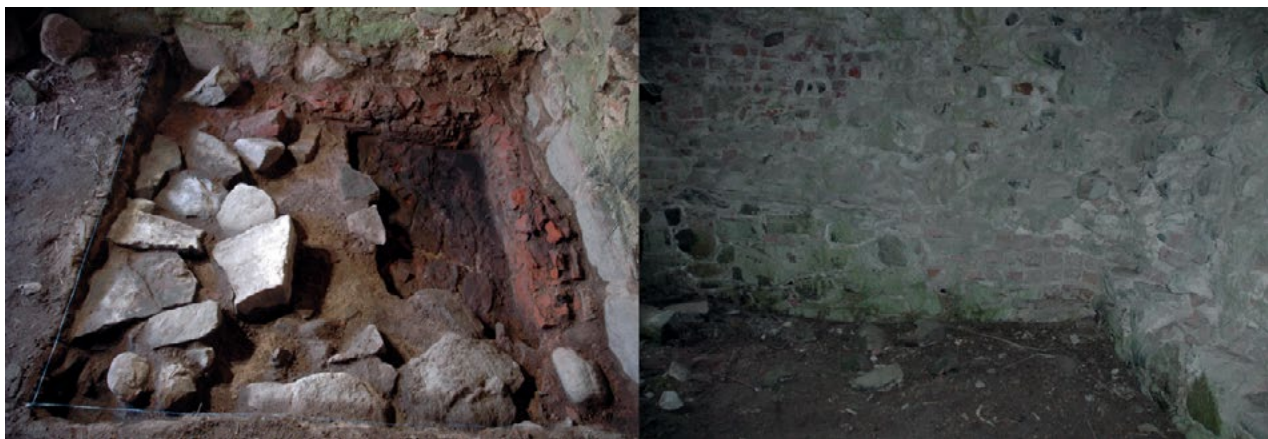
**Kuvat 6a–b.** Kivi- ja tiililattiatasoja tornin luoteiskulmassa, Tornihuoneen seinäpintojen harmaakivi- ja tiilimuurausta. Kuvat: Elina Terävä 2016. Kuvien käyttö kuvaajan luvalla.

mistaminen vaatii rakennusarkeologisia tutkimuksia (kuvat 6a–b).

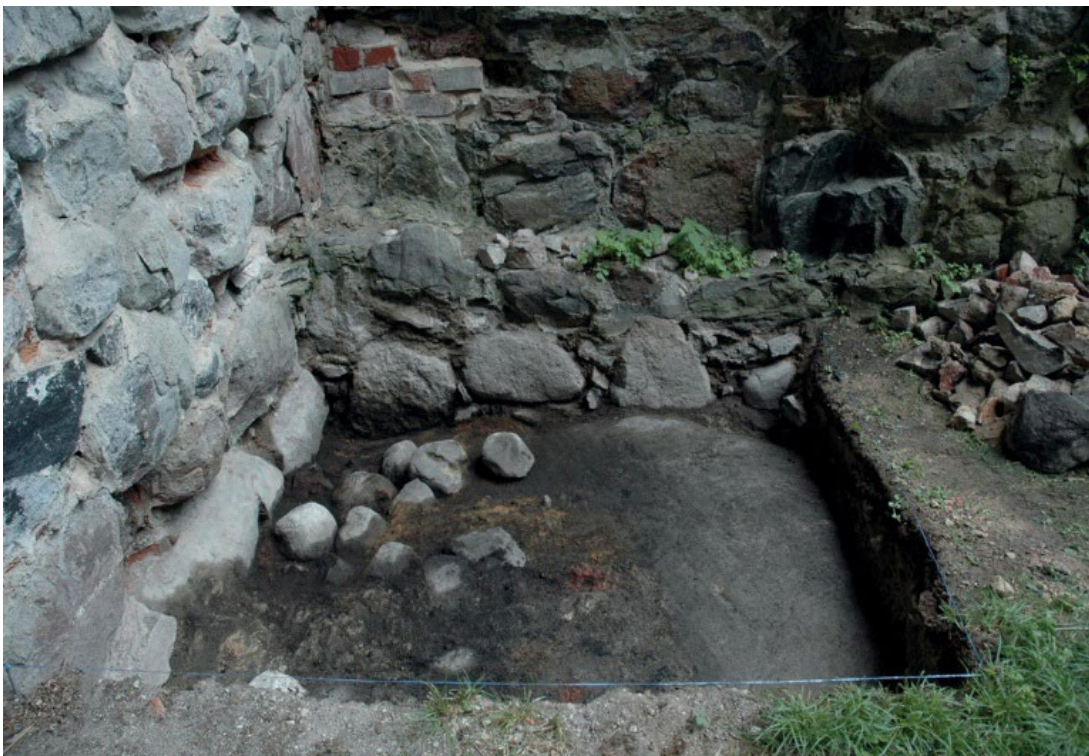
**Kuva 7.** "Keittiön" kaakkoiskulman hajanaista, mahdollisesti paikalla olleeseen tulisijaan liittyvää kiveystä sekä eri-ikäisiä linnan käyttöaikaisia lattiatasoja. Taustalla eteläseinässä erottuu matala syvennys, mahdollinen umpeen muuratun oviaukon tai tulisijan paikka. Kuva: Tarja Knuutinen 2016.

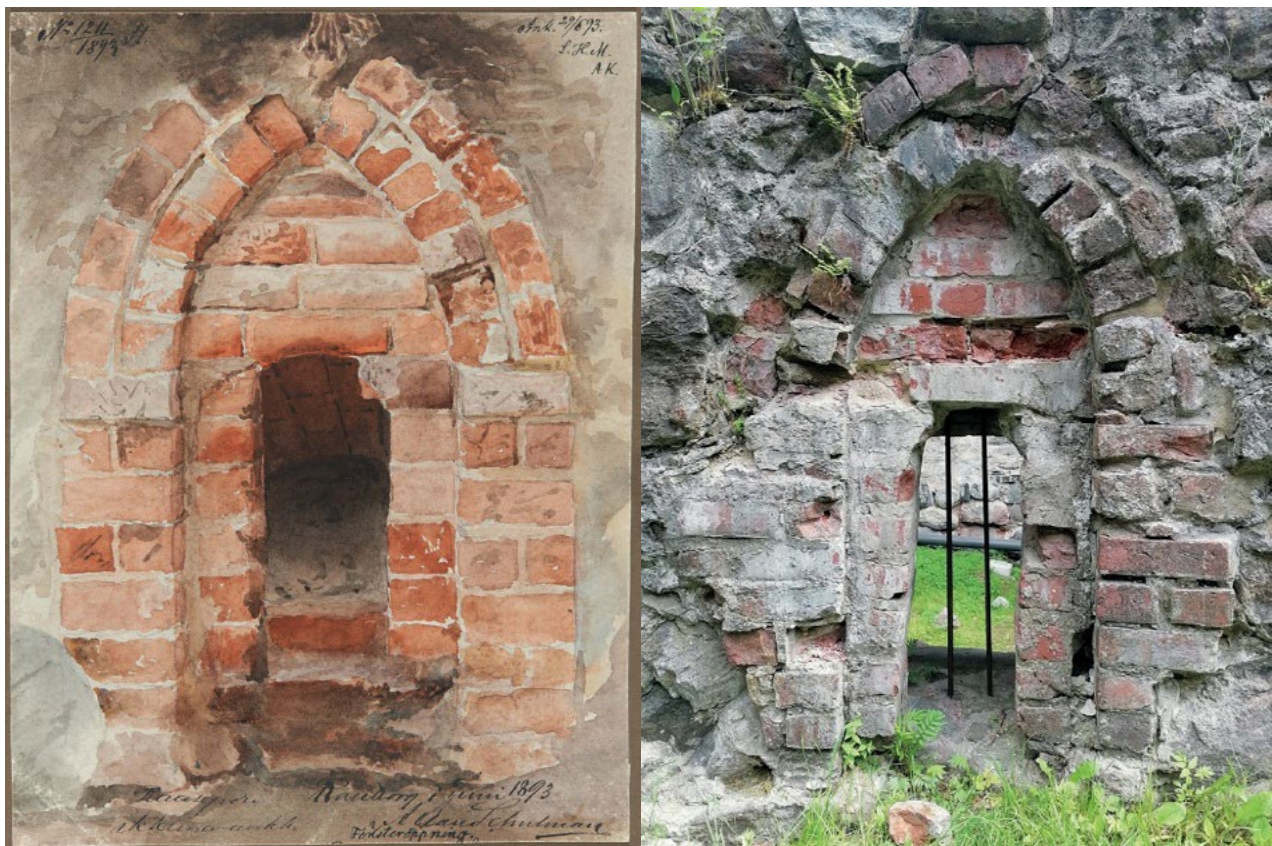
**Kuvat 8a–b.** Vasemmalla Allan Schulmanin akvarelli itäsiiven goottilaisesta ikkuna-aukosta ja oikealla ikkuna-aukko kuvattuna vuonna 2022. Kuva a: Allan Schulman 1893. Museoviraston arkisto, Historian kuvakokoelma HK18930629:2. Museovirasto Finna, CC BY 4.0, kuva b: Tarja Knuutinen 2022, MuTu424026Dg\_3.

kertaan restauroituja, mutta restauroitujen pintojen alla saattaa edelleen olla säilyneenä alkuperäistä tiilimuurausta (karttaliite 6, TR016).

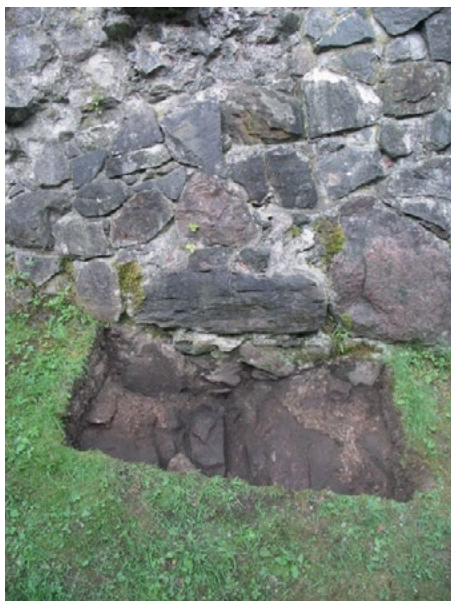
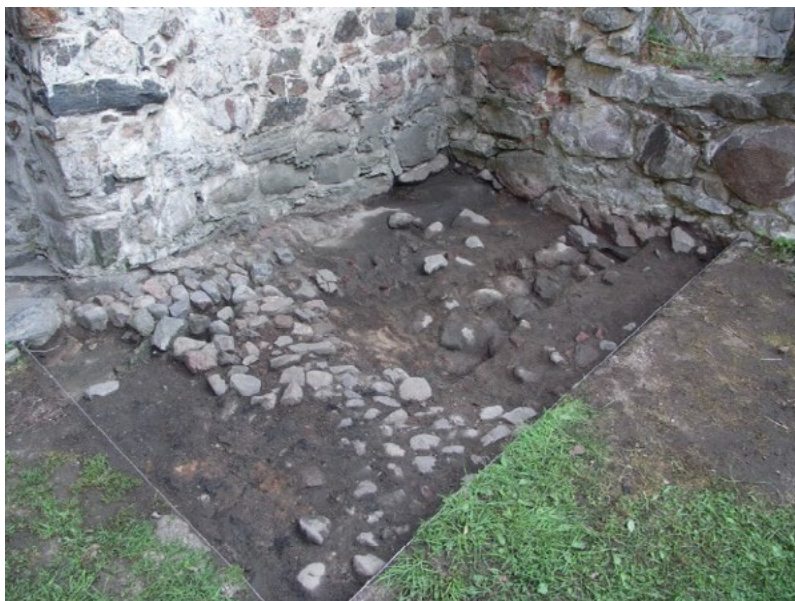
**Kuvat 9a–b.** Sisäpihan länsiseinustalta esiin tullut viemäri sekä koilliskulmasta, pohjoistornin edustalta esiin kaivettuja eri-ikäisiä kivettyjä pihatasoja. Kuvat: Georg Haggrén 2014. Kuvien käyttö kuvaajan luvalla.

monin paikoin vaurioituneen, koska vesi pääsi muurien sisään ulkopinnassa olevien aukkojen kautta. Lisäksi todettiin joidenkin esiin kaivettujen muurien kaipaavan korjauksia. Sen sijaan esiin kaivamattomien muurien osalta todetaan, että niiden voi katsoa olevan suojassa, minkä vuoksi ne voidaan jättää silleen. Kustannuslaskelmassa esitetään sementtikalkkilaastilla ja tarvittaessa harmaakivillä korjattavaksi 625 m<sup>2</sup>:n suuruista alaa päälinnan länsi- ja pohjoisseinissä ja 940 m<sup>2</sup>:n laajuuden verran muiden aiemmin esiin kaivettujen muuripintojen korjauksia.<sup>32</sup> Tarkempia paikkoja ei ole ilmoitettu, eikä restauroiduista rakenteista ole mittauspiirustuksia tai karttoja. Kesän 1893 aikana ehdittiin joka tapauksessa korjata ainakin päälinnan ympärysmuurin pohjoinen ja koillinen ulkopinta.<sup>33</sup>

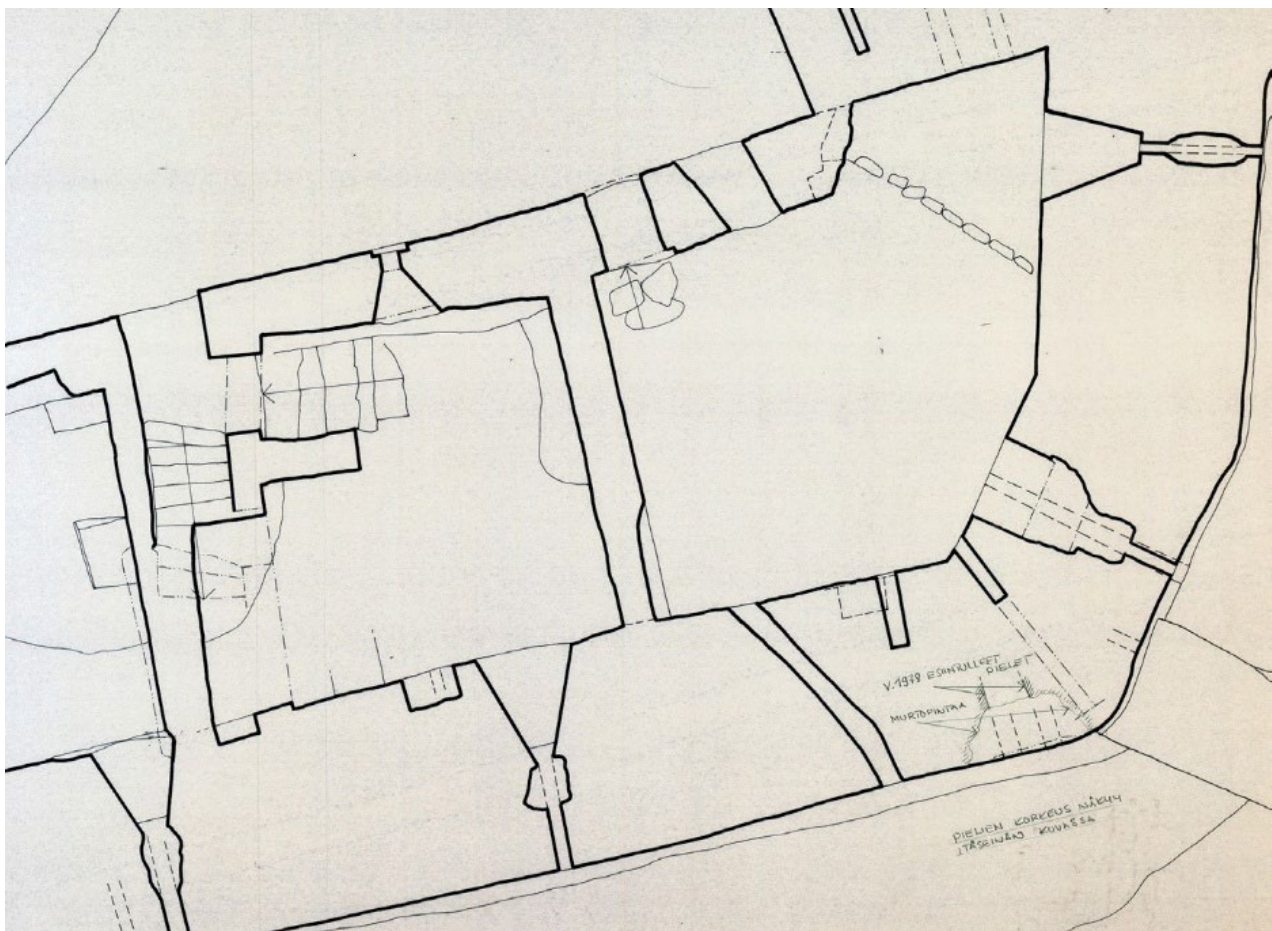
**Kuva 10.** Mittauspiirros vuonna 1978 itäisen kehämuurin pohjoisosan romahduksesta ja sen alta paljastuneista "pielistä". Piirros: Tekijä tuntematon 1978. Museoviraston arkisto, Rakennetun ympäristön piirustukset, KYP2000000014. Kuvankäsittely: Tarja Knuutinen.

**Arkeologinen potentiaali:** Suuri. 1960-luvun tutkimuskertomuksissa mainitut, harmaakivireveiteerauksen alaiset tiilirakenteet ja muurisaumat ovat todennäköisesti edelleen säilyneet. Kehämuurin rakennusarkeologisella tutkimuksella voidaan selvittää linnan rakennushistoriaa sen varhaisvaiheista aina käyttöajan loppuun saakka.

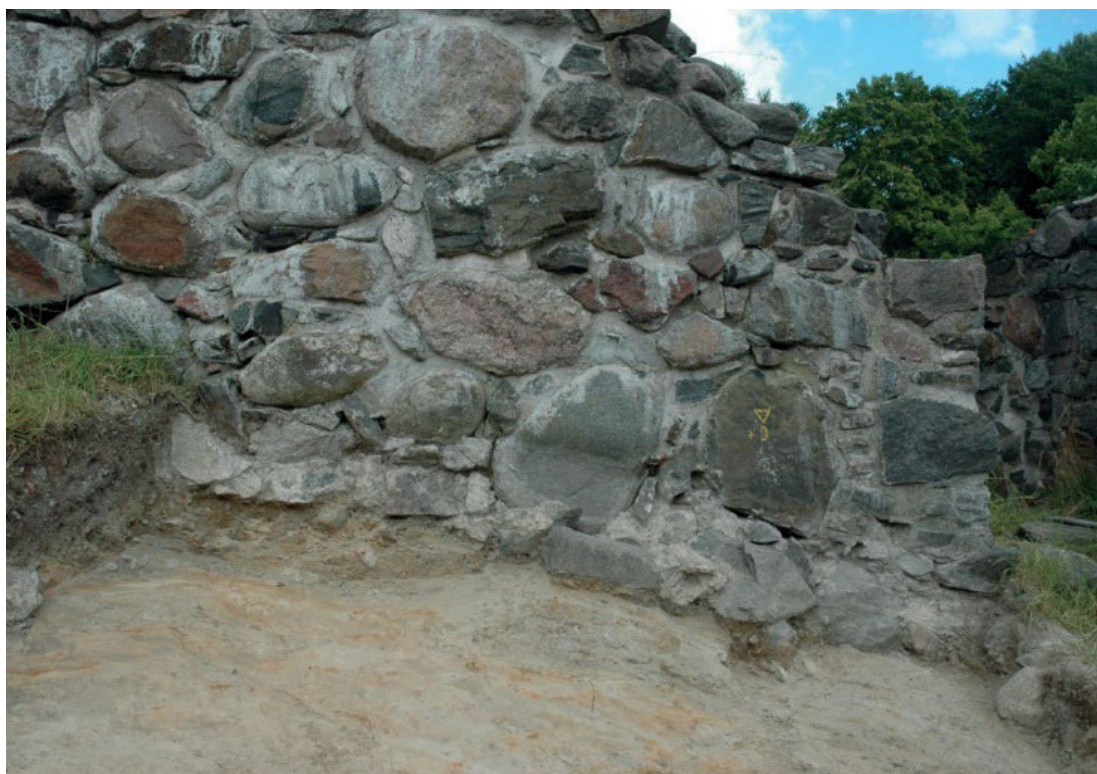
**Kuva 11.** Kaakkoisen ja eteläisen esilinnan välisen muurin perustus kaivettuna esiin. Kuva: Maija Holappa 2020. Kuvan käyttö kuvaajan luvalla.

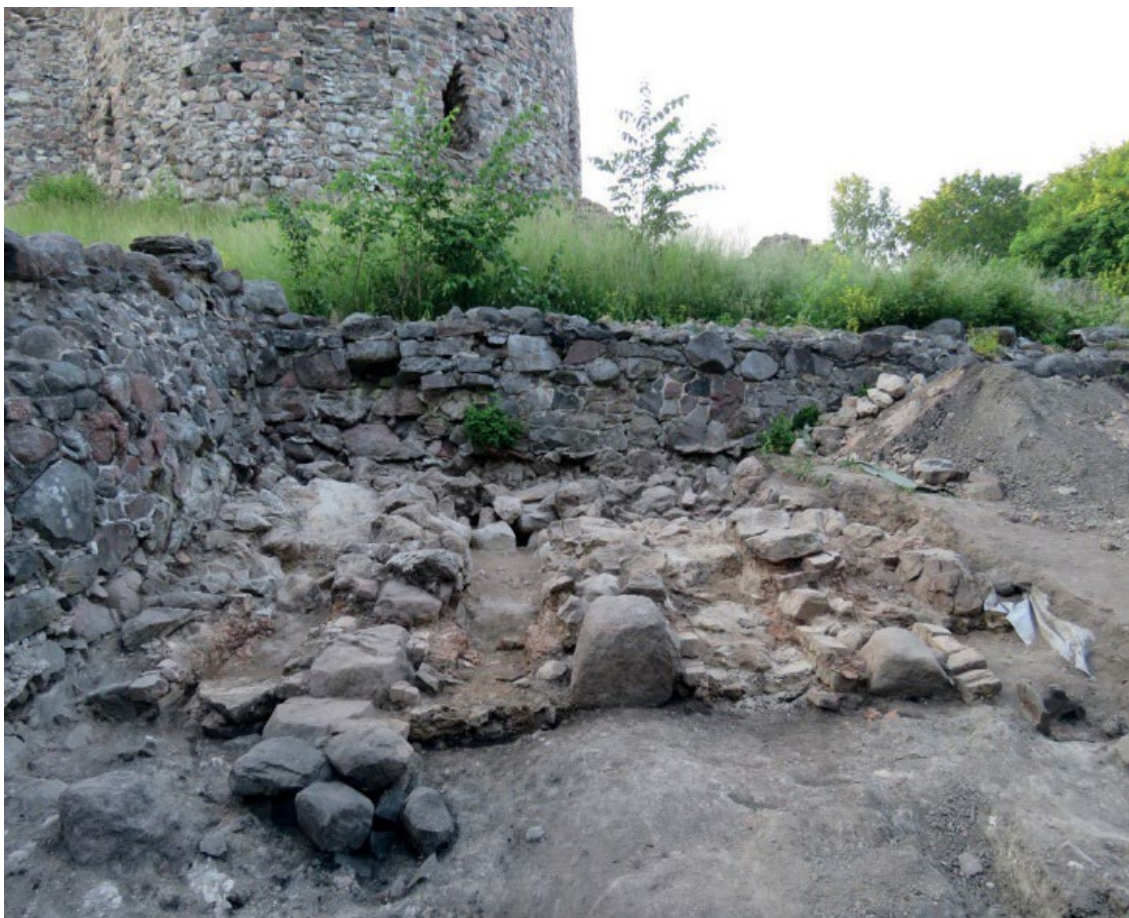
**Arkeologinen potentiaali:** Erittäin suuri. Eteläisen esilinnan kehämuurien täydellisestä uudelleenrakentamisesta huolimatta esilinna-alueen arkeologinen potentiaali on kokonaisuudessaan arvioitava erittäin suureksi, sillä alueella on viimeisimpien kaivaushavaintojen perusteella säilyneenä paitsi kulttuurikerroksia, myös linnan käyttöaikaisia massiivisia kivi- ja tiilirakenteita, jotka mahdollistavat koko linnasaaren eteläosan ja eteläisen esilinna-alueen käyttöhistorian uudelleentulkinnan (kuva 12).

**Kuva 12.** Rakennuksenperustuksen b sisäpuolella sijaitseva tiiliuuni esiin kaivettuna. Kuva: Georg Haggrén 2022. Kuvan käyttö kuvaajan luvalla.

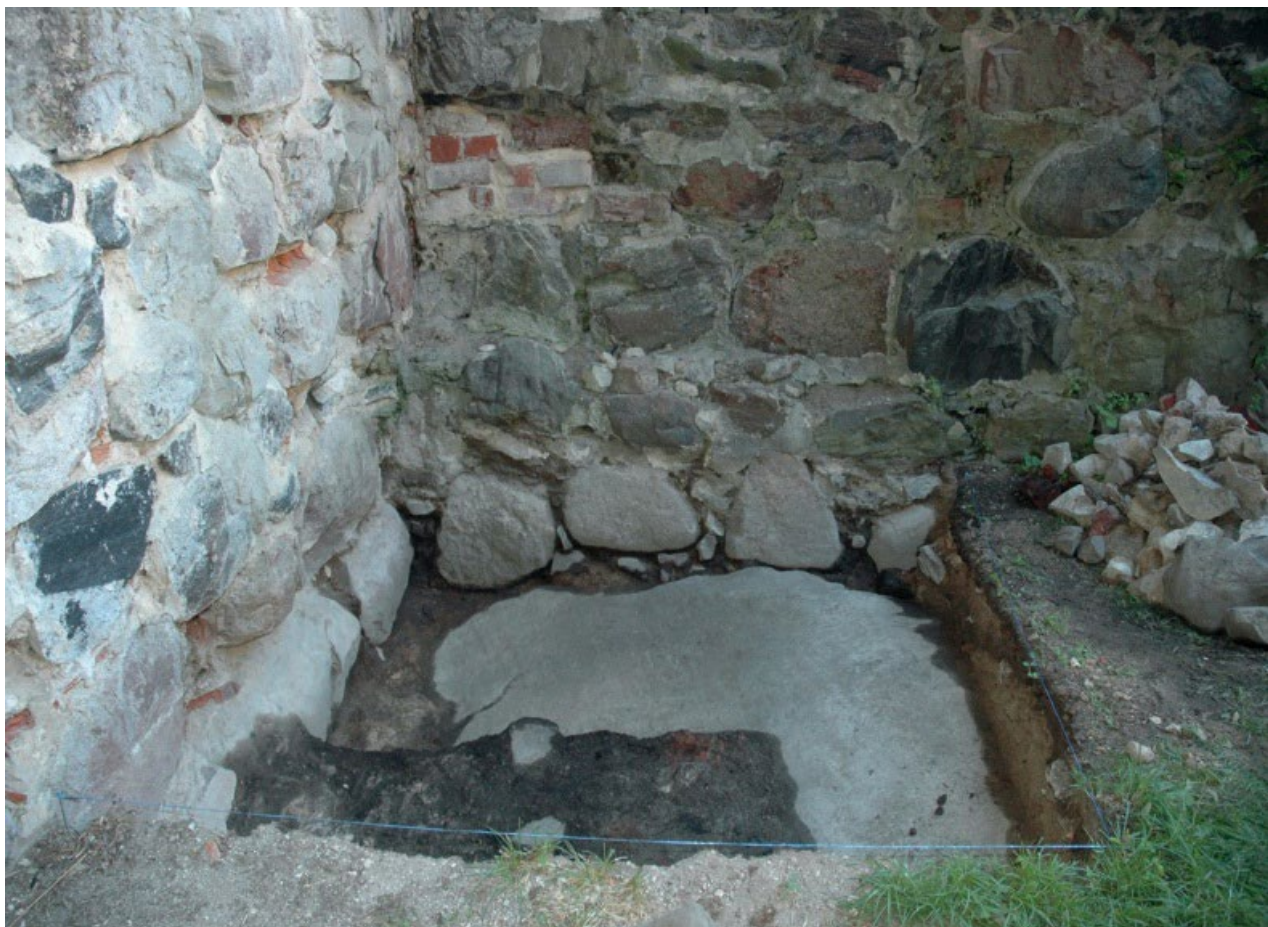
**Kuva 14.** Itäsiiven koillisen kulmahuoneen eli "keittiön" kaakkoiskulma kaivettuna auki vuonna 2016. Eteläisen väliseinän perustus vaikuttaa rakennetun vasten itäistä kehämuuria. Kuva: Tarja Knuutinen 2016.

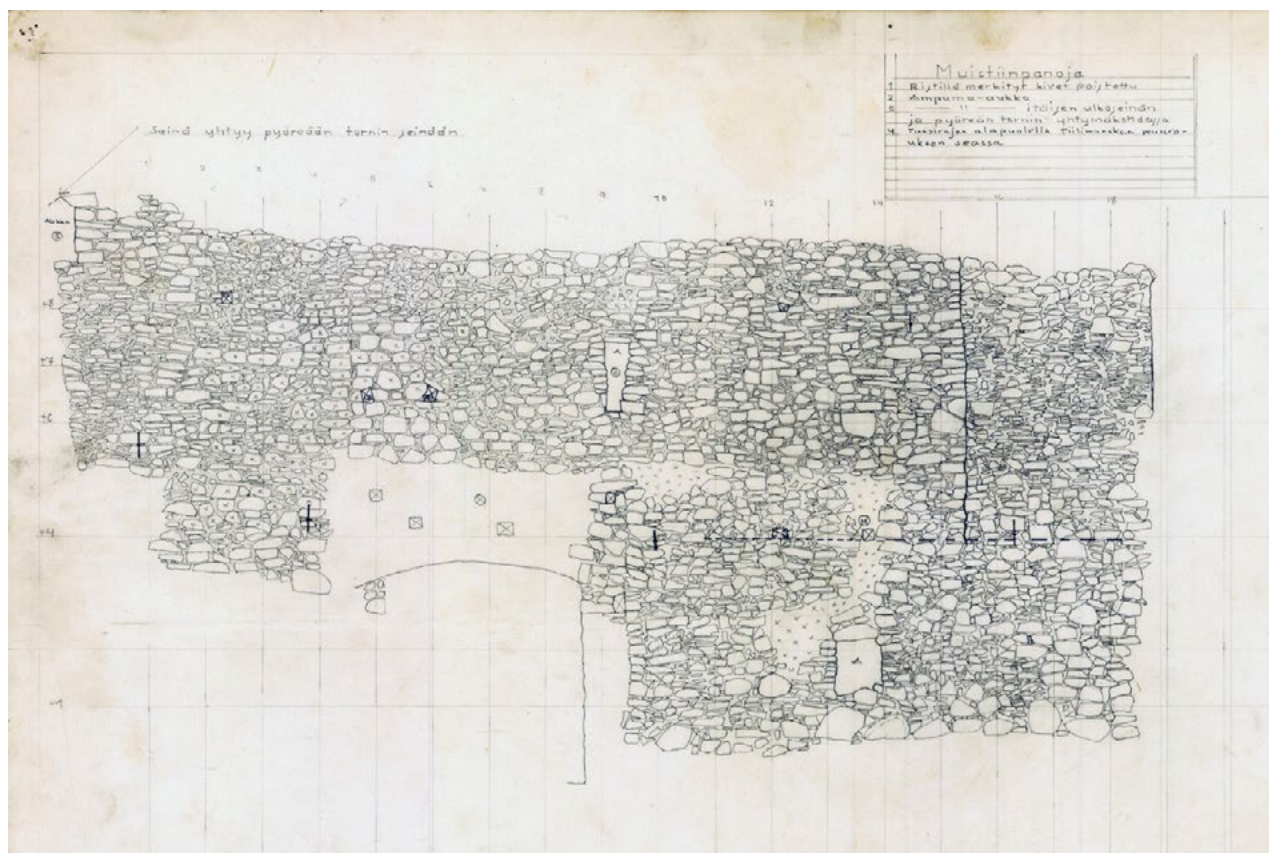
Tulkinta kehämuurien korottamisesta pe-  
rustunee ensisijaisesti jo aiemmin mainit-  
tuun itäisen kehämuurin ulkopinnan korjauk-  
sen yhteydessä havaittuun, noin neljän met-  
rin korkeudessa sijaitsevaan vaakatasoiseen  
muurisaumaan ja eroon sauman ala- ja ylä-  
puolisessa ydinmuurissa käytetyn laastin  
koostumuksessa (ks. kuva 15). Vuoden 1961  
havainto kehämuurin vaakatasoisesta muu-  
risaumasta rajoittuu vain itäisen kehämuurin  
ulkopuolelle, muurin sisäpinnan restauroin-  
neista käytettävissä olevan dokumentaation  
perusteella ei voida päätellä onko vastaava  
sauma ja muutos ja ero sen ylä- ja alapuolisen  
ydinmuurin laastissa havaittavissa myös muu-  
rin sisäpuolella. Mikäli muurisauma liittyy ke-  
hämuurin korottamiseen nykyiseen korkeu-  
teensa, on linnan sisäpihaa kiertävien siipira-  
kennusten 2. kerroksen huonetilat voitu muu-  
rata vasta muurin korotuksen jälkeen. Näin ol-

**Kuva 15.** Ote vuoden 1961 mittauspiirustuksesta, jossa on esitetty vuoden 1962 restauroinnissa havaittu vaakatasoinen muurisauma. Piirros: Veijo Laine 1961. Museoviraston arkisto, Rakennetun kulttuuriympäristön piirustukset KYP835020051. Kuvankäsittely: Tarja Knuutinen.

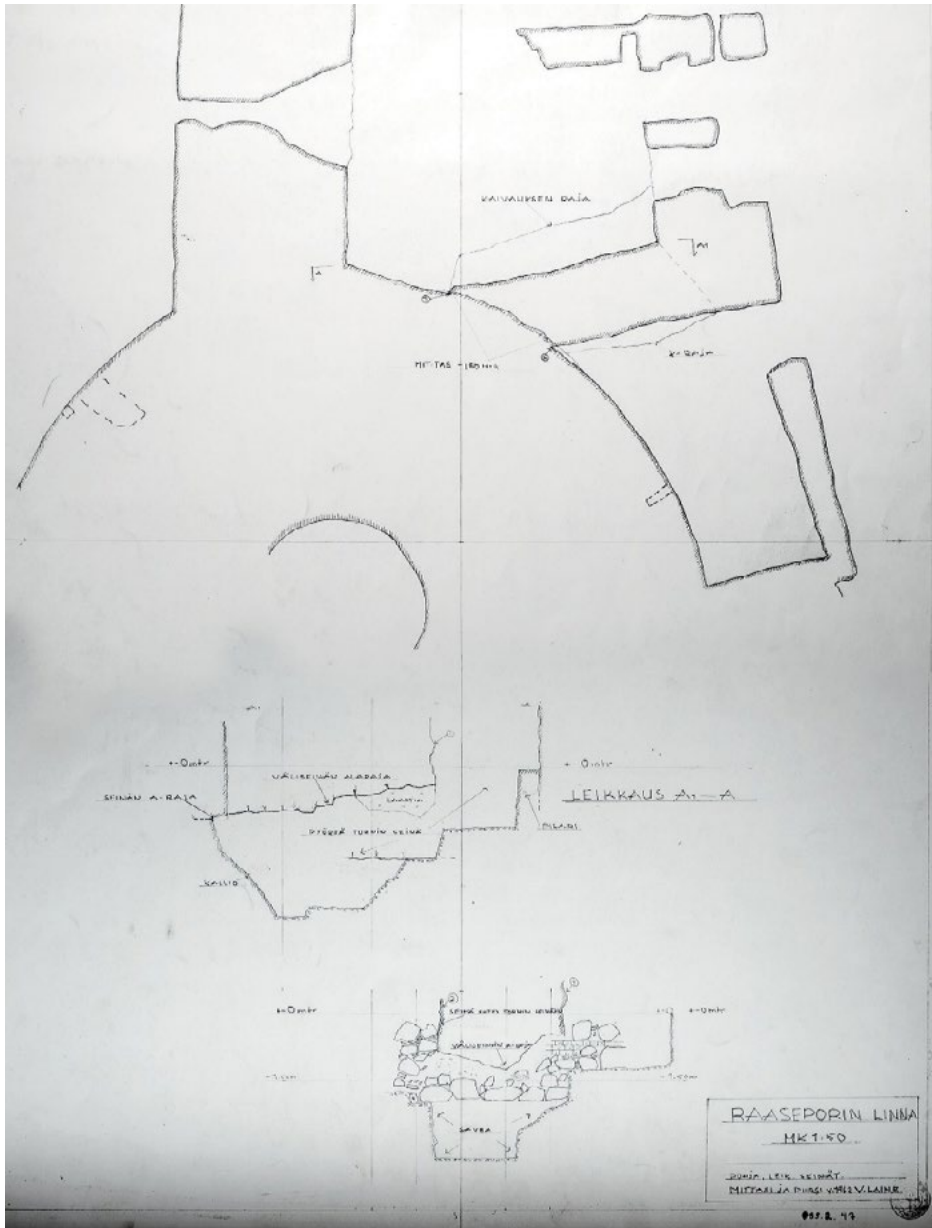
tytty varmistamaan sekundaarisesta, liittymäkohdan tueksi todennäköisesti restaurointien aikana rakennetusta anturarakenteesta johtuen (ks. kuva 16).<sup>84</sup> Sekundaariseksi suhteessa pyöreään torniin on määritelty myös kaakoksen ja eteläisen esilinnan välinen muuri.<sup>85</sup>

**Kuva 16.** Mittauspiirros Ritarisalisiiven itäseinän kaivauksesta ennen perustusten vahvistamista. Piirroksessa esitetty Ritarisalisiiven itäseinän ja pyöreän tornin muurin välinen suhde. Piirros: Veijo Laine 1962. Museoviraston arkisto, Rakennetun ympäristön piirustukset KYP835020047. Kuvankäsittely: Tarja Knuutinen.
