# Raaseporin linnan restaurointihistoria, vauriot ja säilyttämissuunnitelma

CasaCo Studio Oy

| Julkaisun nimi | Raaseporin linnan restaurointihistoria, vauriot ja säilyttämissuunnitelma |

## Tiivistelmä

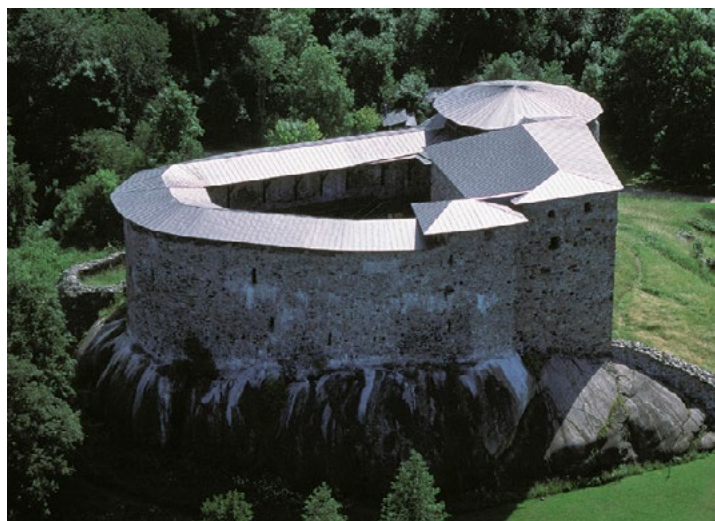
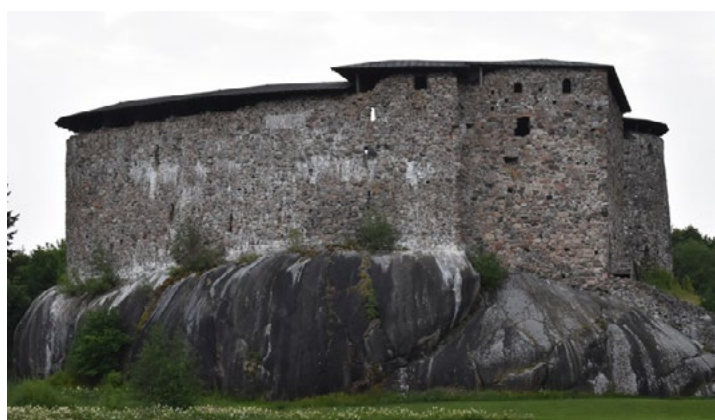
Kun verrataan länsiseinän kalkkivalumien nykytilannetta tilanteeseen vuodelta 1998, voidaan havaita, että kalkkivalumat ovat säilyneet ennallaan. Kuvat: Sanna Ihatsu.

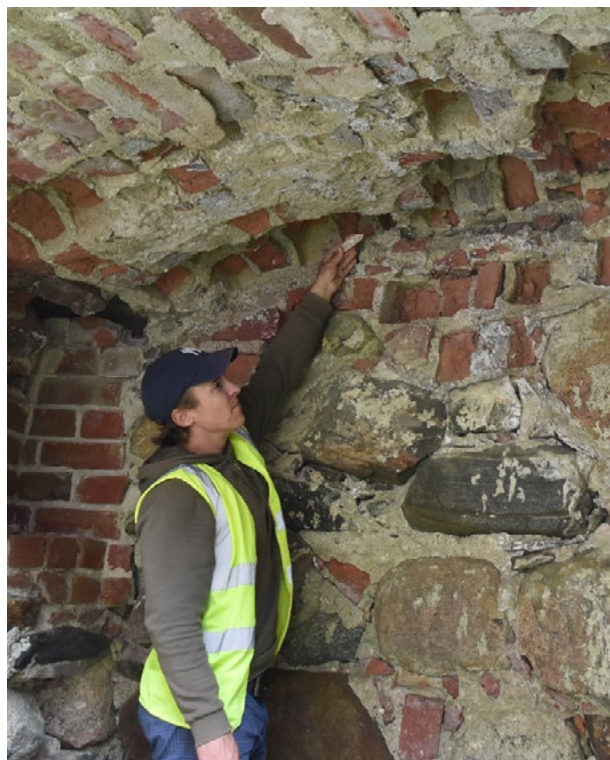
Laastinäyte RA2 otettiin vahtituvan 119 holvatus-  
ta ja vaurioituneesta osasta. Kuva: Sanna Ihatsu.

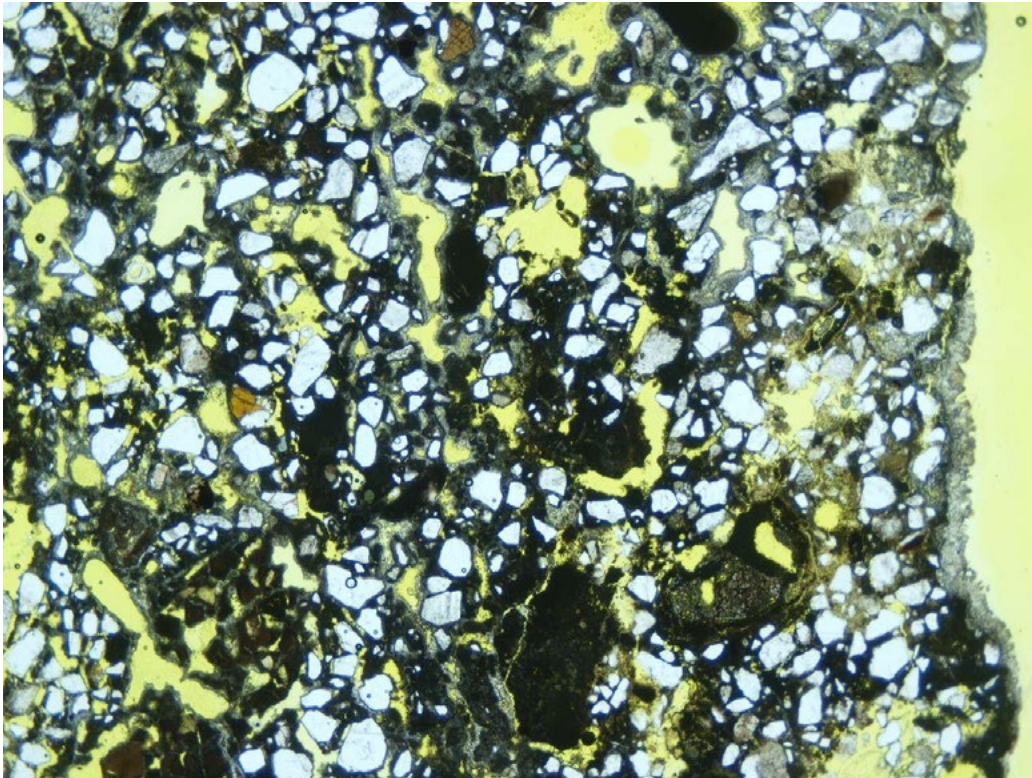
- Huokostiloissa on yleisesti kalkkikiteytymiä merkinä rakenteessa kulkeneesta kosteudesta.
- Kiviaineksena on särmikkäistä ja särmiltään pyöristyneistä rakeista koostuvaa graniittipitoista luonnon hiekkaa (suurin raekoko # 1,0 mm). Sideaine-runkoaine kontaktit ovat yleisesti avoimia.
- Näytteessä on yleisesti halkeamia. Osittain halkeamat vaikuttavat plastisen vaiheen kutistumisen yhteydessä syntyneiltä, mutta kalkkikiteytymien peittämien pintojen suuntaista halkeilua on todennäköisesti lisännyt pakkasrasitus.

Kuva 1. Näyte RA 3. Oikeassa reunassa näytteen pinnassa näkyy kalkkikiteytymiä. Kuva-ala 7,5 mm \* 5,5 mm.
