# Kajaanin linnan restaurointihistoria, vauriot ja säilyttämissuunnitelma

CasaCo Studio Oy

# Kuvailulehti

## Tiivistelmä

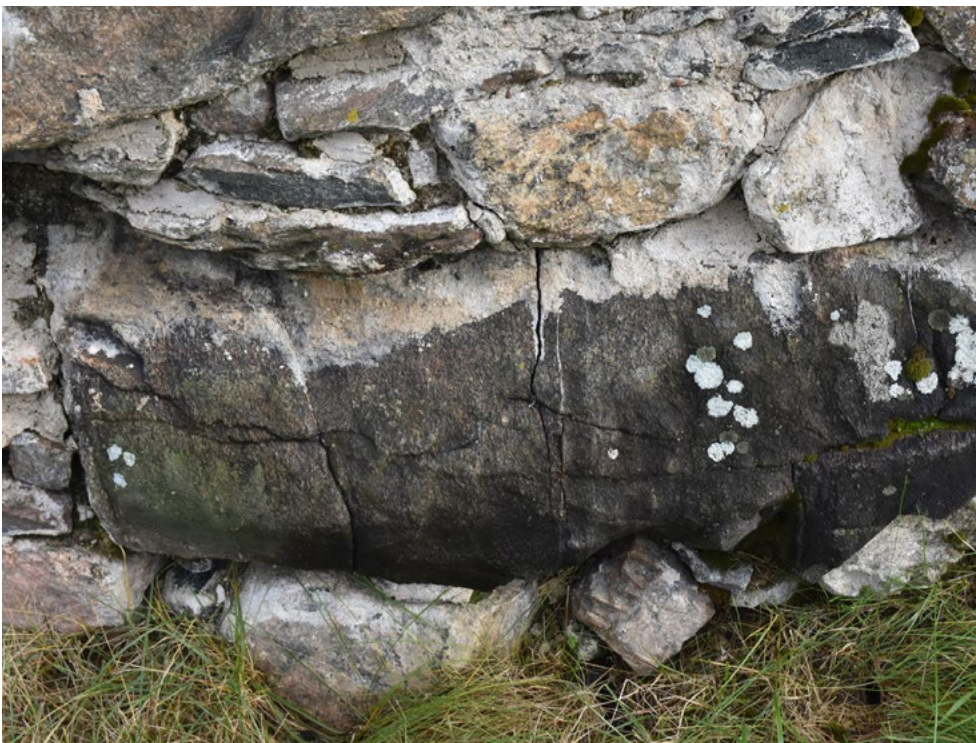
Muurit ovat kauttaaltaan suhteellisen hyväkuntoiset. Sortumia ei havaittu lainkaan. Muutamissa kivissä näkyy 1700-luvun räjähdysten aihuttamia halkeamia, mutta niillä ei ole suurempaa rakenteellista merkitystä. Pullistumiakin muureissa on vain vähän. Tarkasteluhetkellä kasvillisuus oli poistettu huolellisesti.

Muutamissa kivissä on näkyvissä räjähdysenaikaisia halkeamia. Kuva: Sanna Ihatsu.

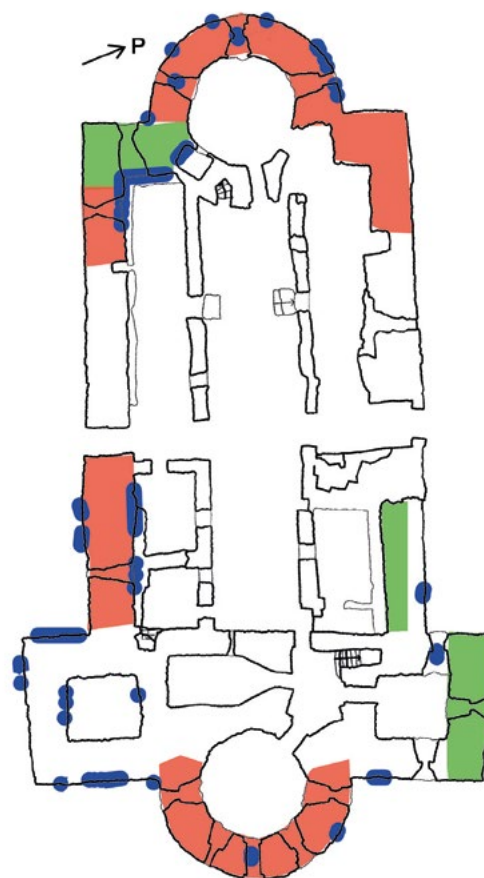
Pohjapiirroksen on merkitty vihreällä 2021 korjatut vesieristyskerrosten alueet. Punaisella on merkitty alueet, joissa on mahdollisia merkkejä vuotokohdista: pullistumat, aukoista valuvat vedet tai kohdat, joissa on pultattuja katekiviä ja joihin siten muodostuu erityisiä riskejä, mikäli kate vuotaa. Sinisellä on merkitty alueet, joissa havaittiin julkisivuissa tai aukoissa tarkastelupäivinä vesivuotoa.

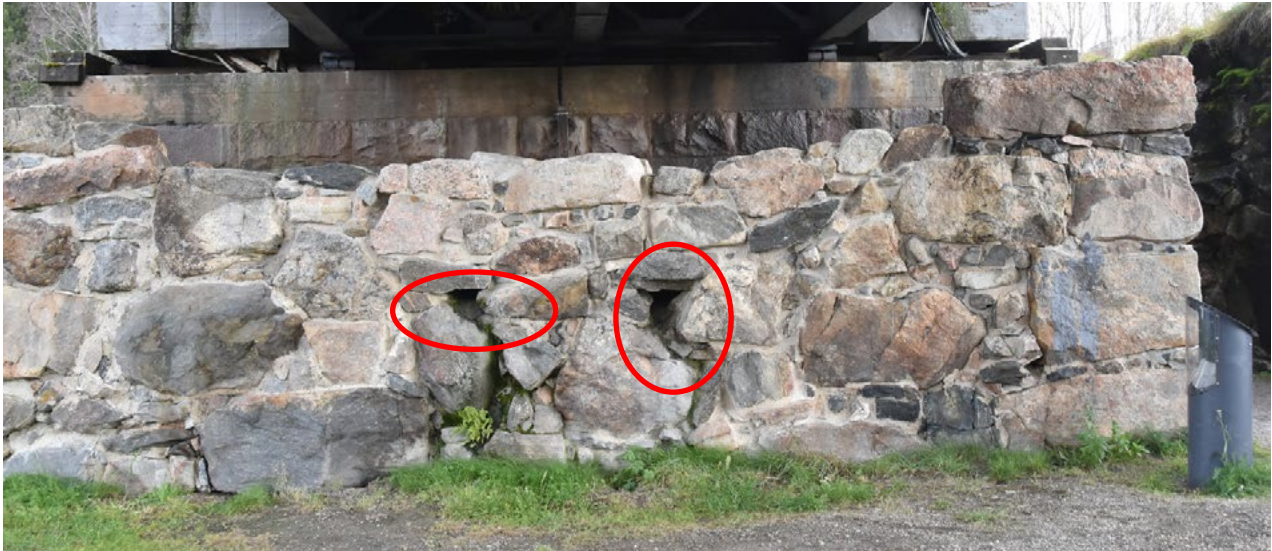
Esimerkki 1 hallitusta vesien poisjohtamisesta: vuosien 2003–2008 korjauksessa jätettiin betonikansi "kouruksi" taustalle ja muurin reunoja nostettiin ylemmäs. Veden poistumiselle jätettiin julkisivuun kaksi vesireittiä. Kuva: Sanna Ihatsu.

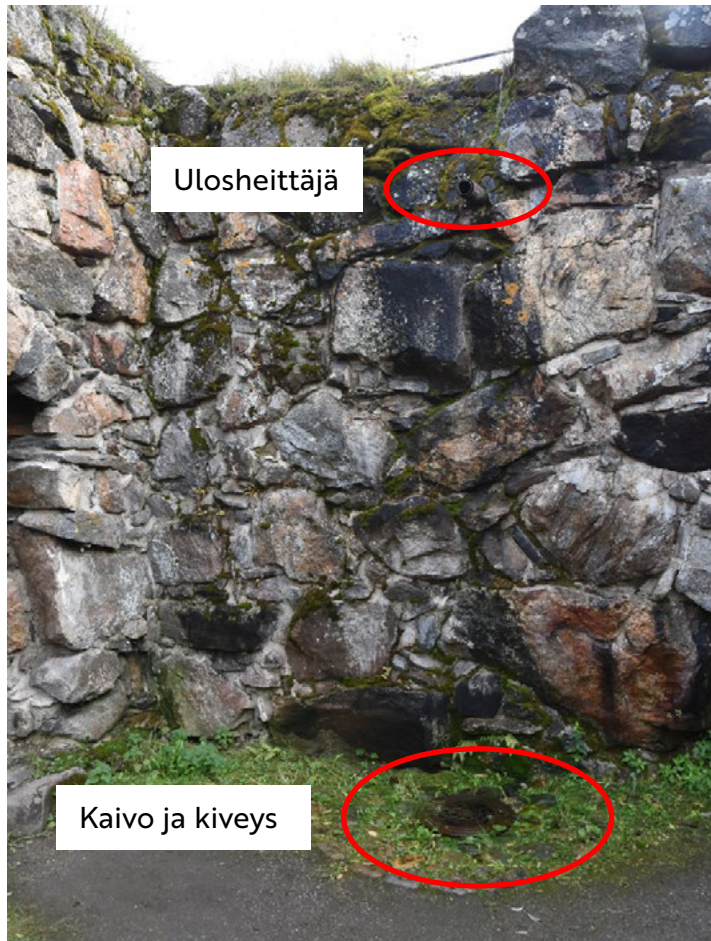
Esimerkki 2 hallitusta vesien poisjohtami-  
sesta: kellarin katon kannen vedenpoisto  
putkea pitkin sisäpihalle, josta kivipesä-  
kaivo imeyttää vedet. Kuva: Sanna Ihatsu.

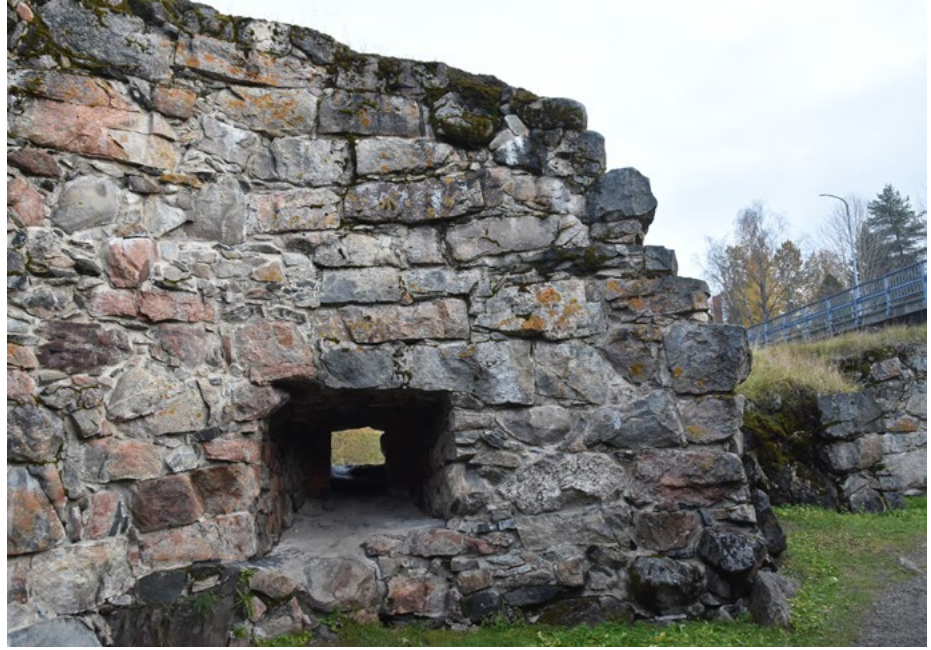
Pohjoisnurkassa olevan, 1700-luvun räjähdyksessä tuhoutuneen muurin osia rakennettiin uudelleen vuoden 1937 korjauksessa säännöllisillä, suorakaiteen muotoisilla kivillä. Korjausalueet erottuvat alkuperäisestä muurista, joka on tehty pienemmillä ja epäsäännöllisemmillä, neliömäisemmillä kivillä. Kuvat: Sanna Ihatsu.

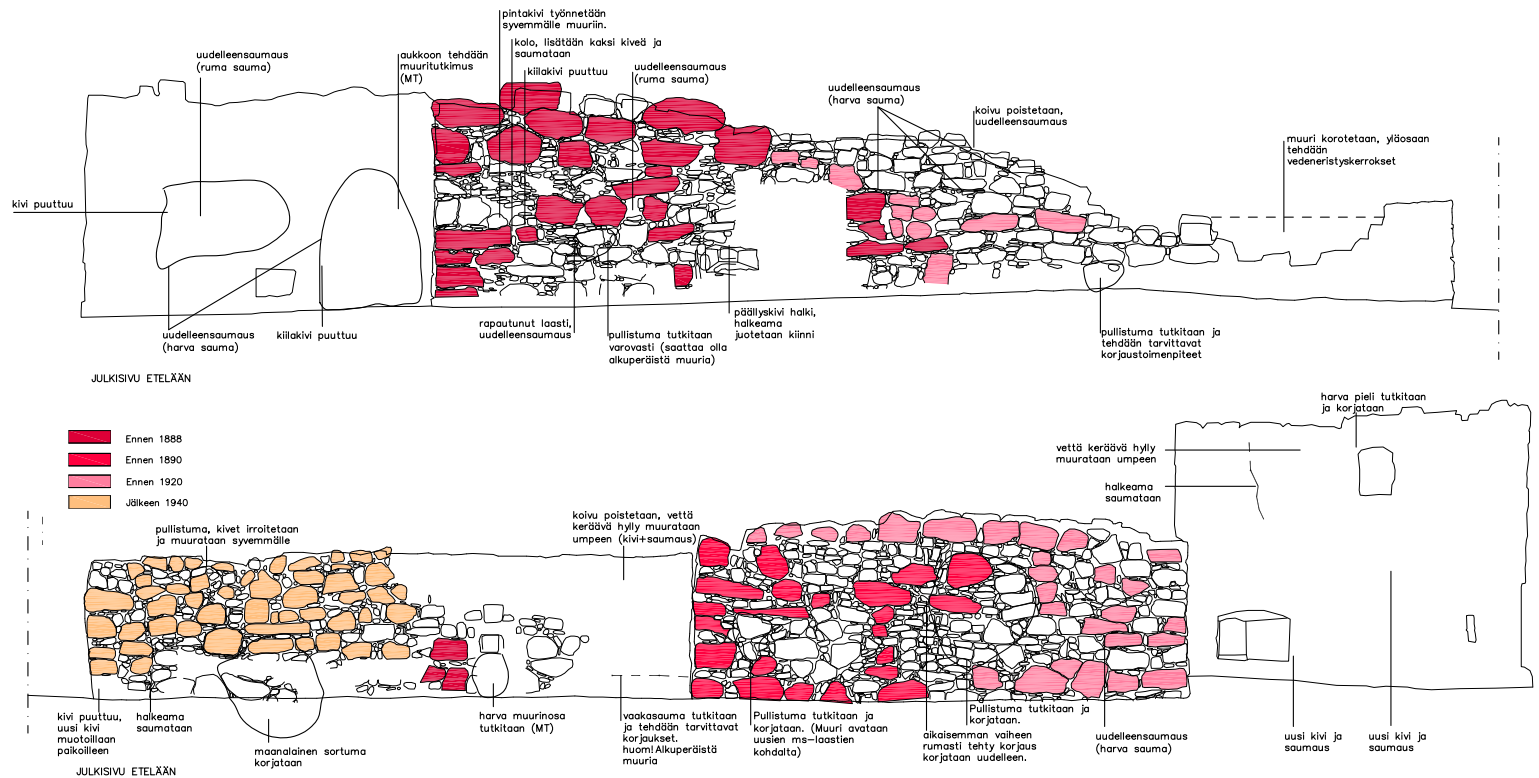
Analyysin perusteella tehtyjä pintakivien ajoituksia ja vaurioita 2003, laatinut Sanna Ihatsu/Museovirasto. Ihatsun oma sähköinen arkisto.

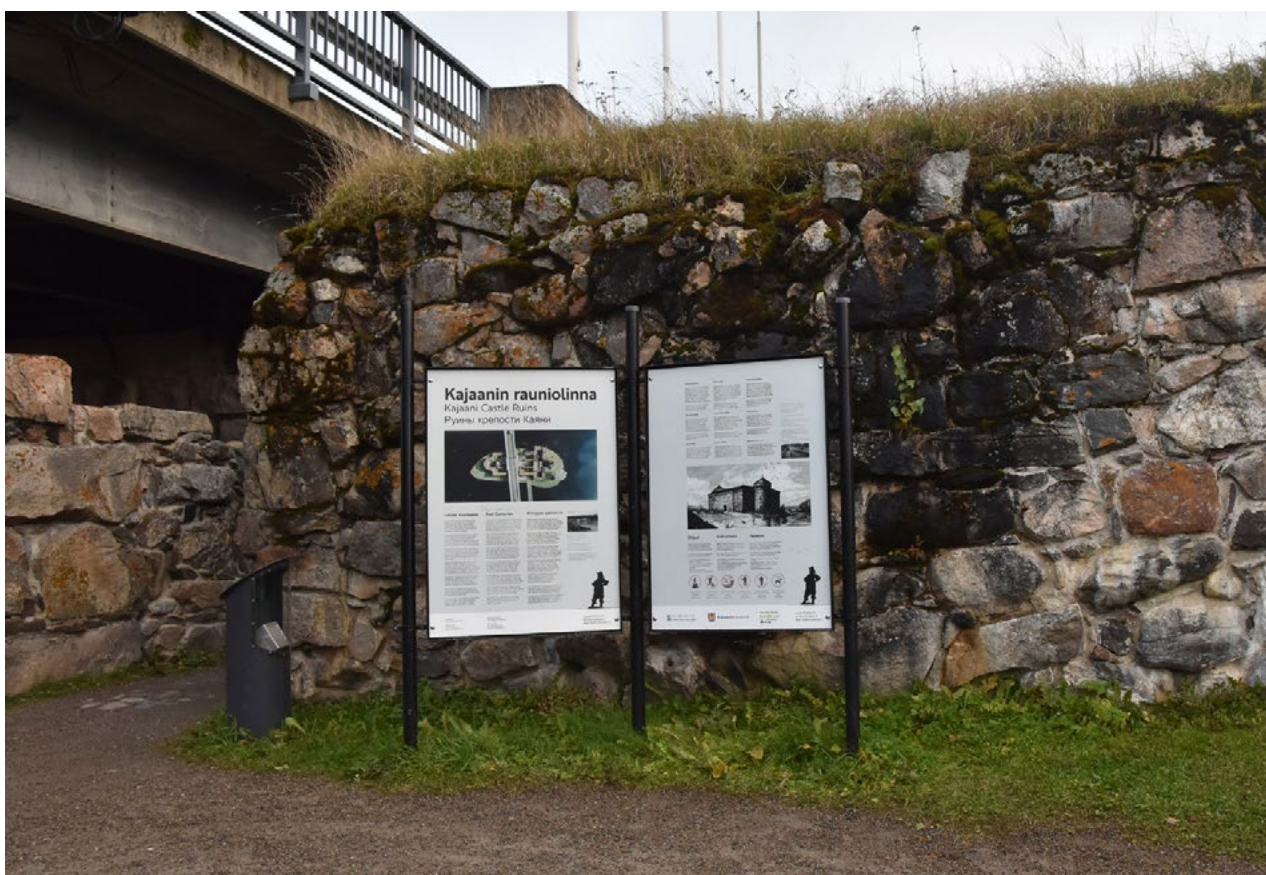
Nykyinen pääopaste sijaitsee linnasaarella, sisäänkäynnin vieressä. Se on liikennemerkkijaloin toteutettu, suurikokoinen ja vaaleasävyinen opaste. Opaste erottuu poikkeavan värin puolesta muureista. Kuva: Sanna Ihatsu.

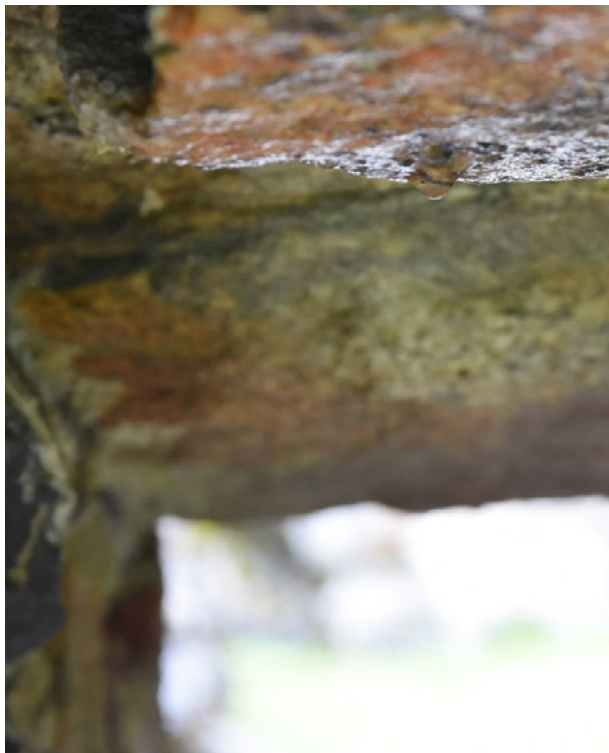
Ampuma-aukoissa on jälkiä vesivuodoista. Vuodon määrää olisi syytä tarkastella esim. astiakeräyksen avulla, jotta tiedettäisiin tarkemmin sen vaikutukset muurirakenteisiin ja ankkuroituihin katekiviin sekä osattaisiin tarkemmin arvioida muurin harjojen vesieristyskerrosten korjaustarpeen priorisointia. Kuva: Sanna Ihatsu.

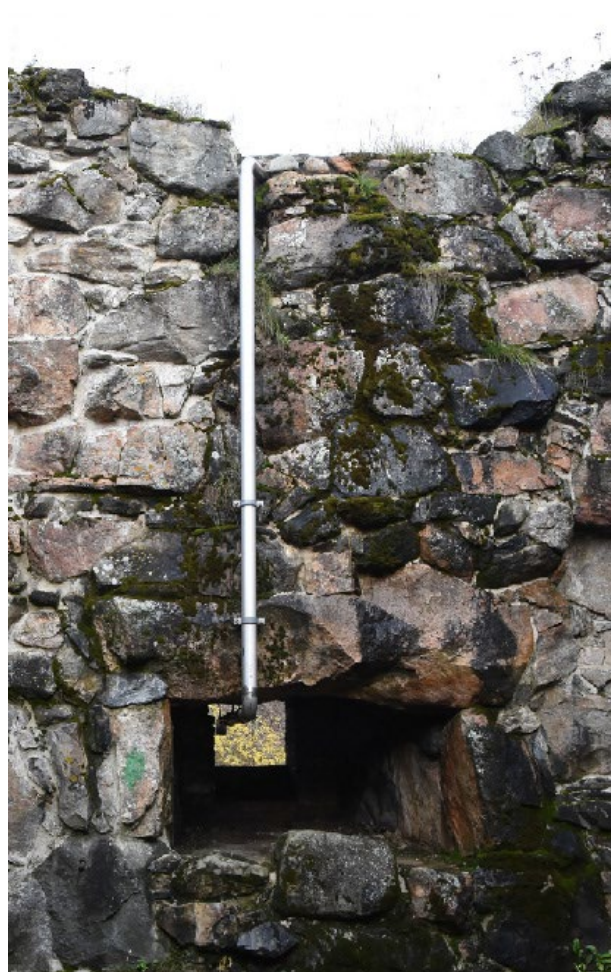
Esteettisesti linna sietää huonosti ylimääräisiä rakenteita ja ne tulisi pitää mahdollisimman vähäisinä. Veden poisto muurien harjoilta tulee ratkaista hienovaraisemmin kuin sadevesiputkien avulla. Sivulla 79 on esitetty linnalla käytettyjä hienovaraisempia ratkaisuja. Kuva: San-na Ihatsu.

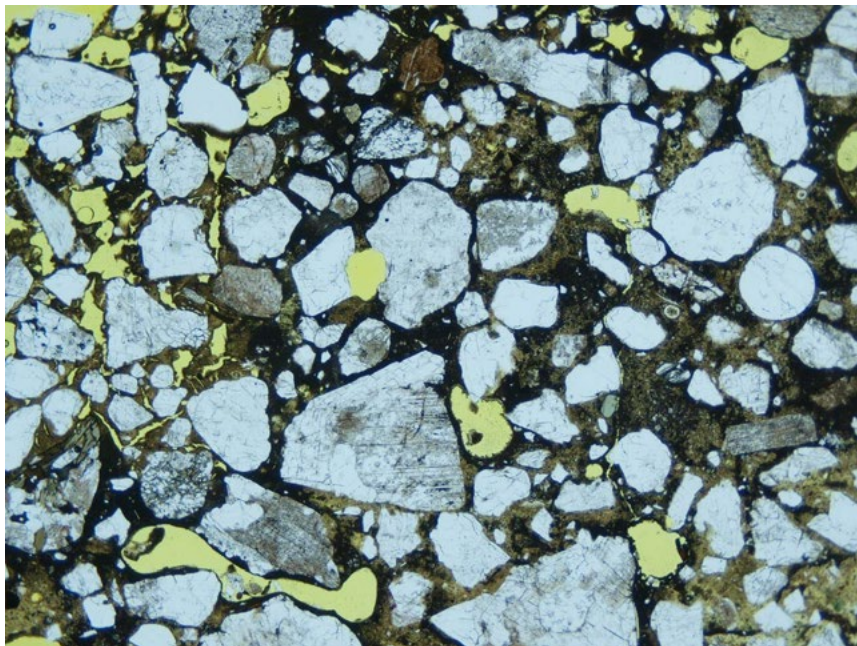
Kuva 1. Näyte KAJ 2. Kalkkisieaineinen saareke kuvan vasemmassa reunassa. Kuva-ala 7,5 mm \* 5,5 mm.

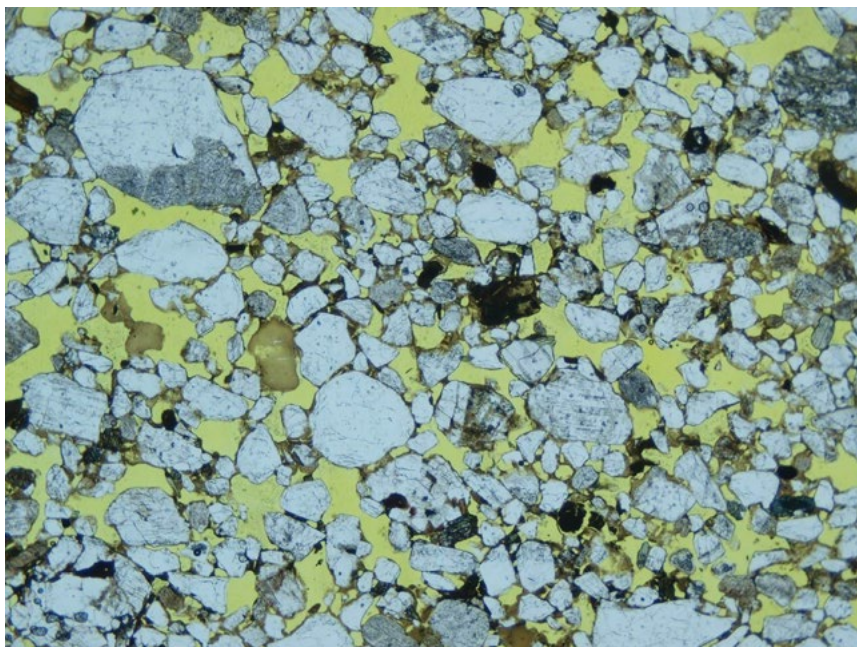
Kuva 2. Näyte KAJ 3. Ilmahuukokset näkyvät kuvassa keltaisena ja runkoaines vaaleana. Si-  
deainesta on hyvin vähän Kuva-ala 7,5 mm \* 5,5 mm.
