# Kuusiston piispanlinnan rakennus- ja tutkimus- historiallinen selvitys

Kari Uotila ja Tarja Knuutinen

## Liite 2 Kuusiston linnanraunioiden muuratut rakenteet – rakenteiden kartoitus vuonna 2014

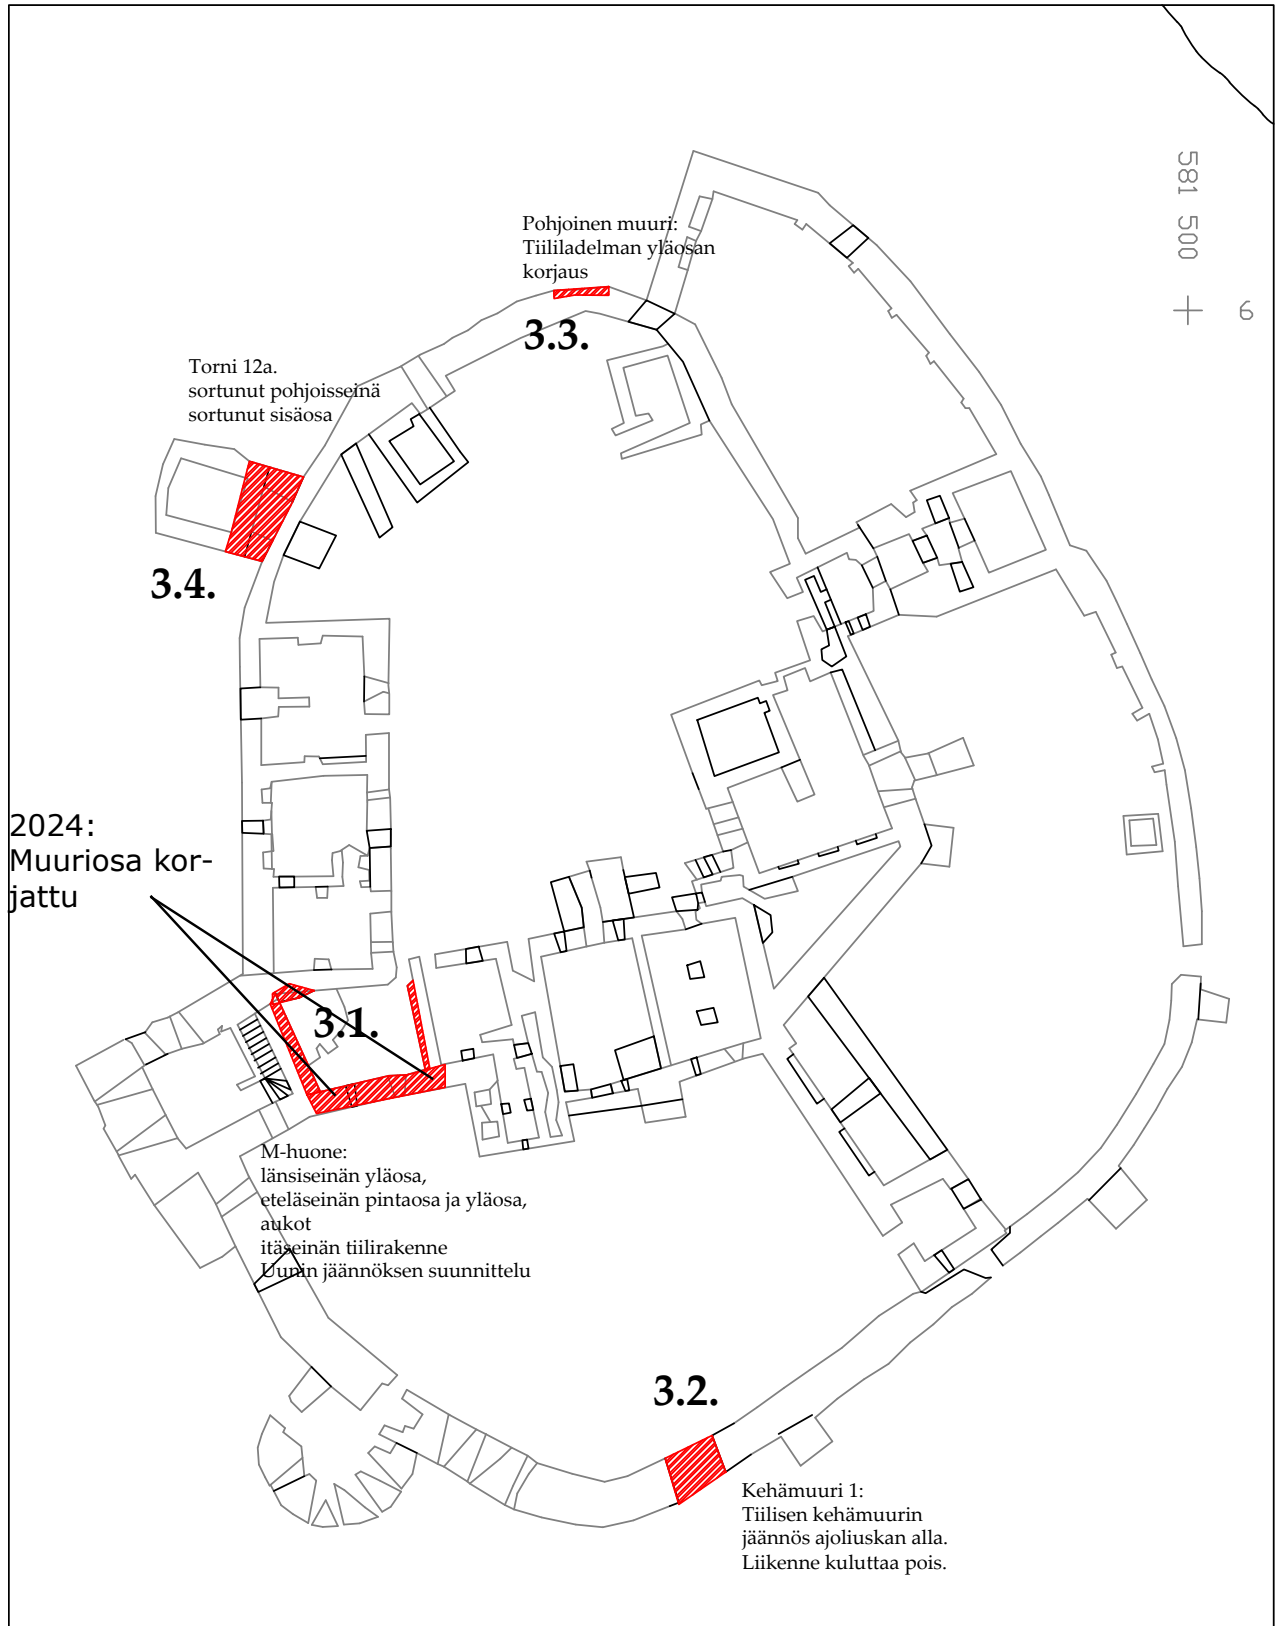
**Karttakuva 4.** Kartalle merkityt kohteet ovat sellaisia, joissa on selvä muinaisjäännöksen tuhoutumisen uhka tai tuhoutuminen on jo käynnissä. Osa kohteista voi olla vaarallisia myös linnalla liikkujille. Pohjapiirros Museovirasto/Metsähallitus ja karttalisäykset K. Uotila/Muuritutkimus.

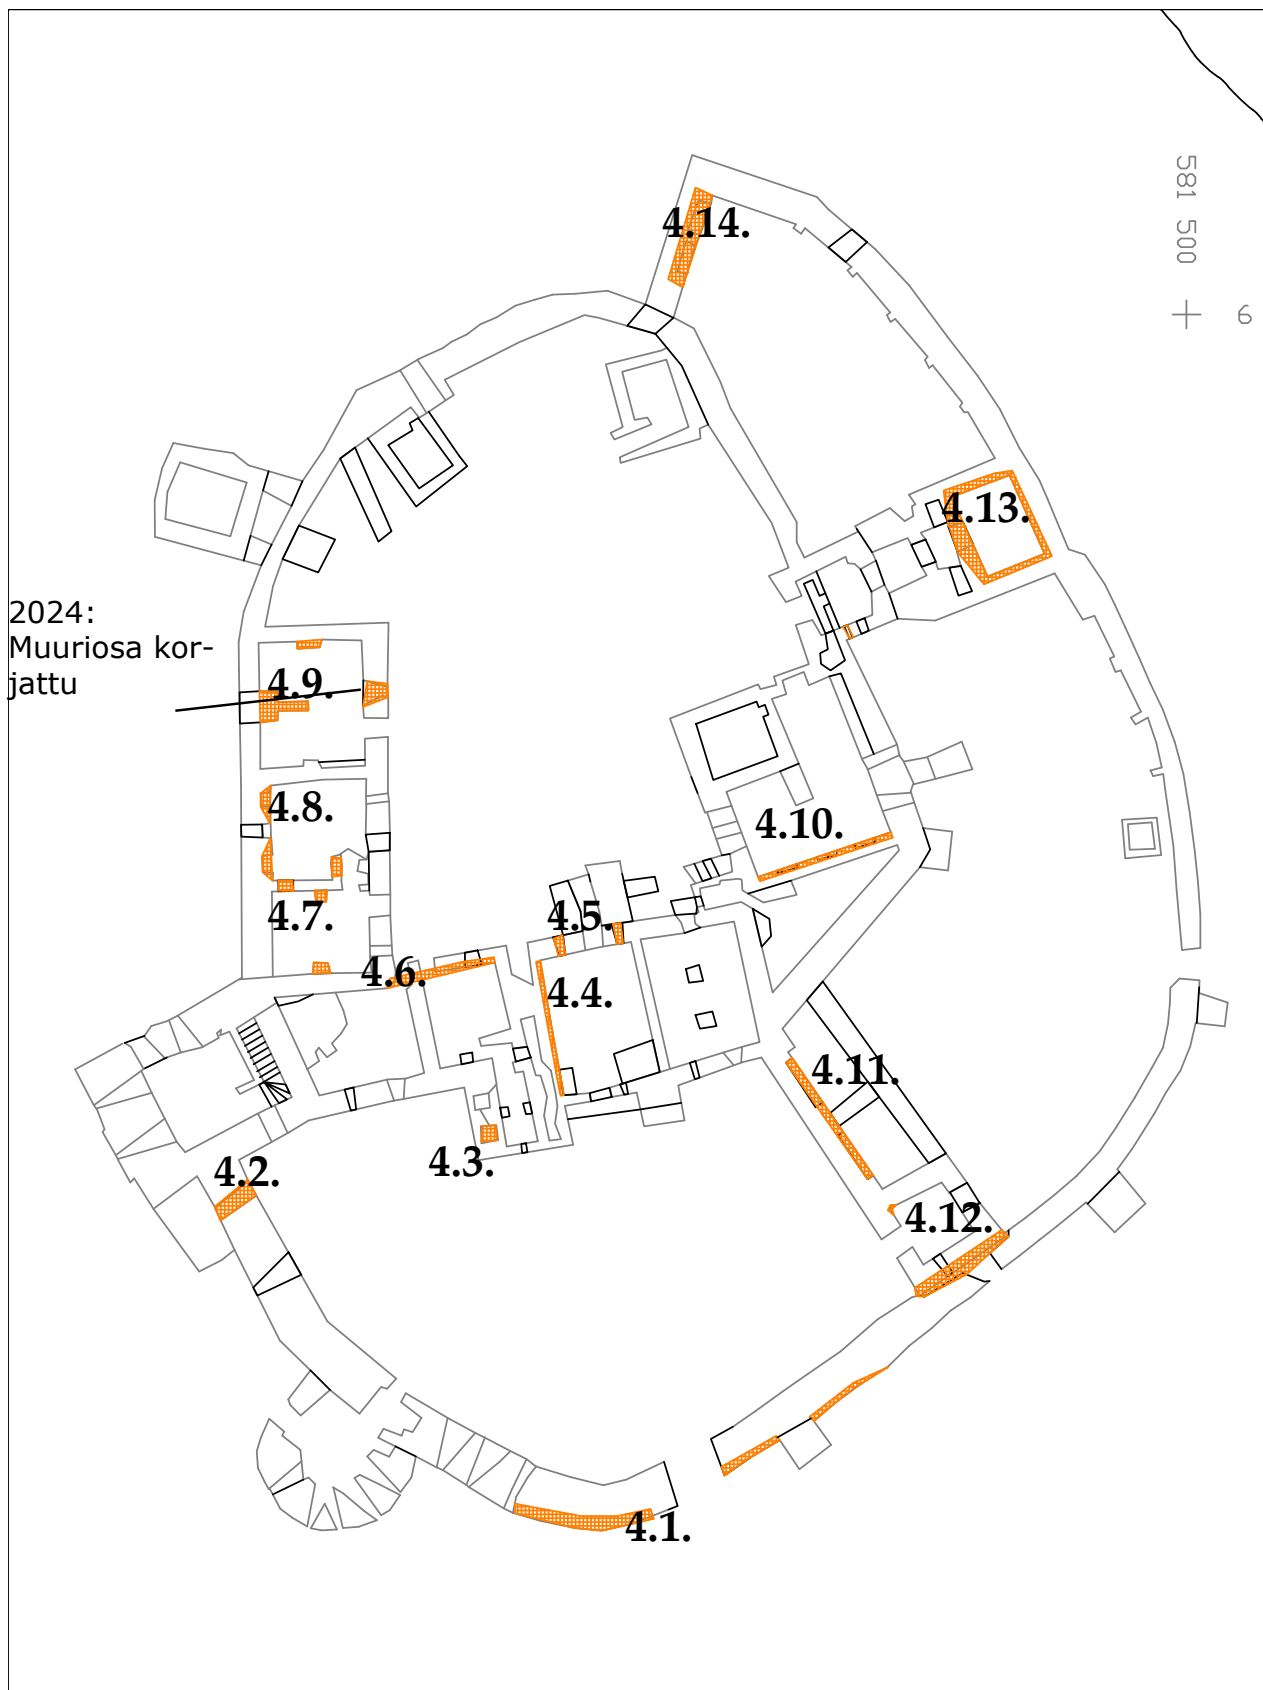
**Karttakuva 5.** Kartalle merkityt kohteet ovat joko jääneet kokonaan korjaamatta v. 1985–2010 ja vaativat säilyäkseen korjaustoimia tai niissä on rikkoutunut suojaus, jonka alla vanhat rakennusosat ovat hajoamassa. Useat näistä kohteista vaativat ennakoivia rakennusarkeologisia tutkimuksia. Pohjapiirros Museovirasto/Metsähallitus ja karttalisäykset K. Uotila/Muuritutkimus.

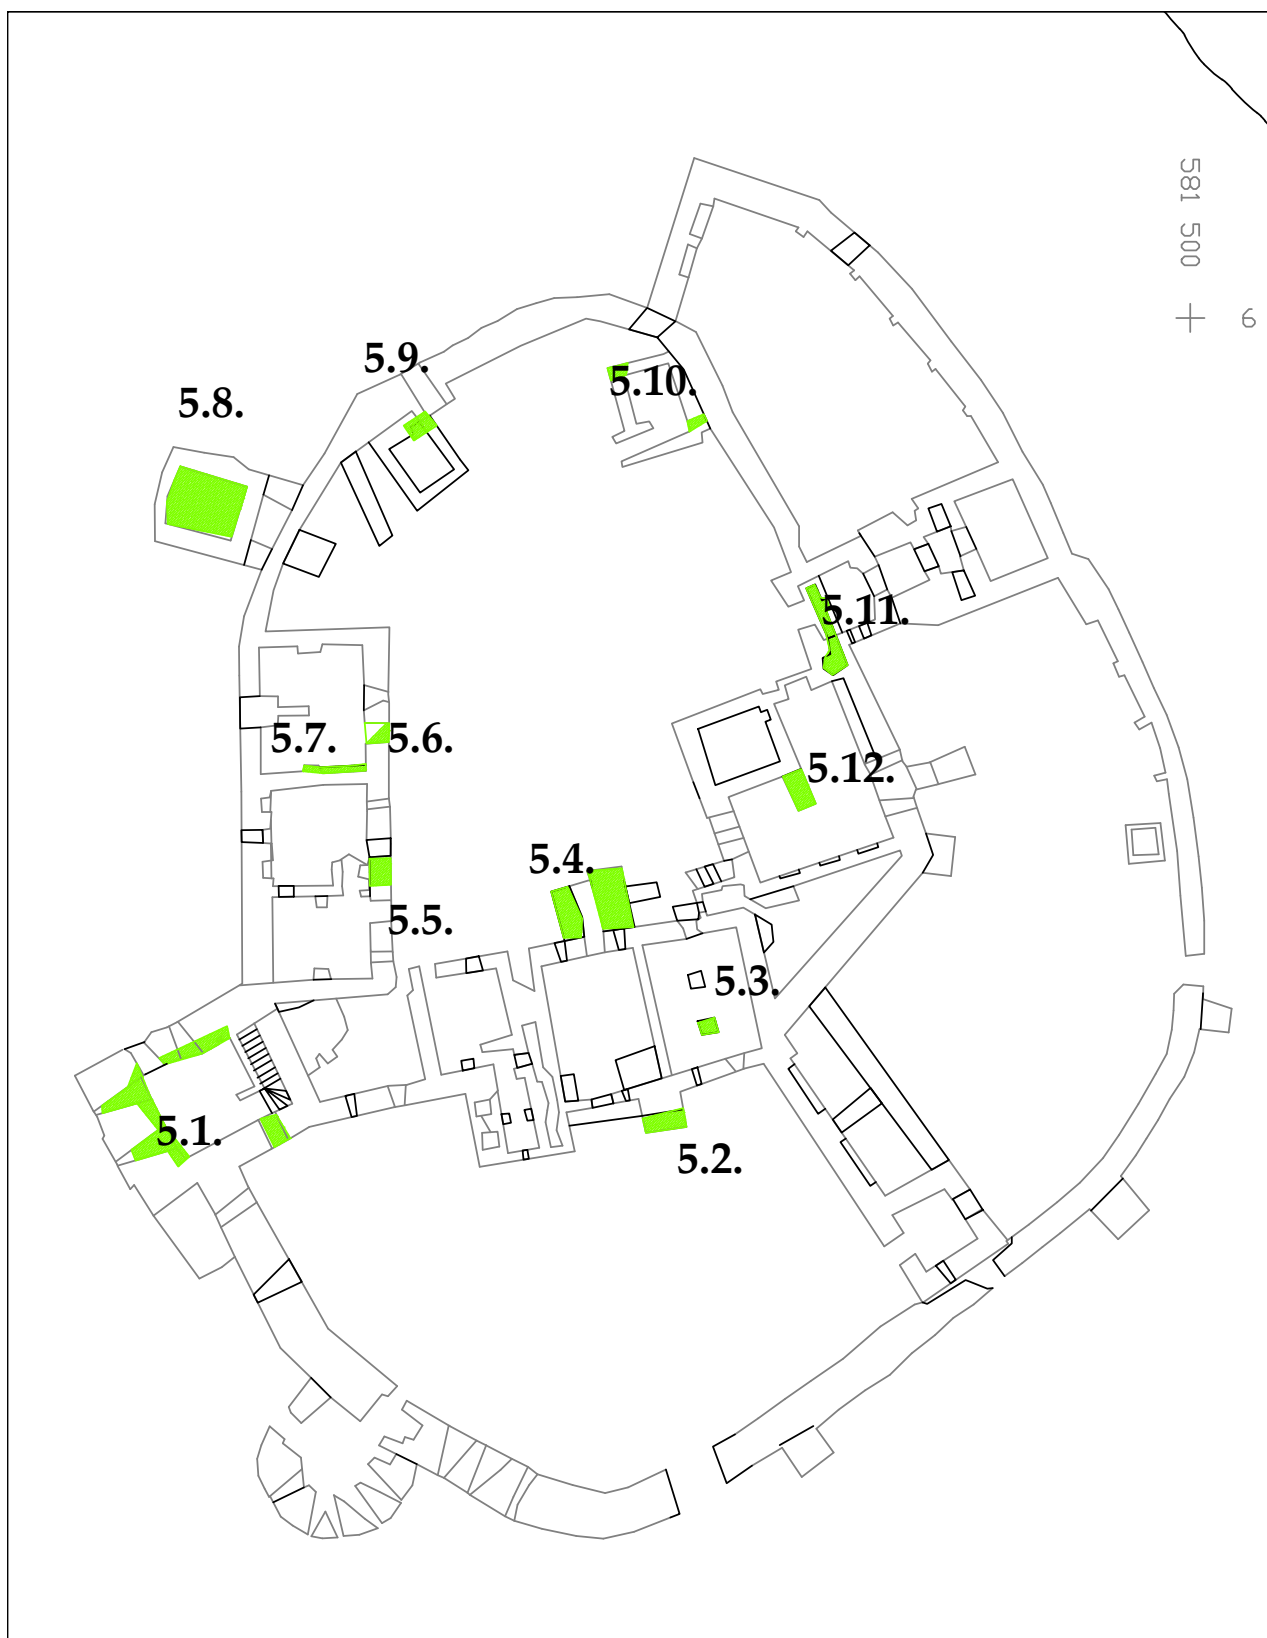
**Karttakuva 6.** Raunioilla havaittavat kohteet, joissa on joko korjaus jätetty tekemättä aikavälillä 1985–2010 tai se on tehty vain osittain. Merkittävä osa kohteista on tiilirakenteita, joiden käyttöikä on vain 10–20 vuotta. Kohteissa tarvitaan seuraavan viiden vuoden kuluessa korjaustoimia, jos niiden kunto heikkenee nykyisellä tahdilla. Osa kohteista vaatii ennakoivia rakennusarkeologisia tutkimuksia. Pohjapiirros Museovirasto/Metsähallitus ja karttalisäykset K. Uotila/Muuritutkimus.

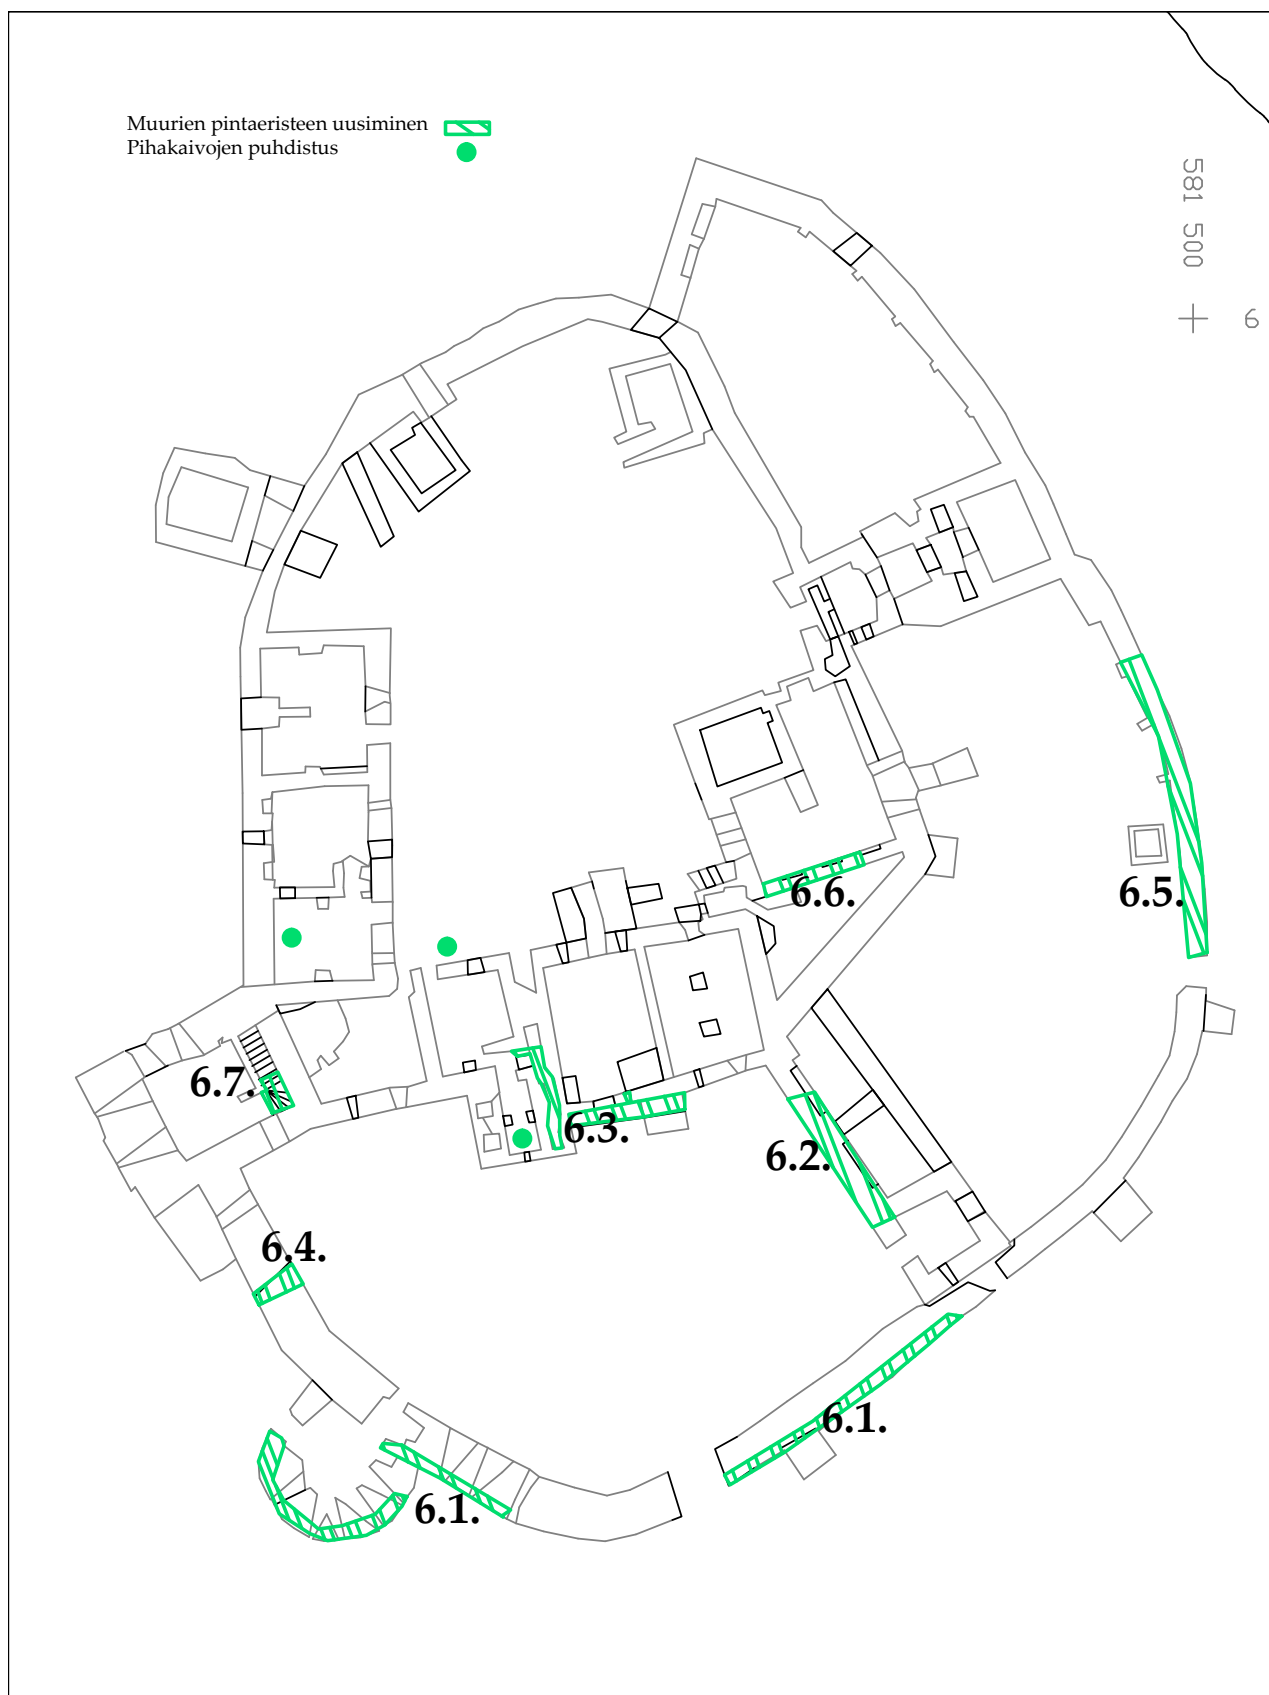
**Karttakuva 7.** Huoltokorjauksina on tässä kartoituksessa ajateltu muurien pintaosien huoltokorjaamista (halkeamat, kulumat ja tarvittava bitumikäsittely) ja linnan lounaisessa osassa olevien kaivojen ja sala-ojaputkien huoltotöitä. Nämä työt tekemällä saadaan ympäröiville muureille runsaasti lisää käyttöikää. Pohjapiirros Museovirasto/Metsähallitus ja karttalisäykset K. Uotila/Muuritutkimus.

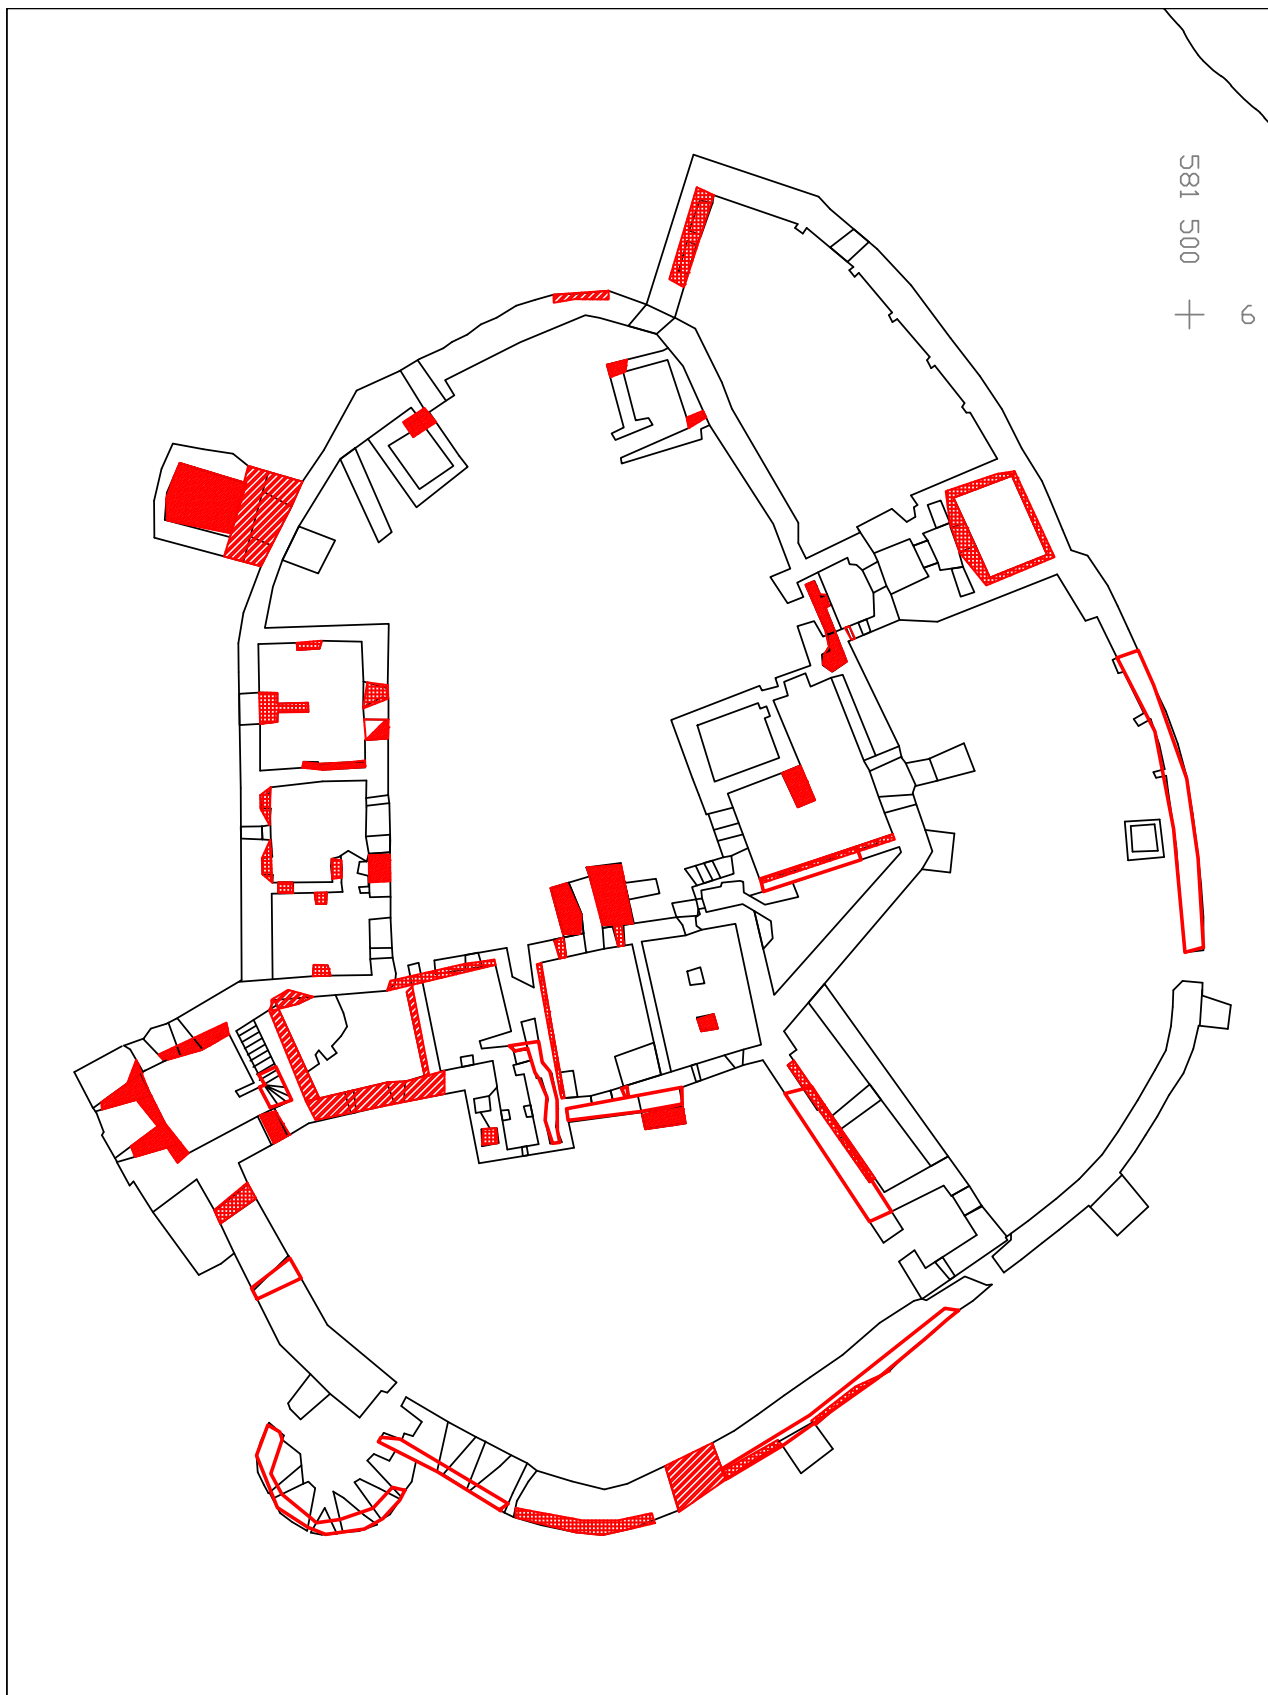
**Karttakuva 9.** Kooste kaikista muurirakenteista, joissa havaittiin korjaus- ja huoltotöiden tarvetta.

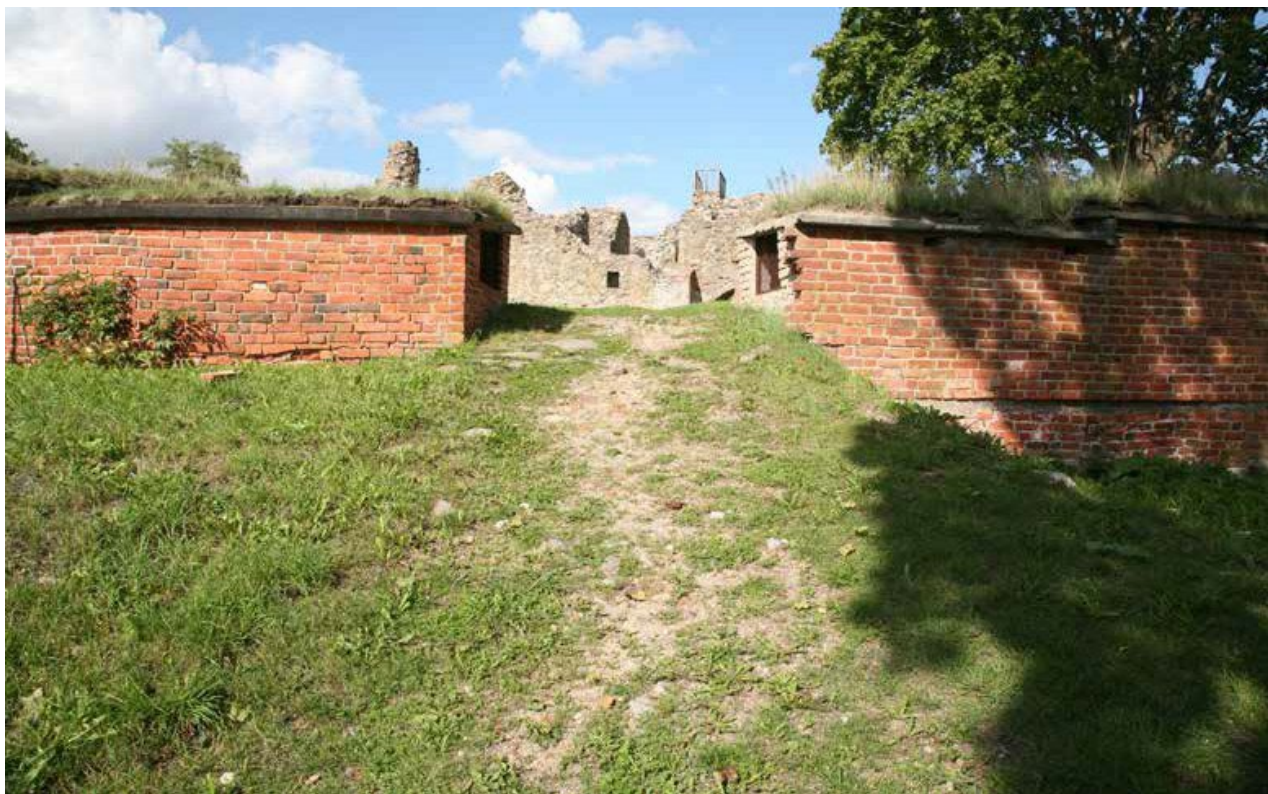
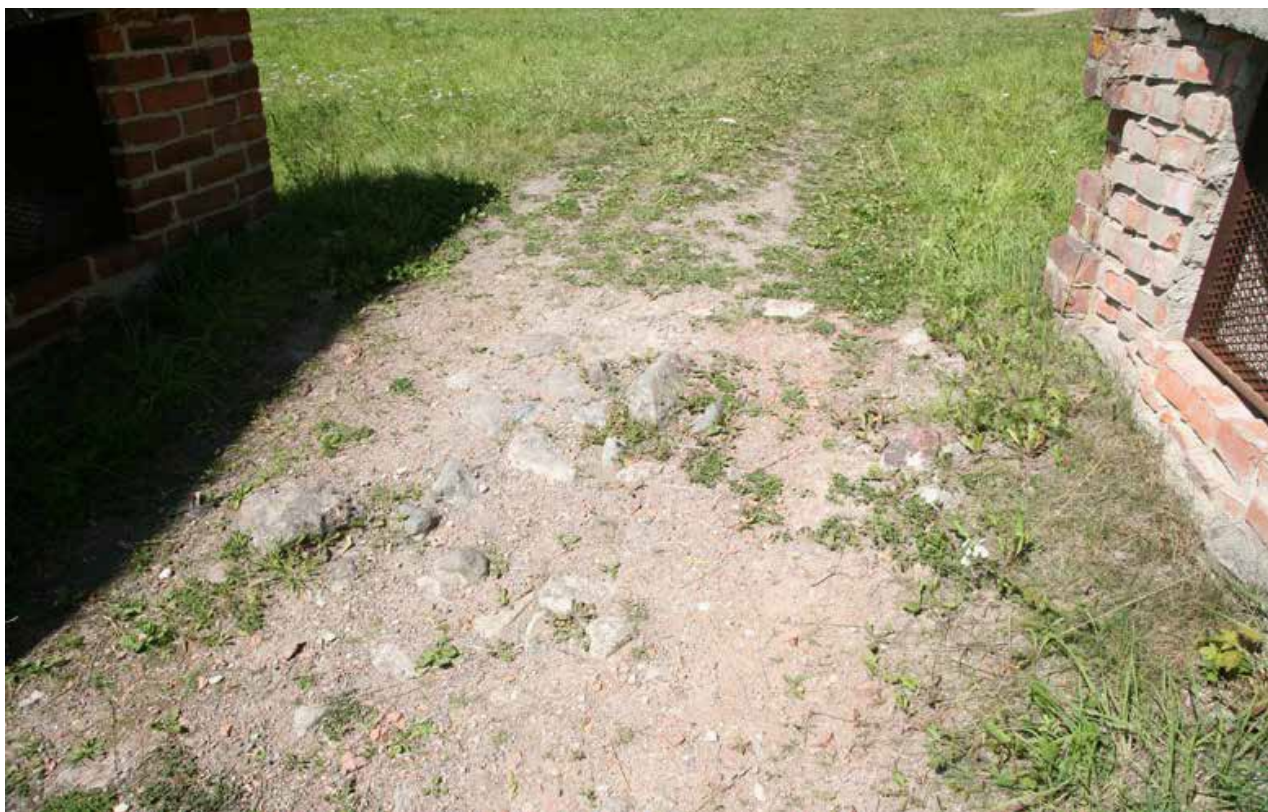
Eteläisen esilinnan muurissa oleva aukko on avattu 1950–1960-luvuilla esilinnan pihalle huolto- ja kulkutiekse itse linnaan. Sen kautta on vuosien kuluessa kuljetettu sekä työmaan materiaaleja että myöhemmin linnan pihan toimintaan liittyvää kalustoa. 2000-luvulla arvioitiin, että aukkoa tullessa tarvitsemaan linnalla myös jatkossa ja se jätettiin osaksi vuonna 2010 valmistunutta korjausta.

Aukon pohjana on ilmeisesti ainakin osittain alkuperäinen keskiaikainen tiilipintainen muurirakenne, joka on nykyisellään kulutuksen myötä paljastunut aikaisempaa merkittävämmän. Se on sekä säärasituksen että huoltoautoliikenteen vaikutuspiirissä ja rapautuu ajan ja käytön perusteella. Rapautumisen voi havaita esimerkiksi ajoliuskan ja ympäristön kasvavasta tiilimurska- ja laastipaloista. Mikäli linnan alueen käyttö kasvaa joko työmaan tai muun käytön vuoksi, vaurio laajenee ja muuriosan tuhoutuminen kiihtyy nykyisestään. Kyseessä saattaa olla yksi harvoja keskiaikaisia muurirakenteita, joiden yli ajetaan autolla ainakin satunnaisesti.

**Kuva 7.** Eteläisen esilinnan ajoaukko. 2014 / KU.

**Kuva 8.** Eteläisen esilinnan ajoaukko. 2014 / KU.

Aukon olemassaolo on päätetty viimeksi Museoviraston toimesta 2000-luvulla. Mikäli aukko pidetään avoimena, tulee muurin pintaosa suojata. Muurin kannalta paras ratkaisu olisi tietysti sulkea koko rakenne. Toinen vaih-

toehto on vaihtaa kohteeseen johtava huoltotie kävelypoluksi (invaliikkuminen linnaan tapahtuu tätä kautta) ja suojata muuriosa kevyesti esimerkiksi saviorauksella tai bentonitilla ja nurmella. Kolmas vaihtoehto on tehdä muurin pintaan kulutusta kestävä rakenerkerros, esimerkiksi savioralla tai laastilla. Se pitää varautua uusimaan aika ajoin. Neljäs vaihtoehto on se, että aukon osalta varaudutaan nykyistä laajempaan liikenteeseen ja aukko suojataan perusteellisesti uudella rakenteella. Tämä tarkoittaa käytännössä rakenteen korkeuden nousua, joka synnyttää korokkeen pihan puolelle ja jyrkentää entisestään nykyistä ajoliuskaa.

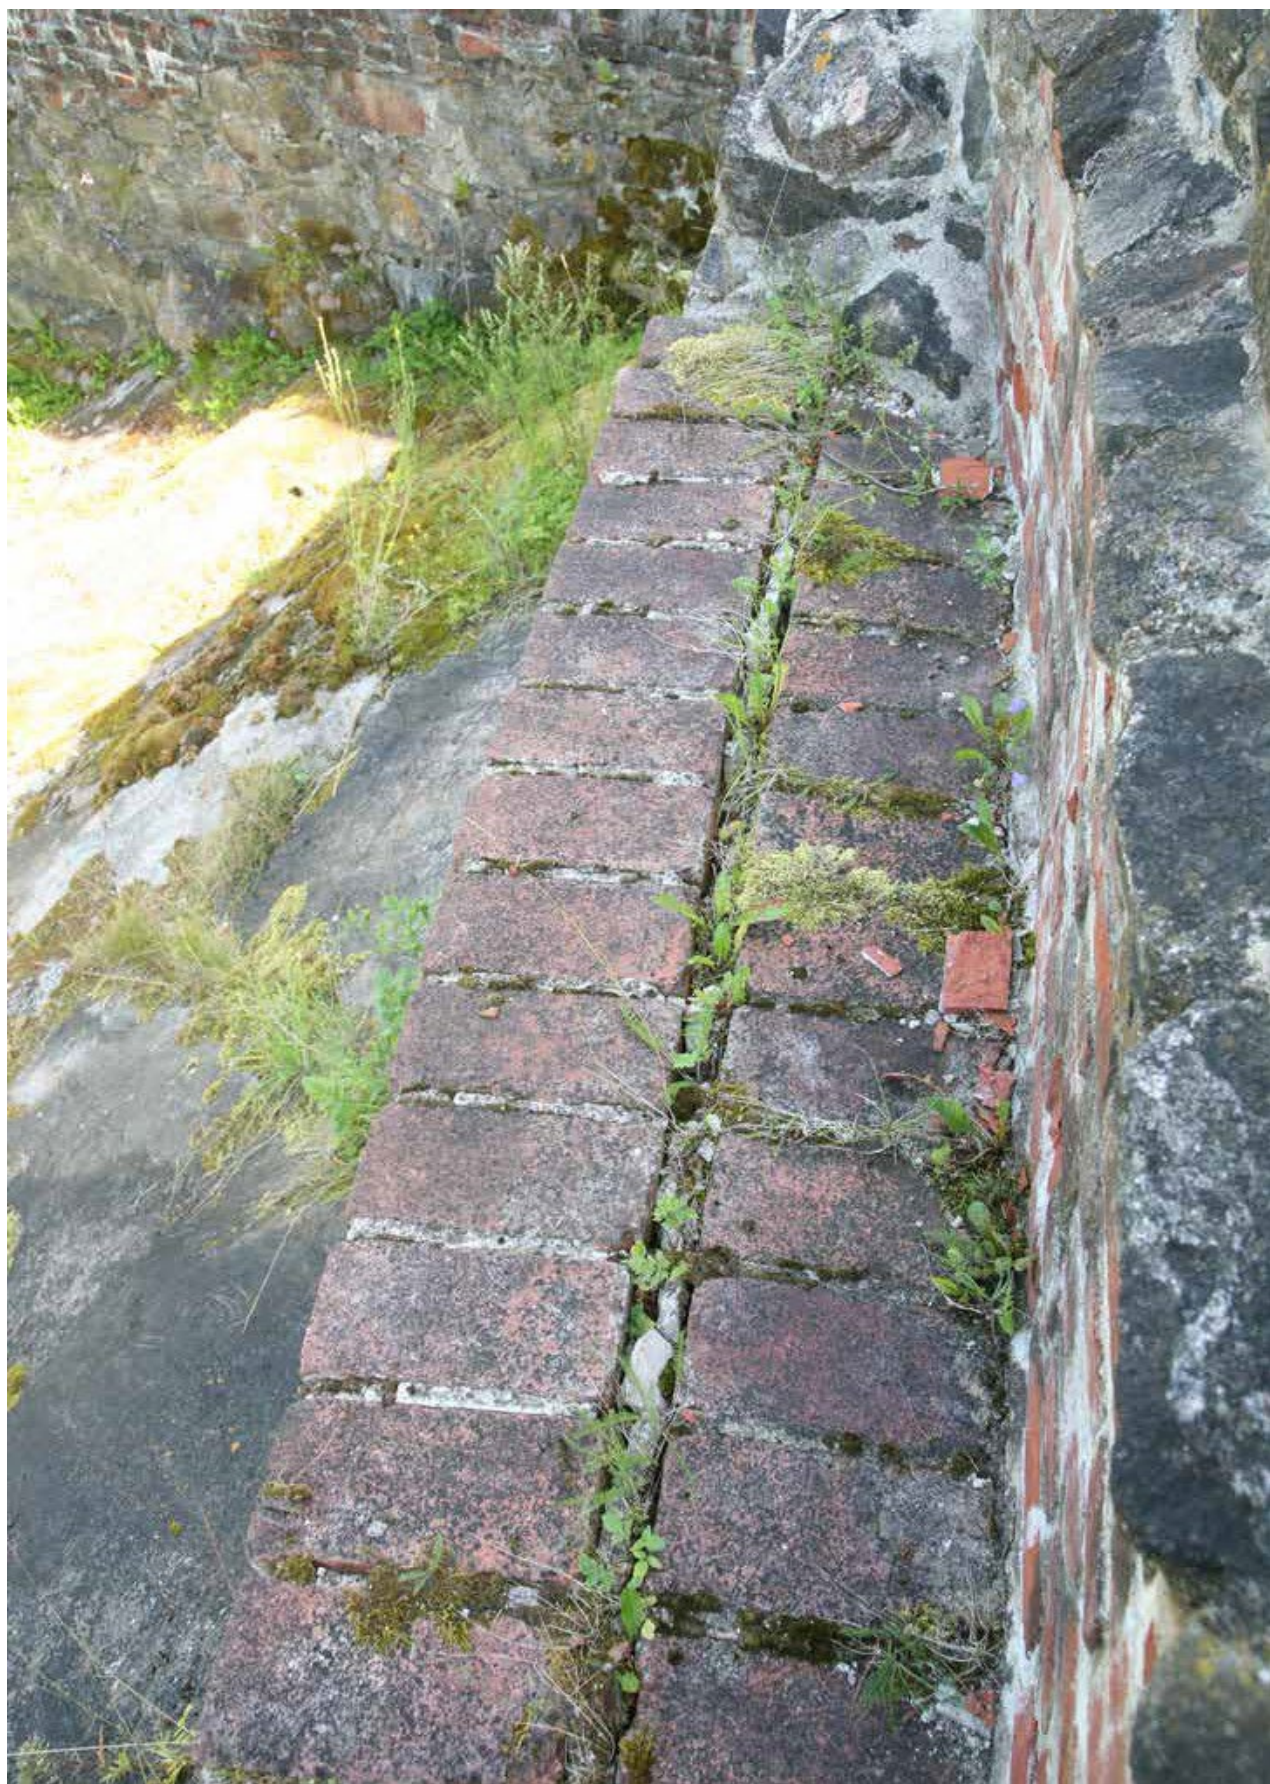
Linnan raunioiden muurien pintaosat ovat suoritettuna läpikävelyn perusteella pääosin hyväkuntoisia. Yksi selvästi hajoamassa oleva kohde on pohjoisessa kehämuurissa oleva poikkeuksellinen limitetty tiilirakenneosa, joka on osana nykyistä pohjoismuuria melko vähäpiirteinen rakennusosa. Se on 1990-luvun puolivälissä korjattu vesilasiin upotetuilla tiilillä. Vesilasiin upotetut tiilet ovat voimakkaasti tummuneet joko suojauksen tai ympäristön vaikutuksesta. Tiilet ovat kuitenkin vielä rakenteessa kokonaisia. Niiden kunto suhteessa muihin saman aikatazon kattamattomiin tiilisiin on selvästi parempi. Sekä länsi-että itäsiiven tiilirakenteiden perusteella voi arvella, että myös tämä tiiliosa olisi jo suurelta osin rapautunut ilman nykyisen kaltaista korjaustapaa. Tältä osin siis vesilasikorjausta voi pitää toimivana ratkaisuna.

**Kuva 9.** Pohjoisen kehämuurin tiililadelma. 2014 / KU.

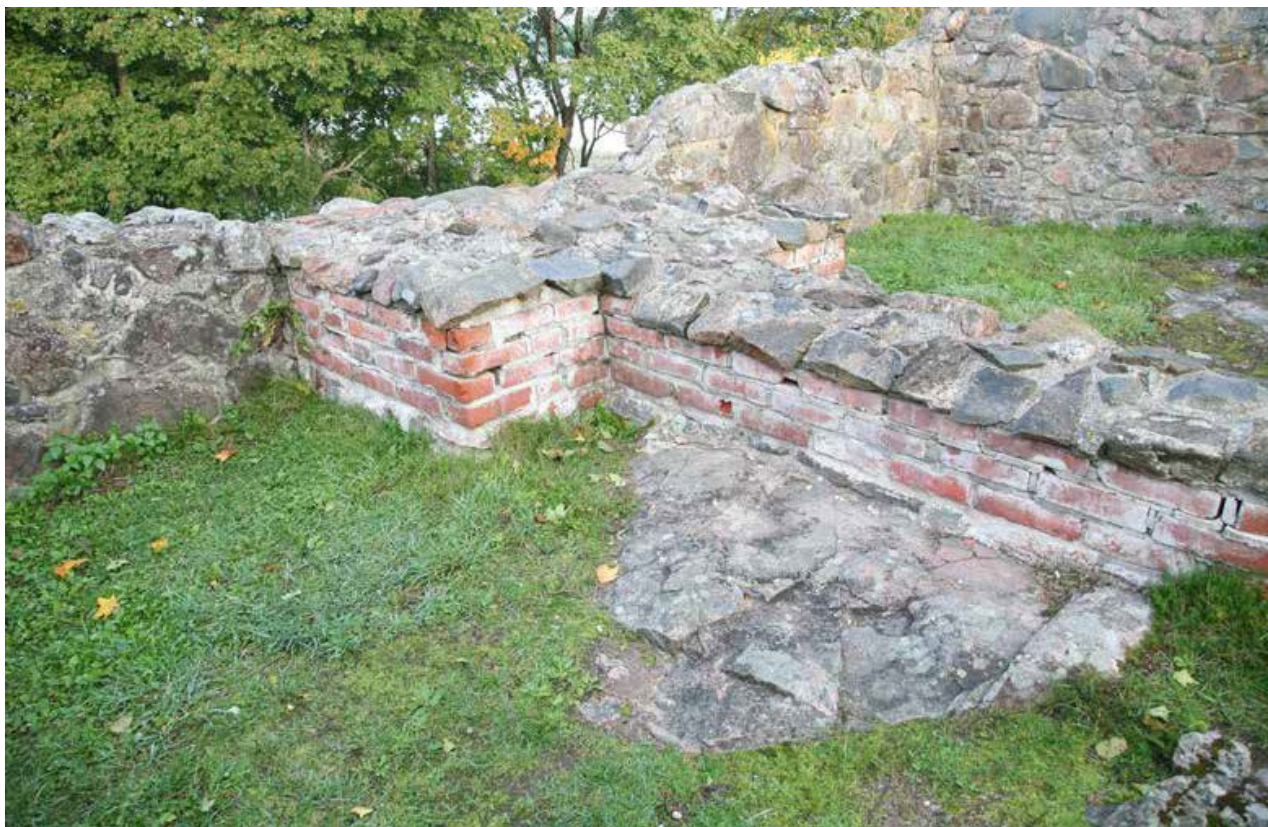
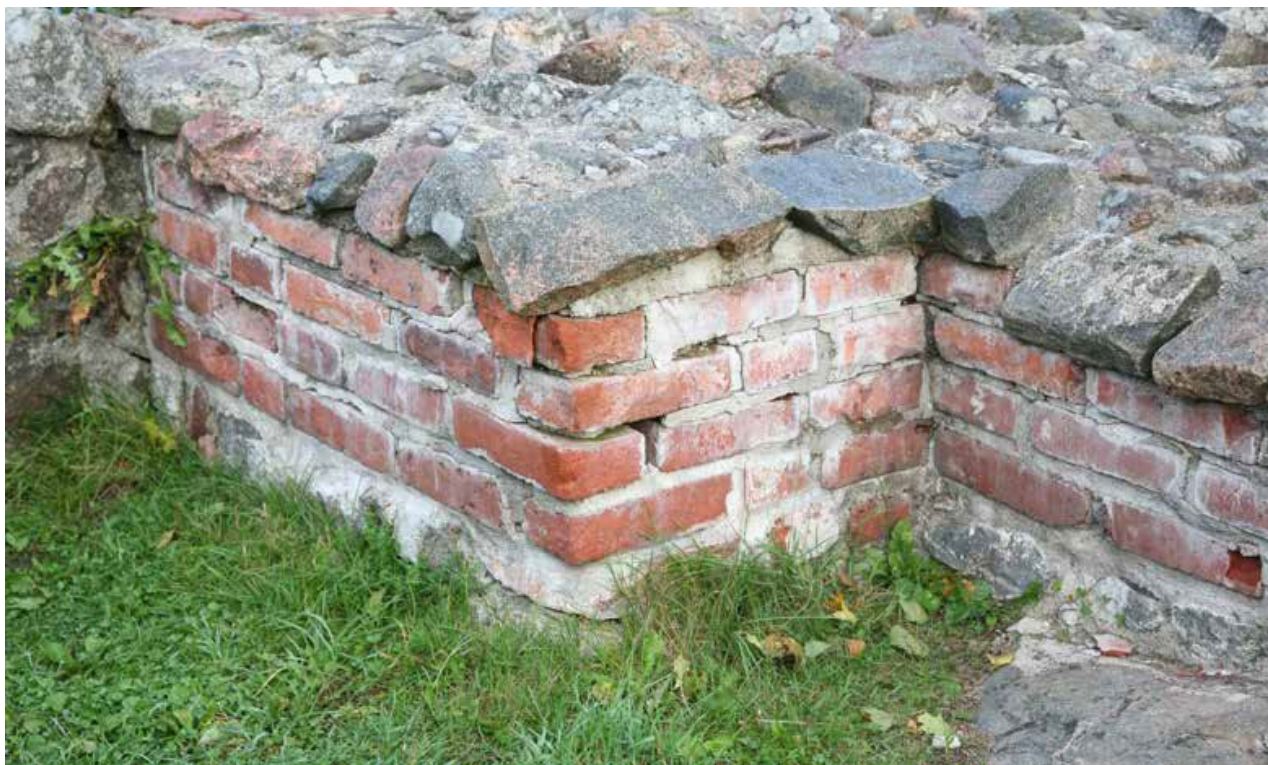
2000-luvulla työmaa teki myös joitakin tiilirakenteiden muuraamisia – esimerkkinä I-huoneen tiilinen tilanjakajarakenne. Näiden rakennusosien kestävyys on osoittautunut ainakin paikoin heikoksi. Esimerkiksi vuosina 2005–2009 tehdyistä tiilirakenteista muuttamat olivat jo vuonna 2014 pahoin vaurioituneita. Tekijöiden arvion perusteella syinä epäonnistuneisiin tiilimuurauksiin ovat olleet tiilimateriaalin vaihteleva laatu ja mahdollisesti liian kalkkipitoiset korjauslaastit vaativissa kohteissa ja tiilimuurien yläpintojen kevyt suojausrakenne.

**Kuva 24.** I-huone. Länsiosan tiilirakenne. 2014 / KU.

**Kuva 25.** I-huone. Länsiosan tiilirakenne. 2014 / KU.
