# Kuusiston piispanlinnan restaurointihistoria, vauriot ja säilyttämissuunnitelma

CasaCo Studio Oy

arkkitehti Sanna Ihatsu, CasaCo Studio Oy  
arkkitehti Katariina Ockenström, CasaCo Studio Oy

| Julkaisija | Metsähallitus | Julkaisuaika | 8.10.2026 |

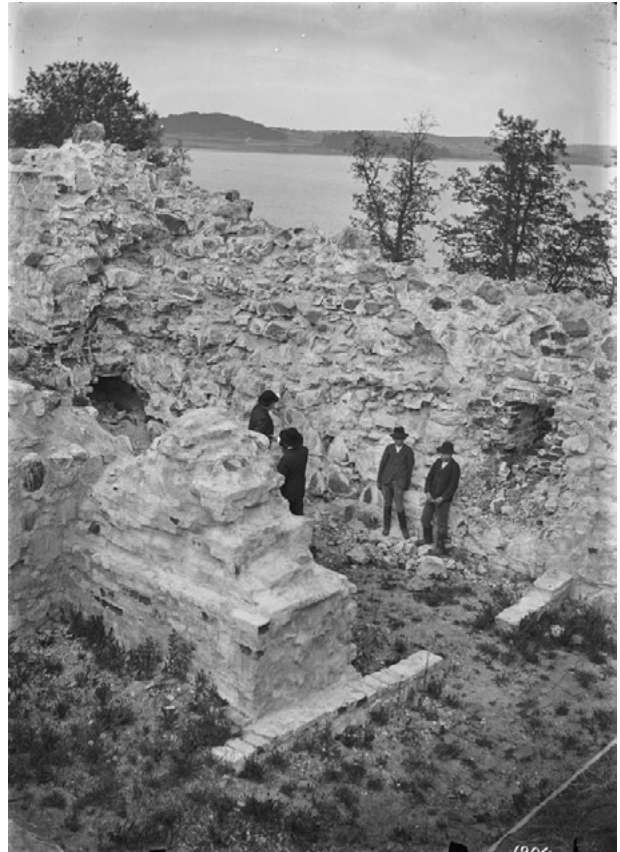
Etualan muurissa on näkyvissä rappauspinnaa, jollaista raunioon tehtiin laajasti vuonna 1905. Kuusiston linnan rauniot. Valokuva: Reinold Hausen, 1904. HK19411231:119, Museovirasto, historian kuvakokoelma. Finna.fi.

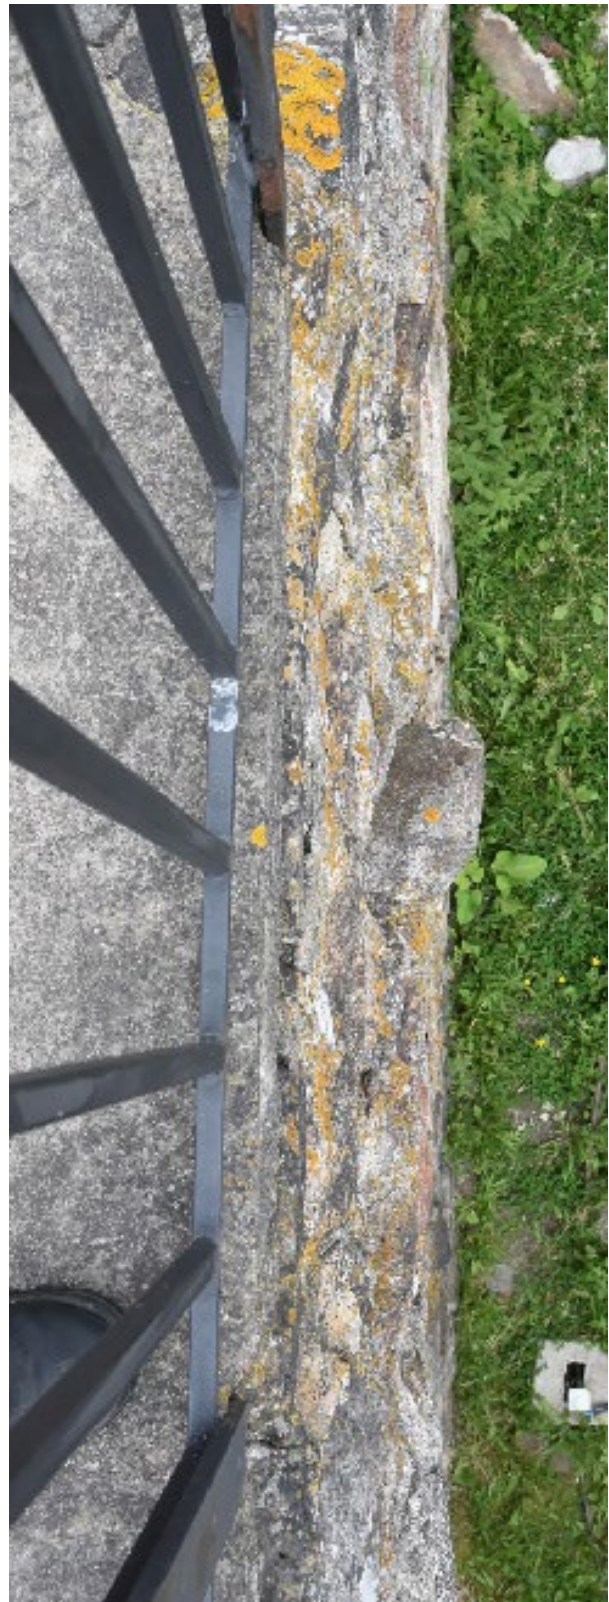
Yksittäinen, putoamaisillaan oleva irtokivi sisääntulon vieressä, huoneessa R. Ilmoitettiin turvallisuusriskinä heti käynnin jälkeen tilaajalle, joka lupasi poistaa/kiinnittää kiven pikimmiten. Seinässä on laajempia vaurioita, jotka on kirjattu vauriokartoituksen kohdassa M9. Kuva: Sanna Ihatsu.

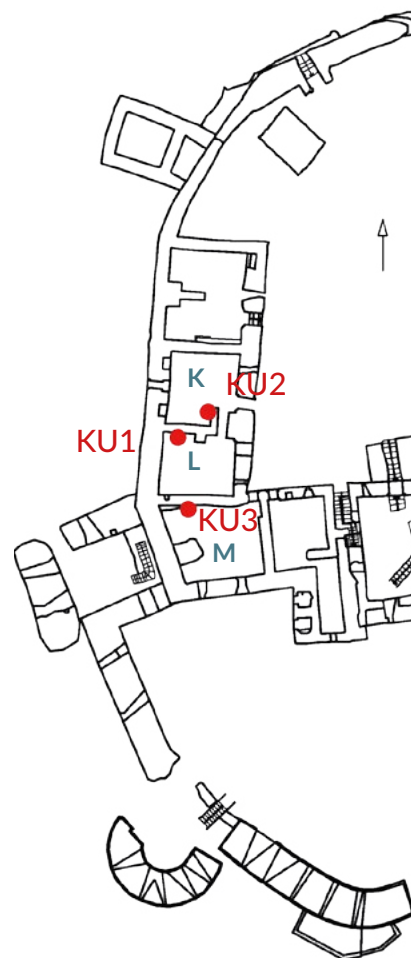
Ohuthienäytteiden ottokohdat ovat huoneissa K, L ja M.

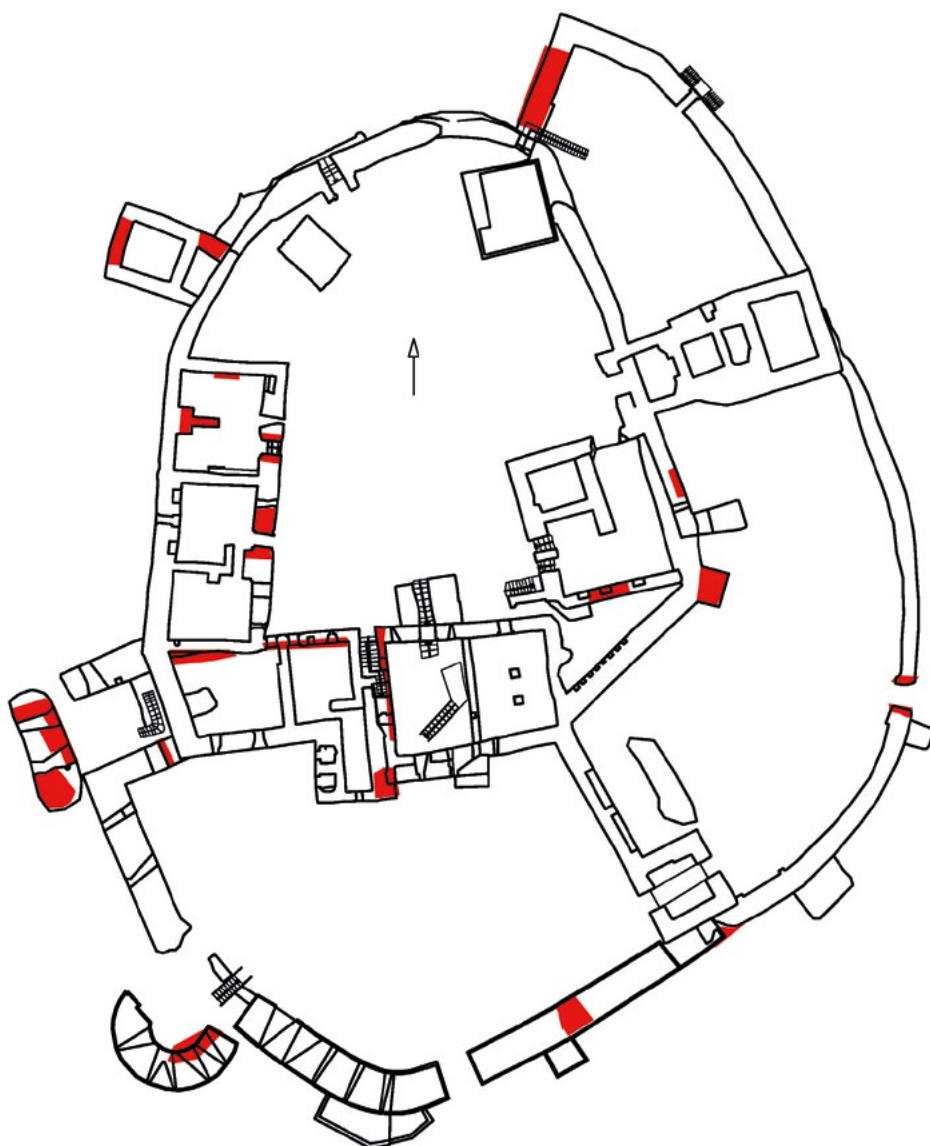
Karttaan on merkitty ne alueet, joissa on havaittu katteessa vaurioita ja joissa myös katteen alla oleva seinä on vaurioitunut.

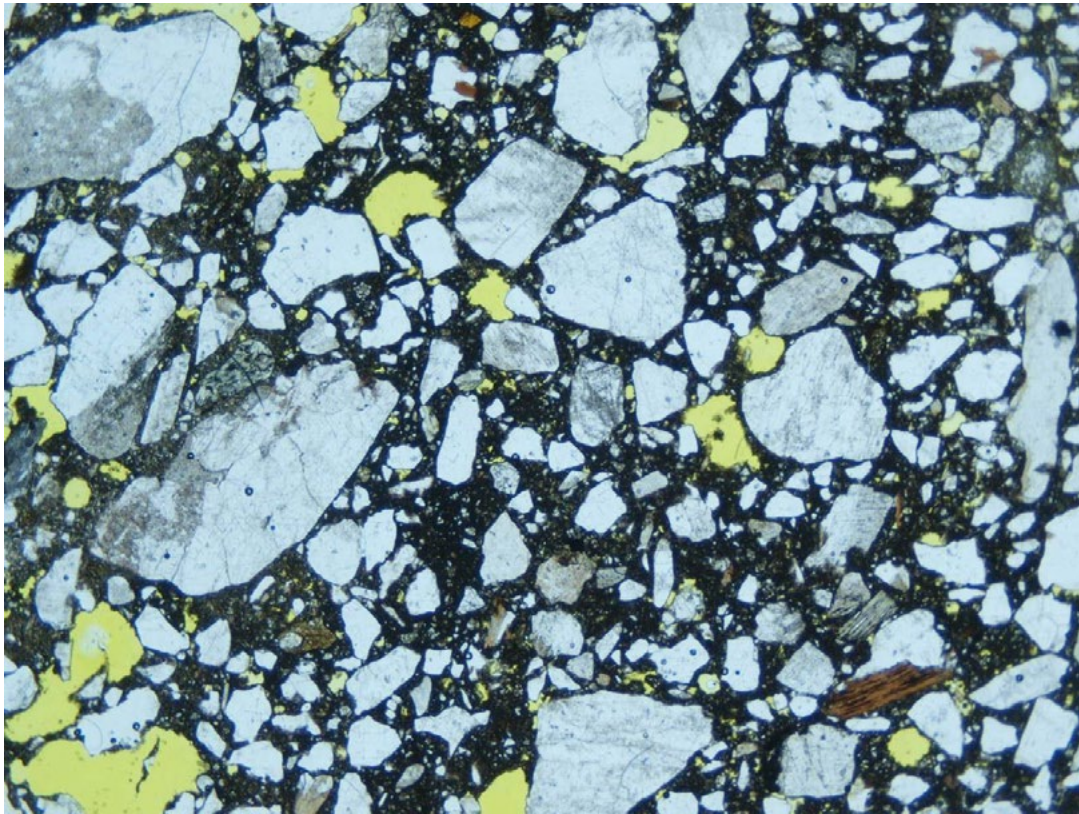
Kuva 1. Näyte KU 1 ulompi osakerros. Ilmahuukokset näkyvät kuvassa keltaisina. Kuva-ala 7,5 mm \* 5,5 mm.
