| <b>Kohde:</b> Kuusiston linnanraunio | |
| <b>Tehtävä:</b> Mikrorakennetutkimus ohuthieestä, 3 kpl; testaus 4.9.2024<br>Mikroskooppivalokuva, 1 kpl; 4.9.2024 | |

### Näyte KU 1, tiilimuurin sauma

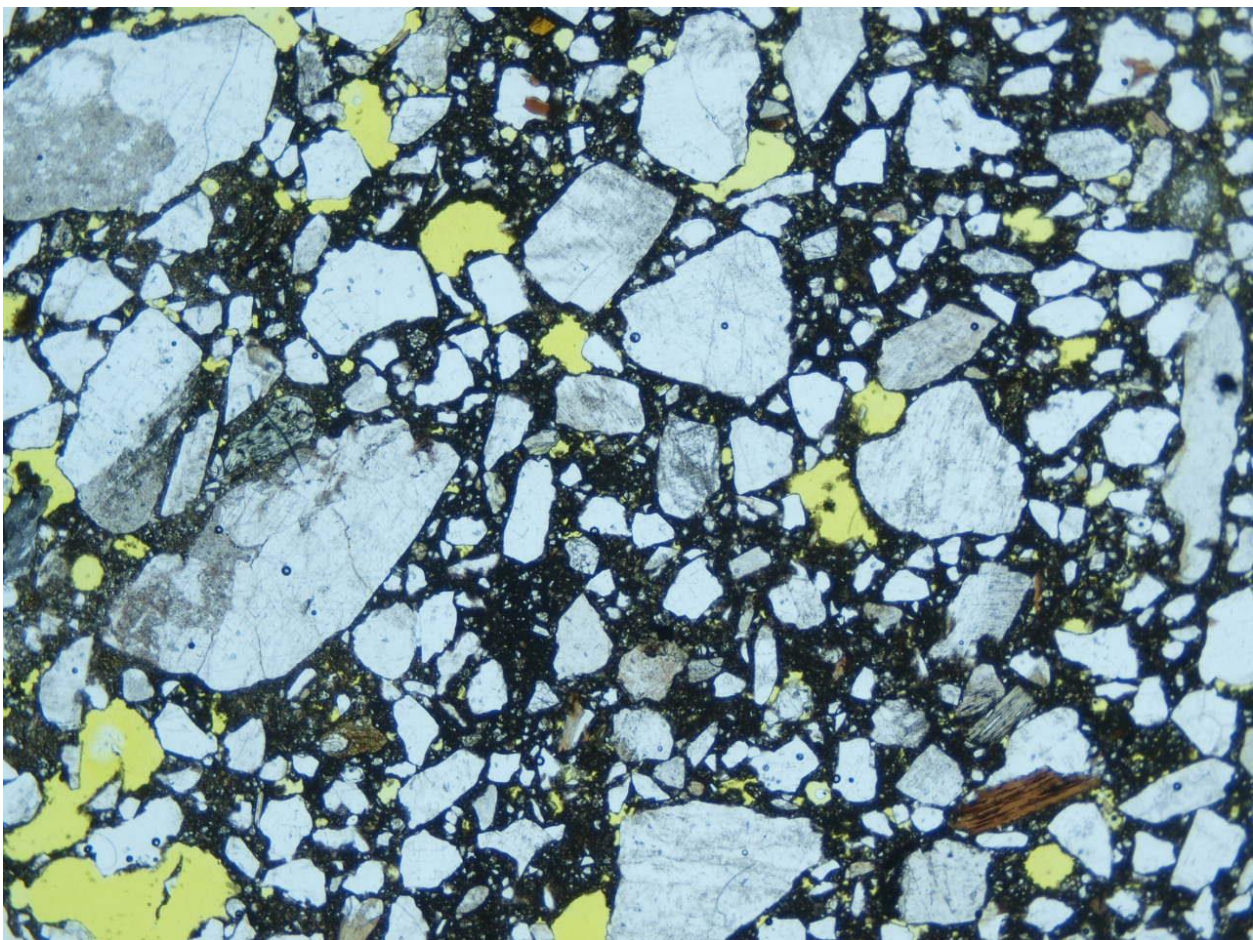
- Ulommassa osakerroksessa on jonkin verran pienikokoisia epämääräisen muotoisia huokosia (pituus <0,5 mm). Silmämääräisesti arvioituna ilmahuokosten kokonaismäärä on luokkaa 5–10 %, joten osakerroksen pakkasenkestävyysominaisuudet ovat todennäköisesti puutteellisia märissä olosuhteissa (kuva 1).

Kuva 1. Näyte KU 1 ulompi osakerros. Ilmahuukokset näkyvät kuvassa keltaisina. Kuva-ala 7,5 mm \* 5,5 mm.
