# Kärnäkosken linnoituksen restaurointihistoria, vauriot ja säilyttämissuunnitelma

CasaCo Studio Oy

# Kuvailulehti

| Julkaisun nimi | Kärnäkosken linnoituksen restaurointihistoria, vauriot ja säilyttämissuunnitelma |

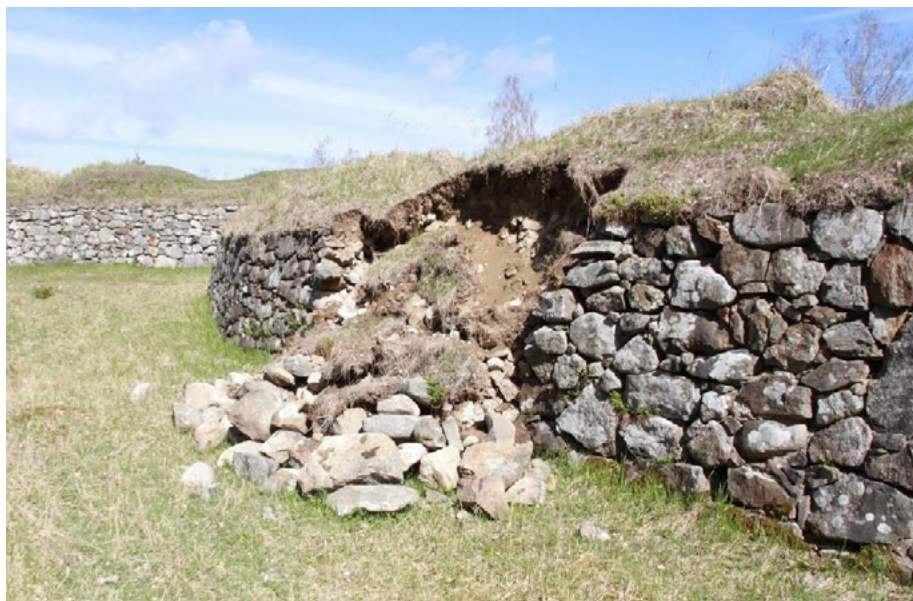
Ravelliini C:n oikean sivun romahduskohta ennen korjausta.  
Kuva: Hilja Palviainen, MH.

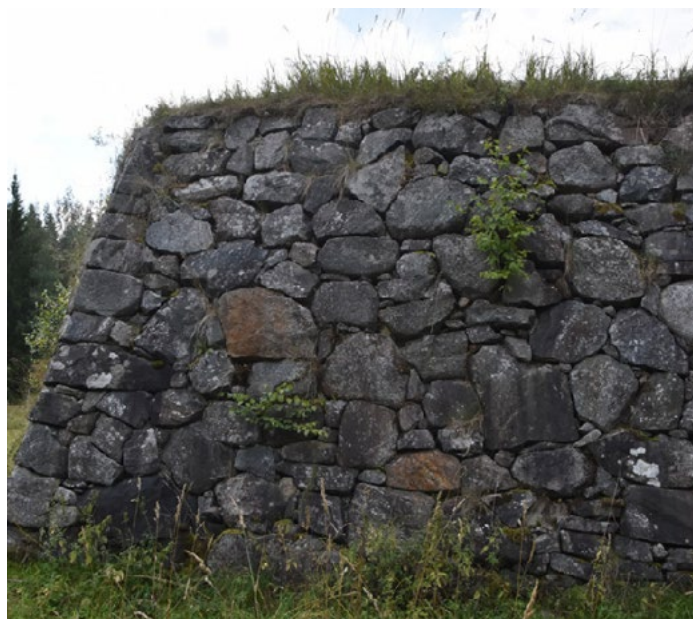
Tiivistä ja huolellisesti muurattua muuria. Muuri koostuu muokatuista kivistä. Kuva: Sanna Ihatsu.

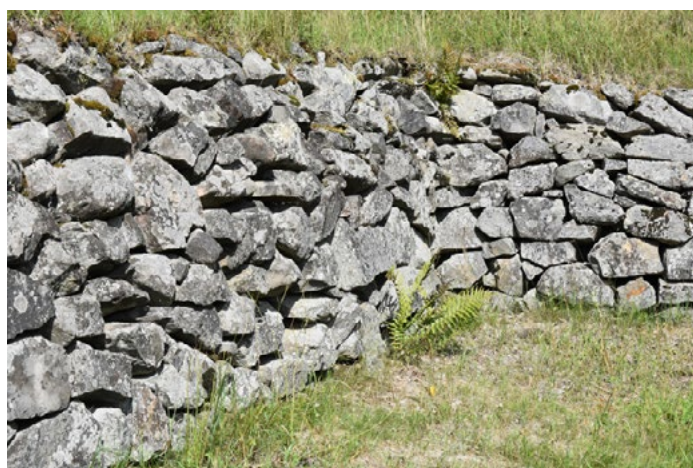
Harvaa ja muokkaamattomista kivistä ladottua muuria. Kuva: Sanna Ihatsu.

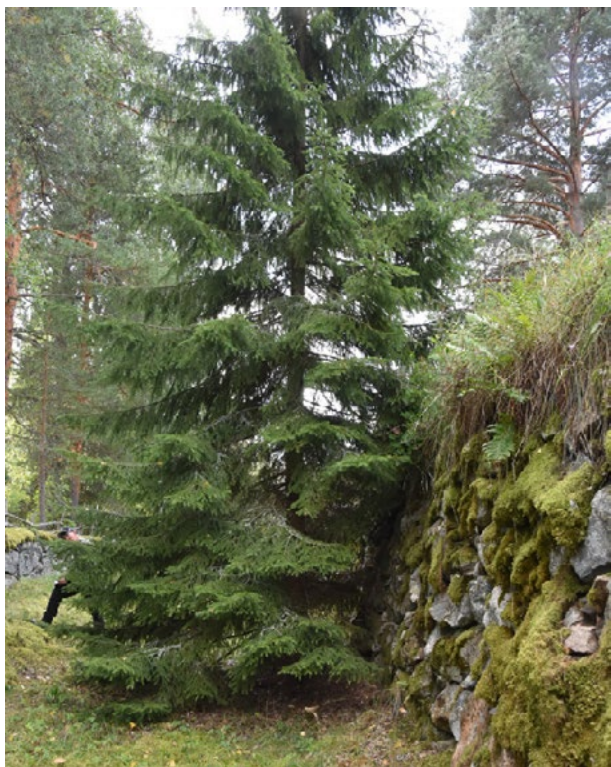
Vallin vieressä kasvavan kuusen juuret tunkeutuvat vähitellen muurin perustuksiin. Kuva: Sanna Ihatsu.

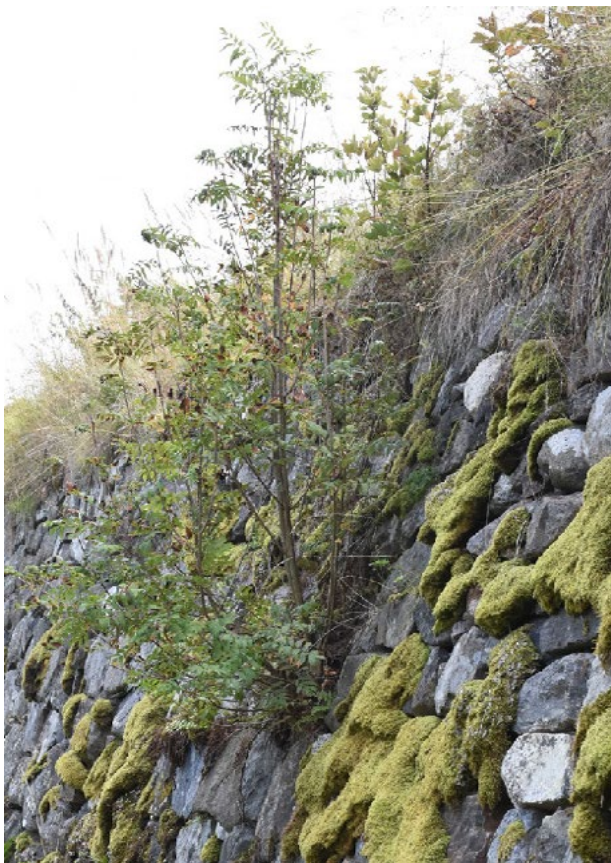
Puuntaimia kivimuurissa. Kuva: Sanna Ihatsu.

Muureissa kasvaa useissa kohdin vesakkoja, joiden juuret aiheuttavat nopeasti isompia vaurioita. Kyläyhdistykselle on aiemmin maksettu korvausta vesakoiden poistosta muureista, mutta korvauksen maksaminen on lopetettu. Vuonna 2024 vesakoita ei ole poistettu ja ne kasvavat vauhdilla. Vesakoita ei ole merkitty vauriokartoituksen karttaan, koska puiden alkuja kasvaa hyvin monilla muurien osuuksilla ja tilanne tulee keväällä taas muuttumaan. Vesakoiden poistossa on syytä käydä systemaattisesti läpi kaikki kivivallit ja muurien päälliset.

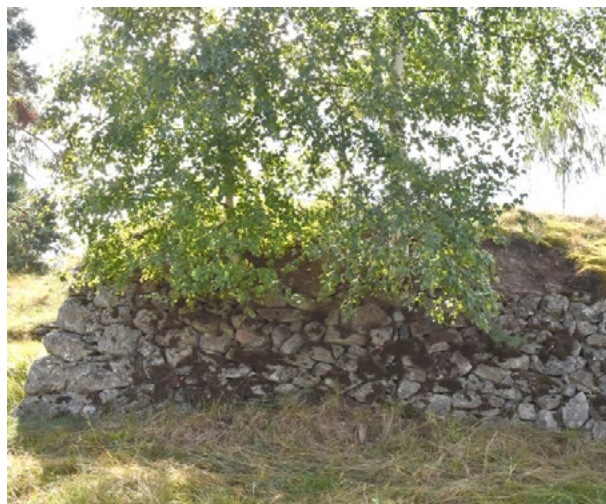
Muurin päällä kasvaa kaksi suurikokoista koivua. Kuva: Sanna Ihatsu.

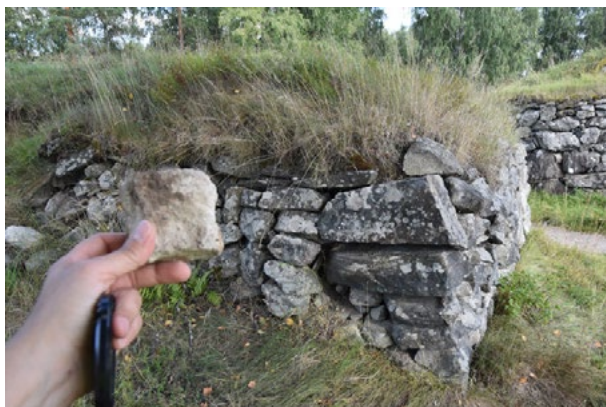
Kohteesta otettiin yksi laastinäyte, josta tehtiin ohuthieanalyysi. Näyte otettiin sortumakohdasta ilman rakenneavauksia. Laastin sideaineena on hyvin sementtirikas kalkin ja sementin seos. Laastin huokosrakenne muistuttaa huokostimella aikaan saatua lisähuokostusta ja ilmahuokosten määrä on 20 %:n luokkaa, joten laastilla on todennäköisesti jonkin asteisia pakkasenkestävyysominaisuuksia märissä olosuhteissa. Koko analyysi

Laastinäytteen ottopaikka. Kuva: Sanna Ihatsu.

on tämän selvityksen liitteenä. Näytteenottoalue on mahdollisesti kunnostettu vuonna 1966, kun sisäänkäynnin seinämiä on korjattu.

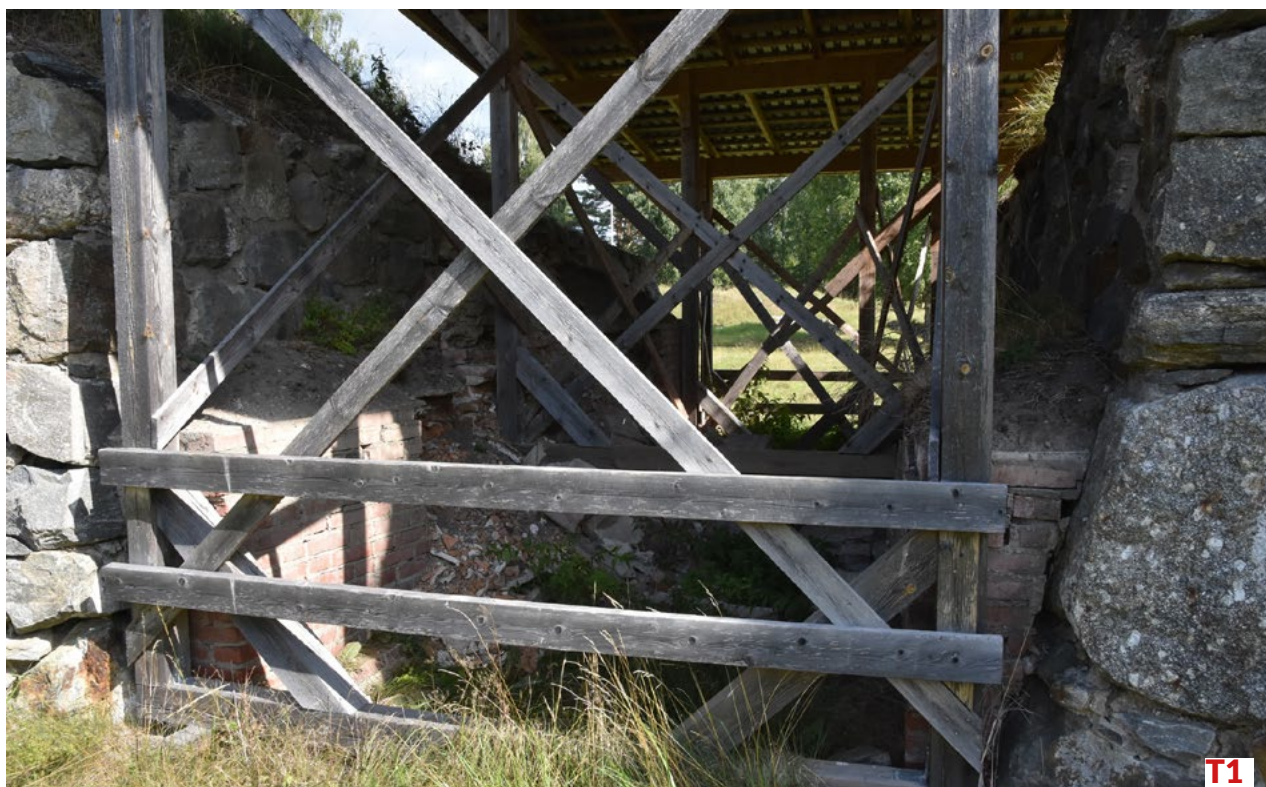
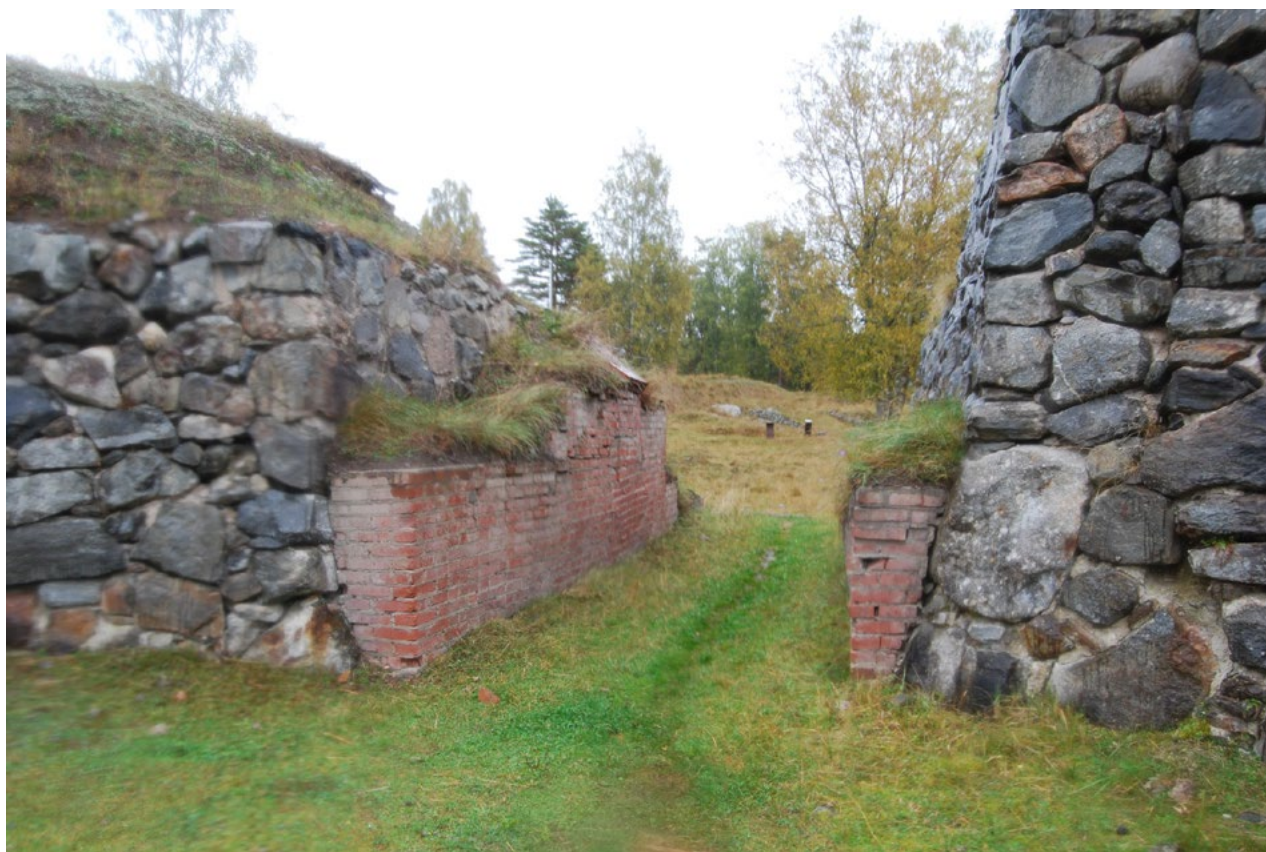
Sama kuvakulma, yläkuvassa tämän hetken tilanne ja alakuvassa vuoden 2014 tilanne. Tiiliset suoja-muurit ovat rapautuneet vauhdilla. Usein tiilinen suojarakenne, jonka tausta ei tuuletetu, rapautuu nopeasti. Myös alkuperäinen tiilirakenne on vaarassa rapautua. Poternin tiilijäänteet ovat kohteen ainut säilynyt tiilirakenne. Kuvat: Sanna Ihatsu.

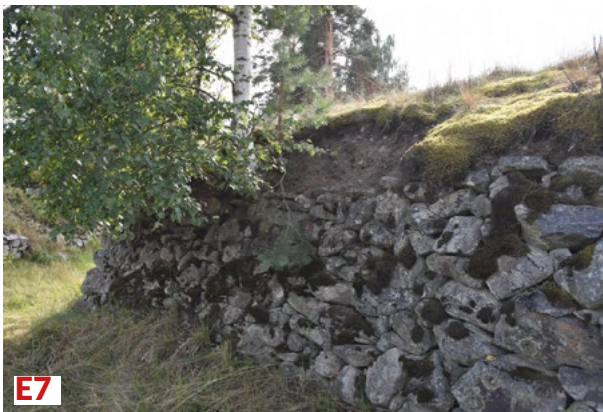
| Nro | Kuvaus | Liittyvä ongelma/aiheuttaja | Prio |
|---|---|---|---|
| E7 | Eroosio, isoja puita kasvaa muurissa. Juuret aiheuttavat vaurioita muuriin. | Isot puut imevät veden ja ravinteet. | 1 |

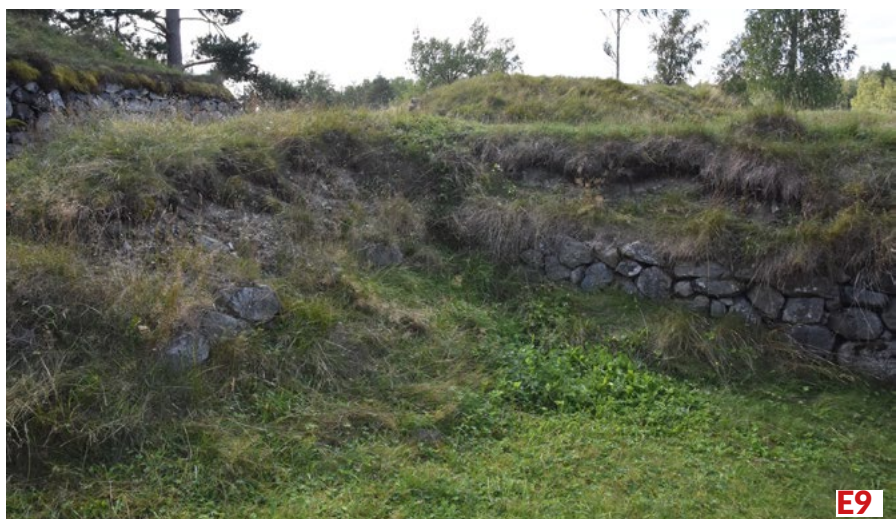
| Nro | Kuvaus | Liittyvä ongelma/aiheuttaja | Prio |
|---|---|---|---|
| E9 | Laaja-alainen eroosio reunassa. | Muuri peittynyt osin maan alle. | 2 |

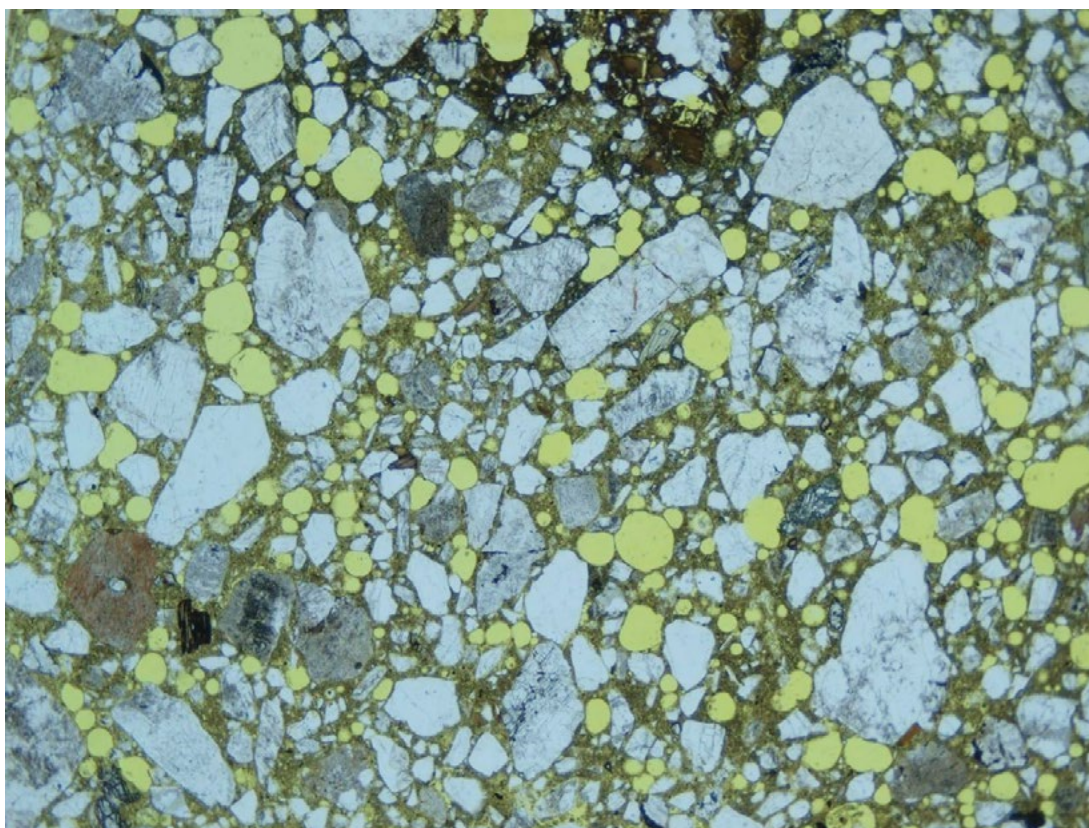
Kuva 1. Näyte KA 1. Yläreunassa keskellä näkyy sideaineeltaan poikkeavaa aluetta. Ilmahuokokset näkyvät kuvassa keltaisena. Kuva-ala 7,5 mm \* 5,5 mm.
