Vattajan Natura-alueen maisema- ja kulumisvaurioiden korjaussuunnitelma

4.4.2007

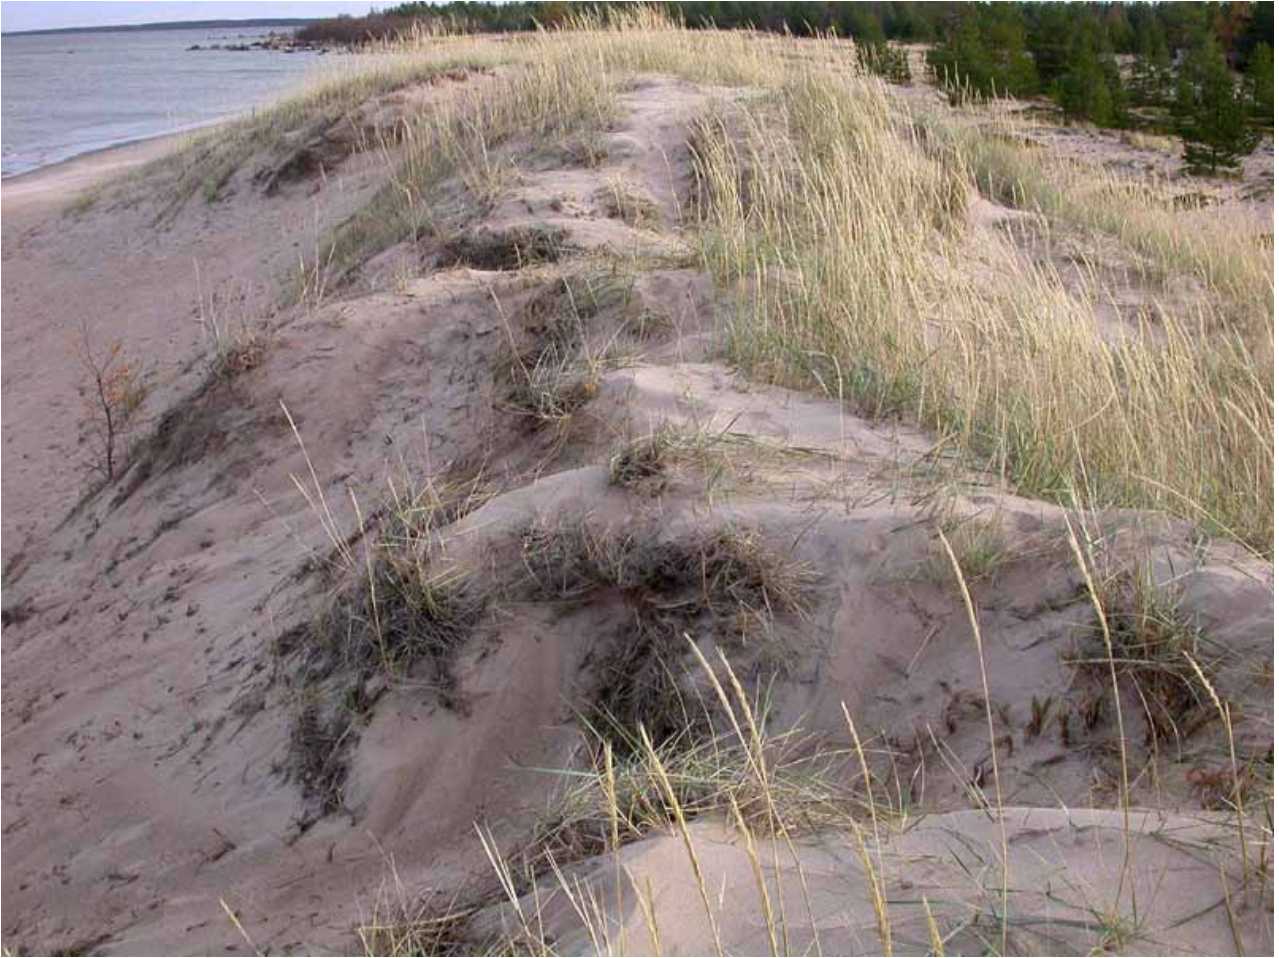
Kuva 2. Usein toistunut jalan kulku uimarannan kiinteällä ruohokasvillisuuden peittämällä dyynillä on vaurioittanut kasvillisuutta ja aiheuttanut maaperään syviä polkuja. Mikäli kasvillisuus ei ehdi palautua kulutuksen jatkuessa, saattaa kasvillisuusvaurio laajentua suuremmaksi maaperävaurioksi ja koko dyynivalli katketa polkujen kohdalta tuulen vaikutuksesta.

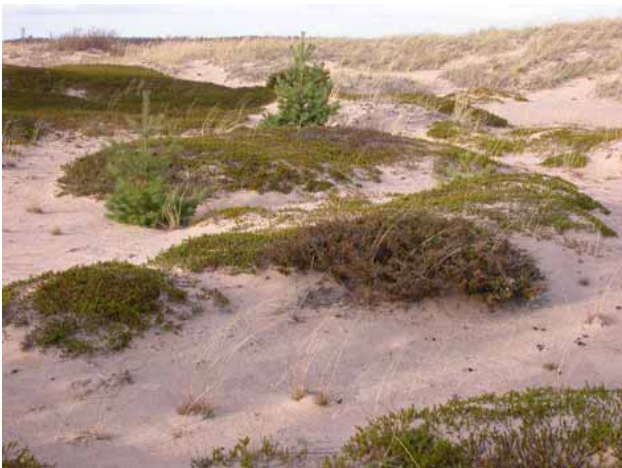
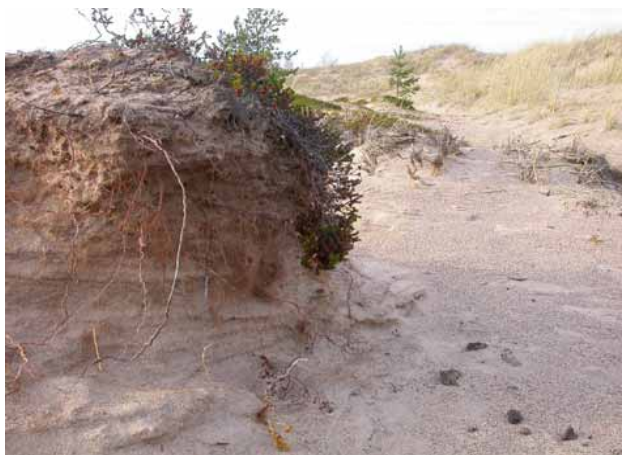
Kuva 3. Sopivan ja liiallisen kulutuksen vaikutus variksenmarjadyyniin. Oikean puoleinen vaurio ei enää korjaudu itsestään.

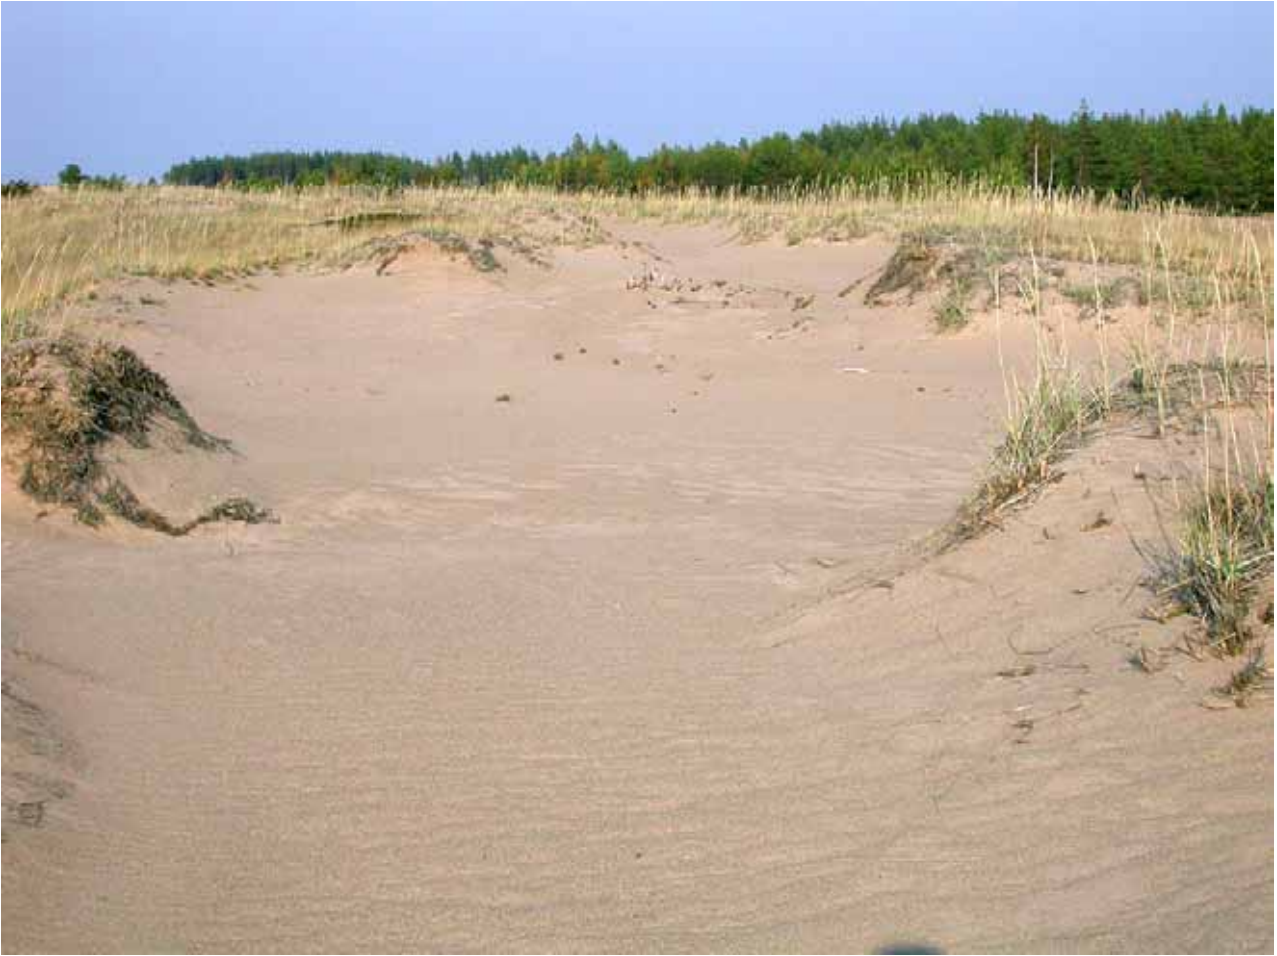
Kuva 4. Tuulen laajentamia kaivantoja harmaalla dyynillä käytöstä poistetulla tuliasemalla. Dyynikumpareiden jyrkät kasvittomat rinteet ovat edelleen alttiina eroosiolle.

Laajojen kulumiskuoppien ja kaivantojen ennallistaminen tehdään täyttämällä syöpymät hiekalla, joka kerätään ennallistettavan kohteen taakse sijoittuvalta alueelta, jonne tuulen oletetaan kuljettaneet syöpymistä peräisin olevan hiekan. Hiekka kerätään avoimilta, kasvittomilta hiekkapinnoilta kuorimalla tasaisesti suunnilleen yhtä paksu kerros tarvittavalta alueelta, ettei uusia kaivantoja pääse syntymään. Joillain kohteilla on vielä selvästi erotettavissa tykeille tehdyistä kaivannoista peräisin olevia maamassoja ympäristöstään poikkeavana pinnan muodosta tai kasvillisuudesta. Nämä massa sijoitellaan takaisin kaivantoihin mieluiten pintakerrokseen, jolloin maamassoissa mahdollisesti olevat kasvit voivat nopeammin kasvaa uudelleen juuren kappaleiden tai siementensä avulla. Lopuksi alue muotoillaan alueen laajempaa pinnan muotoa vastaavaksi siten, että tuulelle alttiit kohdat saadaan mahdollisimman hyvin tuulta kestäviksi.

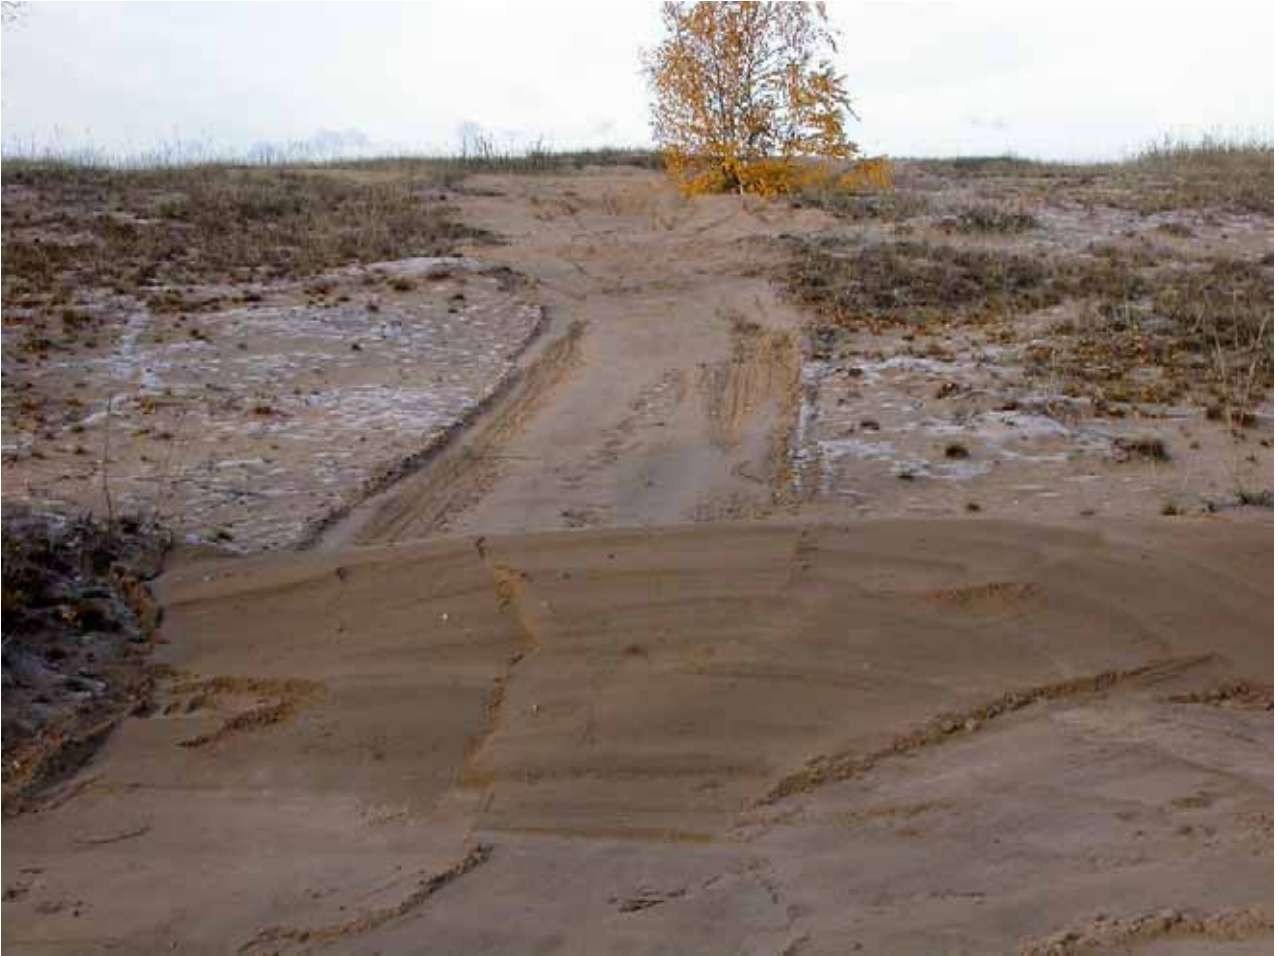
Kuva 5. Täytetty ajoura ja uran sulkemisesta kertova hiekkavalli liittymässä.

Ajoneuvojen synnyttämät syvät urat täytetään ensisijaisesti tasoittamalla uran reuna- ja keskipolanteet kauhalla vetäen. Urilla kulku välittömästi ennallistamisen jälkeen estetään tarvittaessa kaivamalla pieni ojamainen syvennys uran poikki ja kasaamalla syvennyksestä tuleva hiekka valliksi uran poikki.

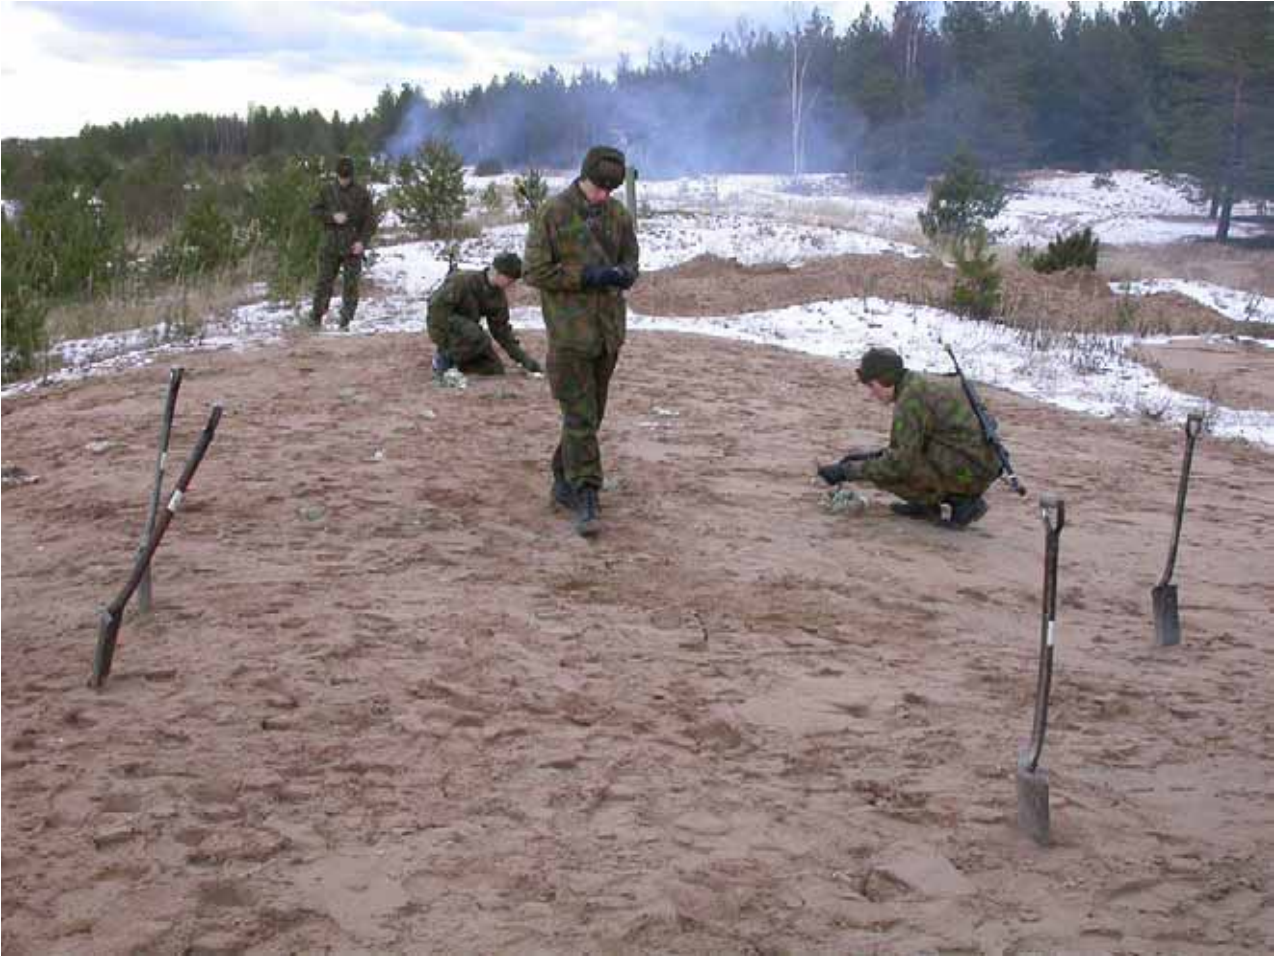
Kuva 6. Jäkälälaikkujen koeistutusta tuliaseman R8 ennallistetulla harmaalla dyynillä marraskuussa 2005.

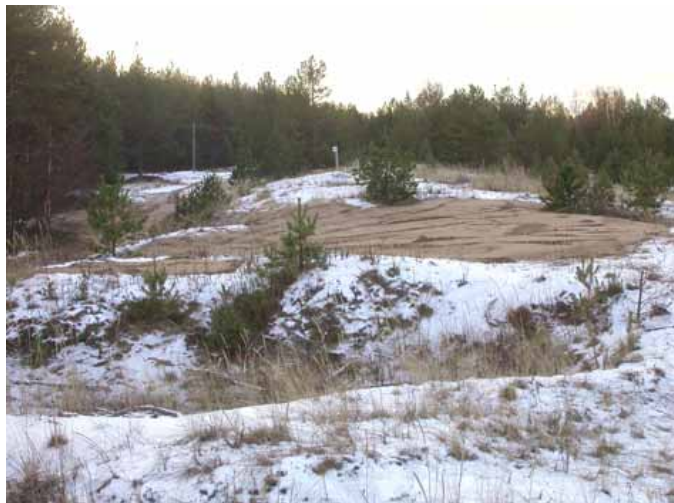
Paikan nimi R8 tuliasema	Luontotyyppi Harmaadyyni	Sijainti R8
Vaurion laatu Laajalla alueella levykulutusta ja kaivantoja.		
Vaurion määrä Lakkautettavan tuliaseman alueella noin 394 x 32 metrin alalla on 19 erilaista peitettävää kaivanto tai uraa. Alasta noin 70 % vaatii ennallistamista. Syvimmät kaivannot ovat alueen eteläreunalla. Korjattava kokonaisala on noin 9633 m ² . Liikuteltava maa-aines määrä on noin 1700 m ³ .		
Ikä Alle viisi vuotta. Paljasta hiekkaa.	Ennallistettavuus Mahdollista kohtuullisella panostuksella.	
Ennallistamistoimet Tuliasemajanalla olevat kaivannot peitetään ja muotoillaan ympärillä olevan dyynivallin tasalle. Hiekka kuoritaan tuliaseman ja metsän väliseltä uralta. Rantaan kulku ajouria pitkin estetään kasaamalla hiekkavalli uralle. Peitettyjen kaivantojen avoimille hiekkapinnoille kylvetään rantavehnen siemeniä ja siirretään muutamia rantavehnen taimia. Ympärillä olevalta harmaalta dyyniltä poimitaan pieniä jäkälälaikkuja ja istutetaan ne ennallistetuille pinnoille. Alueelle mahdollisesti jäävä ohjusampumapaikka tiivistetään ja katetaan kuorikkeella.

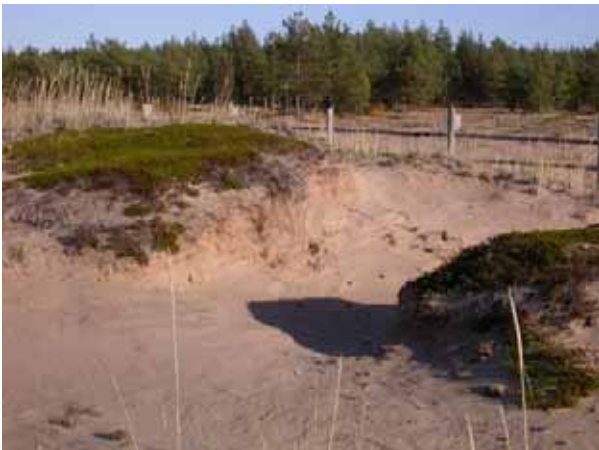
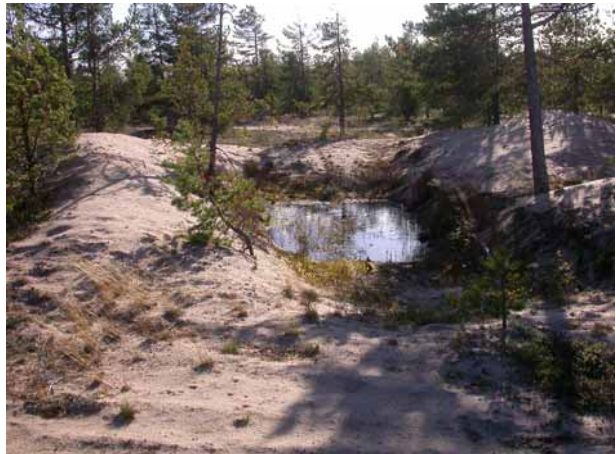
Paikan nimi R3	Luontotyyppi Harmaadyyni. Paikoin variksenmarjadyyniä	Sijainti R3:n ja R4:n välillä Sisältäen pisteet V64, V67.
Vaurion laatu Laajoja kaivantoja ja tuulieroosioalueita entisellä tulasemalla. Lisäksi yksi ajoneuvopotero tulaseman takana.		
Vaurion määrä Siirretyn tulaseman paikalla noin 290 x 14 m alalla laaja tuulen syventämä kaivantokenttä. Keskimääräinen syvyys noin 0,6 m. Siirrettävän maa-aineksen määrä noin 2400 m ³ .		
Ikä Alle kymmenen vuotta.	Ennallistettavuus Onnistuu kohtuullisella ponnistuksella.	
Ennallistamistoimet Kaivannot täytetään ja muotoillaan läheisten dyynipintojen tasalle vaihteleva muotoiseksi dyynikumpualueeksi. Maa-aines otetaan tulasemien R3 ja R4 edustalta sekä niiden välillä olevilta avoimilta hiekkaisilta tieurilta. Pintaan kylvetään rantavehnnää, merinätkelmää ja jäkälää sekä mahdollisuuksien mukaan siirretään tulasemien alueelta varpukasvustoja. Ajoneuvopotero täytetään siitä otetulla hiekalla ja maisemoidaan karikkeella.

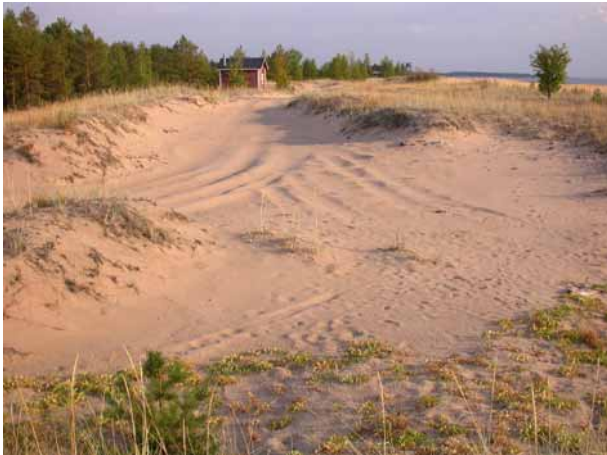
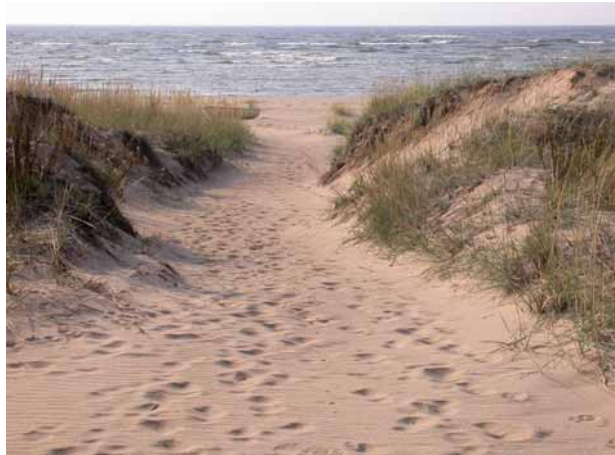
Paikan nimi R5P	Luontotyyppi Harmaadyyni	Sijainti R5P Sisältää vauriokohteet V1-6, V33-34, V38-39.
Vaurion laatu Laajalla alalla levykulutusta vanhan tuliaseman paikalla. Kaivettu tieura katkaisee dyynin kahden luontotyypin alueelta.		
Vaurion määrä Noin 560 m pitkällä ja keskimäärin 30 m leveällä alueella arviolta 35 % alasta vaurioitunut ja syöpynyt keskimäärin noin 50 – 90 cm syväksi. Korjattavan alueen kokonaisala on noin 16 954 m ² , josta korjattavaa on noin 5930 m ² ja siirrettävä maa-aines määrä noin 4700 m ³ .		
Ikä Vajaa 10 vuotta. Pysyy avoimena liikkumisen vuoksi.	Ennallistettavuus Mahdollista kohtuullisella panoksella.	
Ennallistamistoimet Alueen ennallistaminen aloitetaan eteläreunasta. Lahdenkroopilta tulevat urat tukitaan hiekkavalleilla. Syöpymät harmaassa dyynissä peitetään hiekalla, joka kuoritaan nykyiseltä tuliasemalta ja tieuralta korjattavan alueen takaa. Laajimmille peitetyille paljaille hiekka-aloille kylvetään rantavehnää ja siirretään pieniä rantavehnän taimia. Myös pieniä jäkälä laikkuja siirretään sinne tänne. Alueelle jäävä ohjusampumapaikka tiivistetään ja katetaan kuorikkeella/soralla.

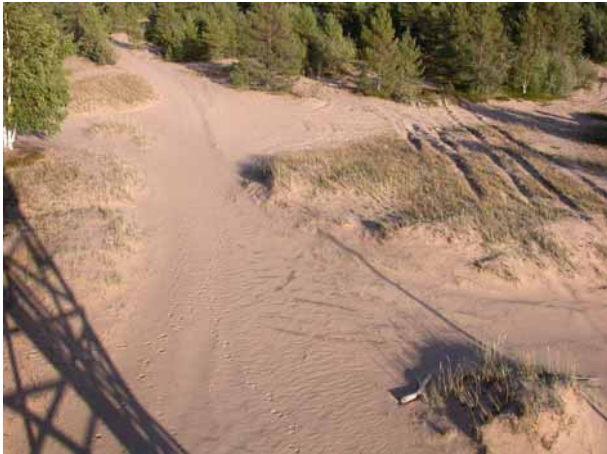
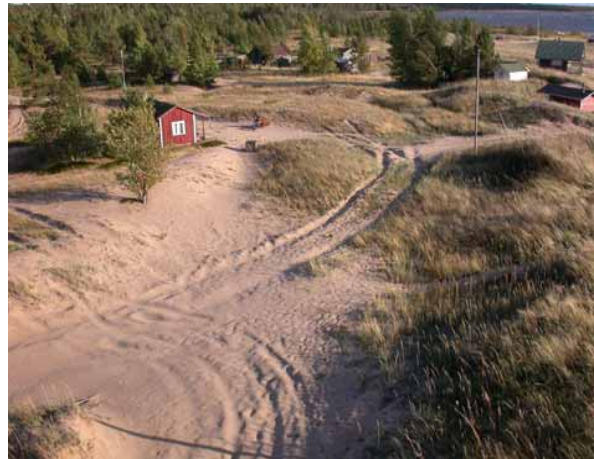
Paikan nimi Lahdenkrooppi	Luontotyyppi Valkeadyyni. Harmaadyyni	Sijainti Lahdenkrooppi V8,9,13,17,26.
Vaurion laatu Kanavoitunutta kulutusta poluilla ja ajourilla, joita tuulieroosio on laajentanut lisää.		
Vaurion määrä Koostuu kolmesta erillisestä kuviosta, joista pohjoisin on noin 42 x 14 m, keskimäinen noin 42 x 20 m sekä sektorivalvontatornin ympärillä olevasta 123 x 41 m kokoisesta monimuotoisesta kuviosta. Yhteispinta-alaltaan kuviot ovat noin 3870 m ² . Tarvittava maa-ainesmäärä on noin 3000 m ³ .		
Ikä < 5 v. Kulutus jatkuu edelleen.	Ennallistettavuus Mahdollista kohtuullisella vaivalla	
Ennallistamistoimet Kaivannot ja urat täytetään harmaan dyynin ja metsän rajan väliseltä alueelta otattavalla hiekalla. Tarvittaessa hiekkaa saatetaan joutua ottamaan hiekkarannalta valkeiden dyynien vyöhykkeelle. Hiekkaa voidaan joutua kuljettamaan myös suunnitellun tuliaseman alueelta. Täytetyillä ja maisemoiduilla urilla kulku estetään pienten ja loivien hiekka kaivantojen ja vallien avulla. Maisemoiduille, rantaa lähinnä oleville, dyneille kylvetään rantavehnän ja merinätkelmän siemeniä ja kauemmas rannasta myös jäkälää.

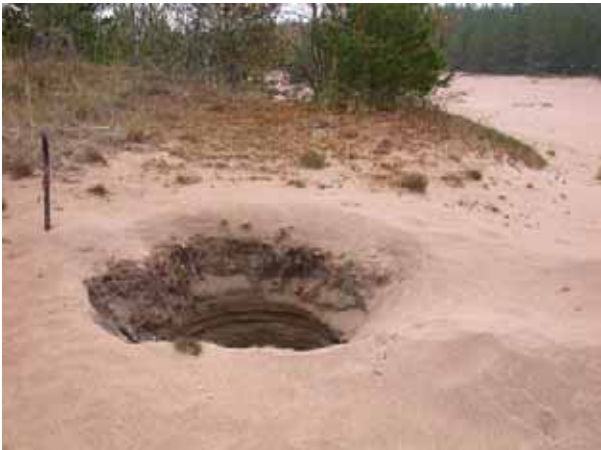
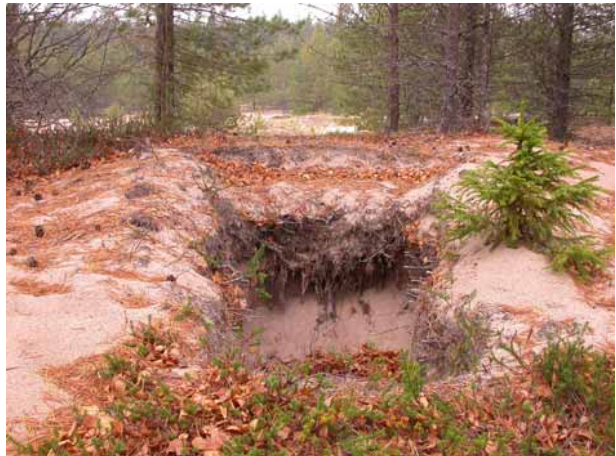
Paikan nimi Vonganpakka	Luontotyyppi Metsäinen dyyni	Sijainti GPS pisteet V174, V175
Vaurion laatu Pistekulumia		
Vaurion määrä Noin 30 miehistöpoteroa metsäisen dyynin laella yhteensä 1300 m ² alalla.		
Ikä Alle viisi vuotta. Paljas hiekka.	Ennallistettavuus Helppo	
Ennallistamistoimet Poterot peitetään lapioimalla penkoille nosteltu hiekka takaisin kaivantoihin. Tuoreet hiekkapinnat peitetään karikkeella.

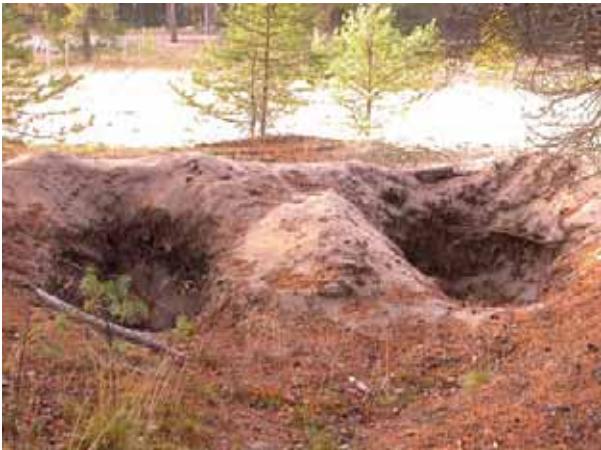
Paikan nimi Tiirankiven JOPO- asema	Luontotyyppi Metsäinen dyyni	Sijainti Vonganpakalla vauriopisteet V218-226,250.
Vaurion laatu Miehistöpoterota dyynin päällä ja ajoneuvobunkkeri dyynin takarinteessä. Vonganpakan pohjoiskärjessä lisäksi vanha ajoneuvopotero.		
Vaurion määrä Noin 60 tuoreehkoa miehistöpoterota tai pienempää kaivantoa sekä yksi suuri ajoneuvolinnoitus, jossa betonielementtiseinät. Kunnostettavat kohteet sijaitsevat hajallaan noin 400 m pitkällä ja vajaa 40 m leveällä alueella metsäisen dyyni laella ja takarinteessä. Kunnostettavan alueen ala on noin 15720 m ² .		
Ikä Alle viisi vuotta. Paljas hiekka.	Ennallistettavuus Helppo	
Ennallistamistoimet Poterot peitetään lapioimalla penkoille nosteltu hiekka takaisin kaivantoihin. Bunkkeri puretaan ja kaivanto peitetään. Vonganpakan pohjoiskärjen ajoneuvopoterot täytetään ja luiskat maisemoidaan. Tuoreet hiekkapinnat peitetään ympäristöstä haravoitavalla metsän pohjan karikkeella.

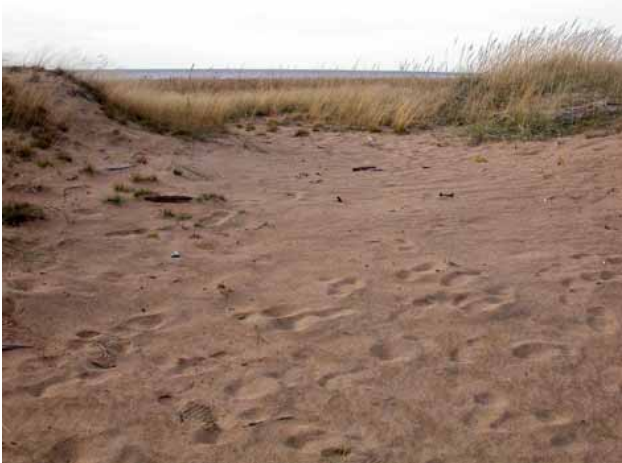
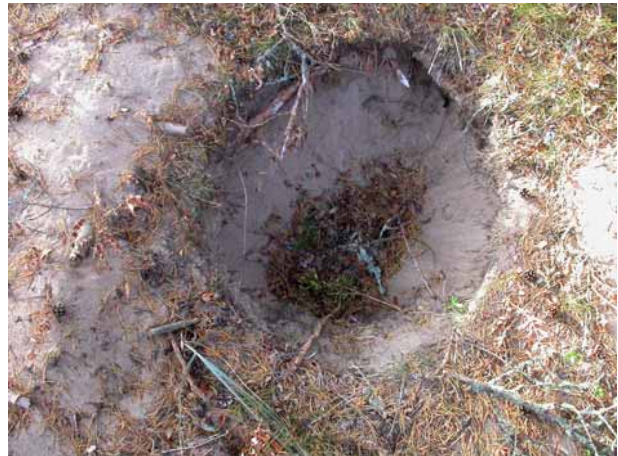
Paikan nimi R 6	Luontotyyppi Harmaadyyni	Sijainti Tuliaseman R6 edessä lisäksi vauriopisteet V132,138,1 41.
Vaurion laatu Tuliaseman edessä laajoja kaivantoja ja tuulieroosita. Pistekulutus metsäisellä dyynillä.		
Vaurion määrä Tuliaseman ja rantadyynin väliin jäävä harmaandyynin alue on vaurioitunut noin 375 metrin matkalta. Vaurioalue on keskimäärin noin 8 m. leveä. Kaivantojen keksisyvyys on vain noin 30 cm. Metsäisellä dyynillä on kaksi tuoretta peittämätöntä miehistöpoteroa. Korjattava kokonaisala on noin 3095 m ² ja tarvittava maa-aines määrä on noin 1000 m ³ .		
Ikä Alle viisi vuotta. Edelleen osittain käytössä.	Ennallistettavuus Helppo	
Ennallistamistoimet Käyttöön jäävän tuliaseman merkitsemisen jälkeen sen alueelta siirretään rannan puolelle kaivantoihin täyttöhiekkaa, jolla maisemoidaan kaivannot dyynimuotoja vastaaviksi. Ajoneuvoilla liikkuminen korjatulla alueella estetään tuliaseman merkinnöillä. Maisemoidulle pinnalle kylvetään rantavehnän siemeniä. Metsäisellä dyynillä peitetyn poteron päälle levitetään kariketta.

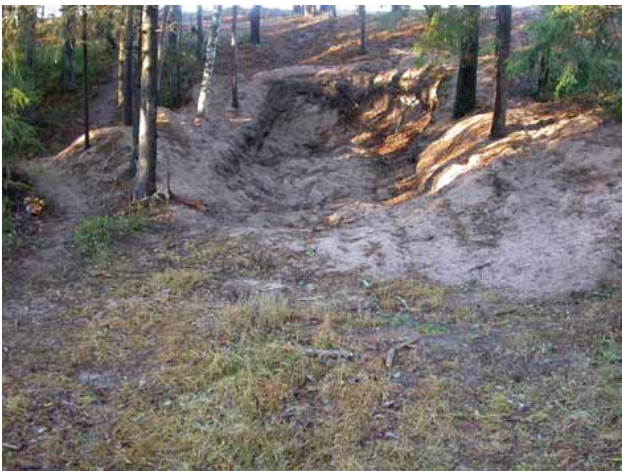
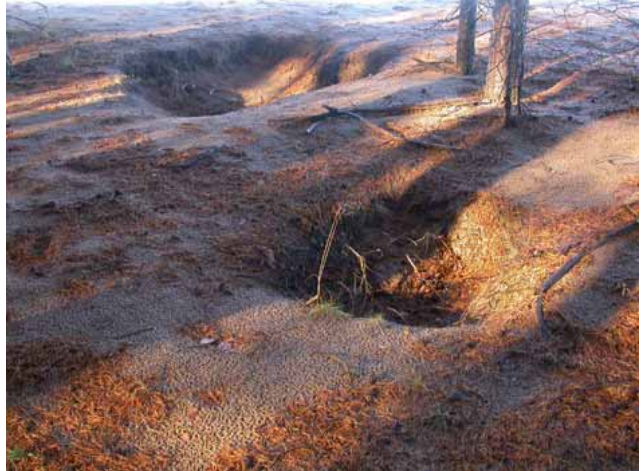
Paikan nimi Tarkastajanpakka	Luontotyyppi Metsäinen dyyni, osin kasviton liikkuva hiekkapinta VMT – EVT -kangas.	Sijainti Tarkastajanpakalla vauriopisteet V292, 293, 298, 299, 303-308.
Vaurion laatu Piste- ja kanavoitunutta kulutusta.		
Vaurion määrä Dyynin takarinteessä 3 x 8 m ajoneuvopotero ja 70 cm leveä 4 m pitkä porrasmainen kuluma polussa. Etelämpänä kaksi osittain peitettyä ajoneuvopoteroa ja ajouria sekä vanha telttapotero Yhteisala 300 m ² . Siirrettävä maa-aines määrä on noin 25 m ³ . Lisäksi yhteensä noin 10 peittämätöntä miehistöpoteroa, joiden ala on n. 19 m ² ja tilavuus n. 5 m ³		
Ikä Alle viisi vuotta. Kasviton.	Ennallistettavuus Helppo	
Ennallistamistoimet Kaivannot täytetään lapioimalla siitä reunoille nostettu hiekka takaisin. Polku ja urat tasoitetaan siirtämällä alas valunutta hiekkaa ylempänä oleviin kulumiin. Lopuksi tuoreet hiekkapinnat katetaan karikkeella.

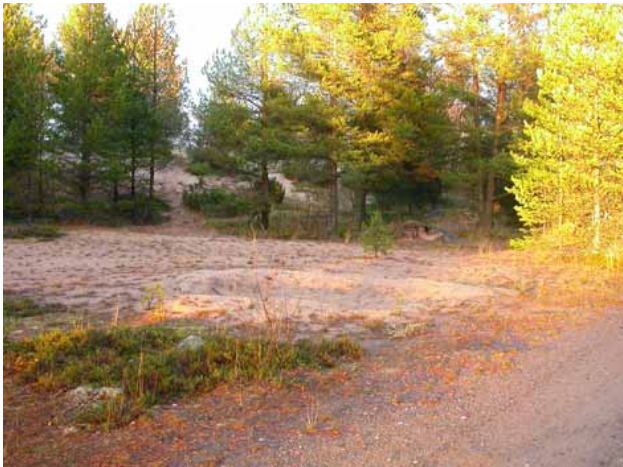
Paikan nimi Pitkähauhantie	Luontotyyppi Metsä	Sijainti Pitkähauhantien vauriopiste V215
Vaurion laatu Pistekuluma laajemmalla tienlaidan levikkeellä		
Vaurion määrä Halkaisijaltaan kaksi metrinen ja 0.7 metriä syvä kaivanto tasaisella harva puustoisella alueella. Korjattavaa alaa noin 3 m ² ja maa-aineksen tarve noin 2,5 m ³ .		
Ikä Alle viisi vuotta. Paljas hiekka.	Ennallistettavuus Helppo	
Ennallistamistoimet Potero peitetään lapioimalla penkoille nosteltu hiekka takaisin kaivantoon. Tarvittaessa lisää hiekkaa kuoritaan viereiseltä kasvittomalta alueelta. Tuoret hiekkapinnat peitetään karikkeella.

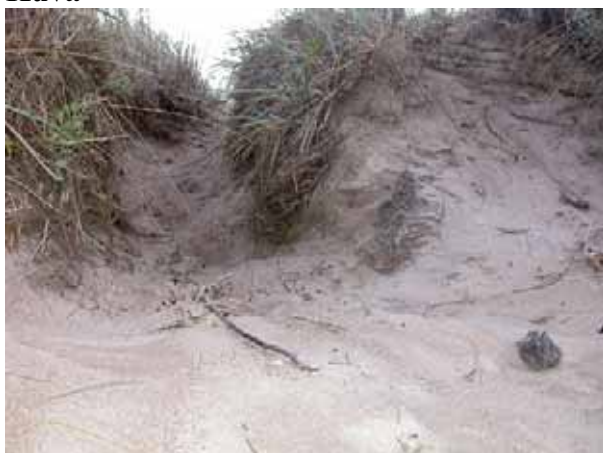
Paikan nimi Uimaranta	Luontotyyppi Valkea-harmaa dyyni osittain variksenmarjadyyni	Sijainti Ohtakarintien itäpuolen uimaranta. Lisäksi vauriopisteet V194, 195, 200-203.
Vaurion laatu Urautunutta kulumista sekä alueellista kulutusta		
Vaurion määrä Kohtisuoraan rantadyynivallia vastaan kulkevia polkuja, joista seitsemän on syöpynyt rannan puolelta huomattavan syviksi. Syvimmät polku-urat ovat noin 1,5 m syviä ja 0,8 m leveitä. Rantadyynin takana harmaan ja variksenmarjadyynin vyöhykkeellä laajoja eroosioalueita polkujen laajentumina.		
Ikä Vuosittain uusiutuvia. Paljas hiekka kasvillisuuden ympäröimänä.	Ennallistettavuus Helppo	
Ennallistamistoimet Kulunohjausrakenteiden toteuttamisen yhteydessä syvimmät polut täytetään rannan puolelta dyynin harjalle saakka. Täytössä käytettävä hiekka kuoritaan laajalta alalta hiekkarannan ja loiskevyöhykkeen alueelta. Polut voidaan kattaa dyynin takarinteeltä esimerkiksi kuorikkeella tai heinäsilpulla. Takana olevia syöpymiä ei täytetä. Kulunohjausrakenteilla estetään moottoriajoneuvoilla ajo dyynialueen takan variksenmarjadyynein välissä.

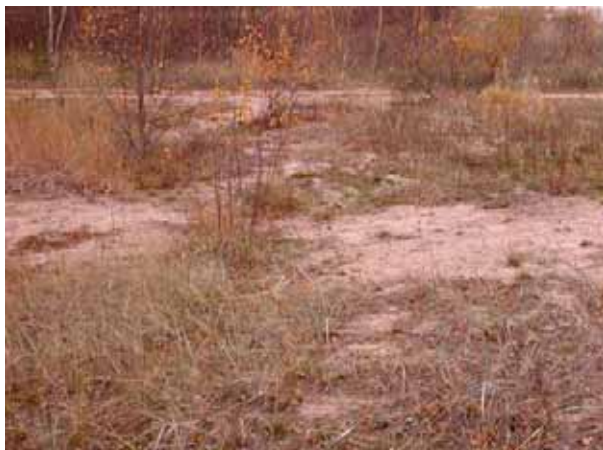
Paikan nimi Kalsonnokka	Luontotyyppi Valkea-harmaa dyyni	Sijainti Kalsonnokan ja Ohtakarintien välissä.
Vaurion laatu Urautunutta kulumista ja kaivanto.		
Vaurion määrä Noin 20 metriä ylimääräisiä tieuria ja kääntöpaikkoja Kalsonnokalla tien vieressä. Noin 555 metriä suljettavaa tieuraa Vanhanohtakarintien ja Kalsonnokantien välillä. Ohtakarintien lähellä oleva noin 50 m pitkä hiekkavalli ja vanha ajoneuvopotero. Korjattava yhteispinta-ala on noin 7200 m ² .		
Ikä Edelleen käytössä. Kaivannot vanhoja jo osin kasvittuneita.	Ennallistettavuus Helppo	
Ennallistamistoimet Ajourat ja niille syntyneet syöpymät tasataan ja muotoillaan ympäristöä vastaavaksi. Kulku urilla estetään pienellä kaivannolla ja hiekkavallilla. Suurempi hiekkavalli Ohtakarintien ja Vanhanohtakarintien risteyksestä tasataan siirtämällä hiekka viereiseen vanhaan ajoneuvopoteroon.

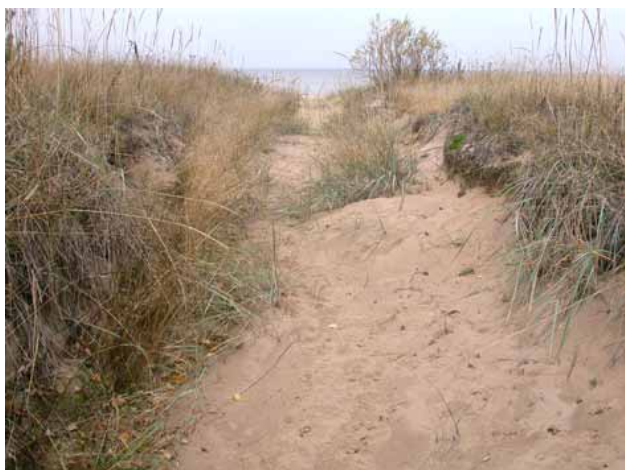
Paikan nimi Hakunnin oja	Luontotyyppi Harmaadyyni-primäärimetsä.	Sijainti Hakunnin tien laidassa
Vaurion laatu Pistemäinen vaurio		
Vaurion määrä Kaivattua ojaa kuivalla maalla noin 140 metriä. Korjattavan alueen yhteispinta-ala on 720 m ² .		
Ikä Alle kymmenen vuotta. Paljas hiekka.	Ennallistettavuus Helppo	
Ennallistamistoimet Oja peitetään lapioimalla penkoille nosteltu hiekka takaisin ojaan. Tuoreet hiekkapinnat peitetään karikkeella.

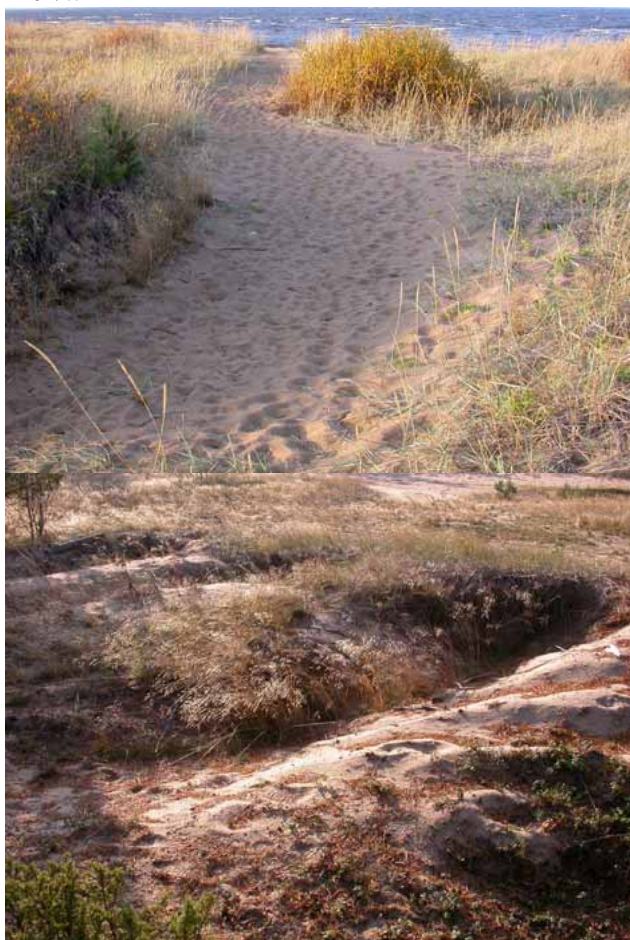
Paikan nimi R 7 P	Luontotyyppi Harmaa – metsäinen dyyni	Sijainti R7P:n eteläreuna sekä vauriopisteet V142, 145.
Vaurion laatu Laajoja levykulumia ja kaivantojen eroosiolaajentumia. Urautunutta kulutusta. Kaivantoja.		
Vaurion määrä Noin 125 x 10 m alueella matalahkoja, keskimäärin noin 0,5 m syviä syöpymiä tuliaseman edessä. Lisäksi ajouria dyyniltä rantaan. Tuliaseman takana metsäisen dyynin rinteellä kolme halkaisijaltaan noin 1,2 m poteroa, jotka noin 0,6 m syviä. Ennallistettava kokonaisala on noin 1418 m ² .		
Ikä Alle viisi vuotta. Paljas hiekka.	Ennallistettavuus Helppo	
Ennallistamistoimet Syöpymät ja kaivannot täytetään tuliaseman kasvittomalta osalta kuoritulla hiekalla ja muotoillaan ympäristön pinnan muotoja vastaavaksi. Urat rantaan tukitaan pienellä hiekkavallilla. Korjatulle alalle kylvetään rantavehneä ja muita ympäristössä kasvavien kasvien siemeniä.

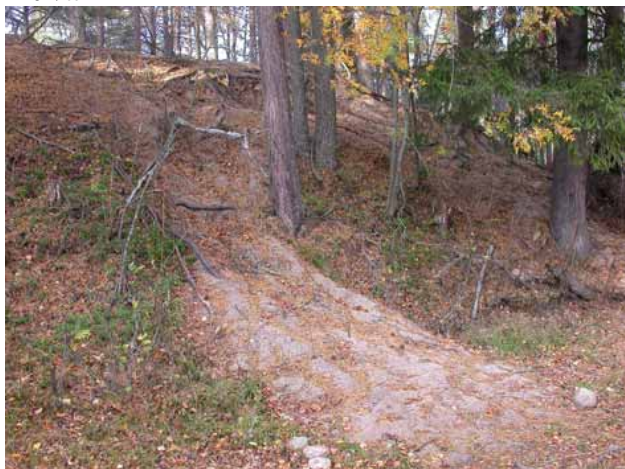
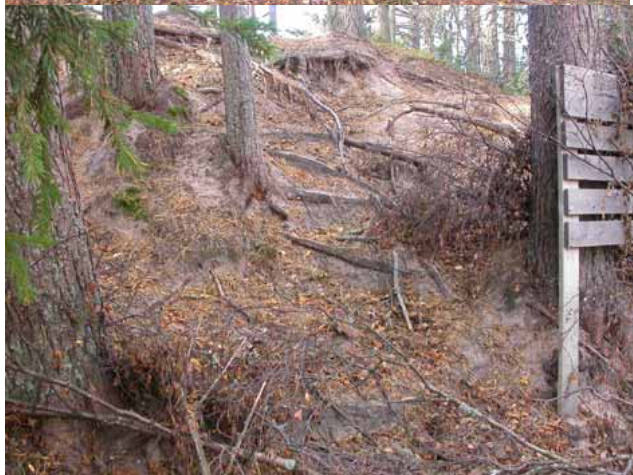
Paikan nimi Kommelinpakka	Luontotyyppi Metsäinen dyyni	Sijainti Kommelinpakan takarinne sisältäen vauriopisteet V108, 111,112.
Vaurion laatu Urautunutta kulumista, kaivanto		
Vaurion määrä Useita polkuja metsäisen dyynin rinteellä, joista osa on kulunut lähes 60 cm syviksi yläosastaan. Vanha ajoneuvopotero rinteän alaosassa.		
Ikä Alle viisi vuotta. Paljas hiekka. Kaivanto vanhempi ja kasvillisuuden peittämä.	Ennallistettavuus Kohtuullisen helppo osana kulun ohjausta	
Ennallistamistoimet Vanha ajoneuvopotero peitetään metsäisen dyynin meren puoleiselta deflaatioalueelta kuorittavalla hiekalla ja maisemoidaan rinteän muodon mukaiseksi. Tuore hiekkapinta peitetään ympäristöstä haravoitavalla karikkeella. Rinteän polut vakioidaan rinneportilla, jonka jälkeen syvimmat kulumaurat täytetään alarinteeseen valuneella hiekalla tai deflaatiolta kuorittavalla hiekalla. Läheskään kaikkia polkuja ei tarvitse täyttää. Tuoreet hiekkapinnat peitetään karikkeella.
