Porvoon Söderskärin majakkasaarten rakennusperintö

Byggnadsarvet på Söderskärs fyröar i Borgå

Mia Puotunen

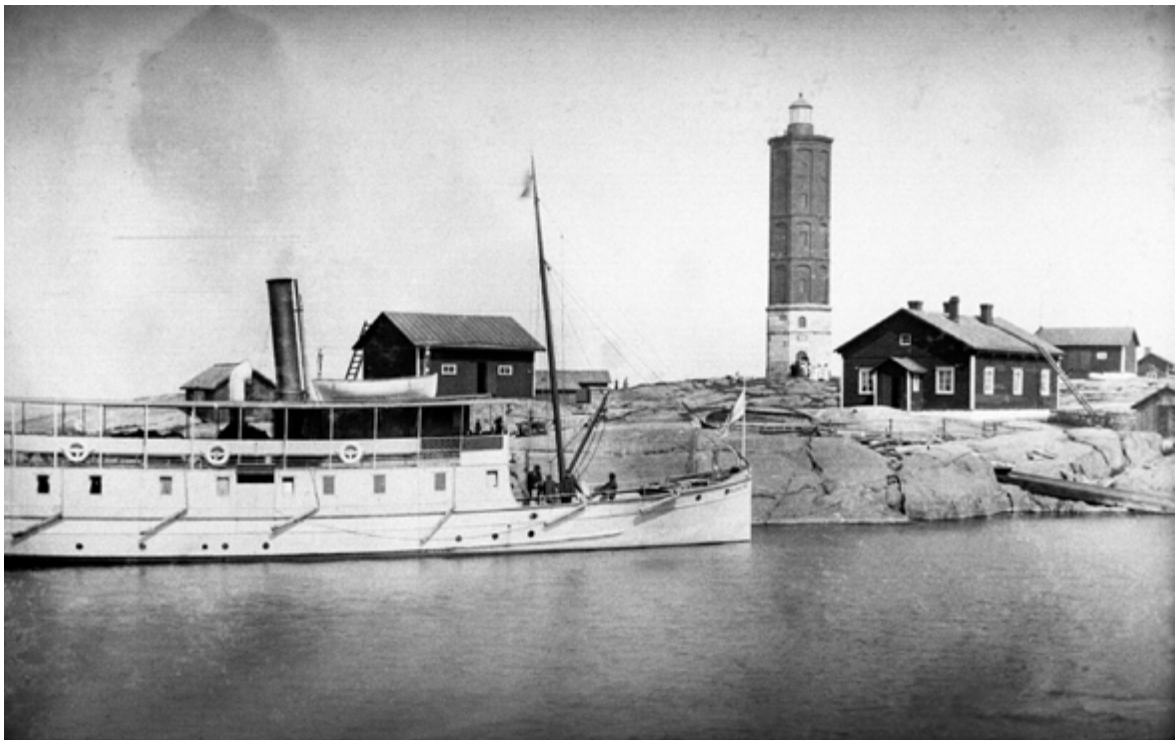
Höyrylaiva Söderskärin edustalla 1901. Taustalla vasemmalta kala-aitta, liiteri, vajoja, majakka, majakanvartijoiden talo ja sen takana makasiini ja sauna. Oikealla rannassa venevaja. Kuvakopio: Sebastian Lönnqvist.

Ångbåten vid Söderskärs brygga år 1901. Från vänster fiskeboden, vedlidret, några skjul, fyren, fyrvaktarnas hus och bakom huset magasinet och bastun. Till höger på stranden ett båtskjul. Bildkopio: Sebastian Lönnqvist.

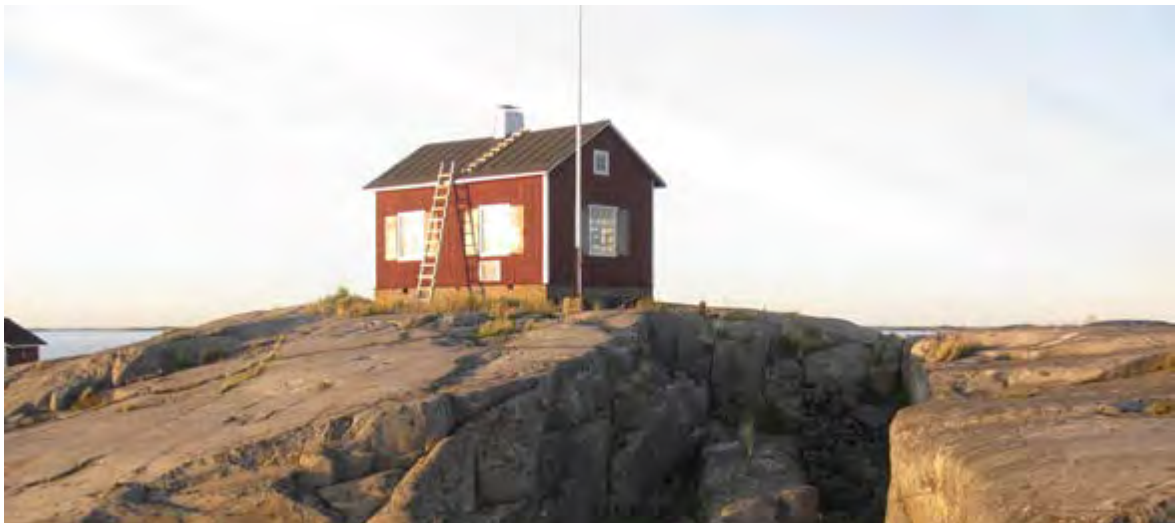
Söderskärs luotsitupa Majakkasaaren naapurisaarella. Kuva: Metsähallitus / Mia Puotunen.
Söderskärs lotsstuga på Mattlandets grannholme. Foto: Forststyrelsen / Mia Puotunen.

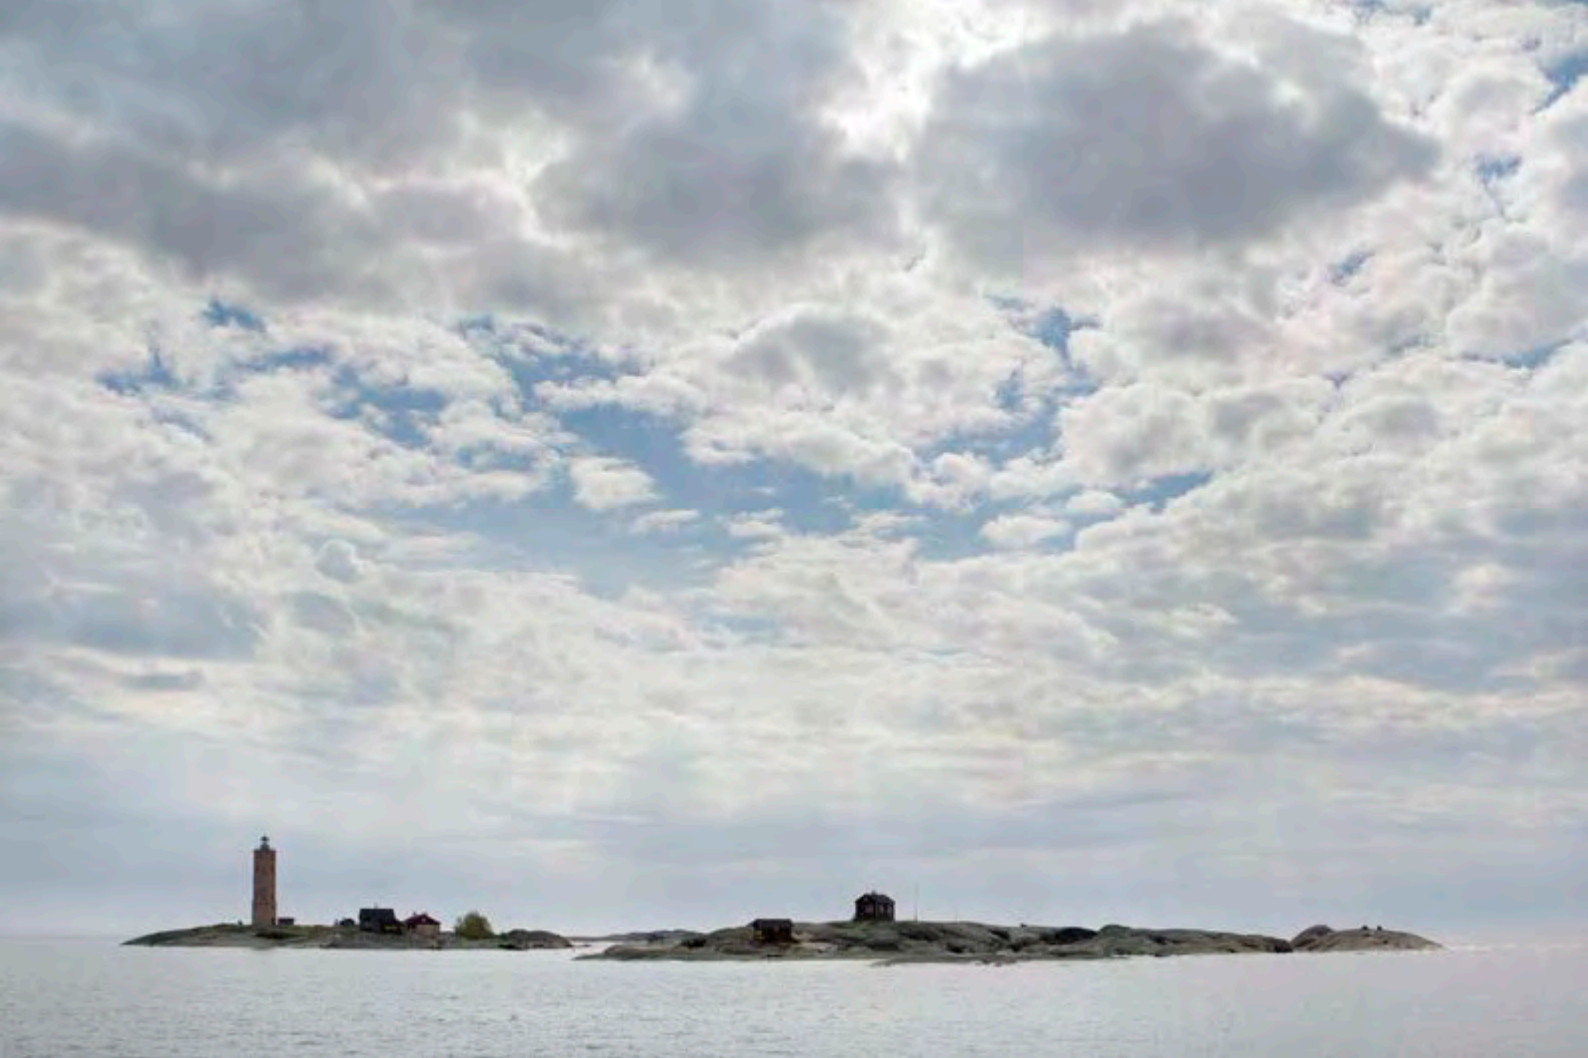
Söderskärin Majakkasaari ja Luotsisaari. Kuva: Metsähallitus / Jari Kostet 6.6.2012
Söderskär Mattlandet med fyren och Bastulanden. Foto: Forststyrelsen / Jari Kostet 6.6.2012.

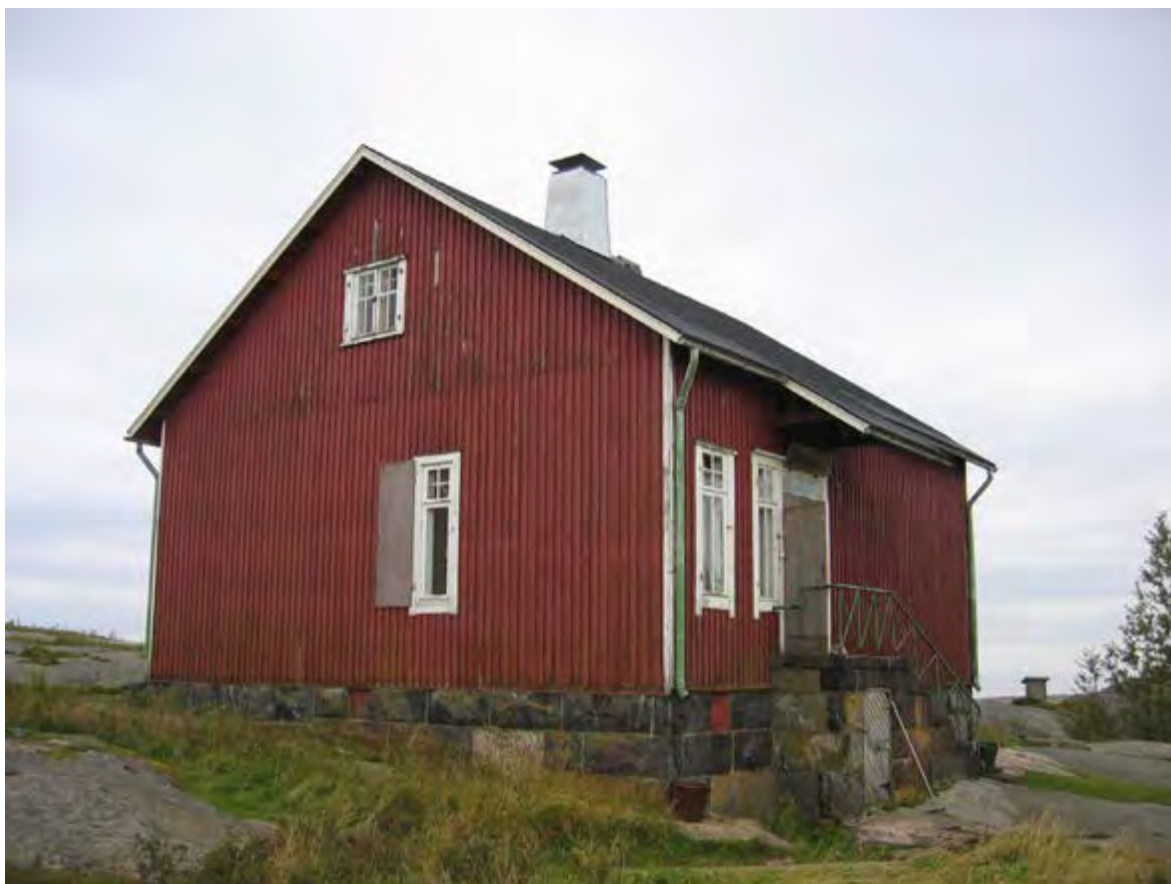
Majakkamestarin talo eli Ylätalo vuonna 2008. Kuva: Metsähallitus / Mia Puotunen.
Fyrmästarens bostad 2008. Foto: Forststyrelsen / Mia Puotunen.

Ritningarna till fyrmästarens tidigare bostad är från 1909⁷³ och den jugendinspirerade byggnaden stod färdig i början av 1910-talet. Byggnadens stomme är av timmer och sockeln är murad. Byggnadens ingång finns på dess västra sida, via en stentrappa som går parallellt med byggnadens sida. Fasaden består av stående locklistpanel och parytterdörren är panelad. De breda fönstren är tredelade och delarna har fyra rutor upptill. Också gavelröstena är försedda med fönster. Taket består av svart filt på trekantsribbor och skorstenen är plåtbeklädd. Byggnaden är rödmålad utanpå och fönsterramarna och knutbrädorna är vita.

Det är sannolikt att fasadbeklädnaden på fyrmästarens bostad redan från börjar har utgjorts av varierande spontpanel avvikande från planens liggande panel. Detta antagande styrks av ett postkort postat 1911, där fasadbeklädanden på fyrmästarens bostad inte är klar och den övre delen är beklädd med stående spontpanel.⁷⁴ På

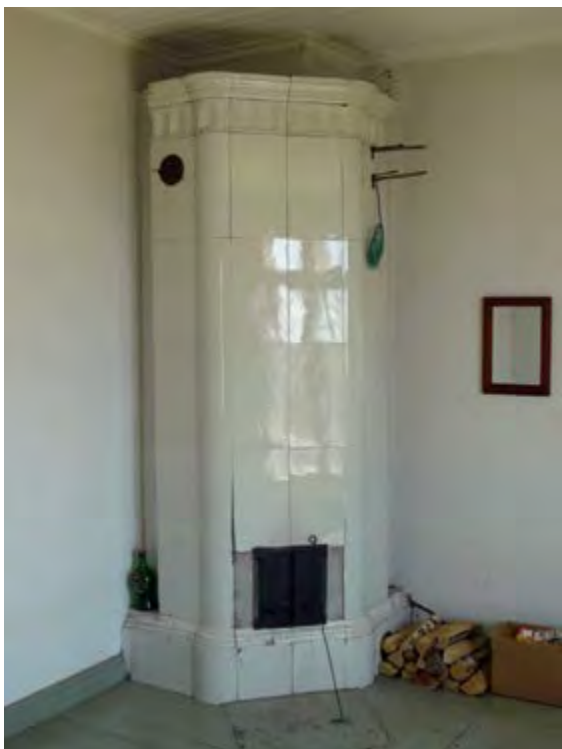
Kaakeliuuni alatalossa. Kuva: Metsähallitus / Mia Puotunen 2009.

Kakelugn i fyrvaktarnas hus. Foto: Forststyrelsen / Mia Puotunen 2009.

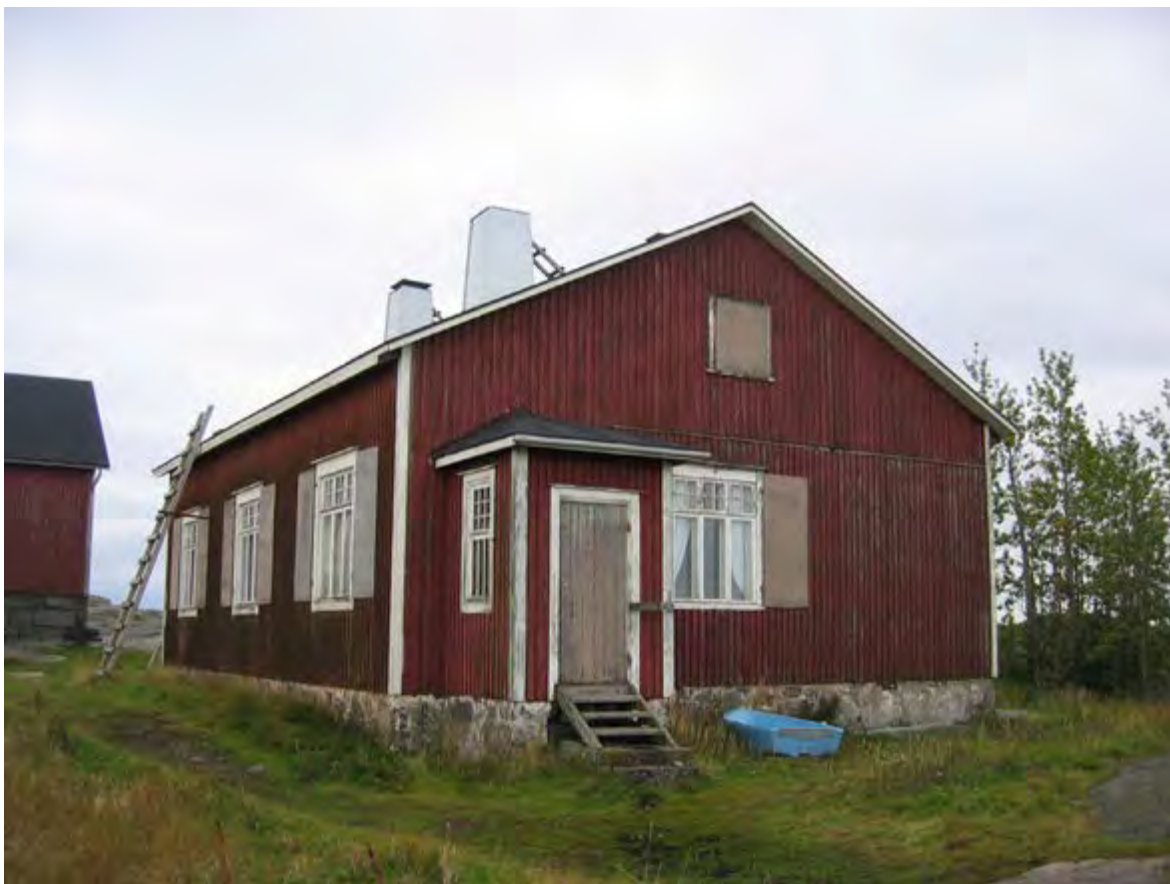
Alatalo vuonna 2008. Kuva: Metsähallitus / Mia Puotunen.
Fyrvaktarnas hus 2008. Foto: Forststyrelsen / Mia Puotunen.

Läckande tak har orsakat problem även i fyrvaktarnas hur. Hösten 2011 sattes ett andra filtlager ovanpå den takfilt som lades 2007, skorstenarnas övre delar murades på nytt och de fick ny plåtbeklädnad. Vindsbjälklagets fuktiga värmeisolering avlägsnades, trädelarnas tjärades och träfiber användes som isolering. Också ingångens farstukvist fick ny väggbeklädnad.

läsivun hirsistä vaihdettiin alimmat hirret noin kahden metrin matkalta ja itäpäädyn hirsistä vaihdettiin n. 30 %. Pystyhirsiä käytettiin myös tässä korjauksessa. Hirsien vaihdon jälkeen hirret tervattiin ja seiniin asennettiin tuulensuojalevyt.

Alatalon pohjoissivun kahden asuinhuoneen rossipohjalattiat purettiin vuonna 2011 kosteusongelman takia ja rakennettiin uudelleen samalla rakenteella. Eristeeksi laitettiin puukuitua ja lattiapinta tehtiin lankuista.¹⁰⁰

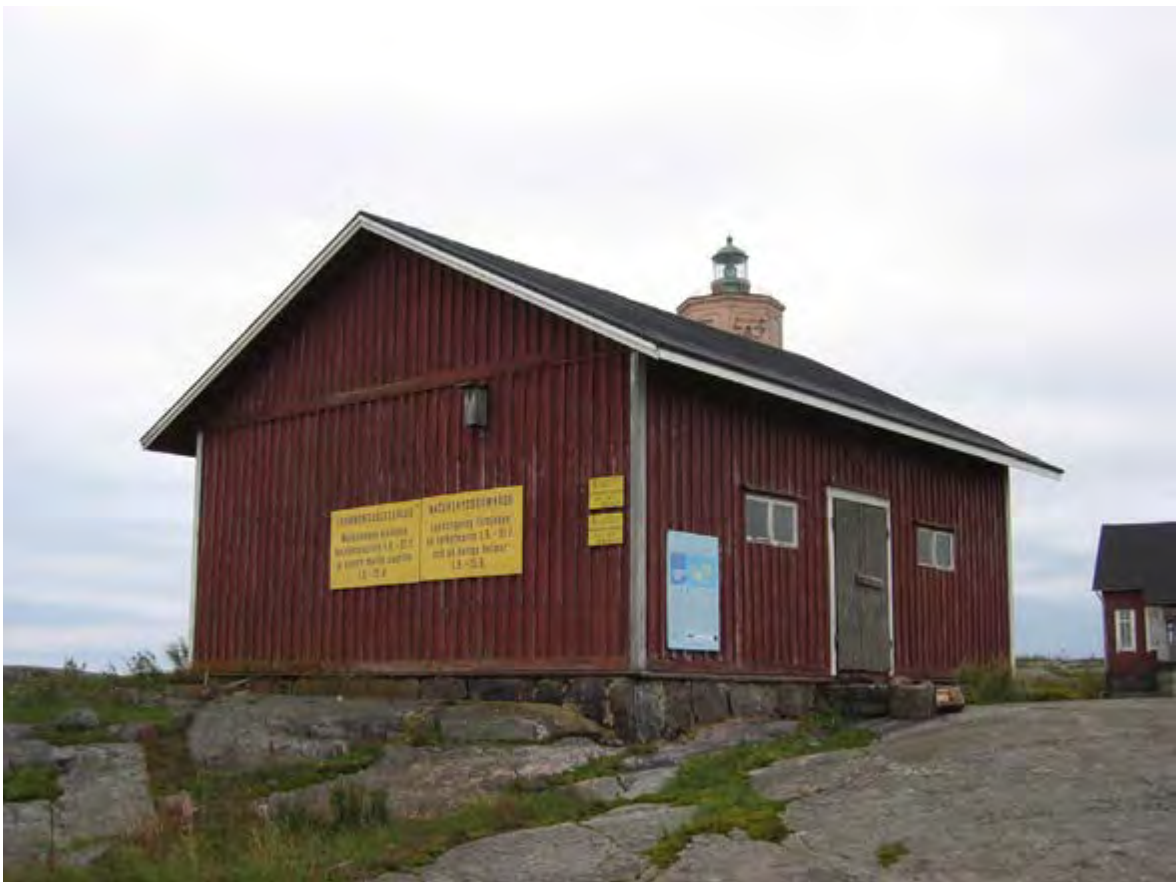
Söderskärin puuliiteri, jonka takaa pillkottaa majakan huippu. Kuva: Metsähallitus / Mia Puotunen 2008. Vedlidret och bakom det toppen av Söderskärs fyr. Foto: Forststyrelsen / Mia Puotunen 2008.

Lidrets fasad är fortfarande av stående locklistpanel och gavelröstet är avskilt från fasaden med en bred list. Ingången finns på sydvästra sidan och på bägge sidorna om den symmetriska låga fönster med två rutor. På nordöstra sidan finns likaså två fönster. Taket är av svart filt på trekantsribbor. Lidret är rödmålat och fönster-ramarna samt knutbrädorna är vita. Parytterdörren är panelad och blågrön till färgen. Lidrets filttak sandades och tjärades och fasaden rödmyllades på 1890-talet.¹⁰¹ I början av 1900-talet försågs vedlidret med nya brandstegar och golvet i förstugan behandlades med karbolineum.¹⁰²

Puuliiteri on säilynyt sekä ulkoasultaan että sisätiloiltaan alkuperäisen kaltaisena. Sekä ulkoasu että sisätilat pitää säästää muutoksilta.

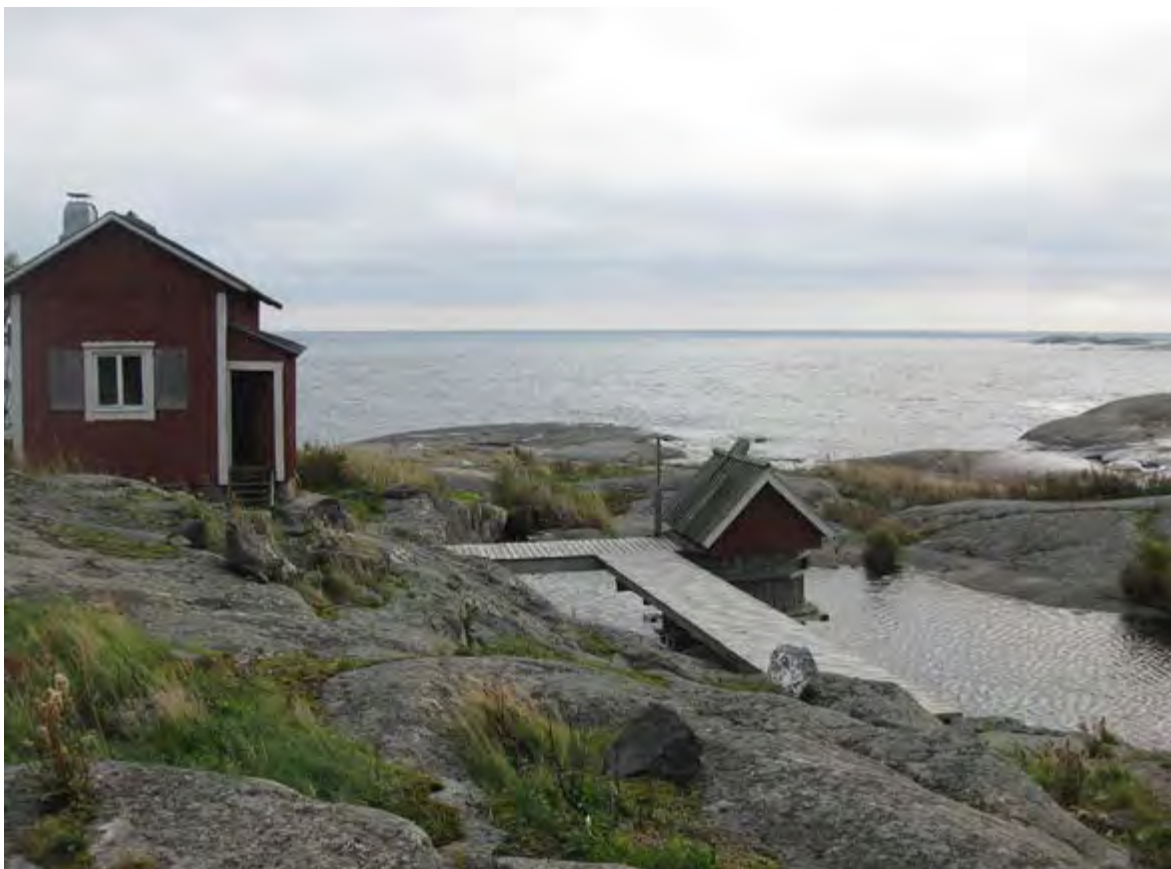
Söderskärinsauna ja kaivo. Kuva: Metsähallitus / Mia Puotunen 2010.
Bastun och brunnen på Söderskär. Foto: Forststyrelsen / Mia Puotunen 2010.

Den nuvarande brunnskonstruktionen är sannolikt från 1930-talet. Brunnens trädelar har underhållits och målats i samband med att de andra byggnaderna har reparerats vid olika tider och bl.a. 1967 fick brunnen nytt skyddstak.¹²⁰ Efter att sötvattnsbassängen tömdes 2011 konstaterades att träkonstruktionen i brunnens nedre del är i dåligt skick och den kommer att bytas ut.

anveden altaaseen. Kaivon runko oli salvottu hirsistä. Andersinin luettelon mukaan kaivolle rakennettiin kävelysilta vasta vuonna 1899.¹¹⁷ Vuonna 1901 kaivon katto sekä kävelysilta korjattiin.¹¹⁸ Valokuvassa 1900-luvun alkupuolelta näkyy, että kaivolle johtaa kaksi kävelysiltaa.

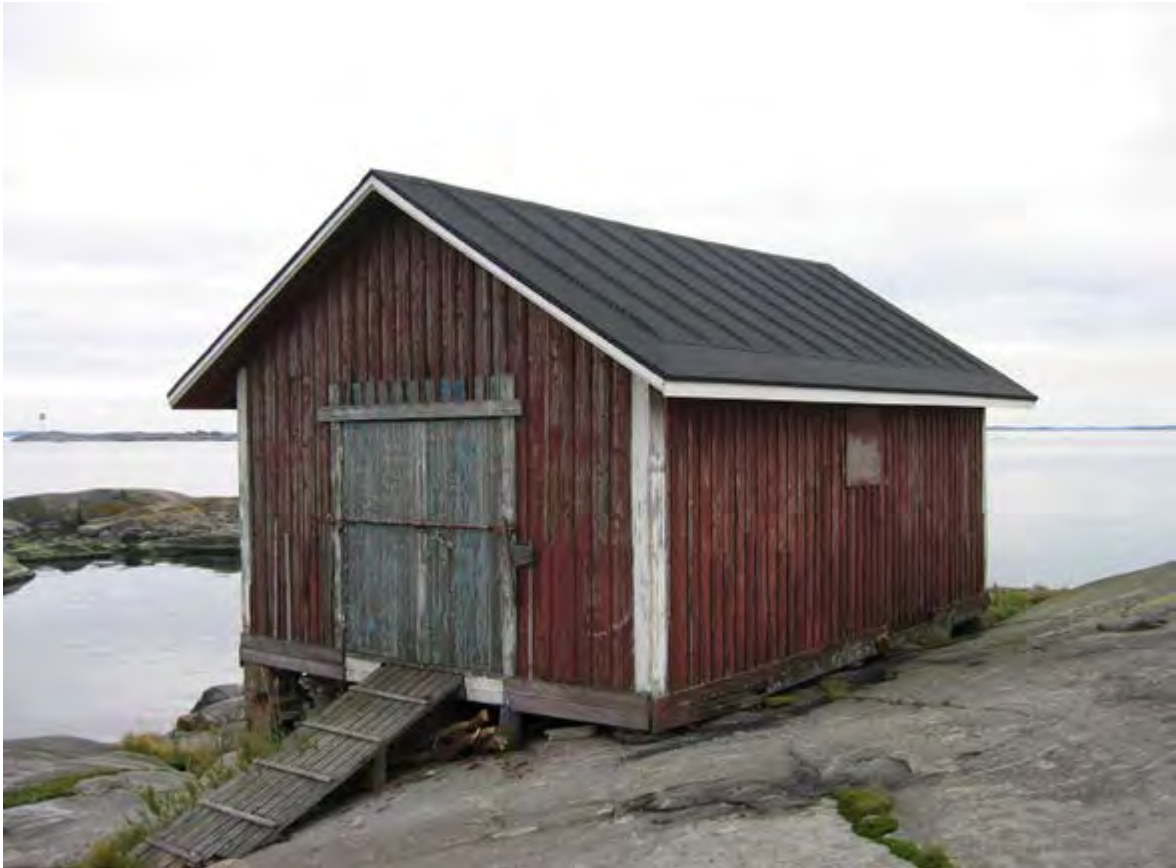
Söderskärin Luotsisaaren purjevaja. Kuva: Metsähallitus / Mia Puotunen 2008.
Segelskjulet på Bastulanden. Foto: Forststyrelsen / Mia Puotunen 2008.

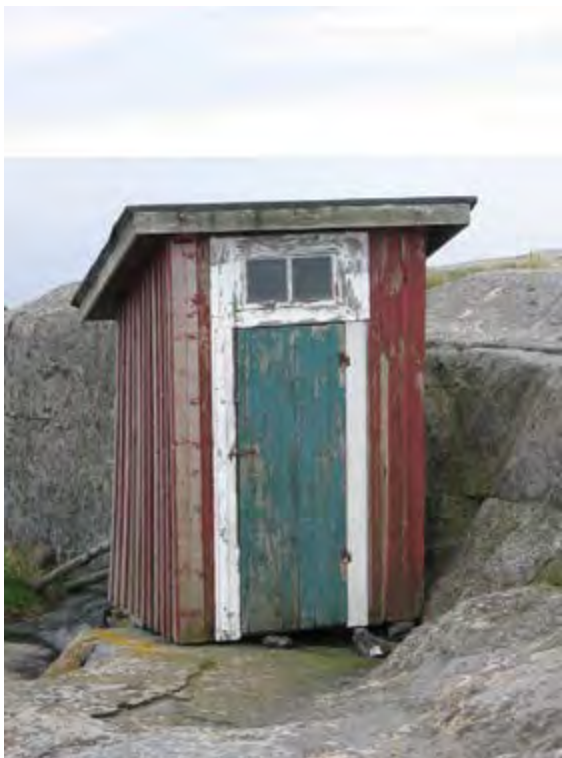
Luotsisaaren vanha käymälä. Kuva: Metsähallitus / Mia Puotunen 2009.

Den gamla klosetten på Bastulanden. Foto: Forststyrelsen / Mia Puotunen 2009.

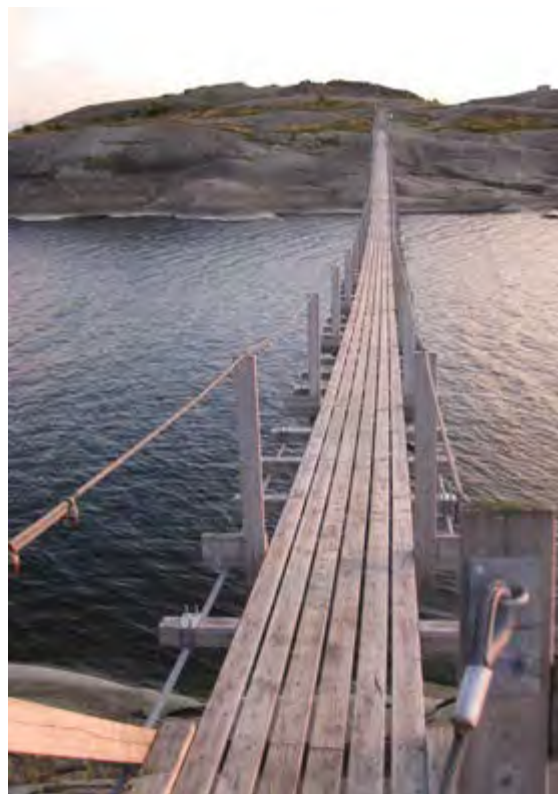
Riippusilta yhdistää Söderskärin pienet saaret. Kuva: Metsähallitus / Mia Puotunen 2009.

Hängbron förenar de små holmarna. Foto: Forststyrelsen / Mia Puotunen 2009.

Hängbron mellan Mattlandet och Mellanlandet anlades första gången 1942, men den förstördes under krigstiden 7.11.1943.¹³⁰ En ny bro byggdes snabbt, men den bröts av 1948, när en lots hackade loss is från den.¹³¹ En ny hängbro byggdes igen 1949. År 1986 övertog Nylands distriksbyggnadsbyrå reparationsunderhållet på hängbron, och då reparerades också hängbron genom att stöpelarna och vajerräcket byttes ut.¹³²

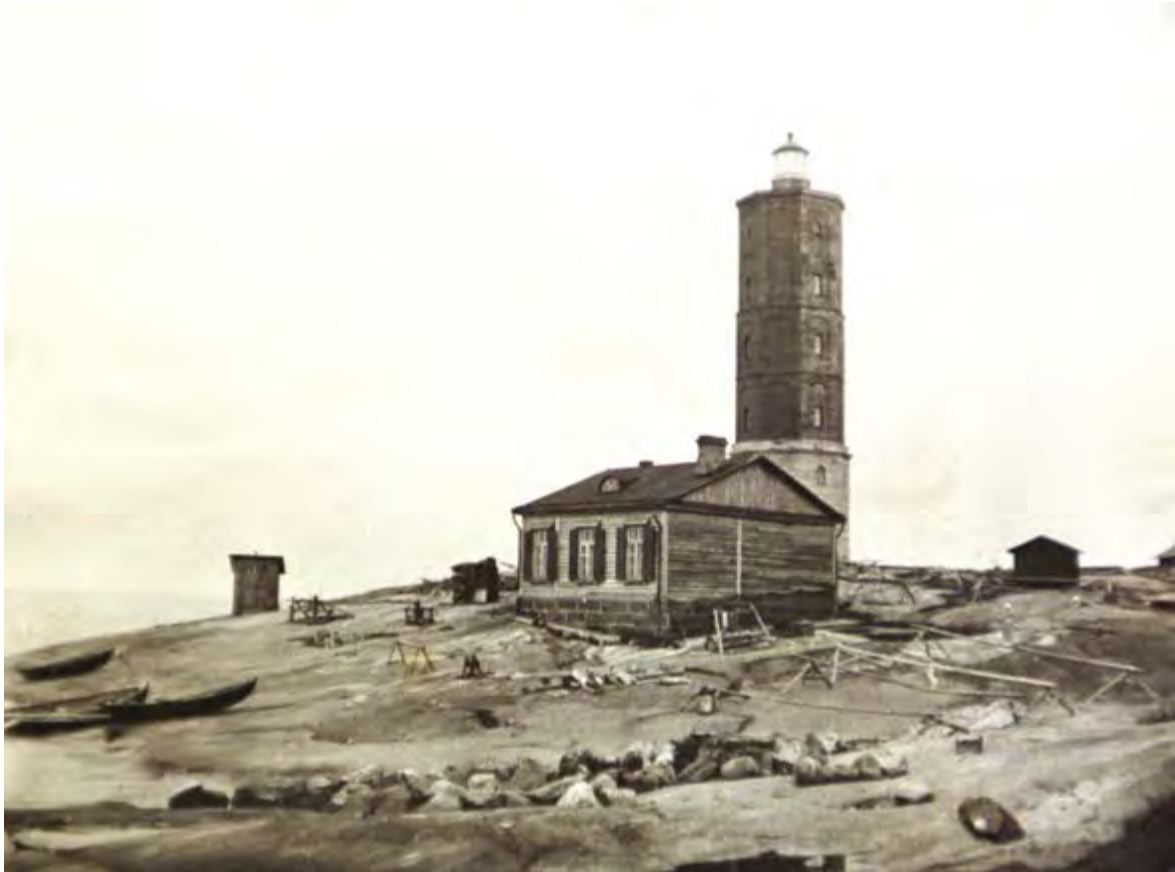
Ryssvillan ja majakka vanhassa valokuvassa 1900-luvun alkupuolelta. Teoksessa: Mikander, J. & Westerback, C. 2007. Ryssvillan och fyren på ett gammalt fotografi från 1900-talets början. I: Mikander, J. & Westerback, C. 2000.
