# Kajaanin linnan rakennus- ja tutkimus- historiallinen selvitys

Tarja Knuutinen ja Kari Uotila

FM Tarja Knuutinen  
FT Kari Uotila  
Muuritutkimus Oy

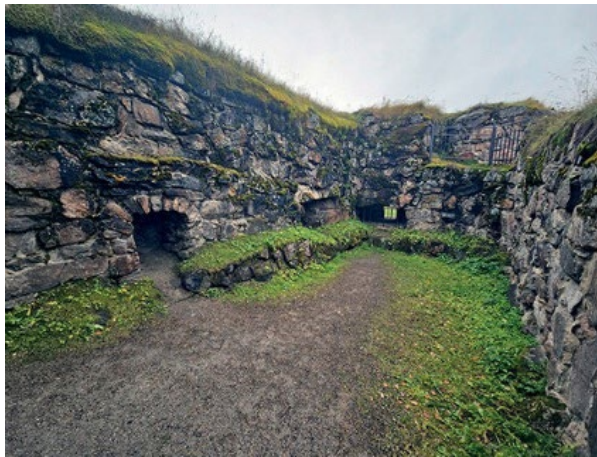
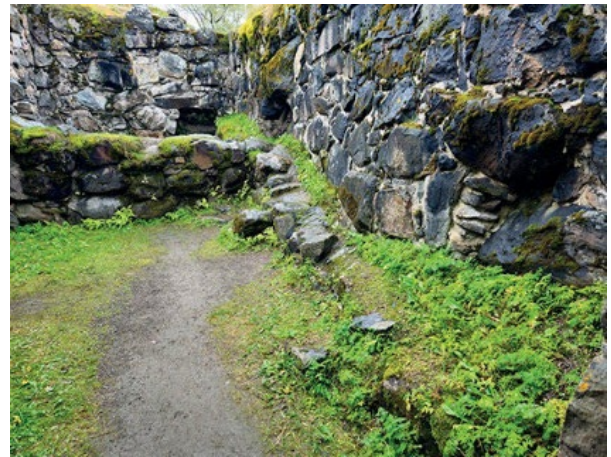
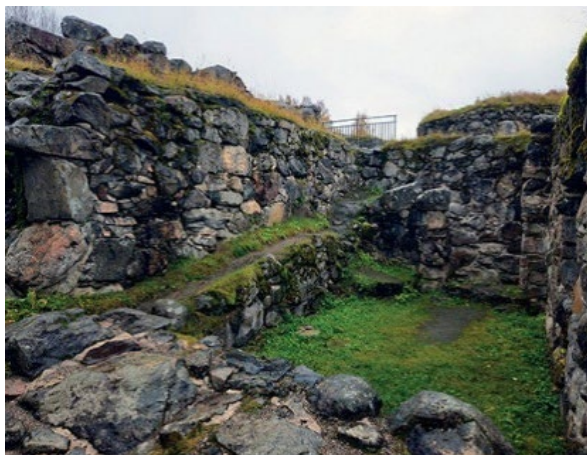
**Kuvat 4a–c.** "Hyllyt" Papintuvassa/Kirkkotuvassa, Varusmestarin kamarissa ja Väentuvassa. Ku-  
vat: Tarja Knuutinen/Muuritutkimus Oy 2024.  
Mu-Tu424027Dg\_1–3.

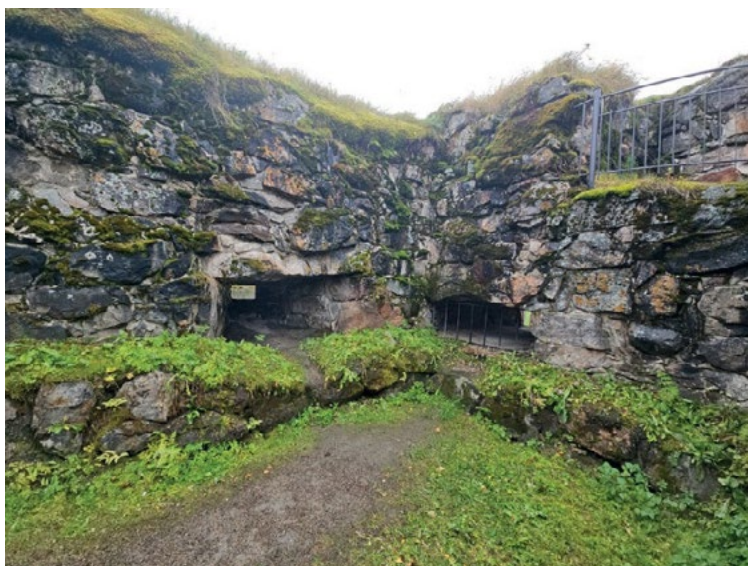
**Kuva 6.** Kirkkotuvan lounaiskulman ikkuna-/ampumaukot. Kuva: Tarja Knuutinen/Muuritutkimus Oy 2024. MuTu424027Dg\_4.

Vuonna 1937 todennäköisesti avattiin myös linnan lounaiskulmalla, ns. Kirkkotuvan (tila G) etelä- ja länsimuurissa olevat ampuma-aukot, joita ei ole merkitty 1680-luvulle ajoitettuun pohjapiirrokseen.<sup>29</sup> Kirkkotuvan länsimuurissa olevan ampuma-aukon kohdalle on vuonna 1724 laadittuun fasadiirrokseen merkitty kolme pienempää valoaukkoa. Erkki Kartanon vuoden 1937 tutkimusten jälkeen laadittuun pohjapiirrokseen on sen sijaan kuvattu suurempi ampuma-aukko.<sup>30</sup> Ks. kuva 6.

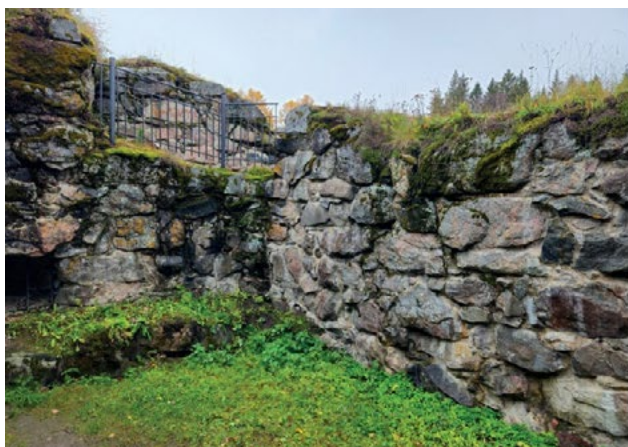
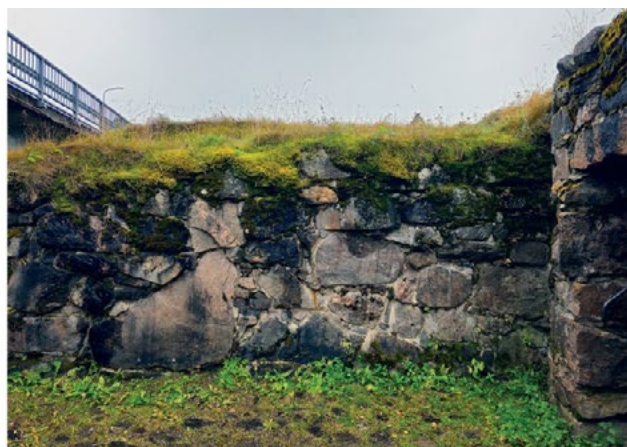
**Kuva 7.** Ns. Kirkkotuvan sisäpihan puoleisesta seinästä puuttuvan ikkuna-aukon kohta muurin etelä- ja pohjoispuolelta kuvattuna. Kuva: Tarja Knuutinen/ Muurututkimus Oy 2024. MuTu424027Dg\_5–6.

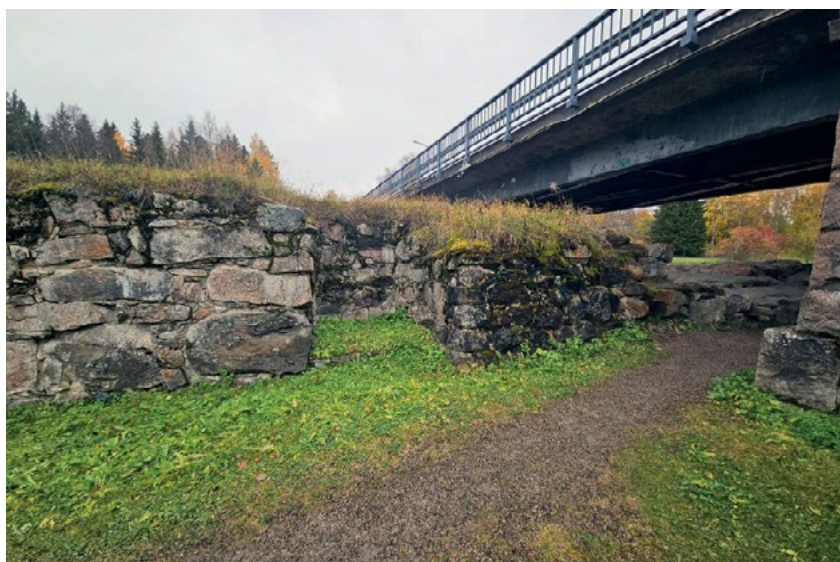
**Kuva 9.** 1600-luvun pohjapiirroksen perusteella komendantinhuoneen tulisijan perustuksen paikka muurisyvennyksen oikealla puolella. Kuva: Tarja Knuutinen/Muuritutkimus Oy 2024. Mu-Tu424027Dg\_8.

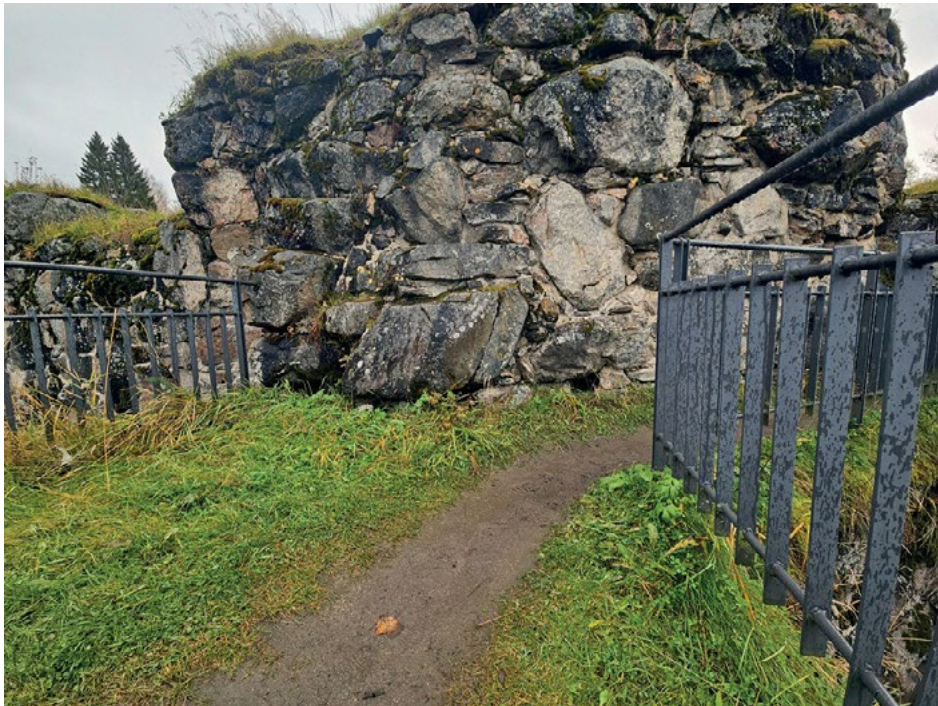
**Kuva 11.** Vuonna 1937 esiin tulleet ja Kivistön vuonna 1949 tarkastusraportissaan mainitsevat parrunaukot sijaitsevat kävelytason kohdalla. Kuva: Tarja Knuutinen/Muuritutkimus Oy 2024. MuTu424027Dg\_10.

kappaleita oli Kivistön mukaan ollut muurin sisällä säästyneenä kaikkiaan 4–5 kappaletta, mutta vain yksi niistä löytyi linnan pihalta. Kivistön mainitsemien vasojen sijainti on todennäköisesti nähtävissä Museoviraston arkistossa olevassa, vuoden 1937 tutkimusten aikana otetussa valokuvassa, jossa itäisen rondellin pohjoisessa muurissa, linnan sisäpihan puoleisessa päädyssä erottuu viiden nelikulmaisen aukon rivi.<sup>40</sup> Oletettavasti kyse on samoista parrun aukoista, jotka Kartano mainitsee muistiinpanoissaan 15.7.1937. Aukot sijaitsevat nykyisen kävelytason korkeudella ja liittyvät pohjoisen siipilinnakkeen ja rondelliin rajautuvan eteistilan ensimmäisen ja toisen kerroksen väliseen lattiatasoon (kuva 11).

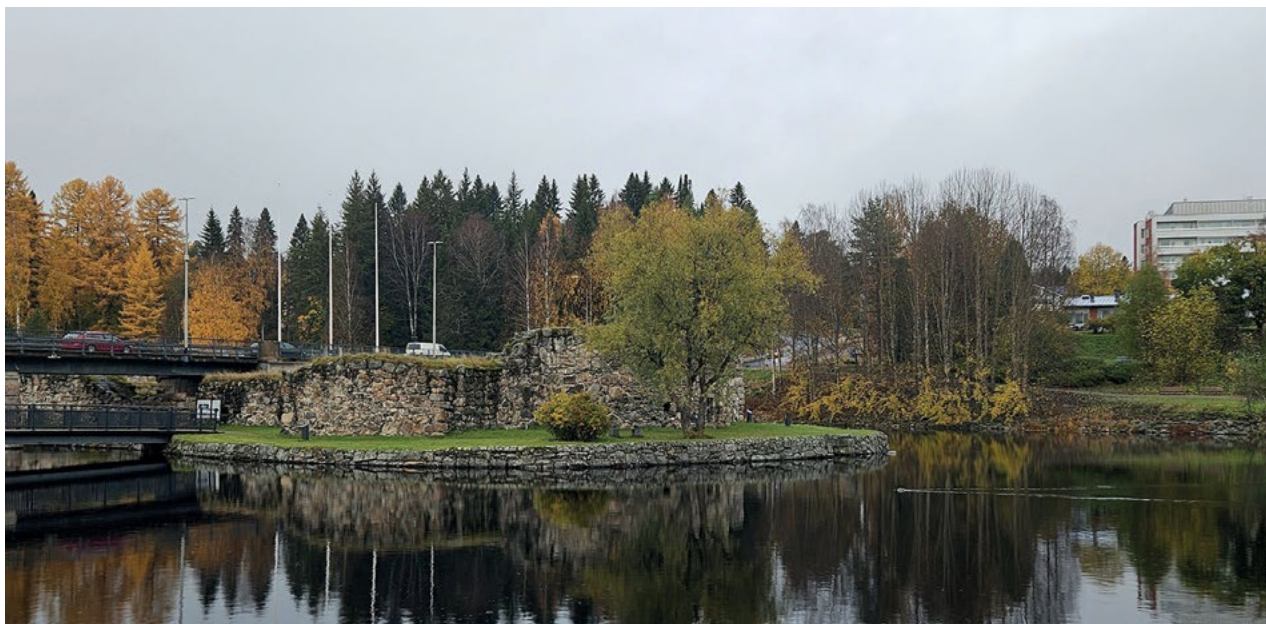
**Kuva 12.** Linnasaaren itäpääty, josta havaittiin laajalta alueelta paalutuksia ja hirsirakenteita, jotka voivat liittyä 1600-luvun loppupuolella kehämuurin ulkopuolelle rakennettuihin rintavarustuksiin. Kuva: Tarja Knuutinen/Muuritutkimus Oy 2024. MuTu424027Dg\_11.

Havaittujen puurakenteiden ajoitus jää raportissa esitettyjen tietojen perusteella epäselväksi, oletettavasti saaren kaakkoiskulmalta havaittu ponttilaudoitus on selvästi nuorempi rakenne, mutta erityisesti saaren koilliskulman hirsirakenteet voivat liittyä linnaa ympäröineeseen ”rintavarustukseen”. Ks. kuva 12.

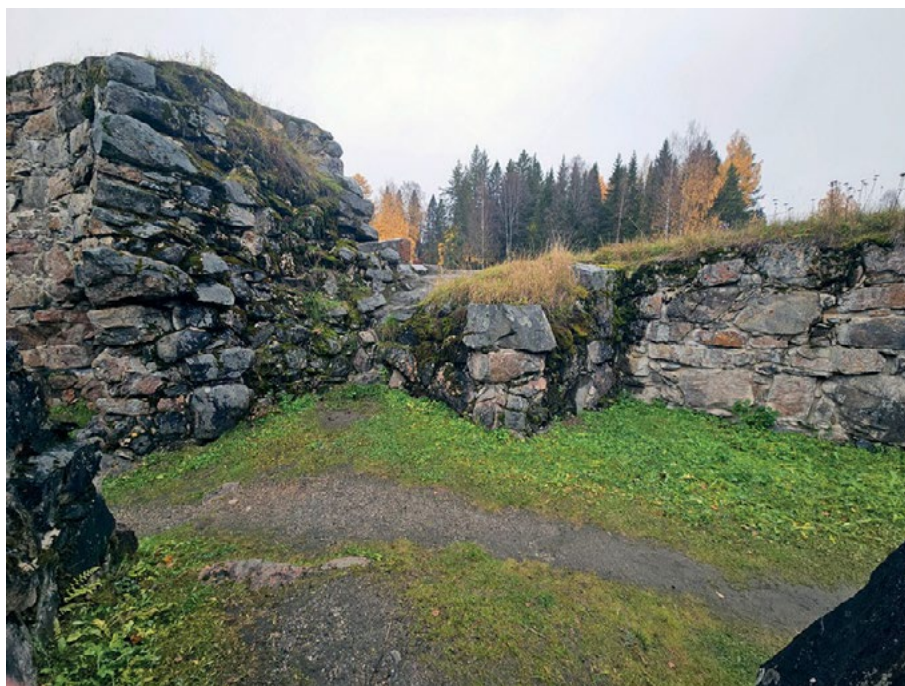
**Kuva 13.** Komendantinhuoneen ja ruutivaraston välinen alue. Huonetilojen välinen seinä ilmeisesti tuhoutui täysin vuoden 1716 räjähdyksessä. Vuoden 2001 koekuoppa 2 sijaitsi kuvan keskellä olevan muurikulman edustalla. Kuva: Tarja Knuutinen/Muuritutkimus Oy 2024. MuTu424027Dg\_12.

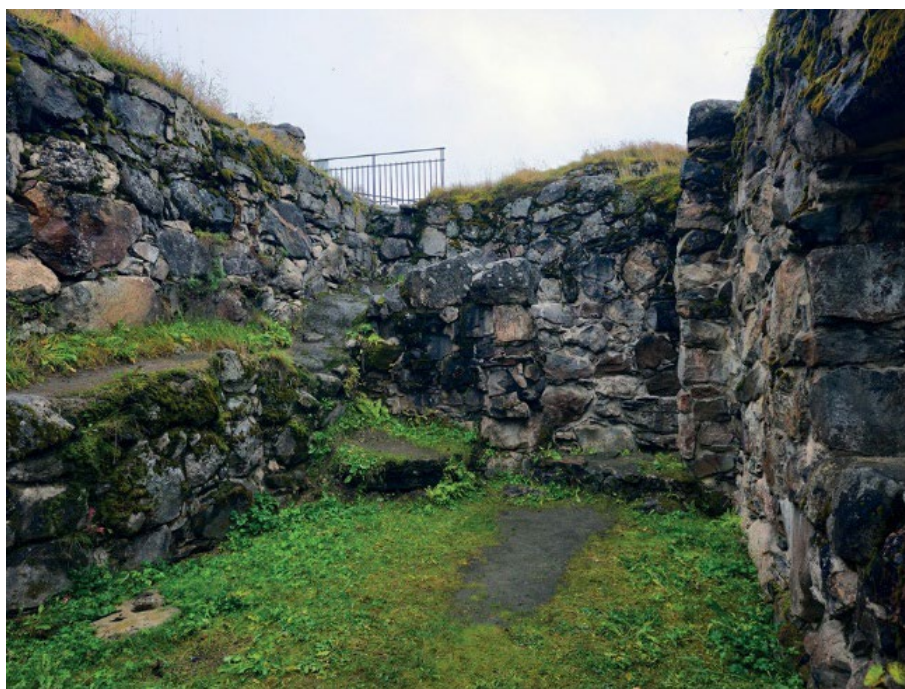
**Kuva 14.** Väentupa kuvattuna lännestä. Huoneen kulmassa näkyvissä 1600-luvun jälkimmäisen puolen pohjapiirroksen merkityn tulisijan perustus. Kuva: Tarja Knuutinen/Muuritutkimus Oy 2024. Mu-Tu424027Dg\_13.

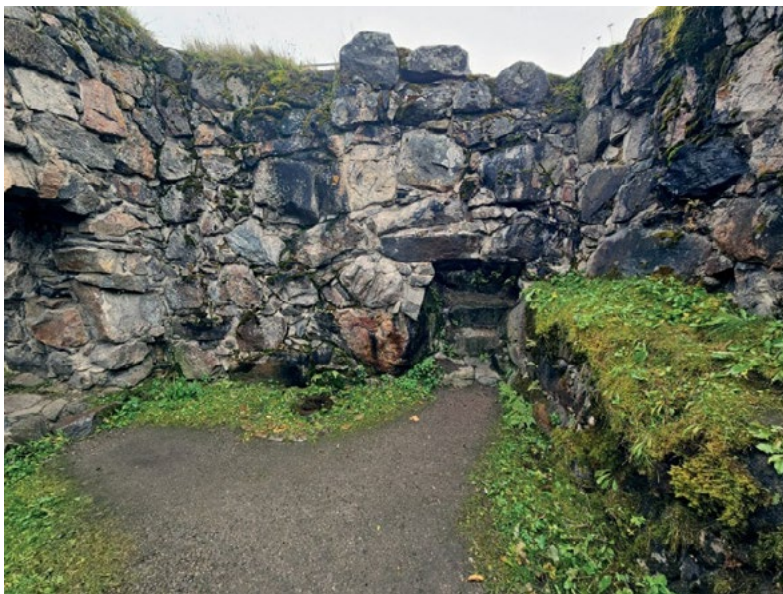
**Kuva 17.** Kivipesän D sijainti kuvattuna syksyllä 2024. Kuva: Tarja Knuutinen/Muuritutkimus Oy 2024. MuTu424027Dg\_15.

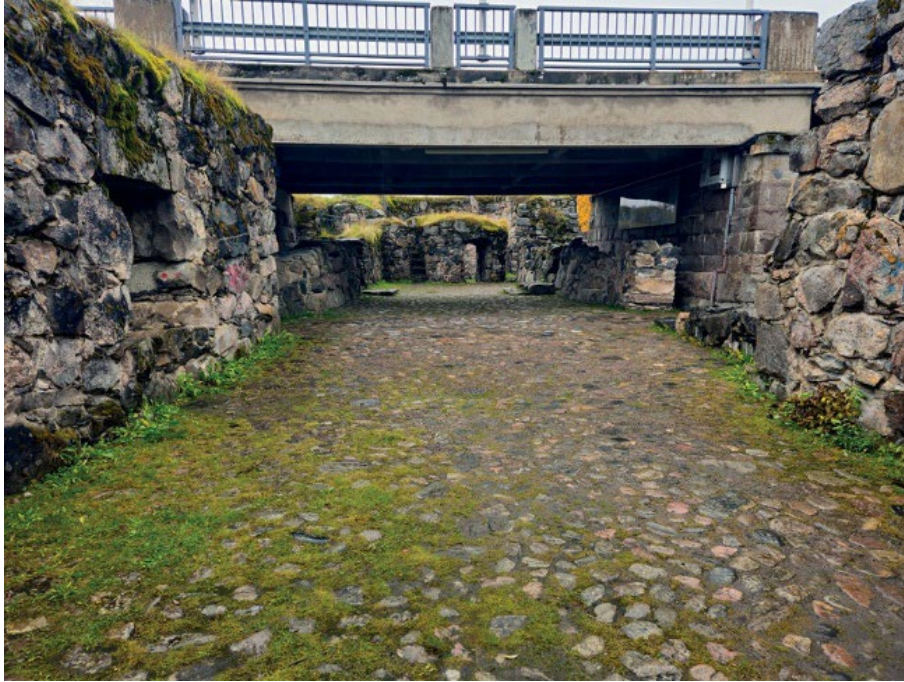
**Kuva 18.** Vuoden 2001 koekuopan 10 ja vuoden 2006 kaivausalueen 603 sijainti kuvattuna syksyllä 2024. Kuva: Tarja Knuutinen/Muuritutkimus Oy 2024. MuTu424027Dg\_16.

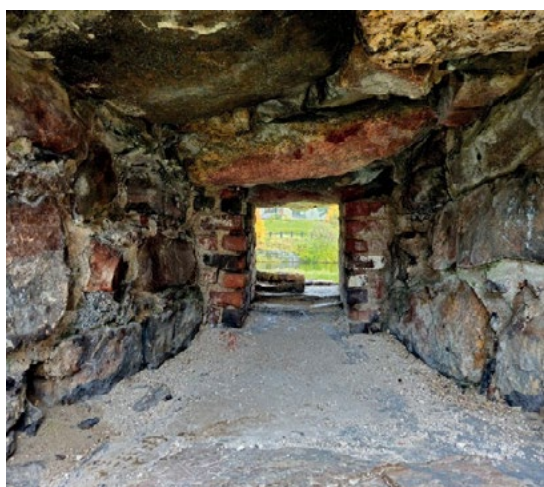
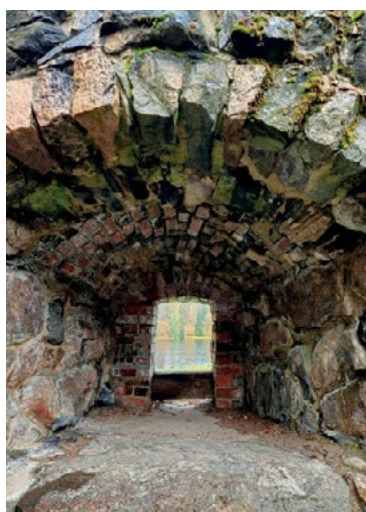
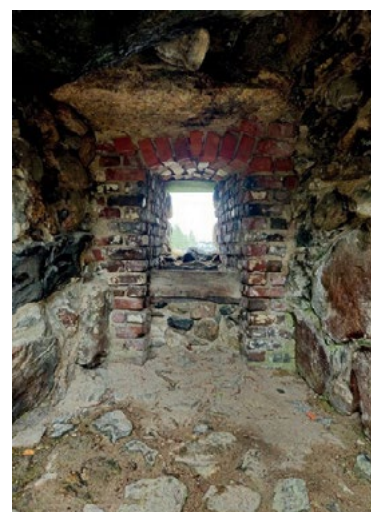
**Kuvat 21a–c.** Tiilirakenteita Kajaanin linnan ampuma-aukoissa. Vasen: läntisen rondellin eteläinen ampuma-aukko, lakikivessä erottuu punaista väriä. Keskellä: pohjoisen siipivarustuksen itäinen ampuma-aukko, jossa myös holvi on muurattu tiilestä. Oikealla: itäisen rondellin kaakkoinen ampuma-aukko, jossa selvästi eriaikaisia tiilimuurauksia. Kuvat: Tarja Knuutinen / Muuritutkimus Oy 2024. MuTu424027Dg\_17–19.

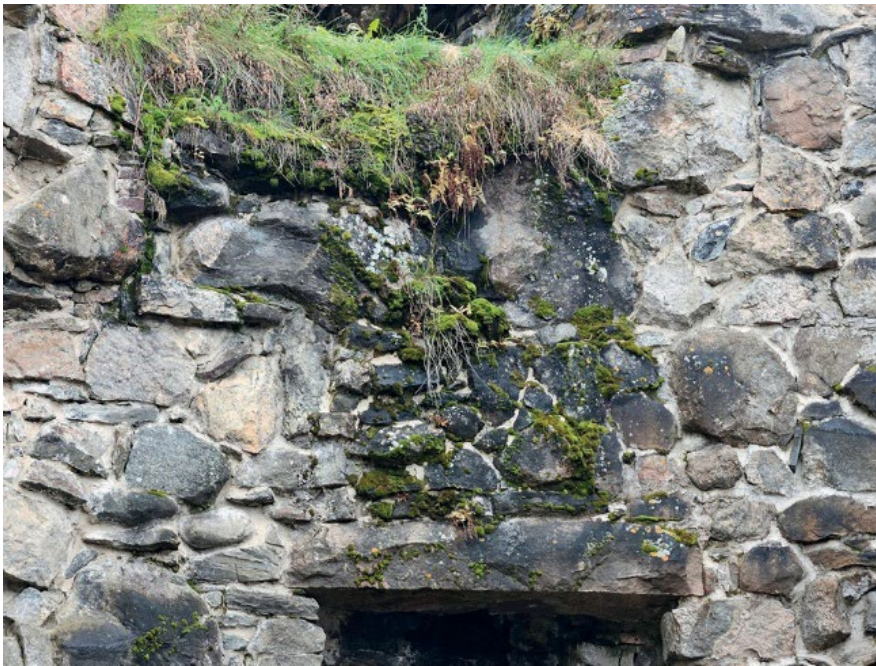
**Kuva 22.** Kuvan vasemmassa yläaidassa tiilirakennetta itäisestä rondellista linnan ulkopuolelle johtavan oviaukon yläpuolella, muurin sisäpinnalla. Kuvan keskellä erotuu oviaukon lakikiven päällä kolmioi-mainen täytemuuraus. Kuva: Tarja Knuutinen / Muuritutkimus Oy 2024. MuTu424027Dg\_20.

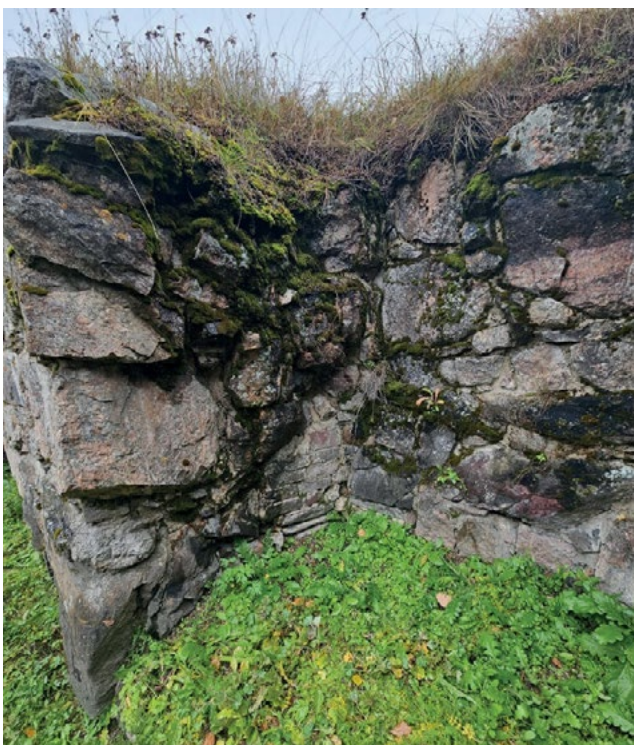
**Kuva 23.** Tiilimuurausta komendantinhuoneen muurisyvennyksen länsiseinässä. Kuva: Tarja Knuutinen / Muuritutkimus Oy 2024. MuTu424027Dg\_21.
