# Kärnäkosken linnoituksen arkeologinen selvitys

Marianna Heikinheimo, Mikko Suha, Mikko Ahvonen ja  
Andreas Artto

# **Kärnäkosken linnoituksen arkeologinen selvitys**

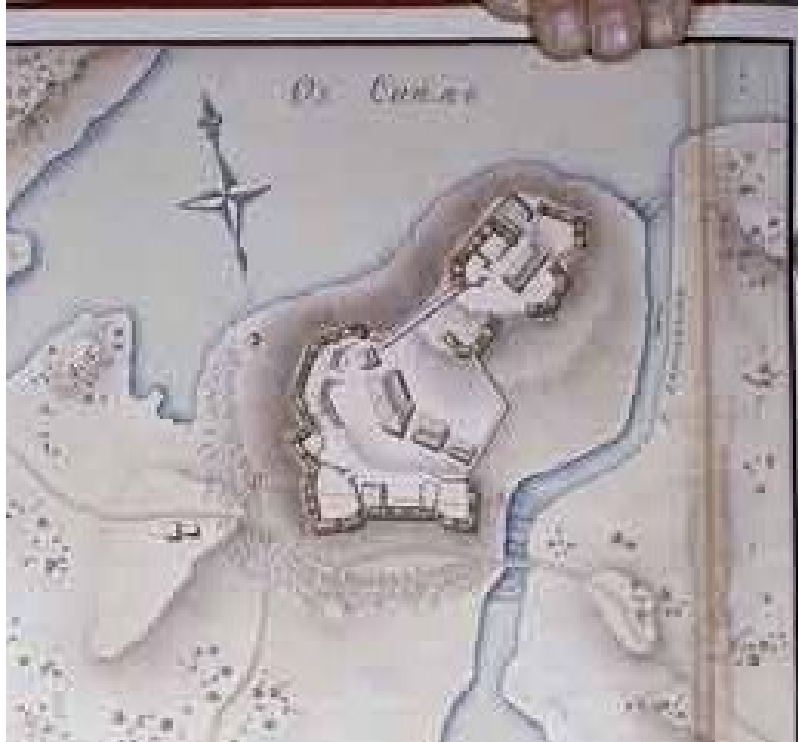
**Kuva 5.** Kärnäkosken linnoitus kuvattuna vuoden 1794 kartassa. Kartan jäljennös: Kyhika, alkuperäinen kartta: RGAVMF.

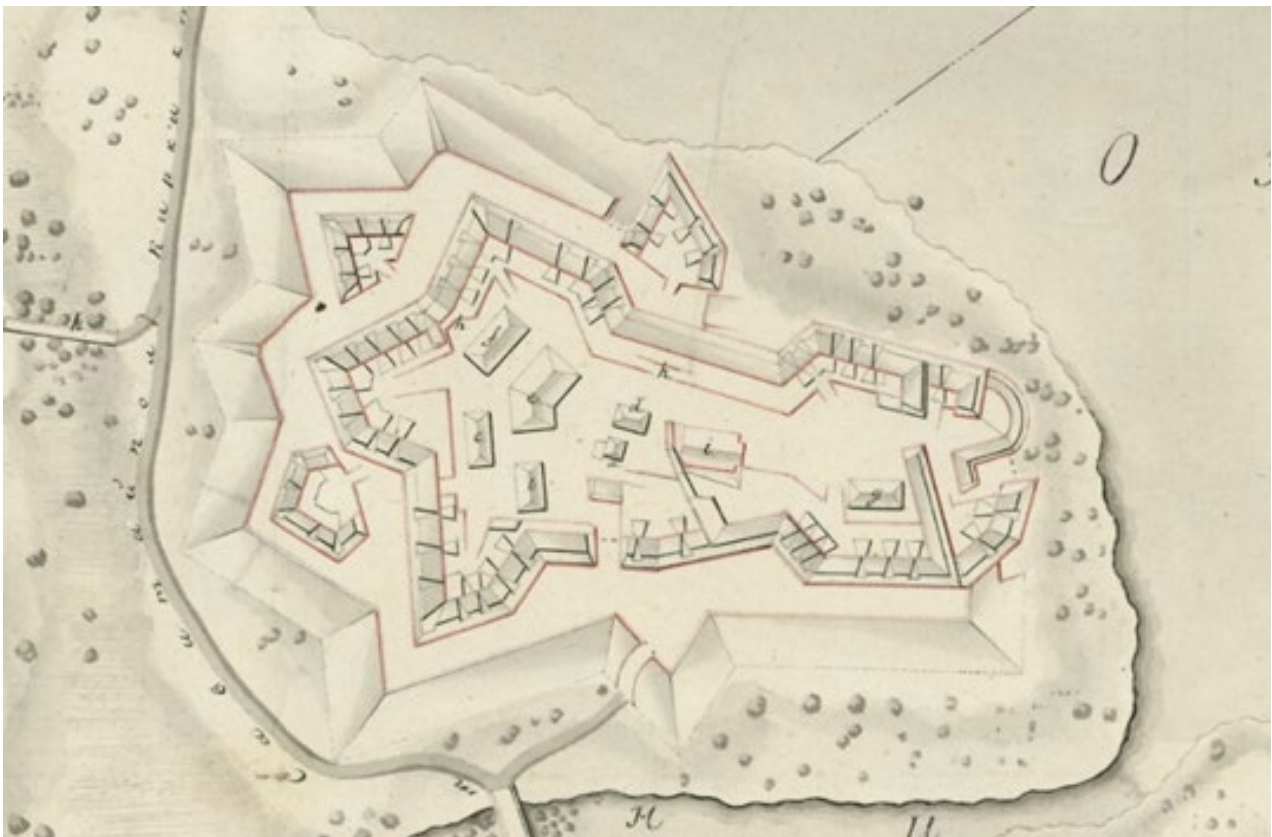
**Kuva 6.** Kärnäkosken linnoitusta kuvaava karttaote vuodelta 1810. Linnoitus on ulkomuodoltaan muuten sama kuin aiemmissa kartoissa, mutta huomioitavaa on tutkija Sanna Ihatsun (2014, s. 9) tulkitsemat todennäköiset puiset tasot ampuma-aukkojen edessä. Kartta: KA.

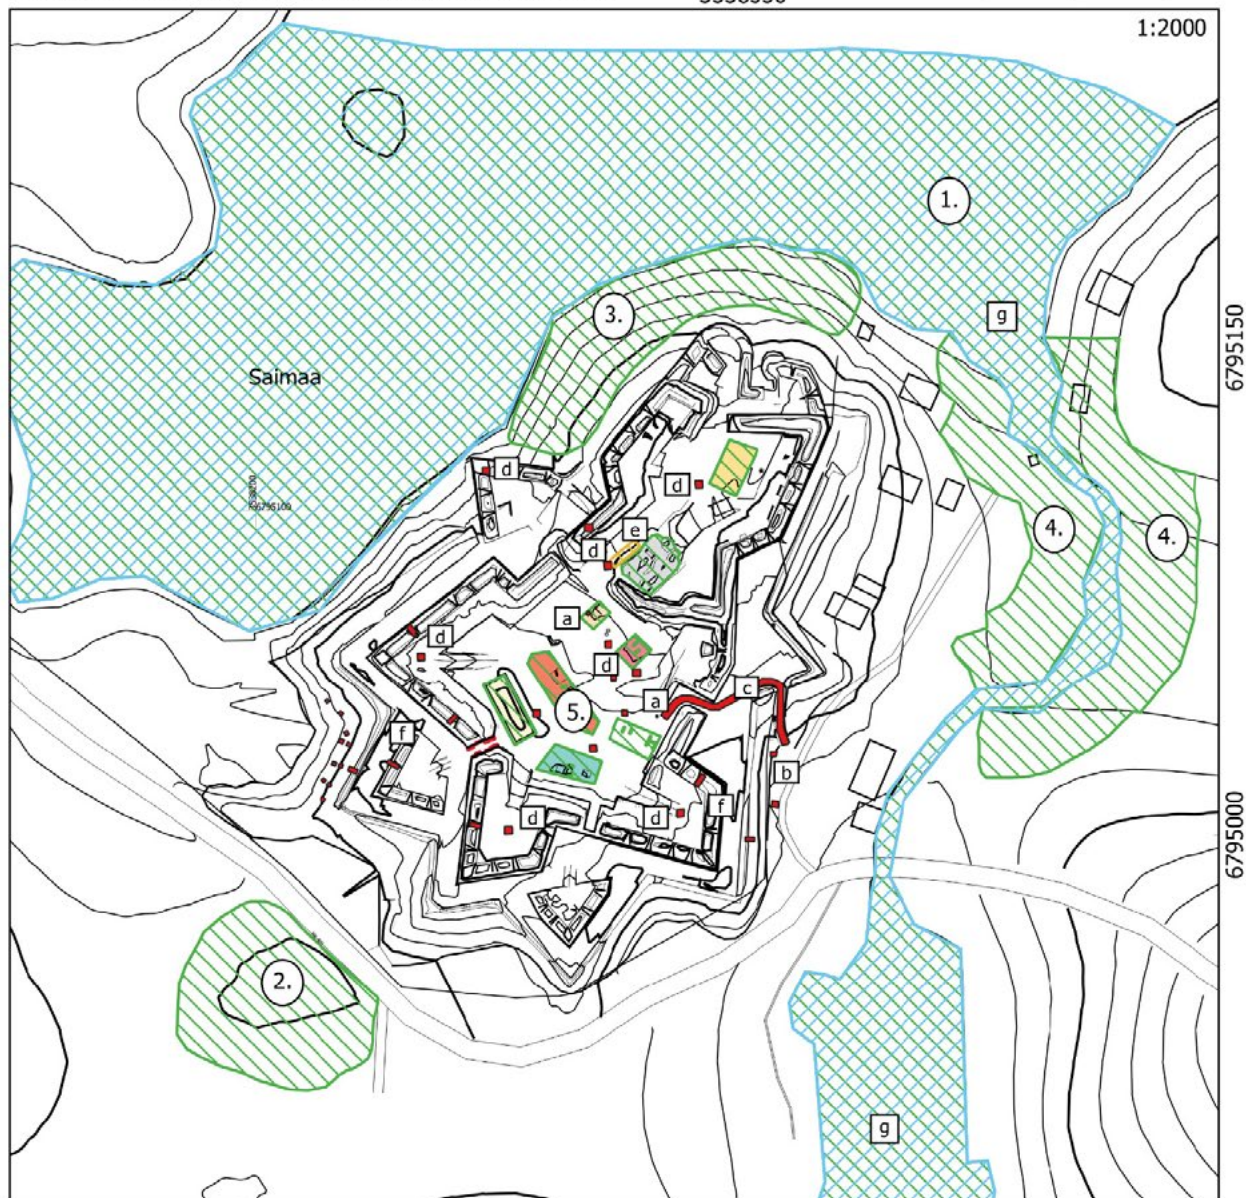
## Arkeologisesti potentiaaliset alueet

- 1. Vesistön inventointi
- 2. Torppa 1790 kartalla
- 3. Muonavarasto ja varastonhoitajan talo
- 4. Vanhan sillanpaikan inventointi
- 5. Rakennusten paikat
