ÖRÖ – SUOJELUALUEEN RAKENNUSPERINTÖKOHTEIDEN INVENTOINTI

ÖRÖN LINNAKKEEN RAKENNUSKANNAN INVENTOINTI, YLEISKUNNON
SELVITYS SEKÄ KULTTUURIPERINTÖARVOJEN KARTOITUS

KENTTÄTYÖN RAPORTOINTI, SYKSY 2013

METSÄHALLITUS, ETELÄ-SUOMEN LUONTOPALVELUT
HIILJA PALVIAINEN, SUUNNITTELIJA,
KULTTUURIPERINTÖ

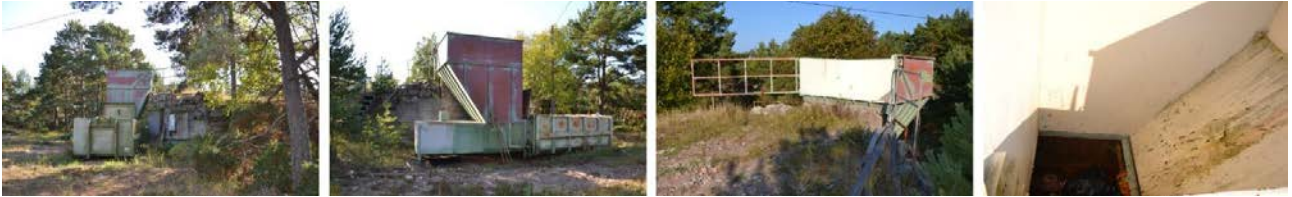
0018 Jätepuristin

Jätepuristin on eri paikassa, kuin kartassa. Se sijaitsee kaatopaikalta itään. Jätepuristimelle vie selkeä polku. Puristin on moderni, päällisin puolin hyväkuntoisen näköinen laite, joka on edelleen käytössä.

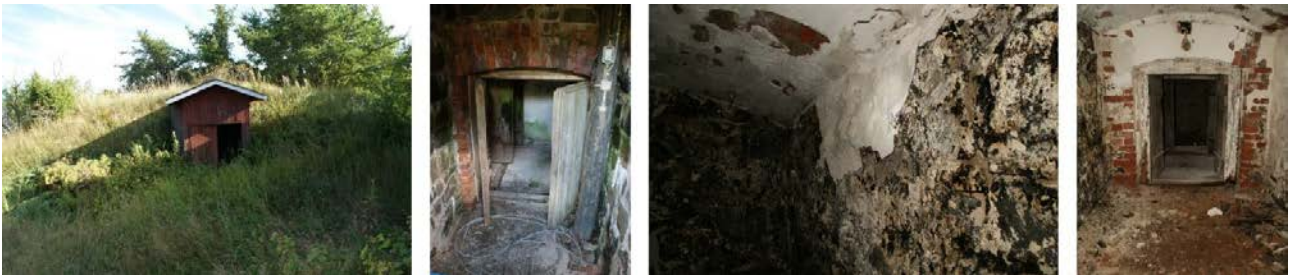
0025 Vanha ruokakellari

Rakenne on melko kuiva ja hyvin tuulettunut. Ovet kaikkiin tiloihin ja katon tuuletusputket ovat auki. **Silti seinissä kasvaa huomattavat määrät levää ja oviaukon vieressä kasvaa rappauksessa myös hometta. Rakenteessa on huomattavia rappausvaurioita sekä tiilirapaukmaa.** Pääosin vauriot ovat syntyneet pyöreinä jälkinä joista on irronnut rappauksen mukana myös tiilen pinta.

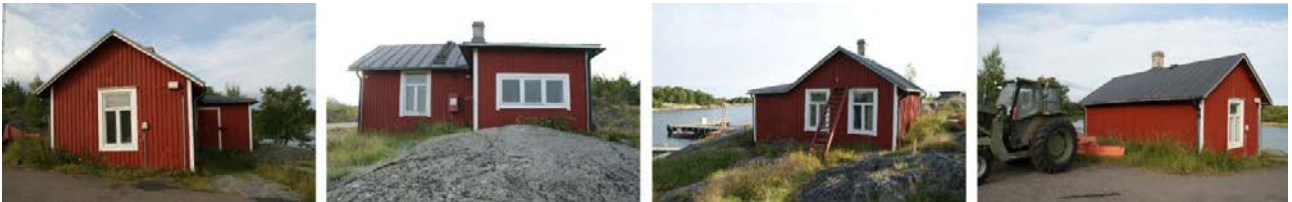
0035 Toimisto ja varasto, entinen asuinrakennus

Kunnoltaan rakennus 0035 on vaihteleva. Yleiskunto on hyvä ja suuret linjat ovat kunnossa; rakennus on ryhdikäs ja hajuton. **Toisaalta matalat perustukset ja huonokuntoinen ulkovuoraus, sekä pintakäsittelynä käytetty muovimaali ovat erittäin luultavasti aiheuttaneet myös runkoon lahoa. Nopeasti tarvittavia toimenpiteitä ovat katon uudelleenmaalaus, kasvillisuuden leikkaus ja mahdollinen poisto sekä rungon todellisen kunnan tarkistus ja ikkunoiden kunnostus.**

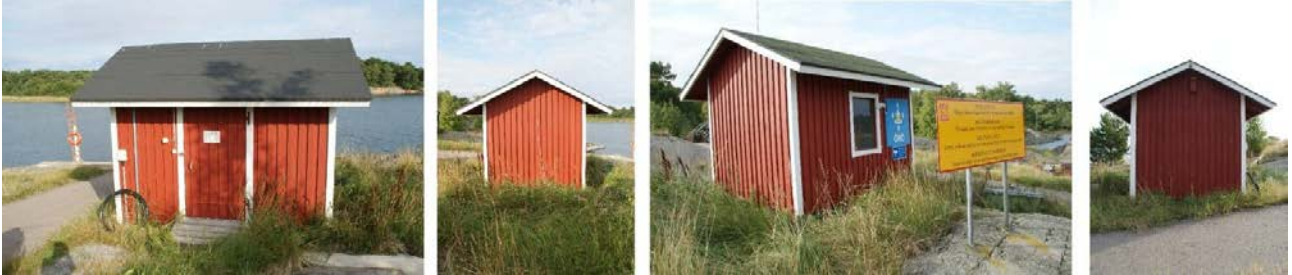
0036 Öljyvarasto ja pikkulaituri

Öljyvarasto on yksinkertainen, lautarakenteinen rakennus pikkulaiturin vieressä. Siinä on limisaumattu, musta huopakatto. Kattomuoto on satulakatto. Vuoraus on lomalaudoitusta, joka on käsitelty muovisideaineisella maalilla. Väriyty on punavalkoinen. Rakennuksessa on yksi lautarakenteinen ovi ja yksi listakiinnitteinen ikkuna. Rakennuksen runko seisoo valettujen nurkkakiviperustusten päällä. Rakennus on yksitilainen.

Rakennuksen kunnossa ei ole huomauttamista. Kasvillisuus rakennuksen ympärillä on korkea.

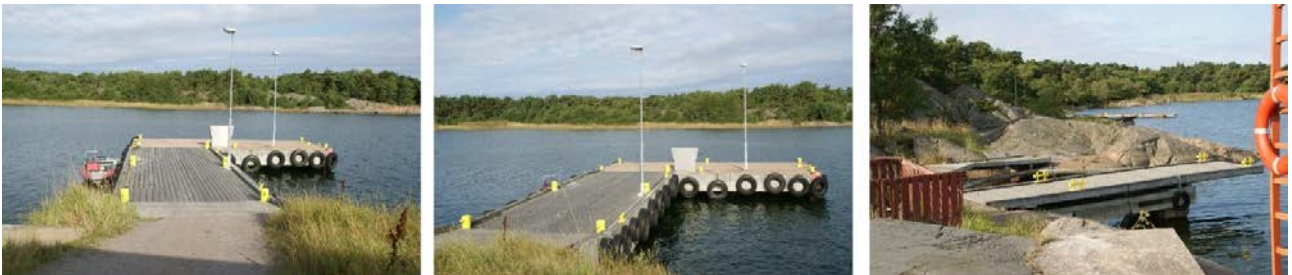
Pikkulaituri on 90 asteen kulman muodostava, moderni betonikannatteinen laitur, jossa on metalliset touvit. Laiturin silmämääräisessä kunnossa ei ole huomautettavaa.

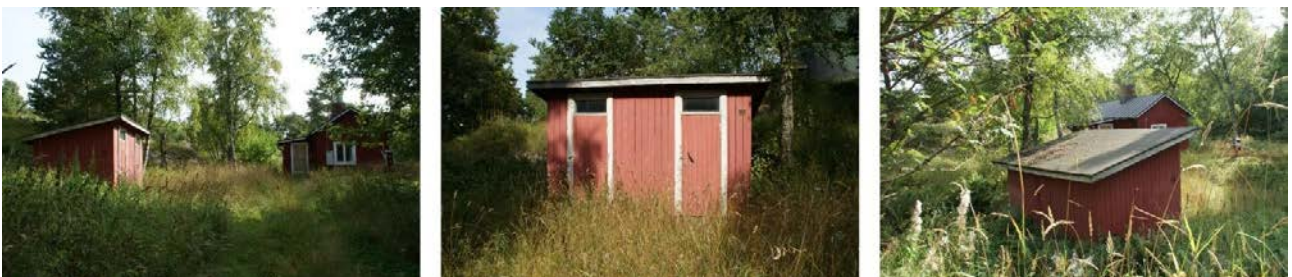
0038 tai 0039B Halkovaja, käymälä

Ovien yläpuolella on ikkunat. Rakennus on pääosin hyväkuntoinen ja ryhdikäs. Katolla on lähellä kasvavista puista kertyneitä roskia, jotka ovat aiheuttaneet katteeseen pieniä vuotopaikkoja, jotka näkyvät sisätilan rakenteissa. **Kate tulee paikata, jotta rakenteet eivät vaurioidu enempää.** Rakennusta ympäröi korkea heinikko, joka tulee jatkossa pitää matalana.

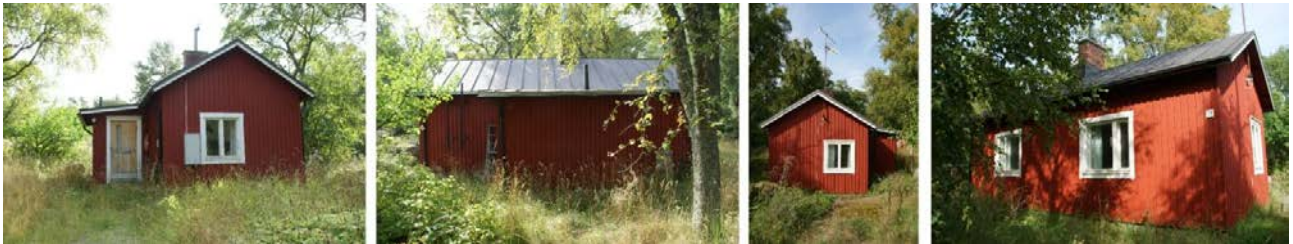
0039 Asuinrakennus, Käärmemurju

Rakennuksessa on kohtalaisen uusi, erittäin säännöllinen rimalaudoitus, joka on väritykseltään punavalkoinen. Maalipinta on hyvässä kunnossa ja maalityyppinä on jokin muovisideaineinen maali. **Muovisideaineinen maali toimii Käärmemurjun seinärakenteen tyypisessä rakenteessa kosteusteknisesti väärin** ja, mikäli se ei vielä ole aiheuttanut kosteuden tiivistymistä väärään kohtaan seinärakennetta, se tulee tekemään sen myöhemmin.

Kattorakenne on jossain vaiheessa uusittu siten, että se on kauttaaltaan yksinkertaisten kattotuolien kannattama. Ruodelaudoitus on erittäin tiheä. **Sisätilasta on nähtävissä, että katteen saumoissa on rakoja, joista sadevesi pääsee valumaan ullakolle.** Ruodelaudoitukseen on pieneltä osin tullut lahovaurioita, mutta pääasiassa yläpohjan ja kattorakenteiden kunto on hyvä. Yläpohjan täytteenä on sahanpurua ja kaislaa. Piirustuksen mukaan ennen sisätilojen kattopintana olevaa levyä on myös 100mm villaa (PHRKL Turku). Villa on oletettavasti mineraalivillaa. **Katteen rakojen määrä tulee tarkistaa ja joko uusia kate kokonaan tai paikata sitä.**

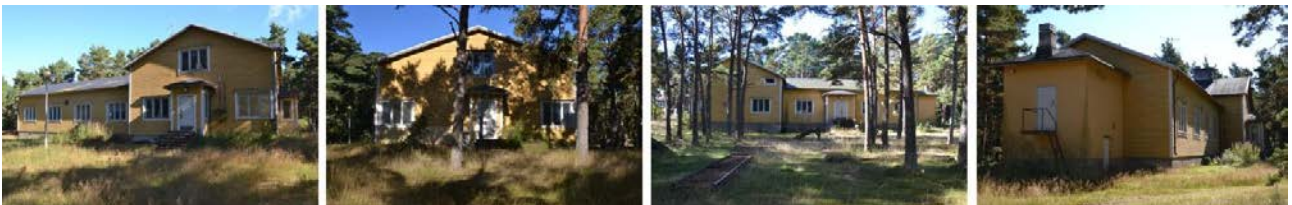
0040 Sotilaskoti

Rakennuksessa on satulakatto, joka on osin aumattu. Katteena on limihuopa, mikä on epätavallista näin suurissa rakennuksissa, mutta toisaalta kuuluu olennaisesti sotilasarakentamiseen. Katto kasvaa paikoin jäkälää ja levää.

Katto on kattotuolikannatteinen. Kattotuoleissa ja ruoteissa on siellä täällä havaittavissa katon vuotamisesta johtuvaa lahoa. Yläpohjan eristeenä on paksu kerros mineraalivillaa. **Kate tulee uusia ensitilassa, jottei kosteus pääse enää vahingoittamaan katon kantavia rakenteita ja kertymään eristevillaan, joka taas vaurioittaa välipohjan ja seinän rakenteita ollessaan märkä.**

Rakennuksen peruskunto on hyvä. **Kate tulee uusia nopeasti ja samalla jouduttaneen myös paikkaamaan kantavia rakenteita. Katteen uusimisen yhteydessä tulee mineraalivilla vaihtaa selluvillaan tai vastaavaan, puurakennuksen kanssa samalla periaatteella toimivaan materiaaliin. Tärkeää on myös kunnostaa ikkunat. Mitä nopeammin kunnostukseen ryhdytään, sitä vähemmällä työllä siitä selvitään. Lisäksi kasvillisuus on pidettävä matalana.**

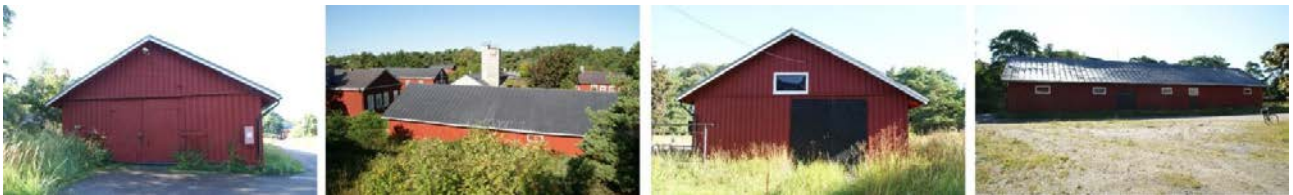
0042 Varasto, korjaushalli

Vuorauksessa ei ole haitallisia vaurioita, rakennus tuulettuu hyvin, koska seinärakenne on pelkkää lautta, joten pienet kulumat ja lahovauriot eivät ole rakenteessa haitallisia. Korkealle seinälle nouseva kasvillisuus on kuitenkin haitallista myös tämän tyyppisessä seinärakenteessa.

Rakennuksessa on satulakatto, jonka katteena on uusi, konesaumattu pelti. **Katto on maalattu mustaksi, se kasvaa paikoin jäkälää ja myös maalipinnassa on selkeitä kuluneita paikkoja. Katto ei ole kokonaisuudessaan ryhdikäs**, mutta notkot voivat johtua lahovaurion tai rungon epätasaisen painumisen lisäksi myös epätarkasti tehdyistä rakenteista. Vauriot eivät toistaiseksi ole vaikuttaneet sisätilan rakenteisiin.

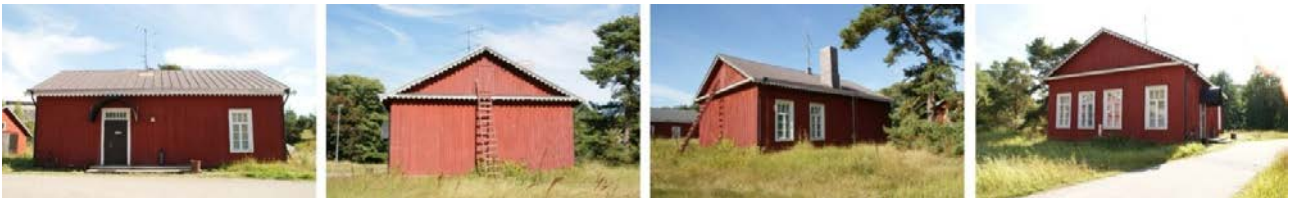
0043 Sairastupa

Maa on rakennuksen perustuksiin nähden korkea. Se myös viettää rakennusta kohti. Heinikko rakennuksen ympärillä on korkeaa. **Rakennuksen perustuksia tulee tarkkailla muutosten varalta. Rakennuksen nosto korkeammalle kivijalalle on suuritoinen ja riskialtis toimenpide, josta on syytä pidättäytyä, jos se mitenkään on mahdollista. Salaojitus ei myöskään ole vanhoissa rakennuksissa aina paras vaihtoehto, sillä usein salaojituksen myötä maa perustusten alla kuivuu liikaa, mikä myös vaurioittaa rakennetta.**

Rakennuksen sisätiloissa ei ole havaittavissa ongelmia tai vaurioita kunnossa. Sisäpintojen materiaalit ovat kuitenkin puurakenteiseen rakennukseen sopimattomia, joten tilannetta on syytä tarkkailla ja esimerkiksi muovimaton poistoa harkita. Myös vesivessan ja suihkun rakenteita on ensisijaisen tärkeää pitää silmällä, sillä ne sijaitsevat aivan keskellä rakennusta ja aiheuttavat näin ollen vuotaessaan erittäin suurta vahinkoa.

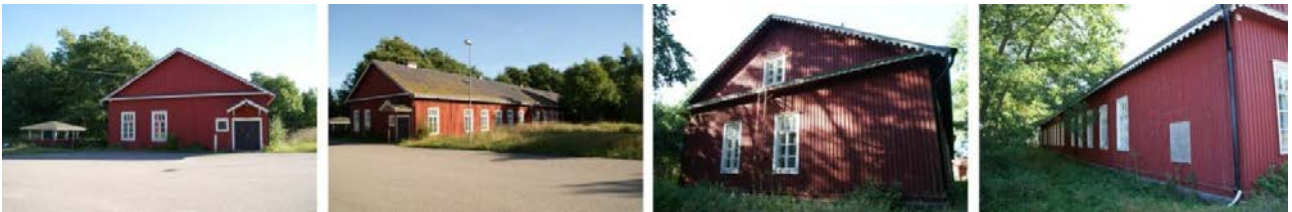
0047 Miehistökasarmi

Vuorauksen kunto on vaihteleva. Näkyvillä seinillä kunto on hyvä, mutta mitä kauemmas tieltä päädytään, sitä heikommassa kunnossa se on. Vuorauksen kunto on huonoimmillaankin tyydyttävä. **Pääosin vauriot ovat pientä lahoa, jonka on aiheuttanut joko väärä maalityyppi tai puun sijainti seinässä.** Vauriot ovat kuitenkin paikattavissa helposti. **Vuorauksen vaakaosien liitoksissa istuvuus on paikoin huono.**

Sisätilan lattialla on muovimatto, joka on suoraan kapean laudoituksen päällä. Maton väri on sinappiin taittuva vihreä. Käytävällä seinät ja katto on levytetty, tuvissa katto on kapeaa ponttipaneelia. Käytävällä seinien väri on rintapaneelia jäljittelevästi alaosastaan tumman ruskea, yläosasta valkoinen. Katto on valkoinen. Käytävän levyjen saumat on peitetty rimoin, tuvissa levyt ovat pontissa. Tupien seinät ja katto on maalattu samalla valkoisella. Kaikkien tupien katossa on tuuletusräppänä. **Osassa tuvista on katoissa kosteuden aiheuttamia jälkiä, jotka saattavat olla vanhaa vauriota.**

Rakennuksen yleiskunto on hyvä. Rakenteet ovat ryhdikkäät, mikään ei notku eikä rakennuksessa tunnu hajua. Pinnat ovat kuluneet ja osiin levyistä on tullut reikiä. Pintojen kuluneisuus on käytöstä syntyneitä patinaa ja se korostaa rakennuksen luonnetta varusmiesten silottelua kaipaamattomana asuinpaikkana. **Ulkokatto kaipaa pikaista puuttumista, kuten myös seinien lähellä kasvava kasvillisuus. Seinälaudoituksen paikkaus ei ole kiireellinen toimenpide. Rikkinäisten ikkunaruuutujen vaihto sekä huonokuntoisimpien puitteiden kunnostus ovat myös tarvittavia toimenpiteitä.**

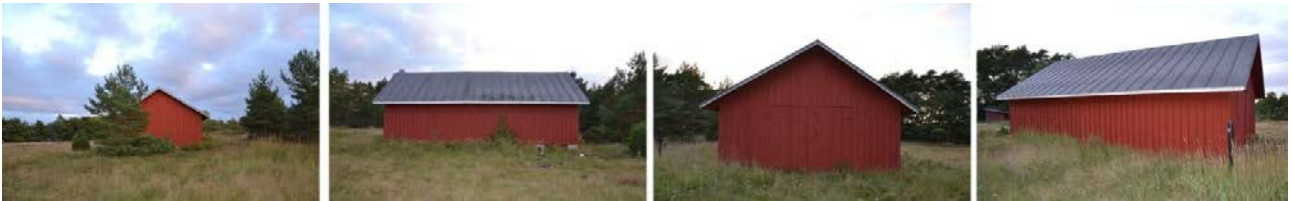
0049 Varasto

Rakennuksessa on kevytsoraharkoista tehty pilariperustus. Kasvillisuus rakennuksen ympärillä on korkea. Sisätilassa oven edessä ei ole lattiaa, vain pelkkä sora. Ratkaisu liittyy rakennuksen käyttötarkoitukseen, joka ei toistaiseksi ole tiedossa. Lattian niskat eivät tukeudu rakenteeseen, vaan ovat joko maan pinnassa kiinni, tai ne kannattavat omiin pilareihinsa. Lattian ja seinärakenteen välissä on rako, joka kertoo siitä, että rakennusta on nostettu ja oikaistu huomattavan paljon korjausten yhteydessä. **Lattiassa on lahovaurioita siellä täällä.**

Rakennus lautarakenteinen, se on tuettu pyöröhirsin, pelkkahirsin sekä 2"x4" puin. Rakennus on korjattu hiljattain laudoittamalla seinät uudelleen ja tukemalla runkoa. Rakennuksen vuoraus on lomalautaa, joka on maalattu punaiseksi. Räystäät ovat valkoiset. Katto on moderni peltikatto, jonka **ruodelaudoissa on kosteusvaurioita**, mutta ulkoa päin tarkasteltuna katto vaikuttaa hyväkuntoiselta, eli pääosa rakenteesta kantaa vielä hyvin. Vaurio on mahdollisesti syntynyt jo ennen nykyisen katteen vaihtamista. Rakennuksessa on yksinkertaiset, lautarakenteiset ladonovet nostosaranoilla rakennuksen itäpäädyssä.

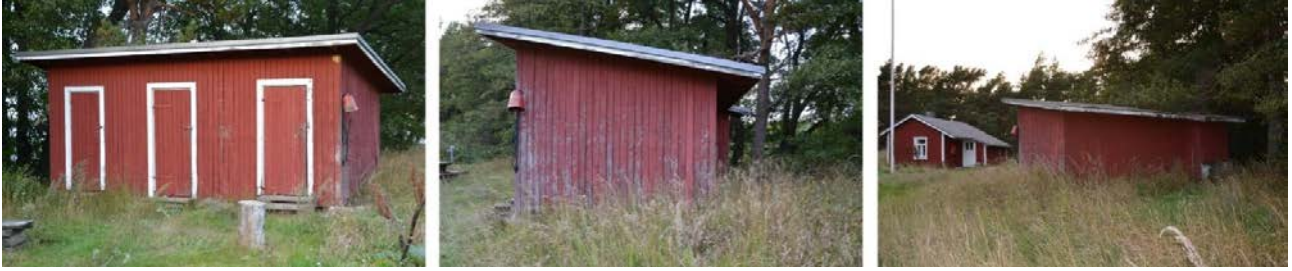
0050 Käymälä ja vaja

Rakennuksessa on pilariperustus, lautarakenne sekä moderni peltikatto. Värityys on punavalkoinen ja molemmat maalityypit ovat muovisideaineisia. Ulkokuoritus on osin pahoin lahonnut. Se ei toisaalta muuta tilannetta, sillä rakennus on tälläkin hetkellä rakennettu epätiiviksi. **Kasvillisuus rakennuksen ympärillä on korkea ja lähellä olevan männyn oksa nojaa käymälän kattoon.** Katto ei toistaiseksi vuoda, mutta on vain ajan kysymys, koska se ruostuu puhki.

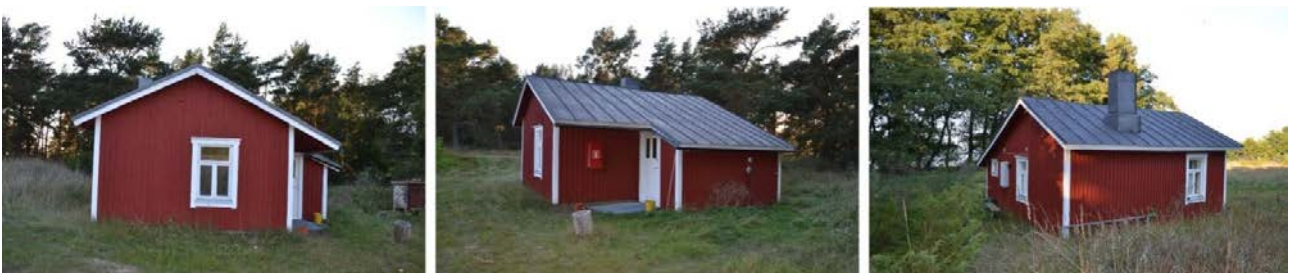
0051 Rantasauna, Ahtisaaren sauna

Rakennuksessa on matala pilariperustus, joka on oletettavasti betonoitu myöhemmin. Vuoden 1948 dokumentointileikkauspiirustukseen perustus on kuvattu betonianturoina, mutta mikäli rakennuksen valmistumisvuosi pitää paikkansa, on luultavampaa, että rakennus on tehty nurkkakivien päälle ja kivijalka on betonoitu myöhemmin. Kivijalassa ei ole tuuletusaukkoja, **mutta betonointiin on tullut joitain halkeamia**. Halkeamat viittaavat betonoituun kivijalkaan laatan sijaan. Halkeamat kertovat yleensä perustusten liikkeestä.

Rakennuksessa on satulakatto, joka jatkuu pohjoisen puolen lappeella yhtenäisenä myös kuistin yli. Katto on uusi peltikatto. Katto on maalattu muovisideaineisella maalilla, **joka irtoilee paikoin suurina paloina**. Maalin alta paljastuva pelti vaikuttaa kuitenkin toistaiseksi hyväkuntoiselta. Sisäpuolelta tarkasteltuna katon etelälapteen ruoteissa on kosteuden aiheuttamaa heikentymää, mutta ruoteiden kantokyky ei toistaiseksi ole heikentynyt. Vaurioitunut maalipinta tulee korjata puhdistamalla ja paikkamaalaamalla. Rakennuksen vanhassa osassa kattotuolien päät ovat koristeelliset.

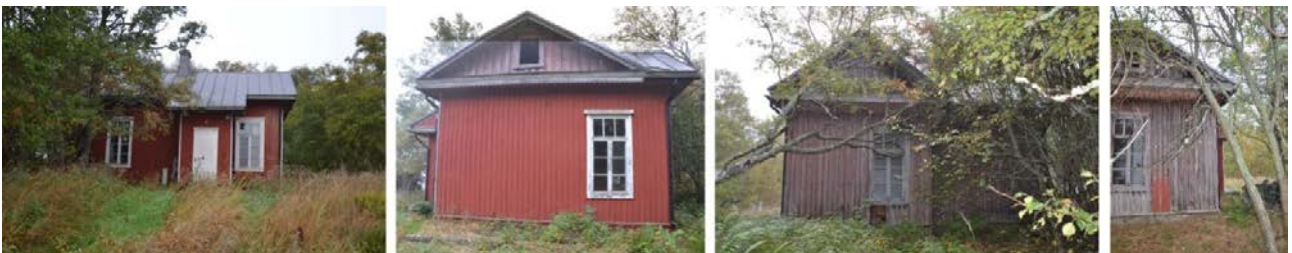
0052 Autiotalo, iso laituri

Rakennuksessa on pilariperustus ja betonoitu kivijalka, jossa on halkeamia. Rakennuksessa on venäläisaikaisille rakennuksille tyypillinen, tuuletusaukoton kivijalka. Sisäseinärakenteessa kulkee peltinen putki, joka johtaa lattian läpi ullakolle. Putki saattaa liittyä alapohjan tuuletukseen ja selittää venäläisaikaisten rakennusten kivijaloista puuttuvat tuuletusluukut.

Rakennus on hirsirunkoinen. Rungon päällä on tervapaperi, jonka päällä on rimalaudoitus. Ainakin kolmessa alimmassa hirsikerrassa on pahoja lahovaurioita. Ulkoseinän rajuista vaurioista huolimatta sisäpuolella hirsikehikossa ei ole ongelmia.

Rakennus on autio ja epäsiisti, mutta toisaalta suuret rakenteet ovat kohtalaisessa kunnossa. Ikkunat kaipaavat kunnostusta, katto pitää, mutta yläpohjan eristeet pääsevät kastumaan ja jo paikoin pahoista vaurioista kärsivä runko on osin vailla vuorausta. Toisaalta rungon lahovaurioiden ja vuorauksen paikkaaminen ei ole suuri työ.

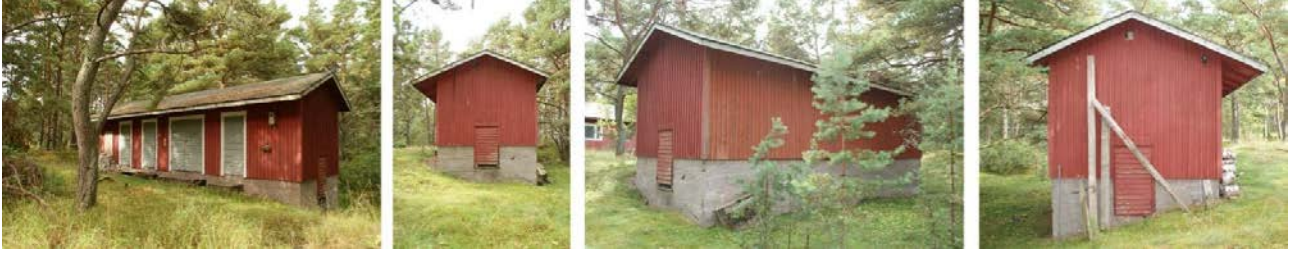
0056 Käymälä, vaja

Rakennus on ilmeisesti perustettu anturoille, alapohjana on maanvarainen betonilaatta. **Kivijalka on valettu betonista. Kivijalassa on halkeamia, jotka johtuvat perustusten painumisesta.** Molempien päätyjen vessoista tulevat ulosteet kertyvät kivijalan sisällä oleviin sammioihin, joihin on kulku päädystä.

Rakennuksen tarpeellisuus linnakkeen jatkokäytön kannalta tulee selvittää ja päättää sitten, onko rakennus syytä purkaa.

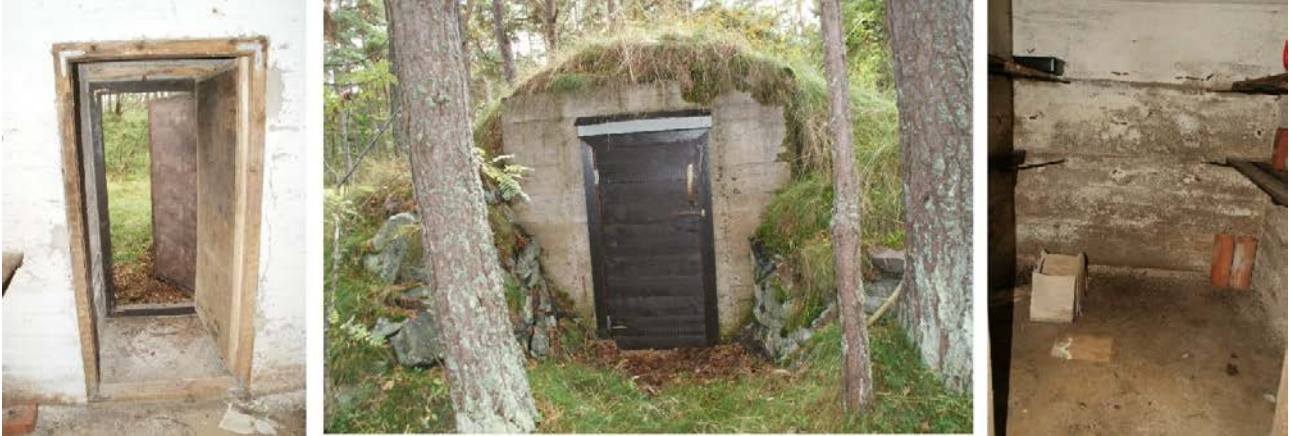
0056 Kellari

Koulun kellari on pihapiirin perältä löytyvä, uudempi betonirakenteinen maakellari. Rakennusta ei ole listattu siirtyviin. Rakenne on hyvässä kunnossa seinissä kasvavaa sientä ja lahoavia hyllyjä lukuun ottamatta. Kellarissa on eteistila sekä itse kellaritila. Väliovet on tehty ilmeisesti kerrossänkyjen levyistä, koska niissä on runsaasti asepalvelusta käyneiden kirjoituksia. Kellari on ilmeisesti ollut melko viimeaikoihin asti käytössä.

Kellarin tuulettumisesta tulee huolehtia pitämällä oviaukko avoinna kasvillisuudesta ja katon tuuletustorvi auki.

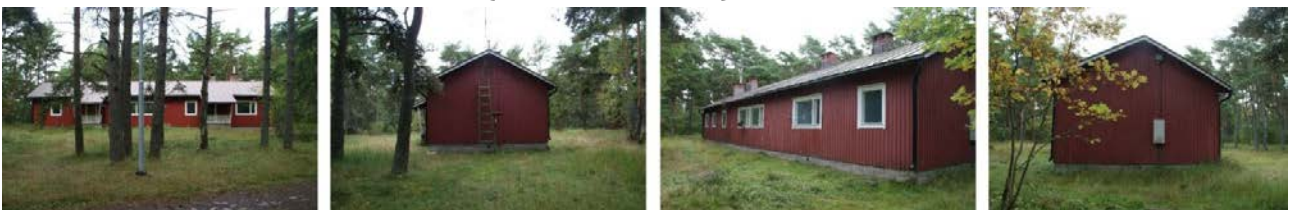
0057 Asuinrakennus, koulu (varusvarasto)

Rakennus on rankarunkoinen. Rakennelaskelman mukaan (PHRKL Turku) seinärakenne on lauta, lauta, puukuitulevy, 85mm ilmakerros ja puukuitulevy. Ilmkerrosta käytettiin seinärakenteiden eristeenä 1900-luvun puolivälin vuosikymmeninä purun ja villan sijaan. Rakenteessa ei ole varsinaisia ongelmia, mutta ilmaeriste vaatii hyväkuntoisen seinärakenteen ja koulun **seinissä on useammassa kohtaa jonkun eläimen tekemiä, pieniä reikiä.**

Rakennuksessa on satulakatto, jossa on moderni peltikate. Katto on maalattu hennosti punaiseen taittuvalla ruskealla. Maalipinta on kohtalaisen hyvässä kunnossa. **Katteessa on hyvin pieniä maalittomia kohtia, joissa on paikoin myös ruostetta, mutta suurempaa vauriota ei toistaiseksi ole.** Saariston ilmastossa vaurio kuitenkin etenee nopeasti. **Saumakohdissa on myös kertynyttä likaa sekä levää,** joka edesauttaa korroosiota.

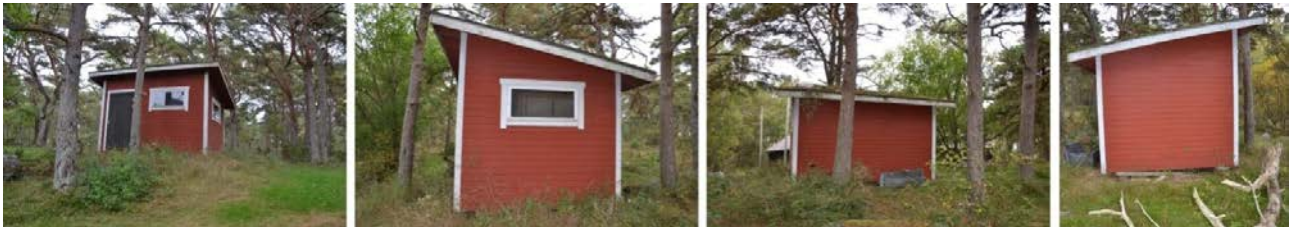
0060 Ulkokäymälä

Sisätilojen rakenteet ovat toistaiseksi kunnossa. Katossa on pieni vuotokohta, joka ei vielä ole aiheuttanut suurempia vaurioita.

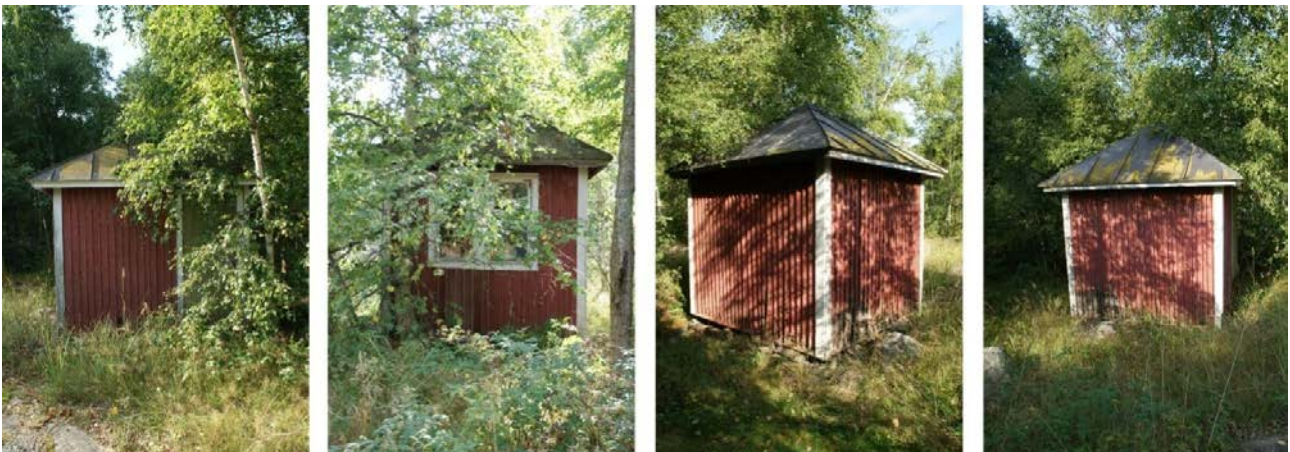
0063 Varasto

Rakennuksen ympärillä kasvaa puita ja korkeaa kasvillisuutta. Kasvustot pitävät sekä katon että vuorauksen kosteina pidempään, kuin on rakenteiden ja materiaalien kannalta suotavaa. **Kasvillisuus tulee poistaa rakennuksen välittömästä läheisyydestä. On myös syytä harkita sadeveden johtamista rakennuksesta kauemmas räystäskourujen avulla, vaikka ne rakennuksen ulkoasua muuttavatkin.**

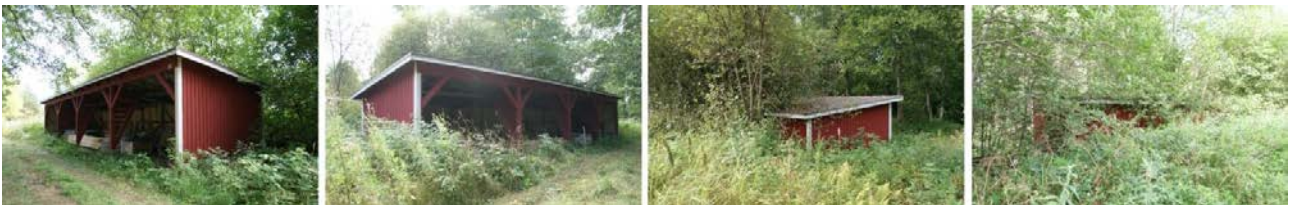
0064 Ajokaluvarasto

Rakenne on toistaiseksi hyväkuntoinen, mutta korkea kasvillisuus ja kattoon nojaava puusto heikentävät kuntoa nopeasti.

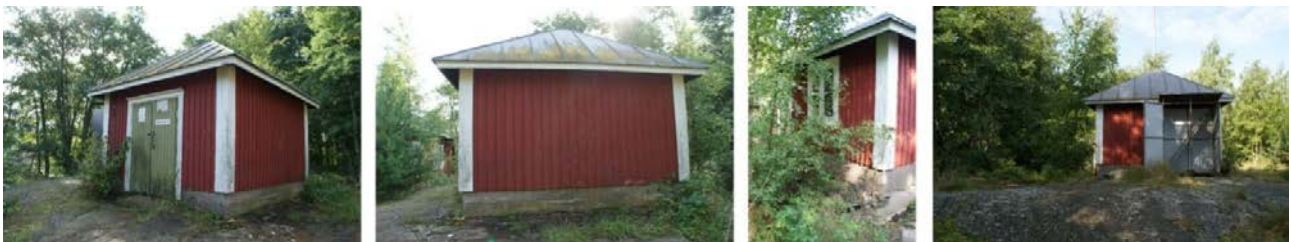
0066 Hitsaamo, Uuttaushuone

Rakennus on hyväkuntoinen: katto on kunnossa ja seinät ovat ryhdikkäät. **Kasvillisuus rakennuksen ympärillä on kuitenkin korkeaa ja katolle pääsee kertymään likaa. Kasvillisuus on poistettava rakennuksen liepeiltä, katto putsattava ja paikkamaalattava.**

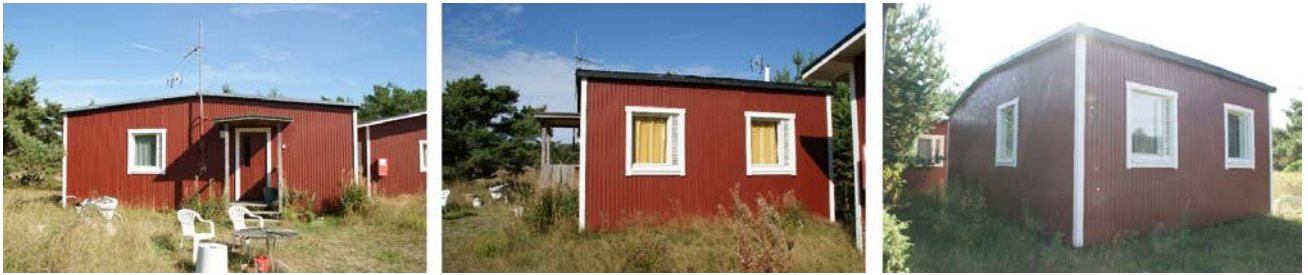
Asuinparakki 0022

Rakennuksen avain on vain vuokralaisella, joten sisätilaa ei päässyt kunnolla tutkimaan. Oletettavasti siinä on käytetty samoja materiaaleja kuin parakissa 0015. Piha ja parakin sisätila ovat erittäin epäsiistissä kunnossa.
