# TAIMEN - eli Esteet Pois! -hanke

## LOPPURAPORTTI

23.11.2018

Metsähallitus, Eräpalvelut Pohjanmaa

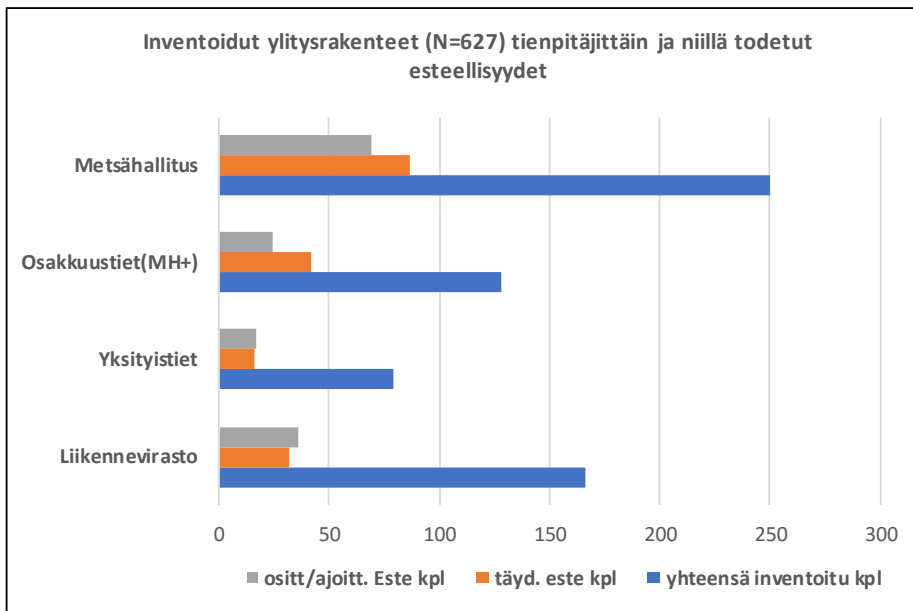
Kuva 1. Inventoidut ylitysrakenteet eri tienpitäjien teillä ja niiden esteellisyys.

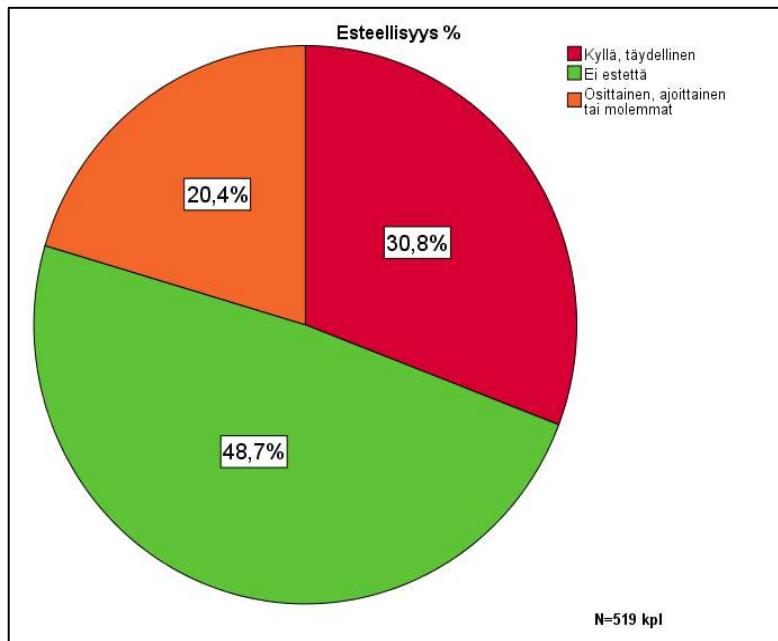
Opinnäytetyön mukaan kaikista kohteista noin puolet arvioitiin olevan vähintään osittaisia esteitä ja noin kolmasosa täydellisiä esteitä (kuva 2). Putkirummut olivat ylivoimaisesti suurin esteellisyyttä aiheuttanut rakennetyyppi (taulukko 1). Rummuista lähes kaksikolmasosa (62 %) oli ainakin jossakin määrin esteellisiä ja täydellisiä esteitä 39 %. Merkittävimmät täydellisen esteellisyyden aiheuttajat olivat liian alhainen vesisyvyys rummun alapäässä, liian voimakas virtausnopeus rummun sisällä (kuva 3), liian suuri pudotuskorkeus rummun pohjasta uoman pohjaan sekä pudotuskorkeus rummun pohjasta uoman vesipintaan. Muiden rakennetyyppien estevaikutus oli vähäinen. Silloista vain yksi oli esteellinen vesieliöiden vaelluksille.

Kuva 2. Ylitysrakenteiden esteellisyys

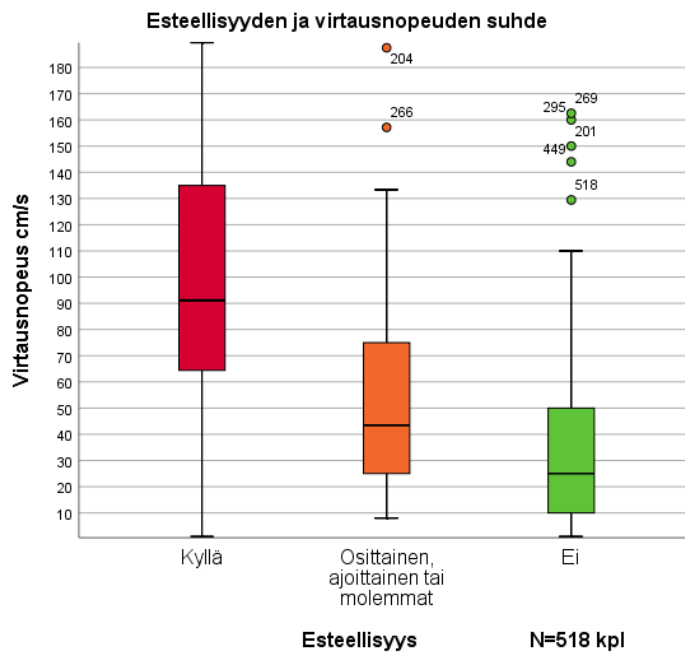
Kuva 3. Esteellisyden ja virtausnopeuden suhde (Kirkkomäki 2018)

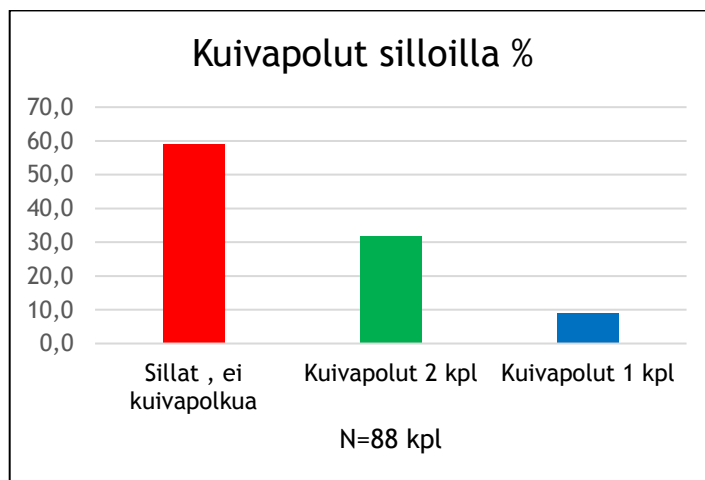
Sen sijaan kuivakäytäviä oli niukasti; vain noin kolmasosassa silloista oli molemmin puolin uomaa kuivakäytävä maaeläinten kulkemista varten (kuva 4).

Kuva 4. Kuivapolkujen osuus siltarakenteissa

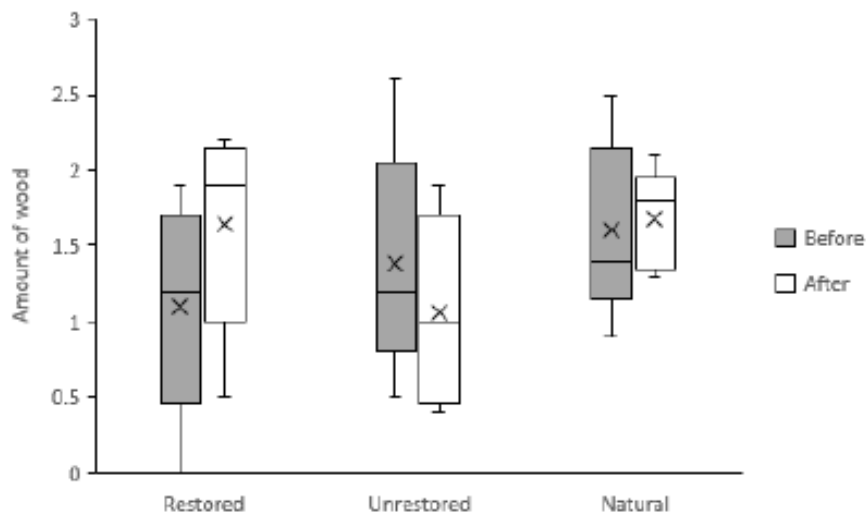
Tutkimuksen mukaan puuaineksen määrä kunnostetuissa puroissa lisääntyi vertailtuihin kunnostamattomiin ja luonnontilaisiin puroihin (Eevi Kocis, 2018, Success of stream channel restoration in the Iijoki catchment area). Puuaineksen lisääminen on ollut keskeinen tavoite Iijoen alueen purokunnostuksissa. Puuaines, altakivajat ja tulvitusrakenteet monipuolistavat poron pohjan syvyysvaihtelua, tulvittavat hiekkaa ja kiintoainetta pois purosta sen tulvatasanteille, paljastavat hautautuneita kutosoraikoita, ovat kasvualustana leville, sammalille ja eliöstölle. Luonnontilaisissa puroissa puuainesta on noin kolme kertaa enemmän kuin kunnostamattomissa, kuten Iijoen puroilla tehdyssä tutkimuksessa osoitettiin (Mira Niemelä 2016, Oulun yliopisto). Tämän hankkeen loppuessa puuaineksen määrä kunnostamissamme puroissa oli sama kuin luonnontilaisissa puroissa.

Kuva 17. Puuaineksen määrä kunnostetuissa (n=5), kunnostamattomissa (n=5) ja luonnontilaisissa (n=5) puroissa Iijoen vesistöissä (Eevi Kocis, 2018)
