# Osa 2 Hoitomenetelmien kuvaus ja toteuttamisohjeet

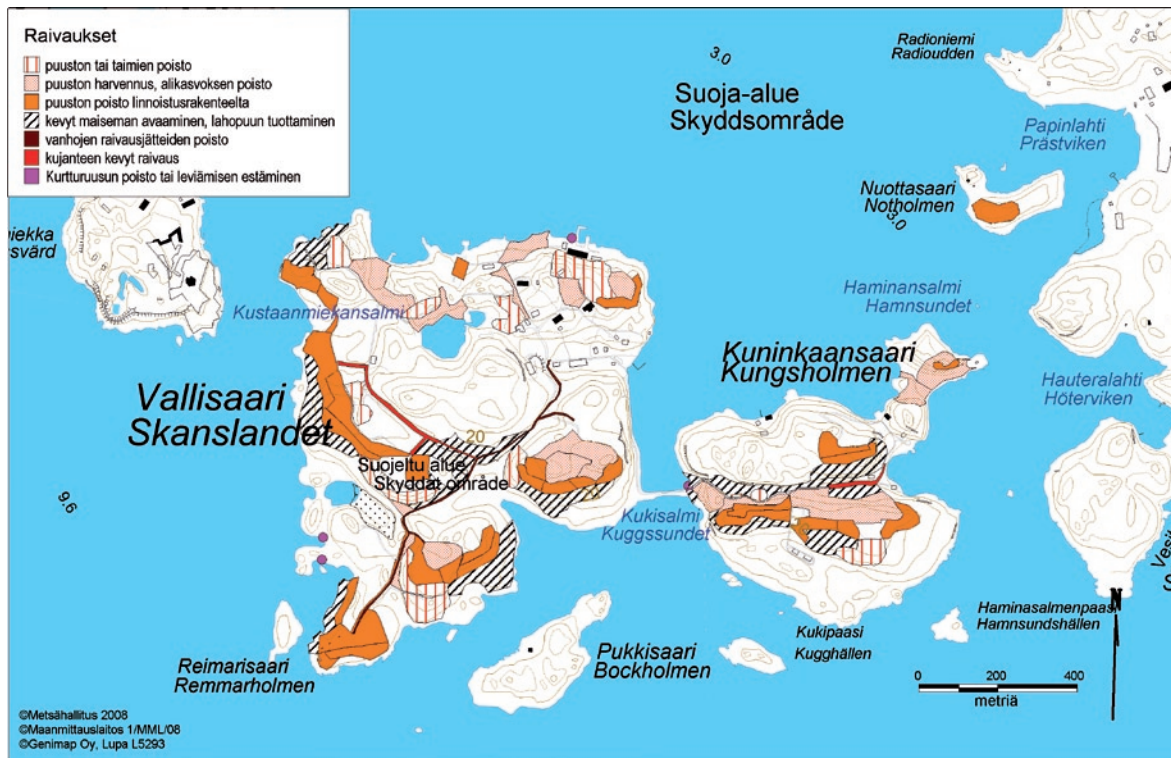
Kuva 16. Raivaustarpeet suunnittelualueella.

Pääosa linnoitusrakenteiden päälle, sivuille ja pihoille kasvaneesta puustosta ja pensaikosta poistetaan. Raivaustarve on esitetty kuvassa 16 ja taulukossa 8 (ks. myös liite 7). Etenkin järeämpi lahoppuusto tulisi mahdollisuuksien mukaan jättää raivaamatta. Liiallista alueiden siistimistä muilla kuin suoraan linnoitusrakenteilla tulee muutoinkin välttää. Perusraivausten jälkeisinä vuosina huolehditaan raivatuille alueille syntyvän uuden vesakon torjunnasta ja poistosta säännöllisesti. (Katso myös liite 8.)

Istutetulla lehmuskujanteella tehdään varovaisia raivaustoimenpiteitä (kuva 16). Tällä hetkellä osa puista on huonokuntoisia, osa jo kaatuneita tai kaadettuja. Kujanteelta raivataan varovasti kulkua haittaavat irtonaiset, katkeilleet ja tielle pudonneet oksat. Vaarallisimpia ja huonokuntoisimpia puita voidaan joutua poistamaan. Poistossa tulee kuitenkin noudattaa harkintaa ja jättää mahdollisimman paljon eri-ikäistä lahoppua. Liiallista siistimistä vältetään, jolloin säilytetään kujanteen hieman villiintynyt ja siksi maisemallisesti kiehtova ilme. Liiallista raivausta tulee välttää myös lehmuksella elävän hyönteislajiston vuoksi. Lehmuskujanteen lounaispuolen vallin päältä puusto poistetaan.

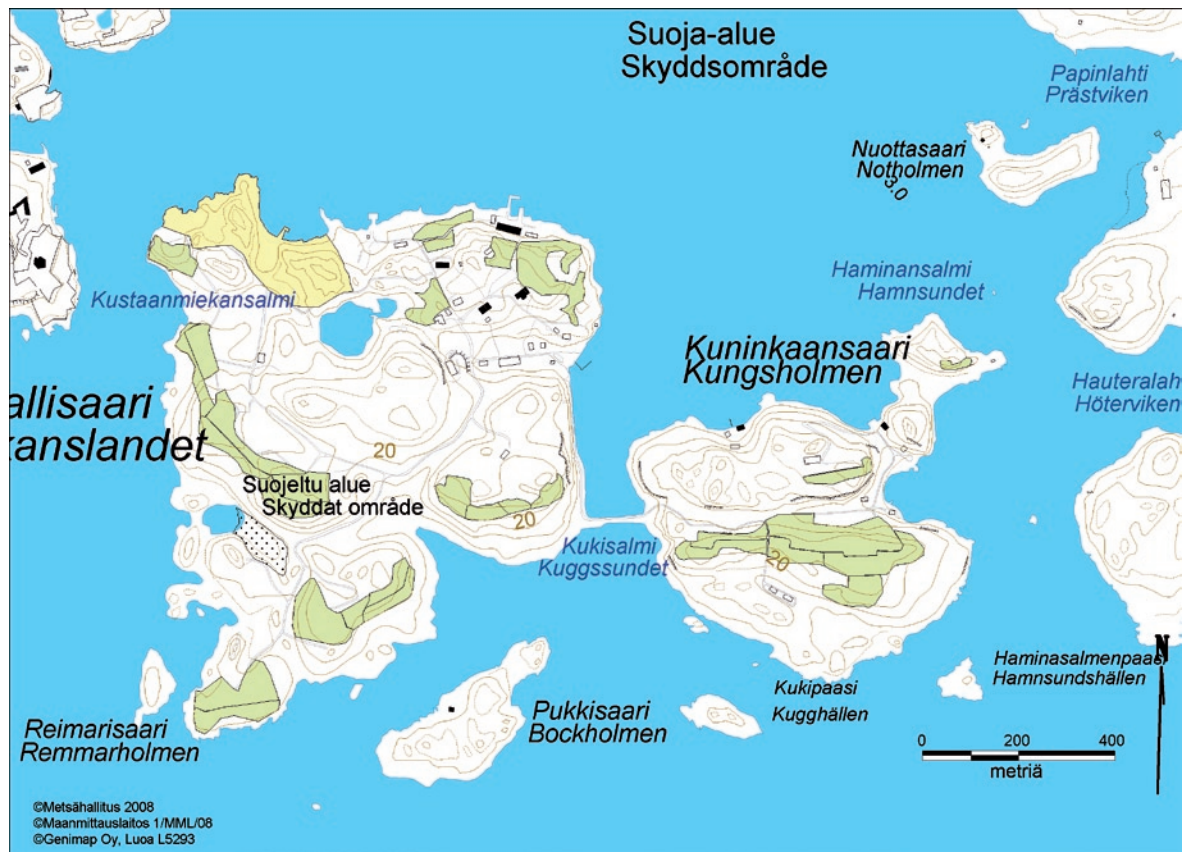
Kuva 17. Niitosta (vihreällä) hyötyvät alueet ja mahdollinen laidunalue (keltaisella).

Niitettäviksi esitetyt alueet ilmenevät kuvasta 17 ja taulukosta 10 (ks. myös liite 7). Rehevämpiä hiekkavallien päällisiä ja rinteitä olisi suotava niittää säännöllisesti, esimerkiksi muutaman vuoden välein. Tämä estää korkeiden ruohojen ja heinien, kuten idänukonpalon ja hietakastikan (*Calamagrostis epigejos*) leviämisen ja mahdollistaa monipuolisemman matalakasvuisen keto- tai niittykasvillisuuden laajentumisen. Vallien päällisistä tai rinteistä niitto on suositeltavaa Kuninkaansaaren keskipatterin vallilla, Vallisaarella osassa Aleksanterin patteriston vallia (II, III, VI), osissa keskistä (IX) ja eteläistä patteria (VIII) sekä osissa itäisen patterin (X) vallia. Pattereiden ja varastoalueiden pihoista säännöllistä niittoa kaipaavat Vallisaaren luoteiskulman varastojen lähialueet (patteri I), eteläisen patterin piha (VIII), Kuninkaansaaren keskipatteri sekä Aleksanterin patterin piha-alueet (VI). Vallisaaren koillisosissa on pienialaisia tuoreita niittyjä, jotka hyötyisivät kasvillisuuden niitosta. Joillakin paahteisimmilla rinteillä ja hiekkaisella maaperällä kasvillisuus säilyy myös ilman säännöllistä niittoa ja paikoin myös kulutus auttaa pitämään kasvillisuuden matalana.

Osalla alueesta maisemanhoitotyöhön voidaan käyttää lampaita. Parhaiten laitumeksi soveltuisi Vallisaaren pohjoisosan alue, joka käsittää kuviot 25, 22.1, 22, 23, 175, 26.1, 174, 174.1 ja osan kuvioista 19, 26, 28 ja 171 (kuva 17, liite 8). Koko alue on suuruudeltaan noin 4,4 hehtaaria. Alueella on vanhoja asuin- ja piharakennusten pohjia kuviolla 25 ja pääosin hyvin rehevä kasvillisuus. Osa alueesta on karua kallioaluetta ja osa pienialaisena esiintyvää kallioketoa. Alueella ei ole varsinaisia linnoitusrakenteita. Jos laidunnus toteutetaan, on lammasaitaa rakennettava noin 620 metriä. Laidunnettaessa tulisi laidunnuspaineen olla aluksi voimakasta alueen rehevyyden vuoksi.

Niitty- ja ketoalueiden niitot aloitetaan 2009, jolloin niitetään Vallisaaren koillisosan kalliokedot ja rehevöityneet painanteet talkootyönä. Niitto- ja jatketaan vuosittain vaihdellen eri kuvioilla. Vuosittain niitetään enintään noin kolmasosaa eli noin 5,5 ha. Pääosin kuivimmille niitty- ja ketoalueille riittää 2–3 vuoden välein tapahtuva niitto. Rehevimmät kohdat pyritään niittämään vuosittain. Ne linnoitusvallien kohdat, joista raivataan tiheä metsikkö pois, niitetään raivauksesta seuraavana kesänä ja säännöllisesti siitä eteenpäin, mikäli se on hiekkavallien rakenteen ja kunnon kannalta mahdollista.

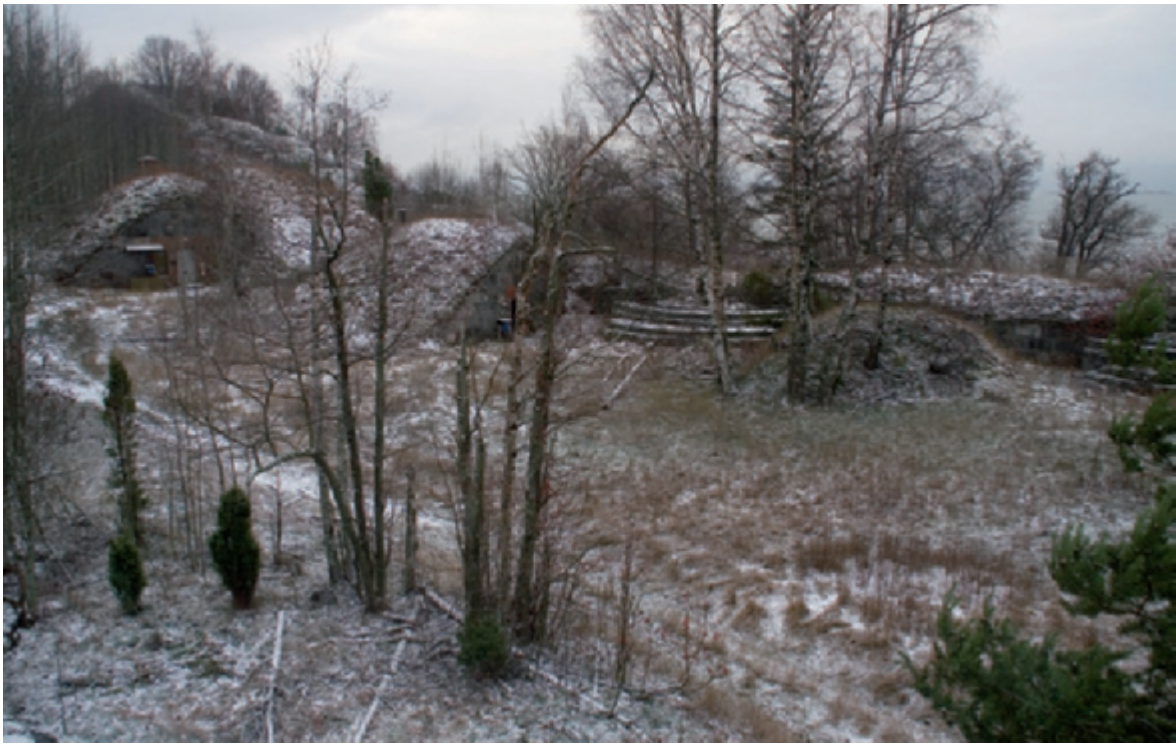
**Kuva 27.** Vallisaaren patteri II:n takapuoli. Kuvassa näkyvät korotetut kivistä tehdyt tykkiasemat. Kuva: Henrik Jansson.

varastoihin on päästy myös suoraan tykkipihalta. Terrassin ja suojahuoneiden räystäät on tehty kivistä. Tykkiperustukset ovat luonnonkivistä rakennettuja, korotettuja puoliympyrämuotoisia rakenteita. Vallissa on tykkejä varten syvennykset.

Patterin suurimmat vauriot löytyvät suojatilojen ulkopinnasta ja vallin länsipäästä. Jälkimmäisessä on koko suunnittelualueen laajin linnoituslaitteisiin liittyvä eroosioaurio (katso myös kuva 24), joka on levinnyt vallin laelta alas rinteeseen sekä sivusuunnassa. Nykyisin vauriokohta näkyy kauas merelle hiekkapaljastumana (koko n. 4 x 2 m). Vaurion on tarkastusten yhteydessä todettu laajentuvan. Myös tykkipihan räystäskiveys on paikoin murtunut. Suojahuoneiden fasaadien tiilet ovat lievästi erodoituneet tuulen ja veden voimasta. Suojien eteen on jossain vaiheessa ajettu sora, joka viettää nykyisin seinään päin. Tästä johtuen seinien alaosa on merkkejä kosteudesta, mm. levä- ja sammalkasvustoa.

Vallissa oleva eroosioaurio korjataan peittämällä se alueelta saadulla tai sinne tuodulla maa-aineksella. Pinnalle tuodaan alueelta otettua niittypaloja, jotka sidotaan kiinni maatuvalla verkolla, joka kiinnitetään 0,5–1,0 m pitkillä puupaaluilla. Verkon maatumisajan tulee olla 1–2 vuotta. Suojarakenteiden fasaadit korjataan poistamalla vaurioituneet tiilet ja korvaamalla

Tykkipihojen räystäskiveykset korjataan nostamalla pudonneet kivet paikoilleen tai korvaamalla vanhat uusilla kivillä tai betonilla. Saumat puhdistetaan ja korjataan. Alueelta raivataan puusto ja aluskasvillisuus pidetään matalana. Paikoitellen kivimuuraus on haljennut rakenteessa tapahtuneiden liikkeiden tai veden voimasta. Halkeamat tarkistetaan ja tiivistetään tarvittaessa sekä estetään veden pääsy rakenteisiin.

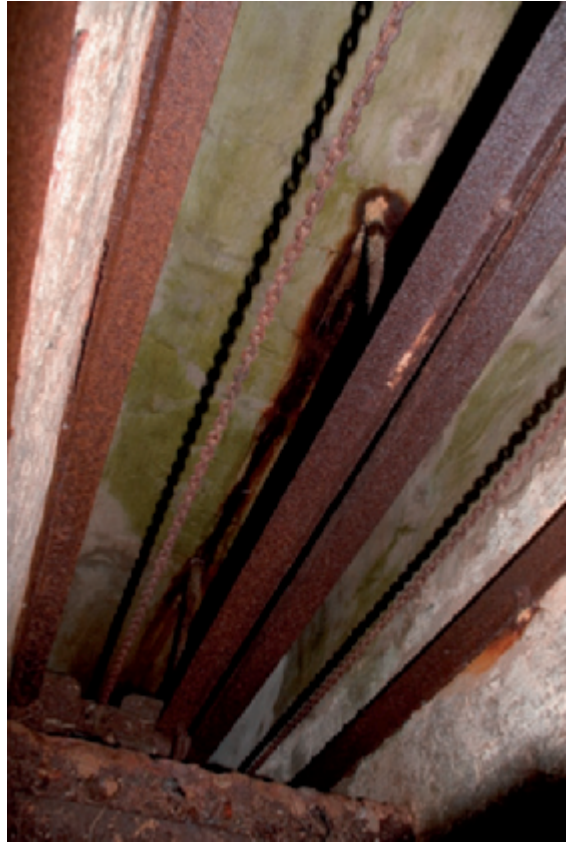
**Kuva 34.** Kuninkaansaaren patteri II. Hyvin säilynyt ammus-hissi. Kuva: Henrik Jansson.

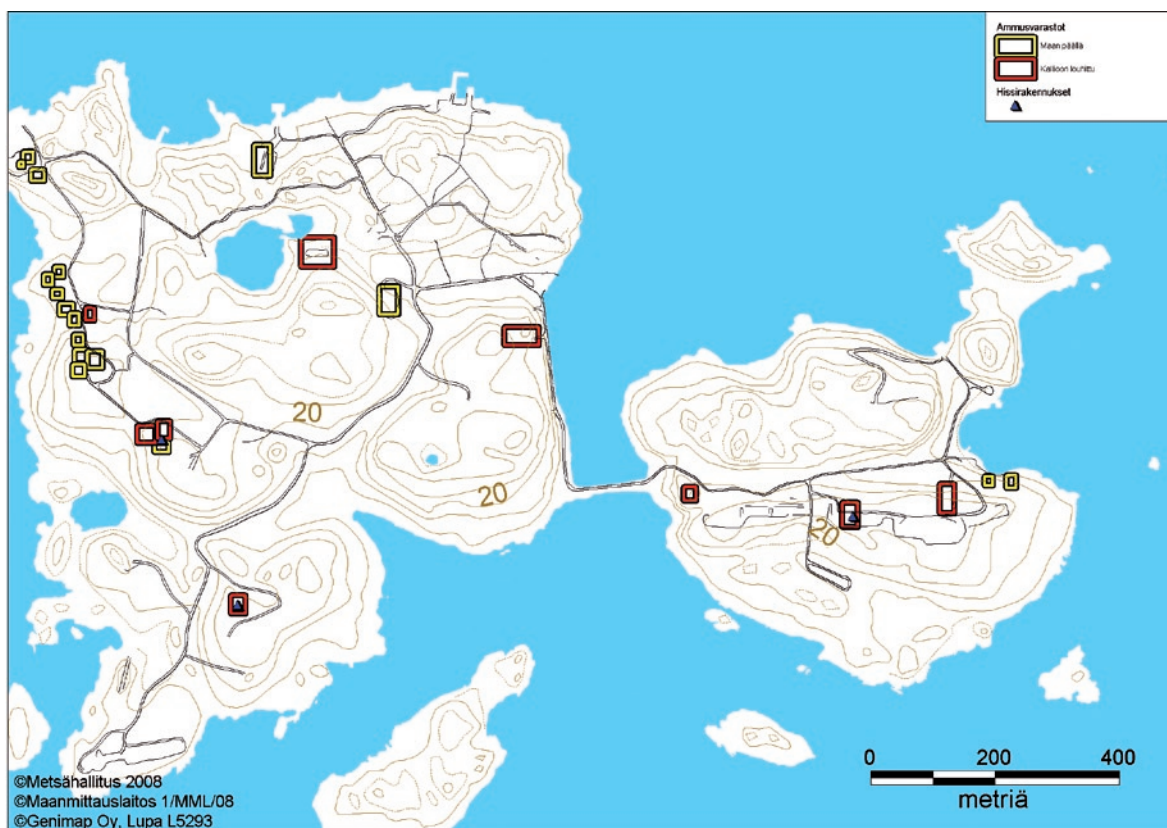
Kuva 42. Suunnittelualueen ammusvarastot ja hissirakennukset.

Erityisesti Vallisaaressa on ajettu maa-ainesta usean erillisen suojatilan eteen, mikä on aiheuttanut veden kertymistä seinä vasten. Tämä on estettävä poistamalla maata ja kaivamalla seinät esiin sekä varmistamalla veden valuminen pois päin rakenteista. Tiilifasaadit ovat suurimmassa osassa erillisistä suojatiloista säilyneet suhteellisen hyvin ja korjaukset voivat rajoittua vauriokohtien puhdistamiseen ja korvaamiseen uusilla tiilillä. Suurimmassa osassa ei pystytty tarkistamaan sisätiloja, mutta niissä, missä se oli mahdollista, todettiin silmämääräisesti sisätilat suhteellisen hyväkuntoisiksi ja suhteellisen kuiviksi. Näissä pitää kuitenkin varmistaa tuuletus ja viemärointi. Ongelmallisimman on suuri ammusvarasto Vallisaaren keskiosassa, joka vaatii kuivatusta sekä viemäroinnin ja vesitiiviyden varmistamisen (katso kuva 42).

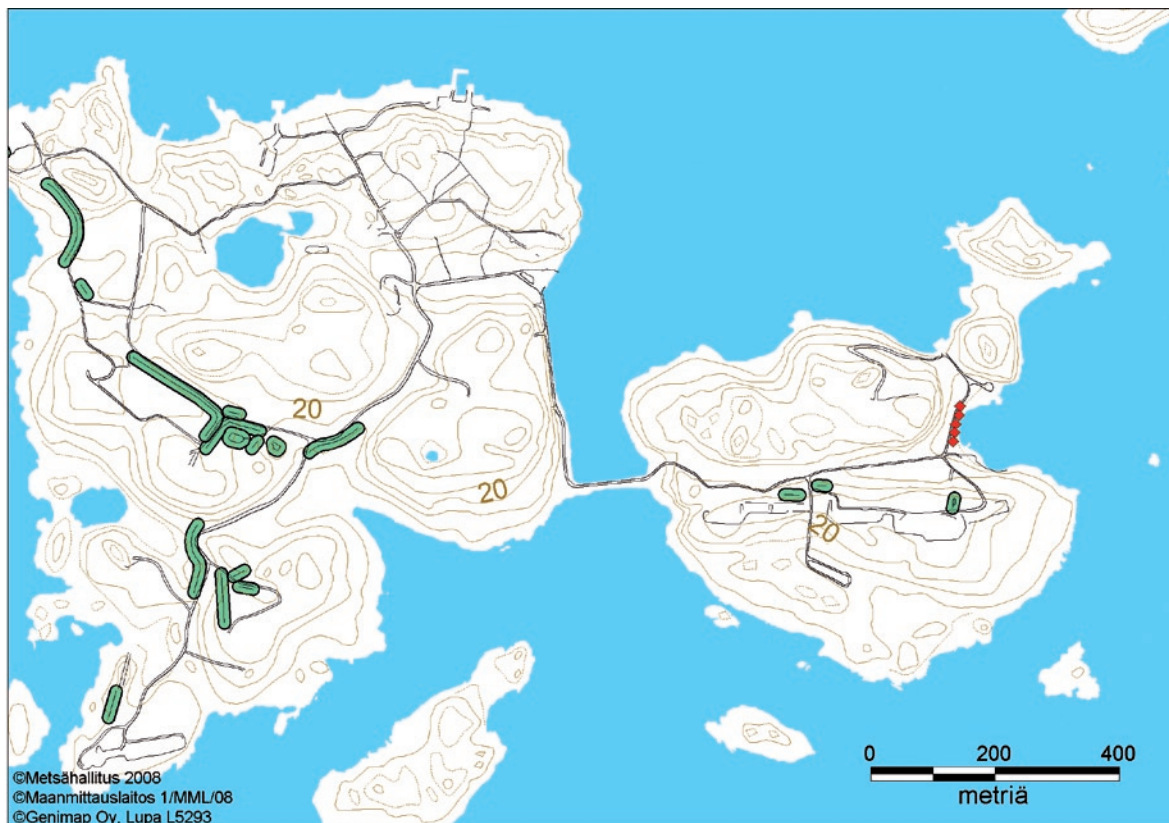
Saarilla sijaitsee useita erilaisia teitä (kuva 44), sekä *makadami*- (murskeesta tehty tiivis ja kova pinta) että pyörökiviteitä, joiden hoitoon tarvi-

taan erilaisia toimenpiteitä. Suurin osa teistä on säilynyt yllättävänkin hyvässä kunnossa. Suurimmat tiet ovat olleet pitkään käytössä, mutta koska saarien käyttö on vähentynyt, näkyy näissäkin merkkejä alkavasta umpeenkasvamisesta. Toiset tiet, jotka eivät ole olleet käytössä viime aikoina, ovat jo pahoin umpeenkasvaneita ja vaativat raivaustoimenpiteitä. Joissain paikoissa teitä on terrassoitu ja tuettu kivimuurein. Suurimmassa osassa nämä tukimuurit ovat yllättävän hyvässä kunnossa. Ainoastaan Kuninkaansaaren itäosassa on syntynyt vakavampi vaurio, jossa tien tukimuurin on hajonnut noin 50 metrin matkalta. Vaurio korjataan poistamalla kasvillisuus tukimuurien päältä ja latomalla ja tukemalla kivet uudestaan paikoilleen. Vallisaaren pattereille johtavia teitä reunustavat suojavallit vaativat raivauksia ja joissain paikoissa myös ruohojen ja aluskasvillisuuden kylvämistä, jotta eroosiokohdat eivät leviäisi (kuva 44).

**Kuva 44.** Saarten muut suojevallit ja tiestö. Punaiset katkoviivat ovat kivettyjä vartioiteitä ja punaiset salmiakkikuviot Kuninkaansaaren vaurioitunut terrassointi.

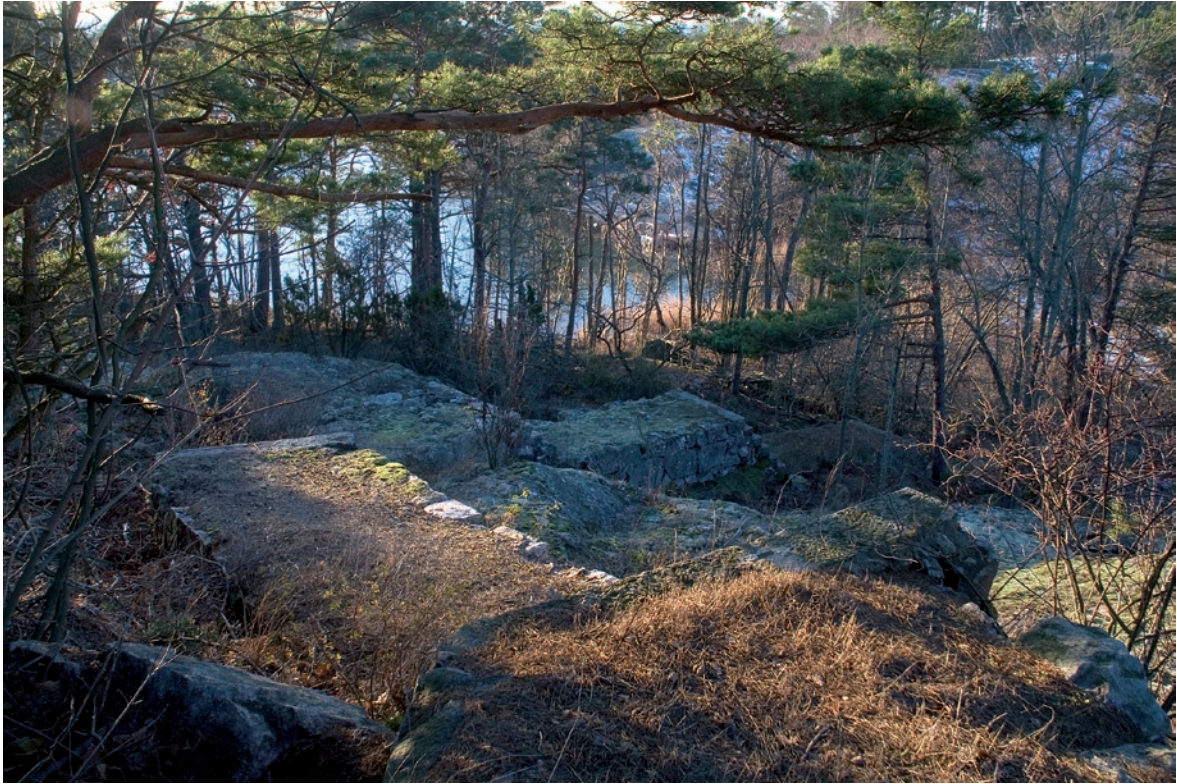
Kuva 45. Kivetty vartiotie Vallisaaren kaakkoisosassa. Kuva: Henrik Jansson.

Suunnittelualueella olevat muut rakenteet, kuten esimerkiksi kaivot, muurit jne., hoidetaan lähinnä raivaamalla. Korjauksia vaativat kuitenkin vanhat laiturirakenteet (kuva 45), joita on Kuninkaansaaren koillisosassa ja Vallisaaren pohjoisosassa (keskimmäinen laiturin). Kivilaiturit vaativat tukitoimia ennen kuin ne romahtavat. Niiden puiset suojakehikot pitäisi uusida ja kiinnittää kivet laastilla ja teräksellä toisiinsa sekä muurata paikoitellen uudestaan. Suunnittelualan pattereista kuudella on pystykantaetäisyysmittareiden perustuksia pattereiden päällä tai niiden takana (kuva 45). Kaikki on rakennettu paikallisesta kivistä, ja osassa on käytetty betonia myös pinnoitukseen saumojen lisäksi. Suurin osa on hyvässä kunnossa mutta vaativat kasvillisuuden poistoa ja saumojen ja pinnoituksen korjaamista vesitiiviiksi. Myös alueella olevat ikonipaikat (kuva 45) vaativat kasvillisuuden poistoa, mutta säilyvät muuten ilman erillisiä toimenpiteitä.
