# Esteettömien luontokohteiden (reittien) nykytilan arviointi

Jari Virnes ja Laura Lehtonen

Julkaisija Metsähallitus Julkaisuaika 12.10.2023  
Luottamuksellisuus Julkinen Asianumero MH 7560/2023

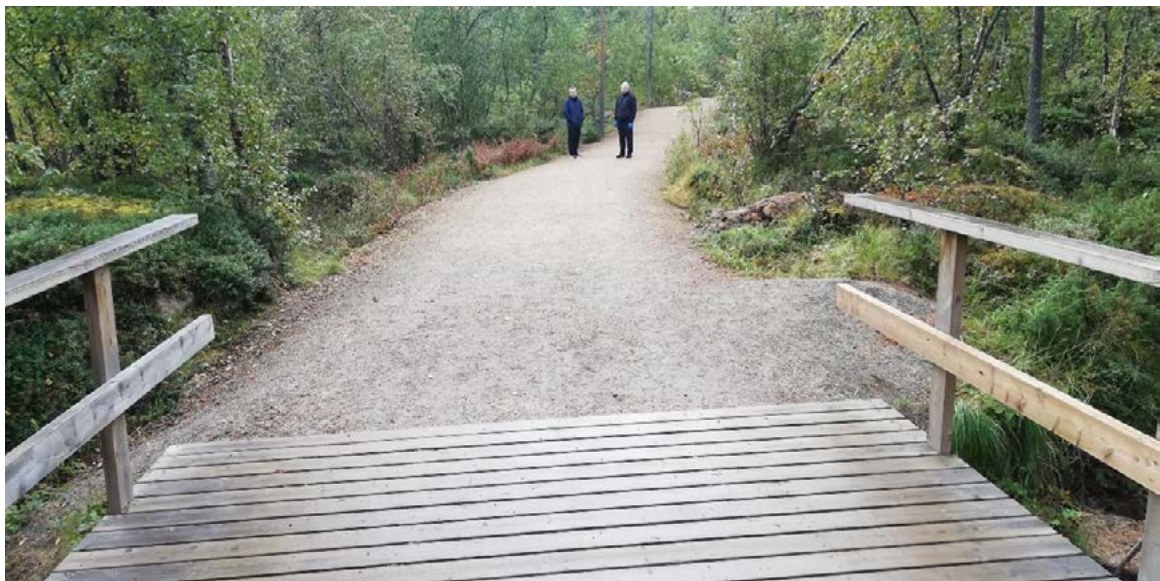
**Kuva 5.** Tasainen ja kovapintainen ja ympäristöstä erottuva reitti. Esimerkki Juutuan luontopolulta. Kuva: Jari Virnes.

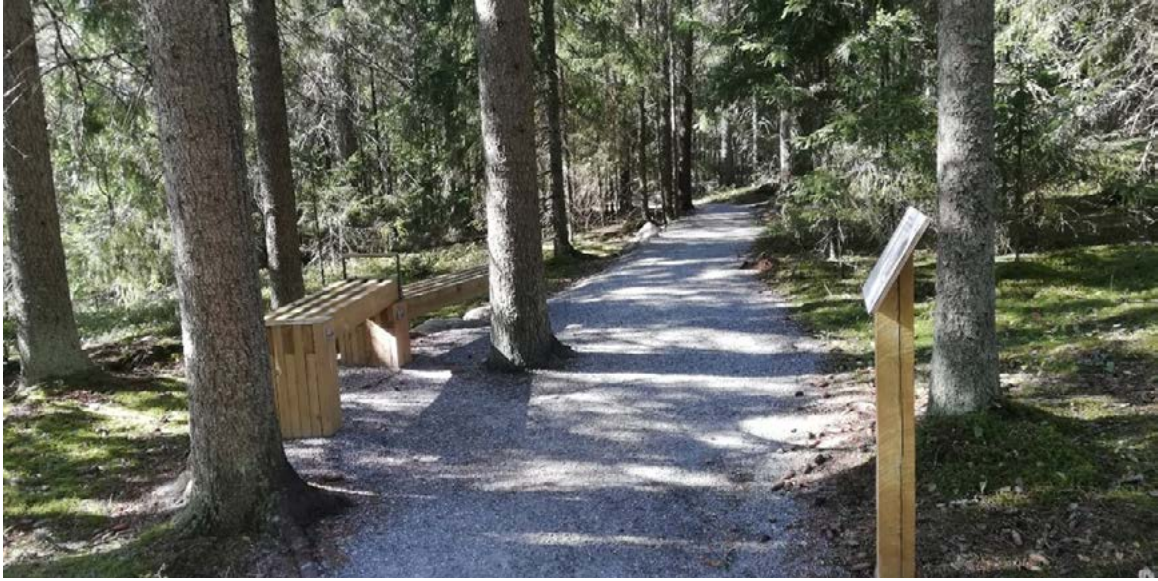
**Kuva 6.** Reitin taukopaikalla leveys mahdollistaa ohittamisen. Penkissä on kaksi korkeutta ja tilaa on myös apuvälineelle. Esimerkki Kurjenrahkan kansallispuistosta. Kuva: Jari Virnes.

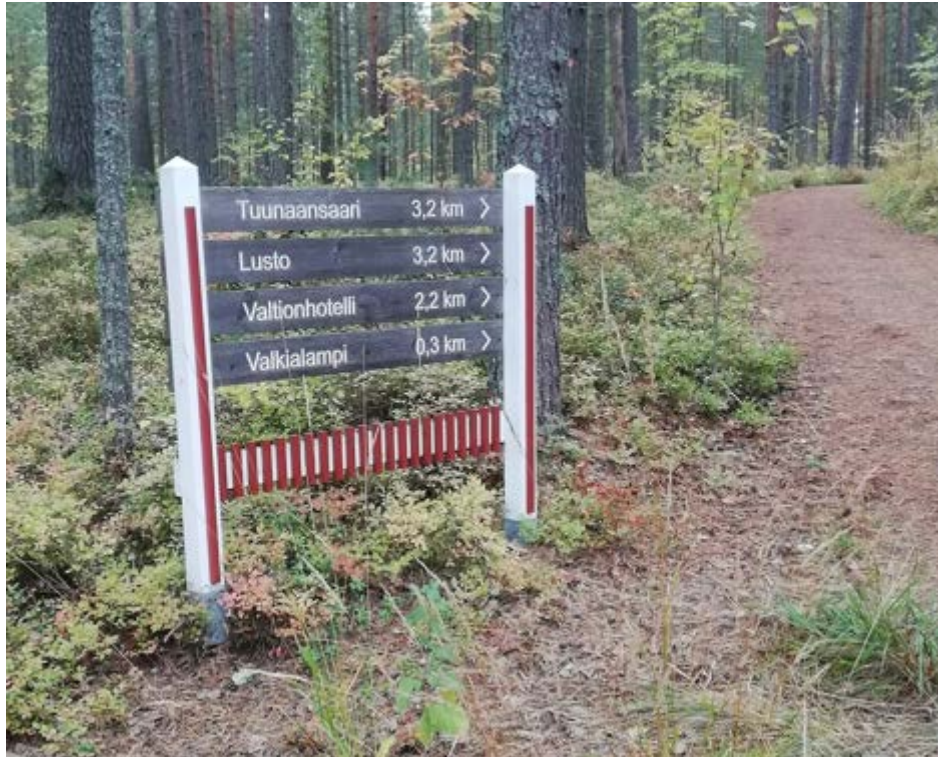
**Kuva 9.** Hyvä viitta erottuu kaukaa, sijoittuu polun välittömään läheisyyteen, on alhaalla, edusta on tasainen ja esteetön, viitan teksti on riittävän iso, pohjasta erottuvaa ja toimii myös taktiilina. Esimerkki Punkaharjulta. Kuva: Jari Virnes.

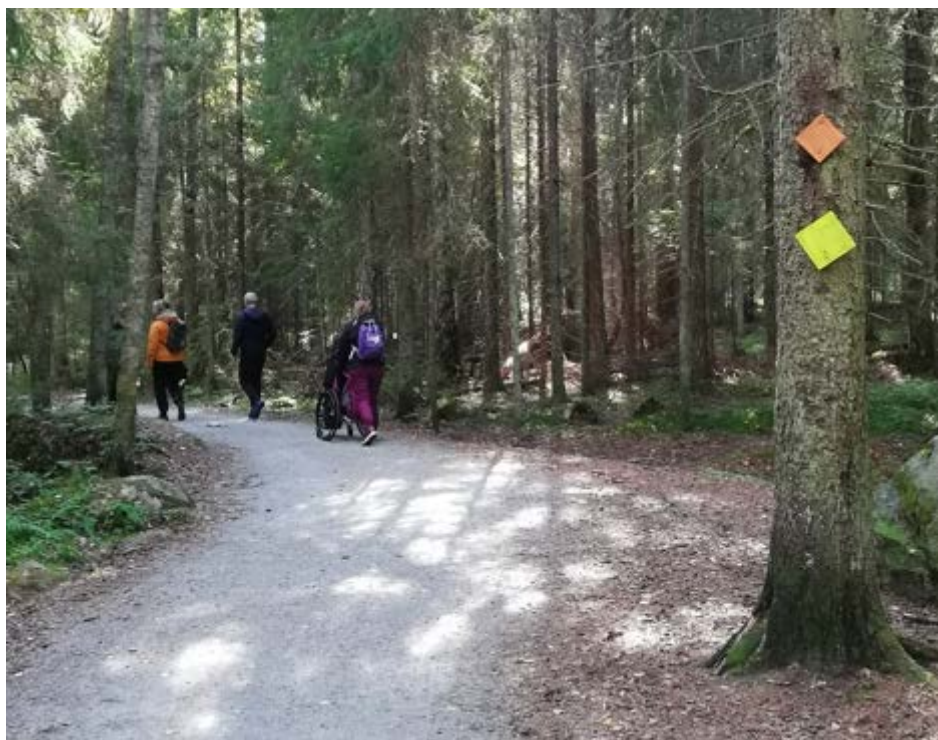
**Kuva 10.** Ympäristöstä selkeästi erottuva, reitin oikealle puolelle asennettu reittimerkintä. Esimerkki Kurjenrahkan kansallispuistosta. Kuva: Jari Virnes.

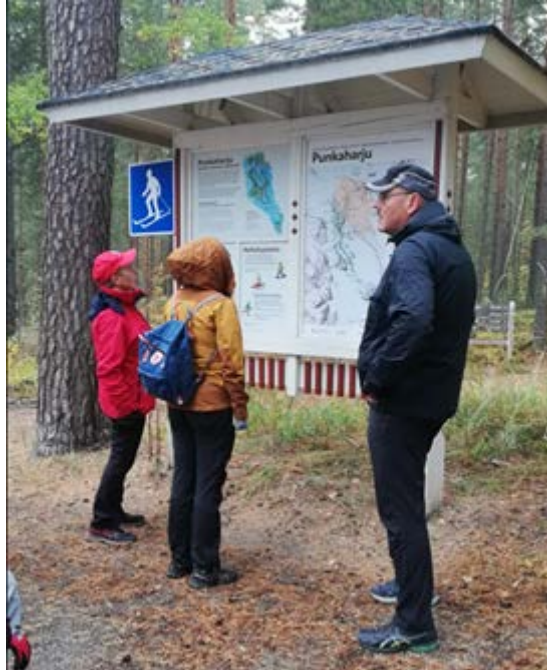
**Kuva 11.** Opastustaulukehikon edustan tulee olla tasainen ja kova. Opastetaulut sijoitetaan riittävän alas. Esimerkki Punkaharjulta. Kuva: Jari Virnes.

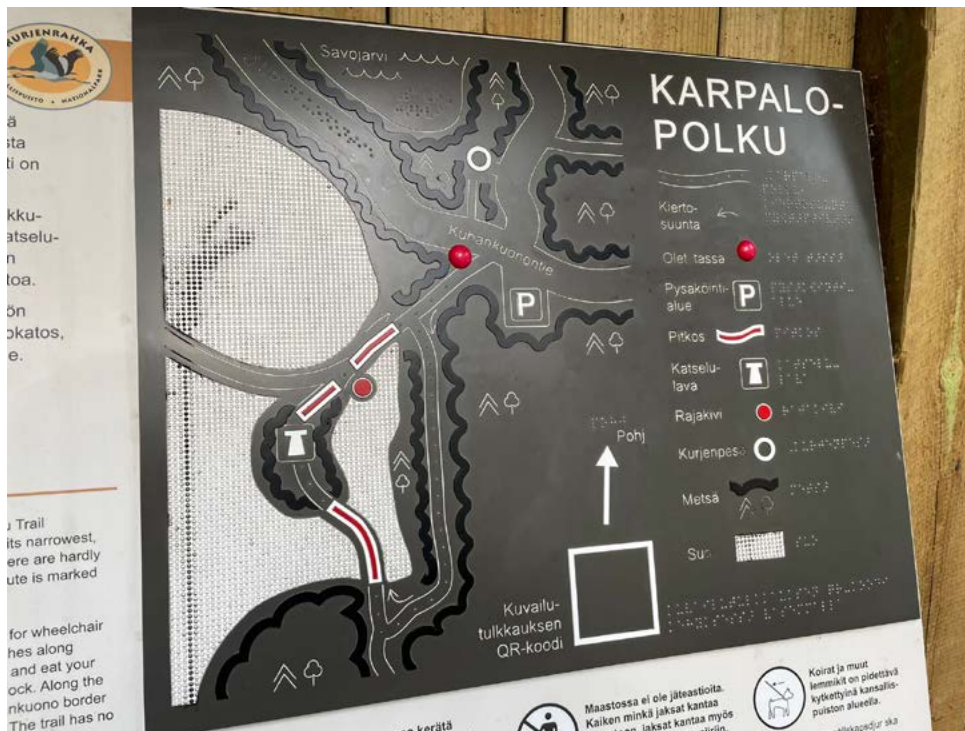
**Kuva 12.** Reitin alussa olisi hyvä olla mahdollisimman selkeä kartta reitistä. Tilanteen salliessa voi harkita näkörajoitteisille esim. kohokarttoja, jotka antavat mielikuvan reitistä. Sijaintiin perustuvia uuden teknologian ratkaisuja älypuheliiniin kannattaisi myös testata. Esimerkki kohokartasta Kurjenrahkan kansallispuistosta. Kuva: Petri Hautala.

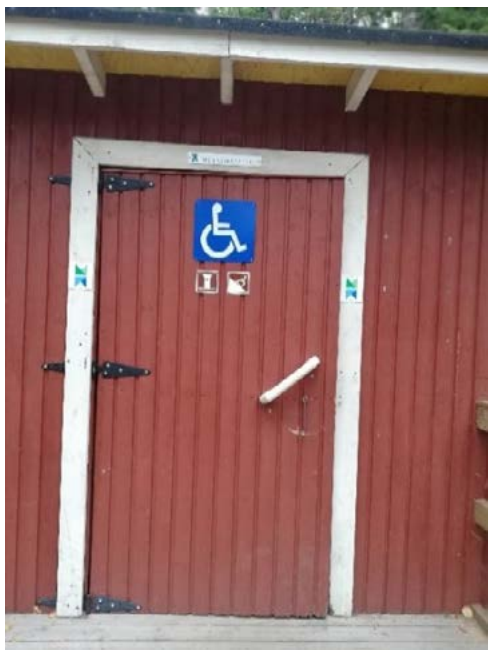
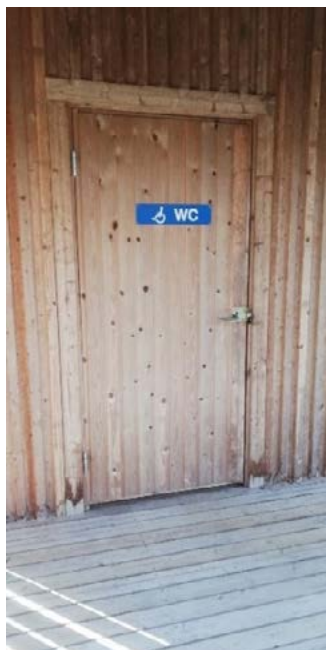
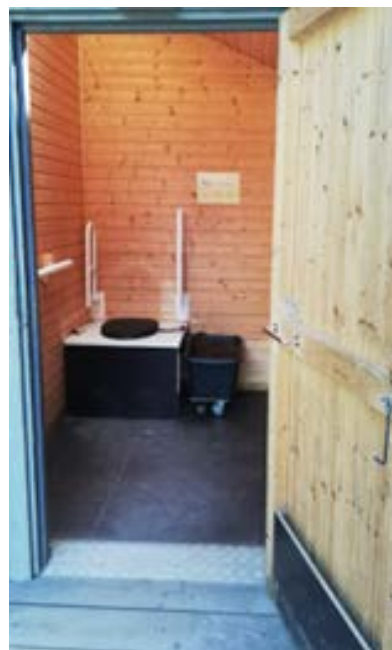
**Kuva 26.** Käymälän merkin pitää olla näkyvä ja erottuva. Valoisuus ja hyvät kontrastit ovat tärkeitä erityisesti näkörajoitteisille. Esimerkit Sipoonkorven, Oulangan ja Kurjenrahkan kansallispuistoista. Kuvat: Jari Virnes.

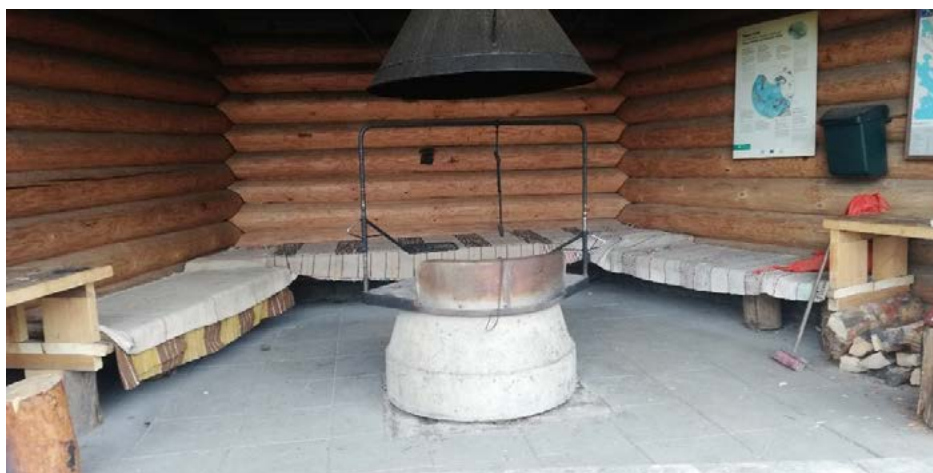
**Kuva 30.** Esimerkki Punkaharjulta täyttää lähes kaikki hyvän keittokatoksen kriteerit. Kuva: Jari Virnes.

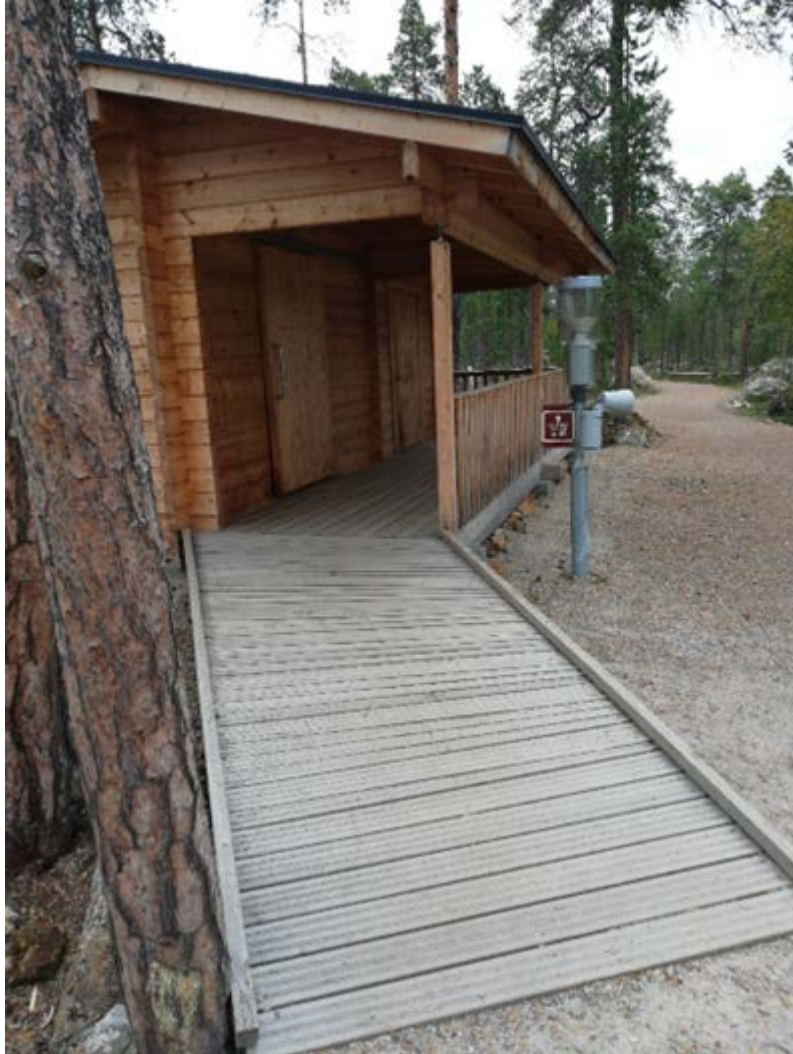
**Kuva 33.** Juutuan luontopolulla liikuntarajoitteiset pääsevät hyvin polttopuuvarastoon. Kuva: Jari Virnes.

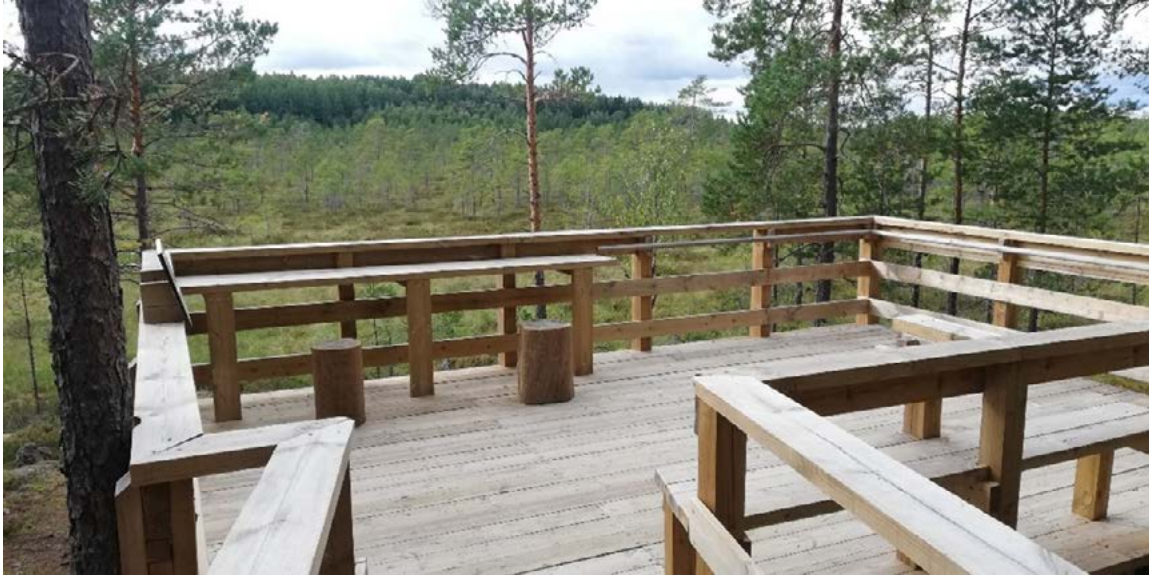
**Kuva 35.** Esimerkki Kurjenrahkan kansallispuistosta. Kuva: Jari Virnes.

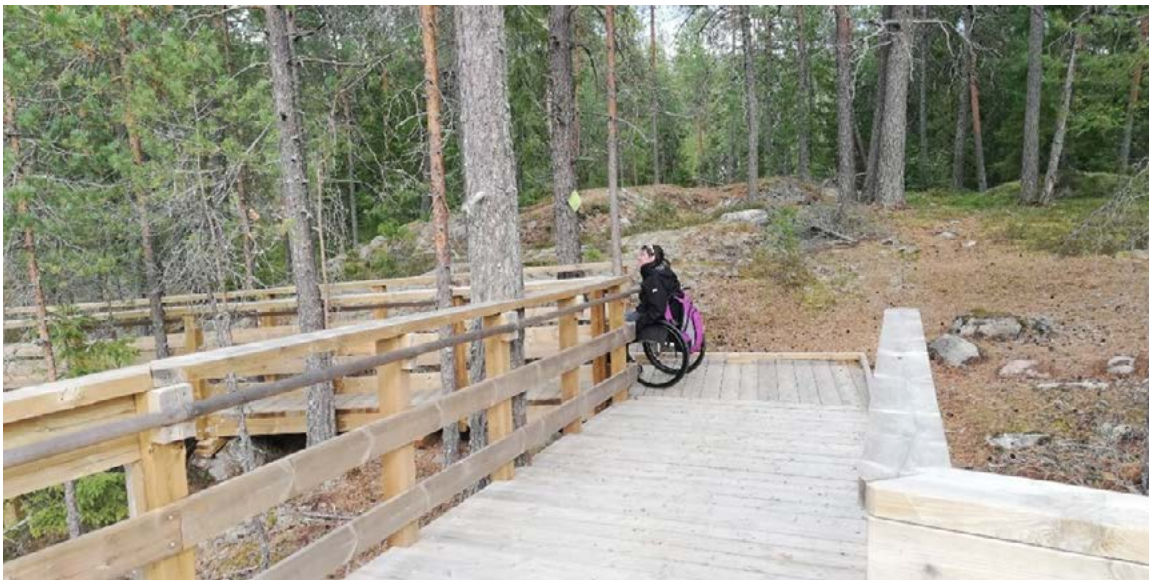
**Kuva 36.** Esimerkki Kurjenrahkan kansallispuistosta. Kuva: Jari Virnes.

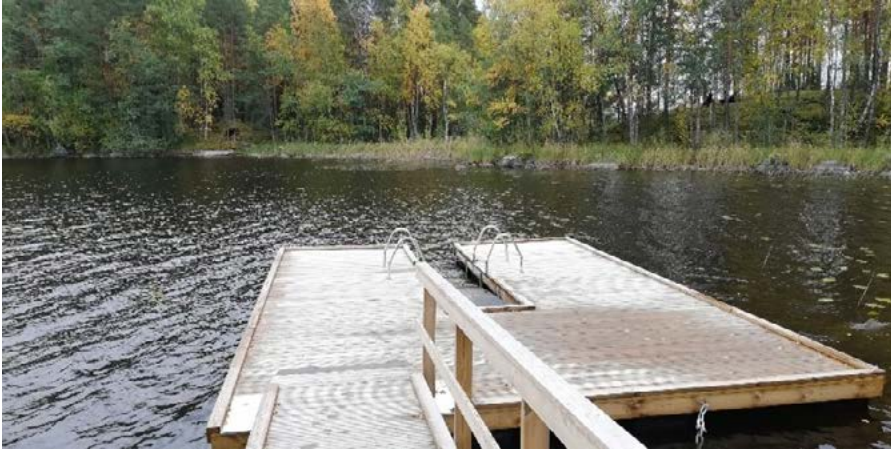
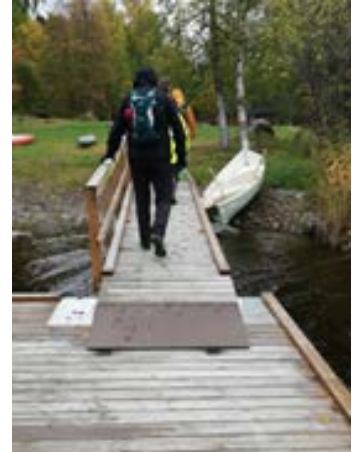
**Kuva 38.** Linnansaaren kansallispuiston melontalaiturilta lähdetään myös uimaan ja kalastetaan. Kuvat: Jari Virnes.

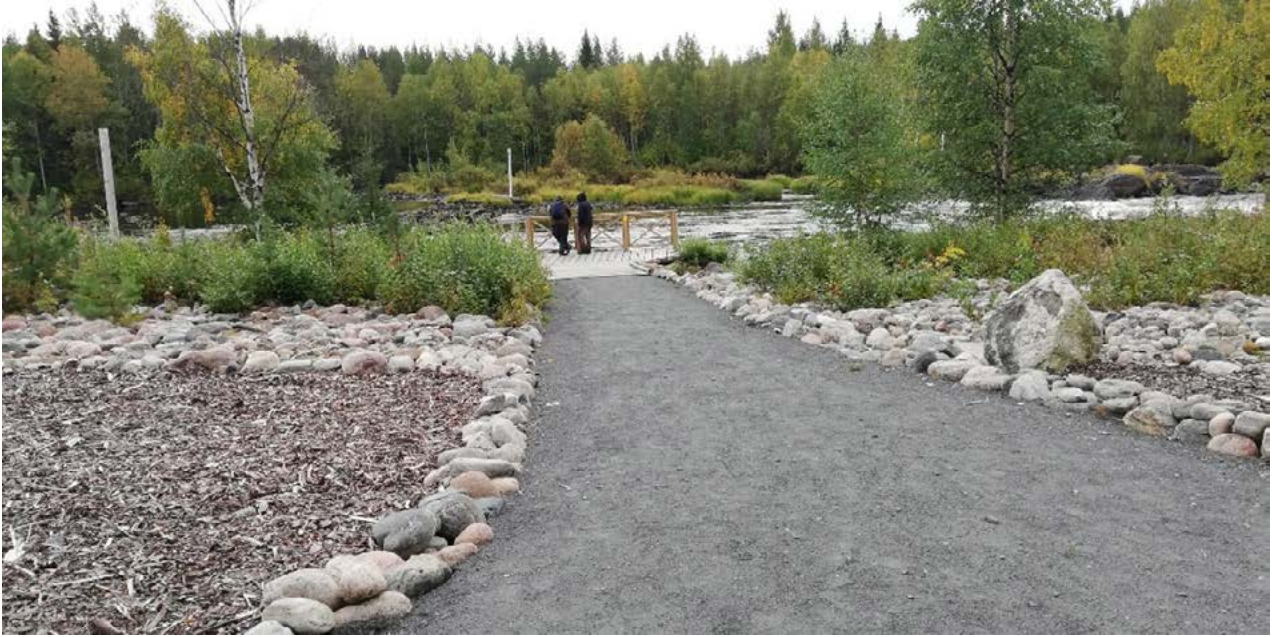
**Kuva 40.** Esimerkkinä Napapiirin retkeilyalueen kalastuslaituri Vikaköncäällä. Kuva: Jari Virnes.
