# **Evon retkeilyalueen rakennetun kulttuuri- ympäristön inventointi 2022**

**Emilia Saatsi, Pekka Saatsi, Riina Sirén, Hertta Hjelt ja Aino Salo  
Saatsi Arkkitehdit Oy**

Inventointityön tarkoituksena oli kartoittaa Metsähallitukselle kulttuuriympäristöjen korjaus- ja kunnostustarvetta retkeilyalueen virkistyskäyttöä varten. Selvityksessä käydään läpi alueen historiaa ja rakentumista sekä olemassa olevien rakennusten nykytilaa. Inventointi ottaa kantaa rakennusten kuntoon, alkuperäisyyteen ja säilyneisyyteen sekä luo ehdotuksen rakennusten kulttuurihistoriallisista arvoista.

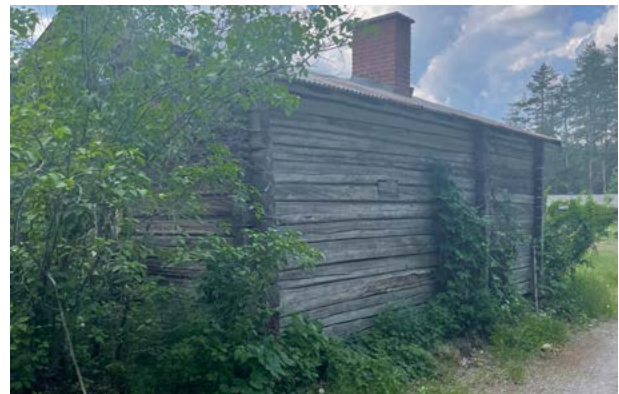
Useimmissa rakennuksissa matala kivijalka ja korkea kasvillisuus pidättävät kosteutta runkorakenteessa. Mustasaaren pientalo. Kuva: Saatsi Arkkitehdit.

Tunkkaamalla käy myös rakennusten kengittäminen. Vaatimattomampien talousrakennusten kohdalla saattaa kuitenkin riittää pelkkä vaurion etenemisen pysäyttäminen runkoa nostamalla. Asumattoman ja hyvin tuulettuvan talousrakennuksen laho ei ole rungossakaan vaarallista, jos laho ei aiheuta rakenteen muodonmuutoksia ja romahdusvaaraa. Jatkossa tulisi varmistaa, että seinustoja vasten ei kasva korkeaa kasvillisuutta.

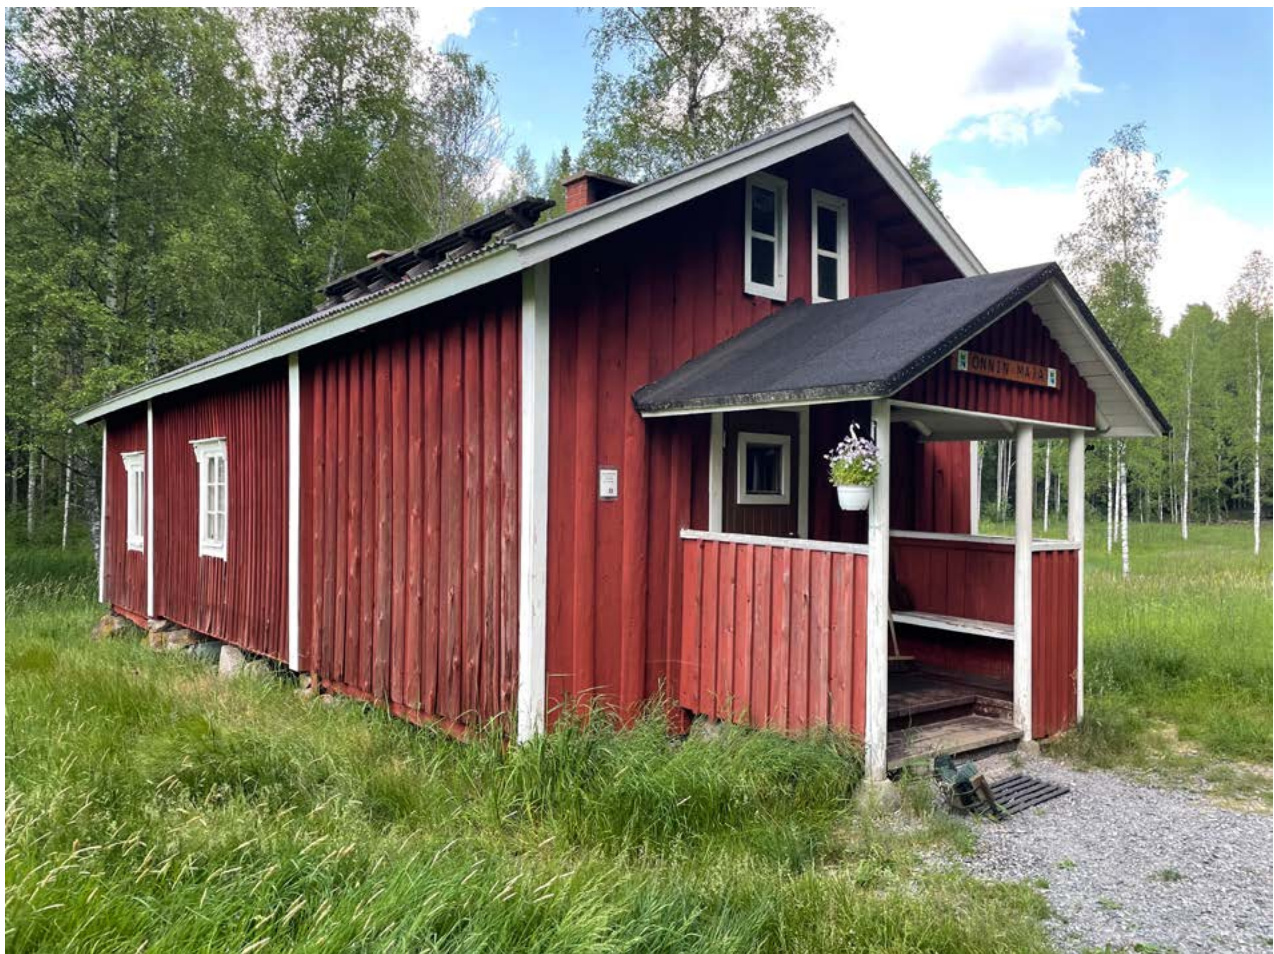
Rakennus kuvattuna kaakon suunnasta. Kuva: Saatsi Arkkitehdit.

Rakennus on korjattu vuokrausta varten ja on hyväkuntoinen ja siisti. Parven ikkunat ovat huonokuntoiset. Osa ikkunalaseista on kitin pudottua vain naulojen varassa.

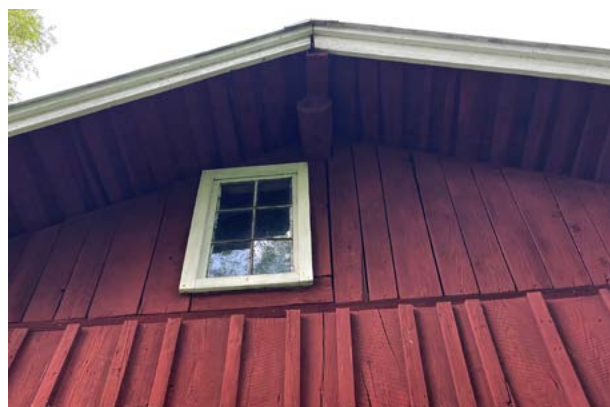
Vintin pienessä ikkunassa on erittäin vanhaa, puhallettua lasia. Kuva: Saatsi Arkkitehdit.

Lähes kaikissa rakennuksissa on lisäksi kertynyt ikkunankorjausvelkaa. Lasitusten ja kittien korjaaminen käy nopeasti ja pysäyttää ensihätään saderasituksen aiheuttaman lahoamisen. Maalin avulla ja sen säännöllisellä kunnossapidolla hyvin tehdyistä puuikkunoista saadaan lähes ikuiset. Ikkunankorjausmenetelmillä kunnostetaan myös kuluneet ulko-ovet.

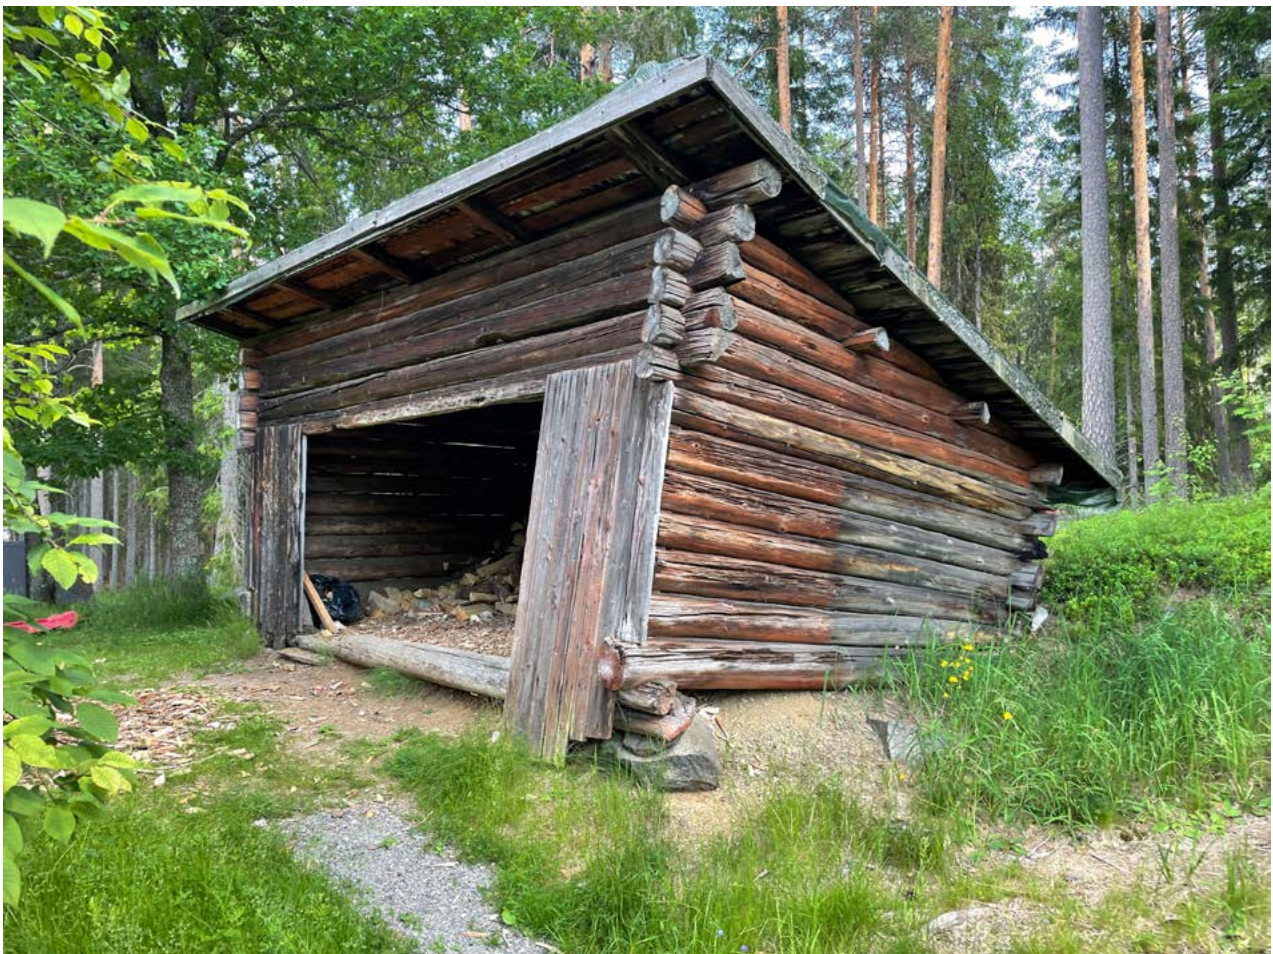
Rakennus kuvattuna etelän suunnasta. Kuva: Saatsi Arkkitehdit.

Rakennus on kohtalaisen heikossa kunnossa. Osa hirsinurkista on tippunut nurkkakiveltä ja yksi hirsinurkka on romahtanut. Katon vuotaminen on pehmittänyt myös kattokannattajia ja seinähirsien yläosia. Katto on suojattu väliaikaisesti muovisella katteella. Rakennus tuulettuu kuitenkin hyvin, joten vaurioiden eteneminen ei ole kiivasta.

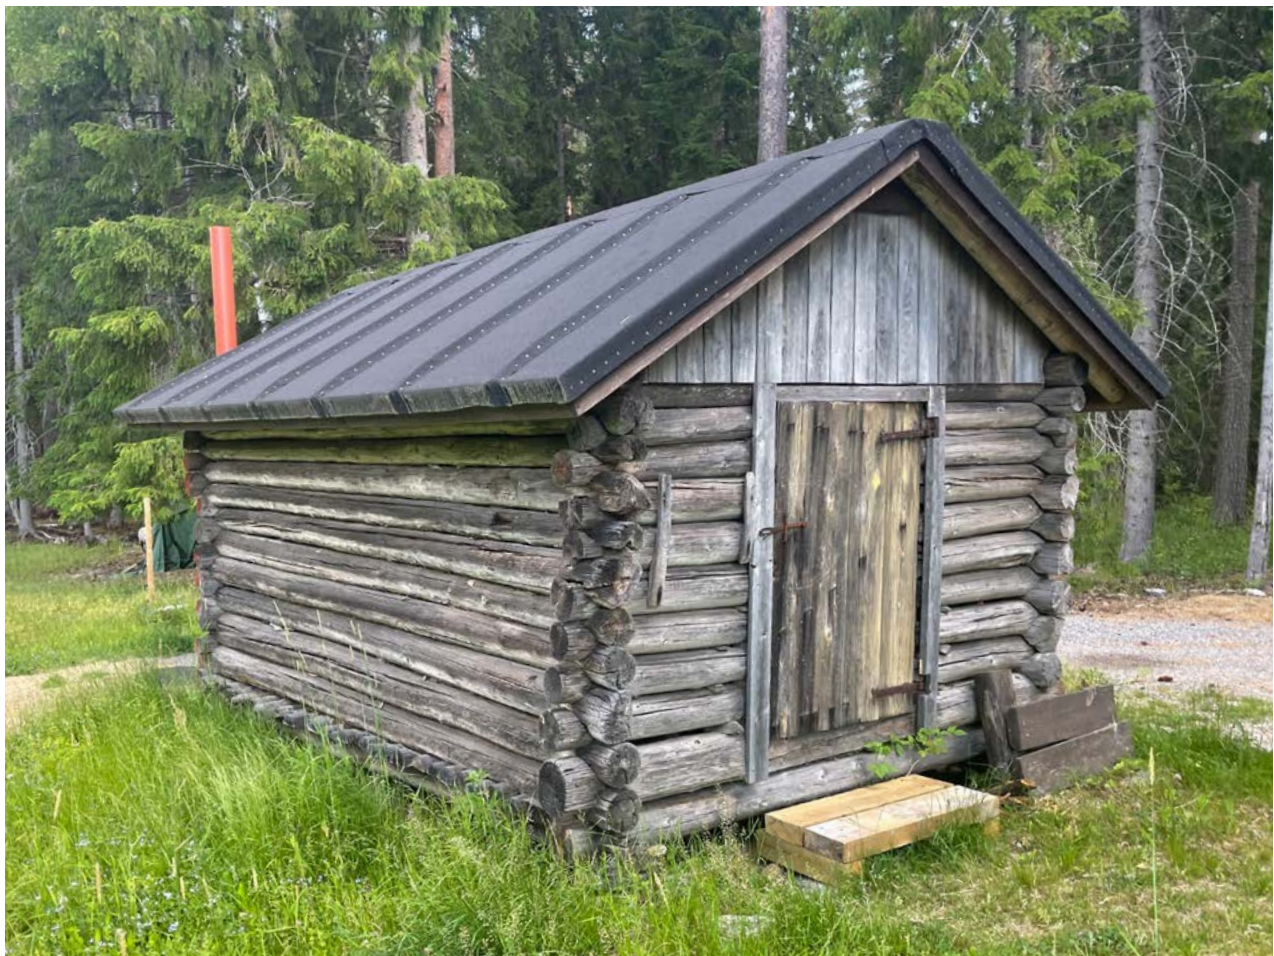
Rakennus kuvattuna etelän suunnasta. Kuva: Saatsi Arkkitehdit.

Rakennus on hyväkuntoinen. Eteläisillä seinustoilla on sääharistumaa ja pitkänurkissa paikallisia lahovaurioita, mutta viat eivät haittaa rakennuksen käyttöä.

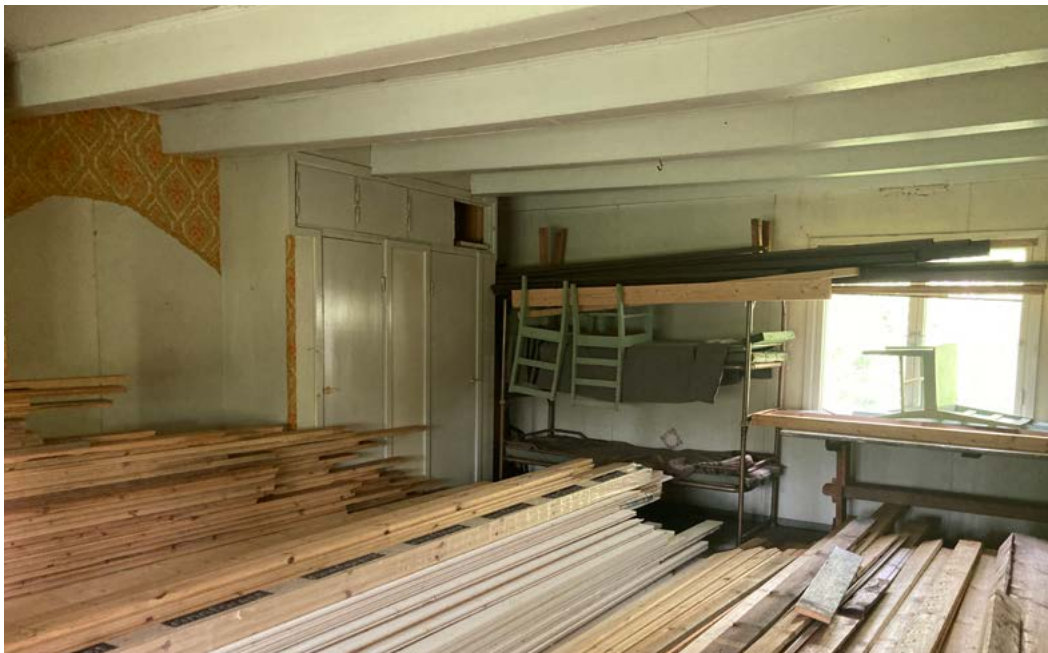
Eteläpäädyn suuri tila. Sisäkaton pinta ja palkit on pahvitettu ja levytetty umpeen.  
Kuva: Saatsi Arkkitehdit.

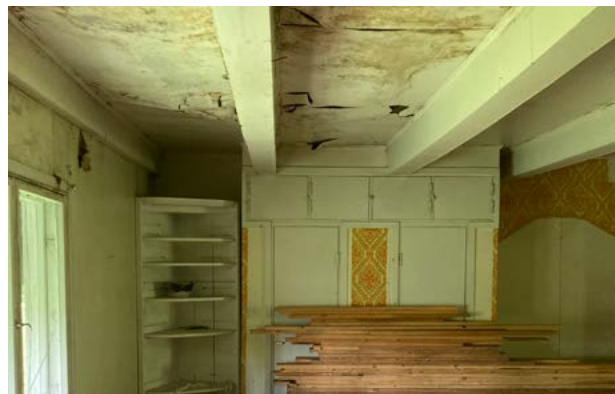
Sisäkatto on paikoin erittäin huonossa kunnossa. Kuva: Saatsi Arkkitehdit.

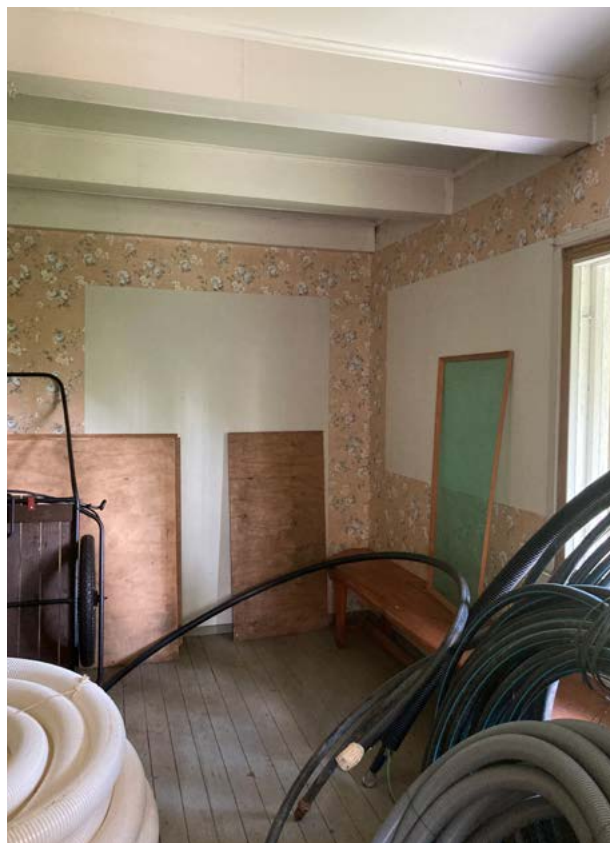
Pohjoispäädyn tilassa sisäkatto on hyväkuntoinen. Kuva: Saatsi Arkkitehdit.

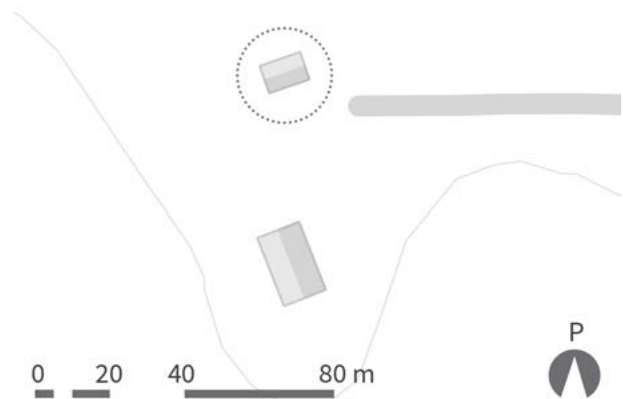
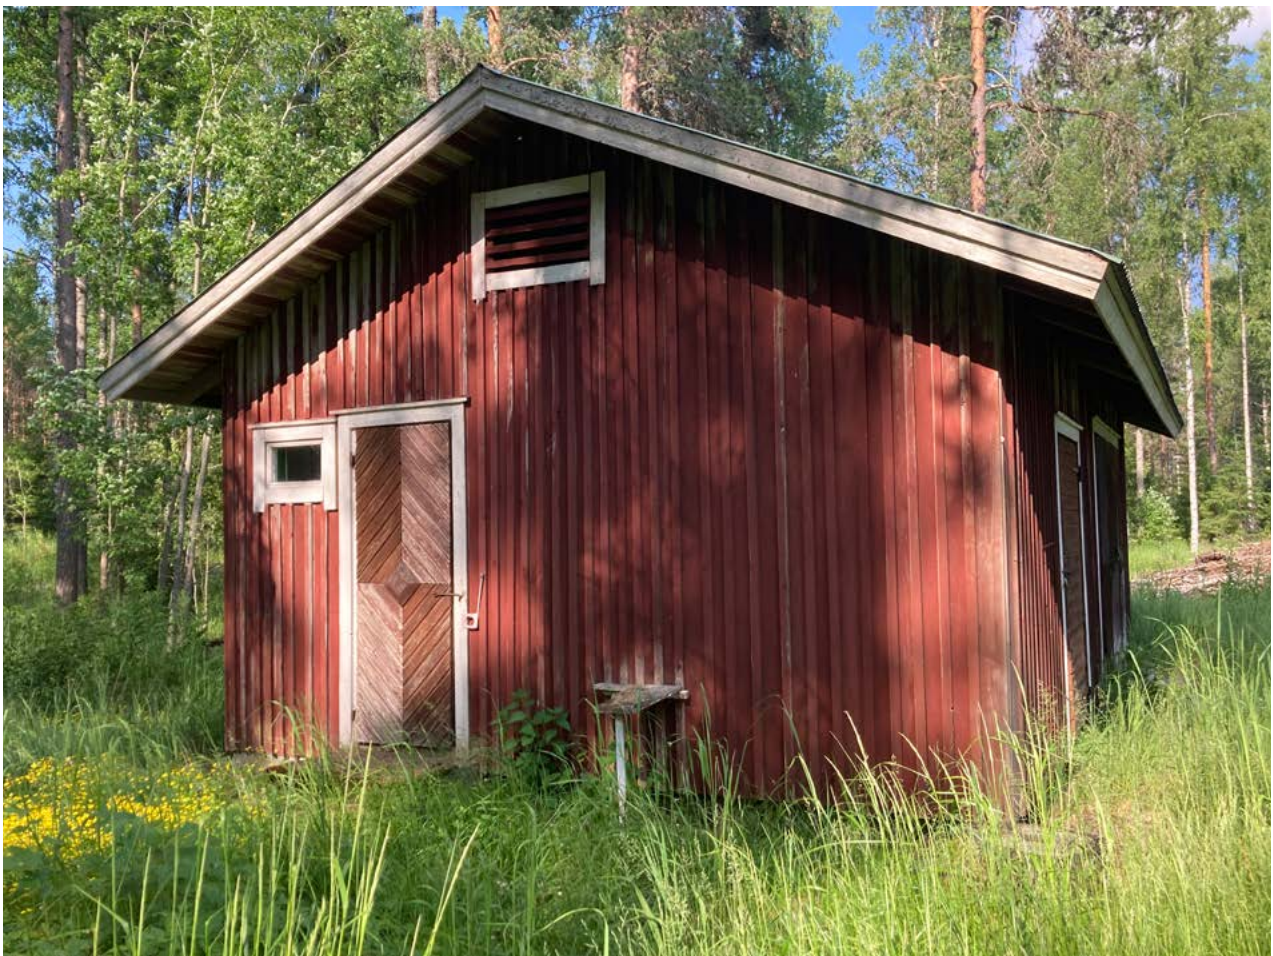
Rakennus kuvattuna lännen suunnasta. Länsijulkisivulla on käymälän ovi ja ikkuna. Kuva: Saatsi Arkkitehdit.

Rakennus on käyttötarkoitukseensa nähden riittävän hyvässä kunnossa. Jatkossa korkean kasvillisuuden poistaminen ulkoseinustoilta hidastaa ulkoverhouksen kostumista ja vaurioitumista ajan myötä.

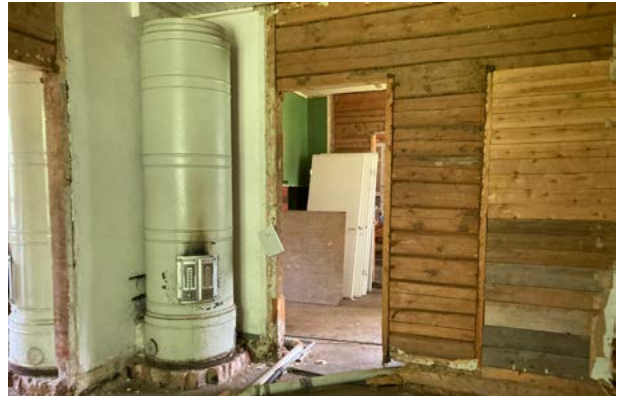
Itäpäädyn huoneissa on pöytäuunit. Rakennuksen sisäpintojen purkujen yhteydessä on paljastunut myös ummistettuja oviaukkoja. Kuva: Saatsi Arkkitehdit.

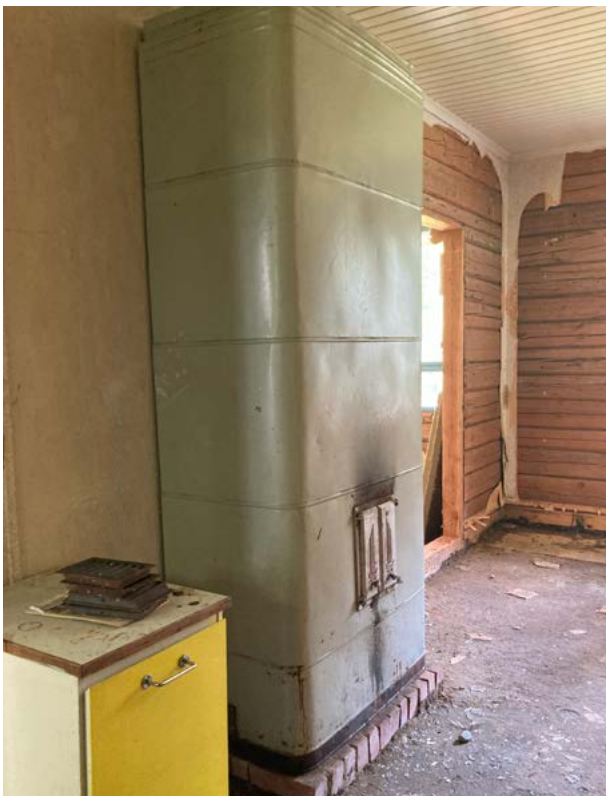
Rakennuksessa on havaittu kosteusvaurioita jo vuoden 2006 kartoituksessa (Takala 2006, 2). Sen jälkeen sisäpintarakenteet on purettu. Betonialapohja tuo kylmillään olevassa hirsirakennuksessa herkästi kosteusongelmia rakenneliittymiin. Hirsirunko ja perustukset ovat kuitenkin ryhdissä, vesikatto on ehjä ja tulisijat todennäköisesti toimivia. Julkisivupinnat ja ikkunat ovat kunnostuksen tarpeessa. Rakennus soveltuu nykyisessä puretussa asussaan varsin rajattuihin käyttötarkoituksiin.

Länsipäädyn huoneessa on peltipäällysteinen muurattu pystyuuni. Lattiat on purettu betonille. Kuva: Saatsi Arkkitehdit.

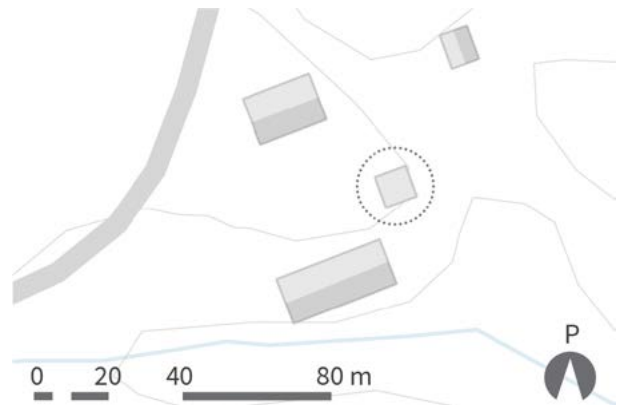
Aitta on osin purettu, osin romahtanut. Kuva: Saatsi Arkkitehdit.

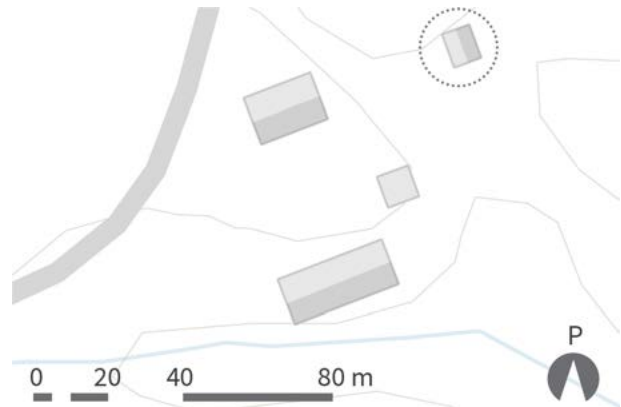
Niinimäen saunarakennus pilkistää metsän keskeltä. Kasvillisuus on kasvanut tiheästi saunan ympärille. Kuva: Saatsi Arkkitehdit.

Rakennus on kohtalaisessa kunnossa. Kosteuden rakennuspaikan vuoksi puuosissa on lahovaurioita.

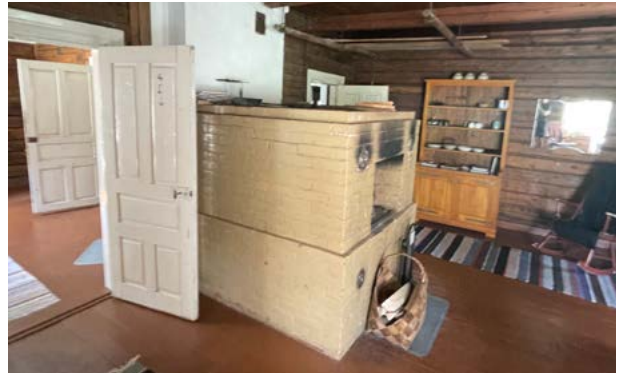
Tuvassa on leivinuuni. Kuva: Saatsi Arkkitehdit.

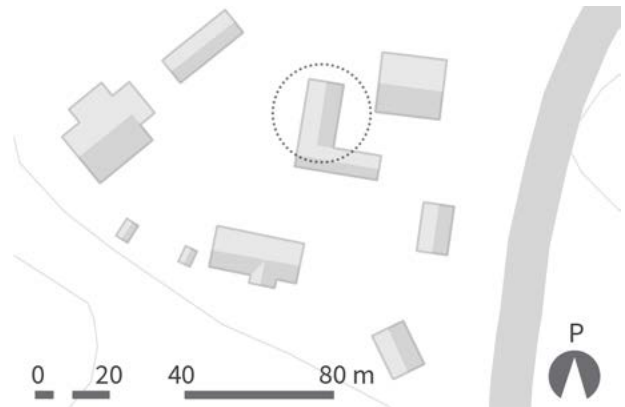
Mustajärven vaja. Kuva: Saatsi Arkkitehdit.

Rakennus on kohtuullisen hyvässä kunnossa käyttötarkoituksen huomioiden. Puuosat ovat kovin lähellä maata ja niihin nouseva kosteus vaurioittaa alimpia hirsikertoja. Rakennuksen kohottaminen hidastaisi vaurioiden etenemistä.

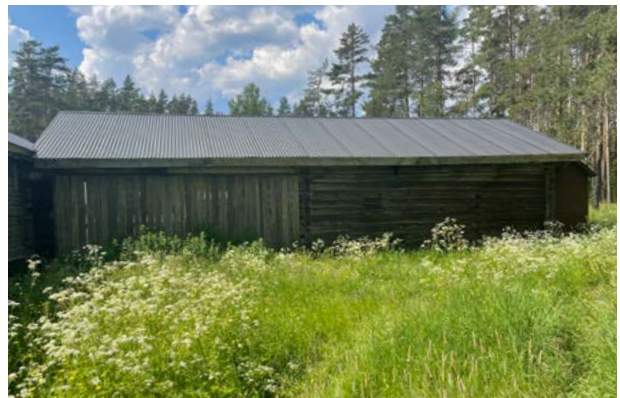
Rakennuksen itäjulkisivulla hirsirunkoisessa osassa on kaksi ikkuna-aukkoa. Kuva: Saatsi Arkkitehdit.

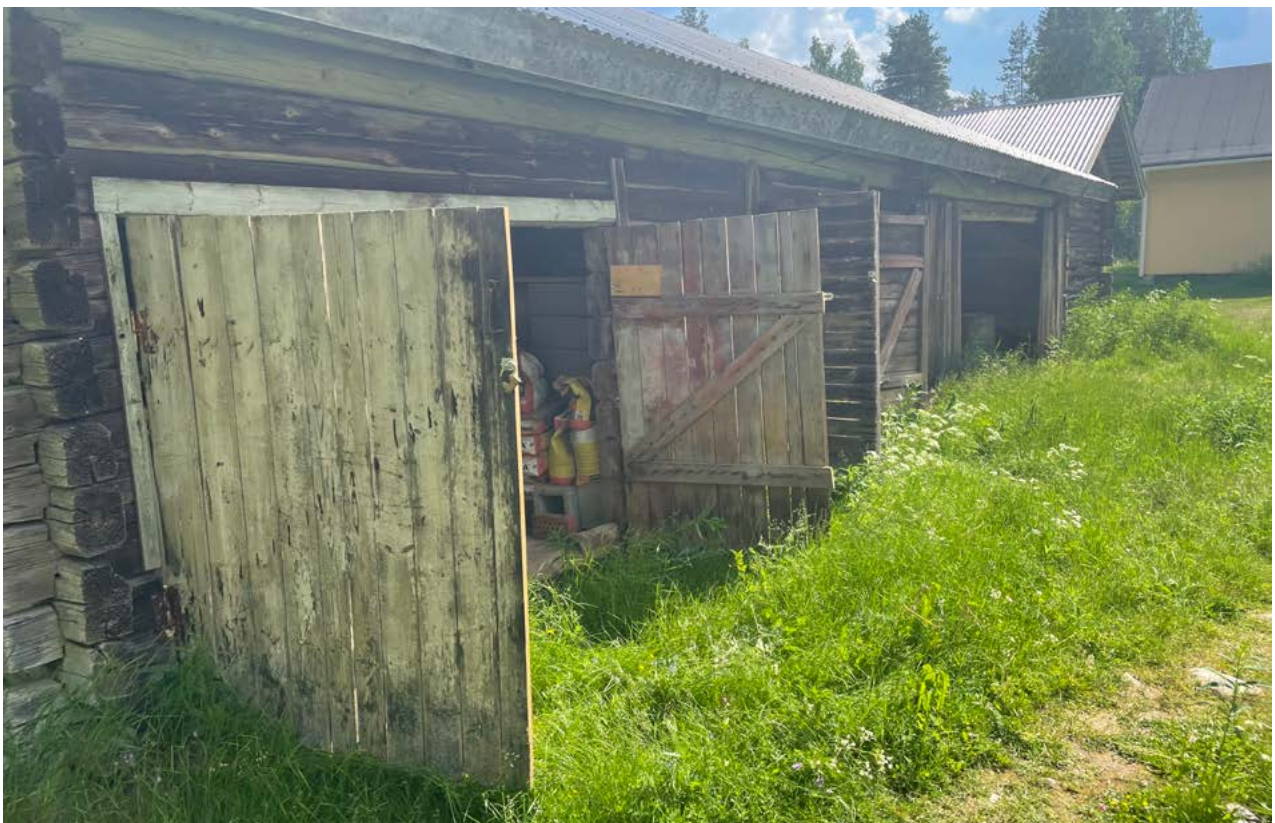
Rakennuksen länsijulkisivulla on leveät pariovet ja kulkuaukko varastoihin. Kuva: Saatsi Arkkitehdit.

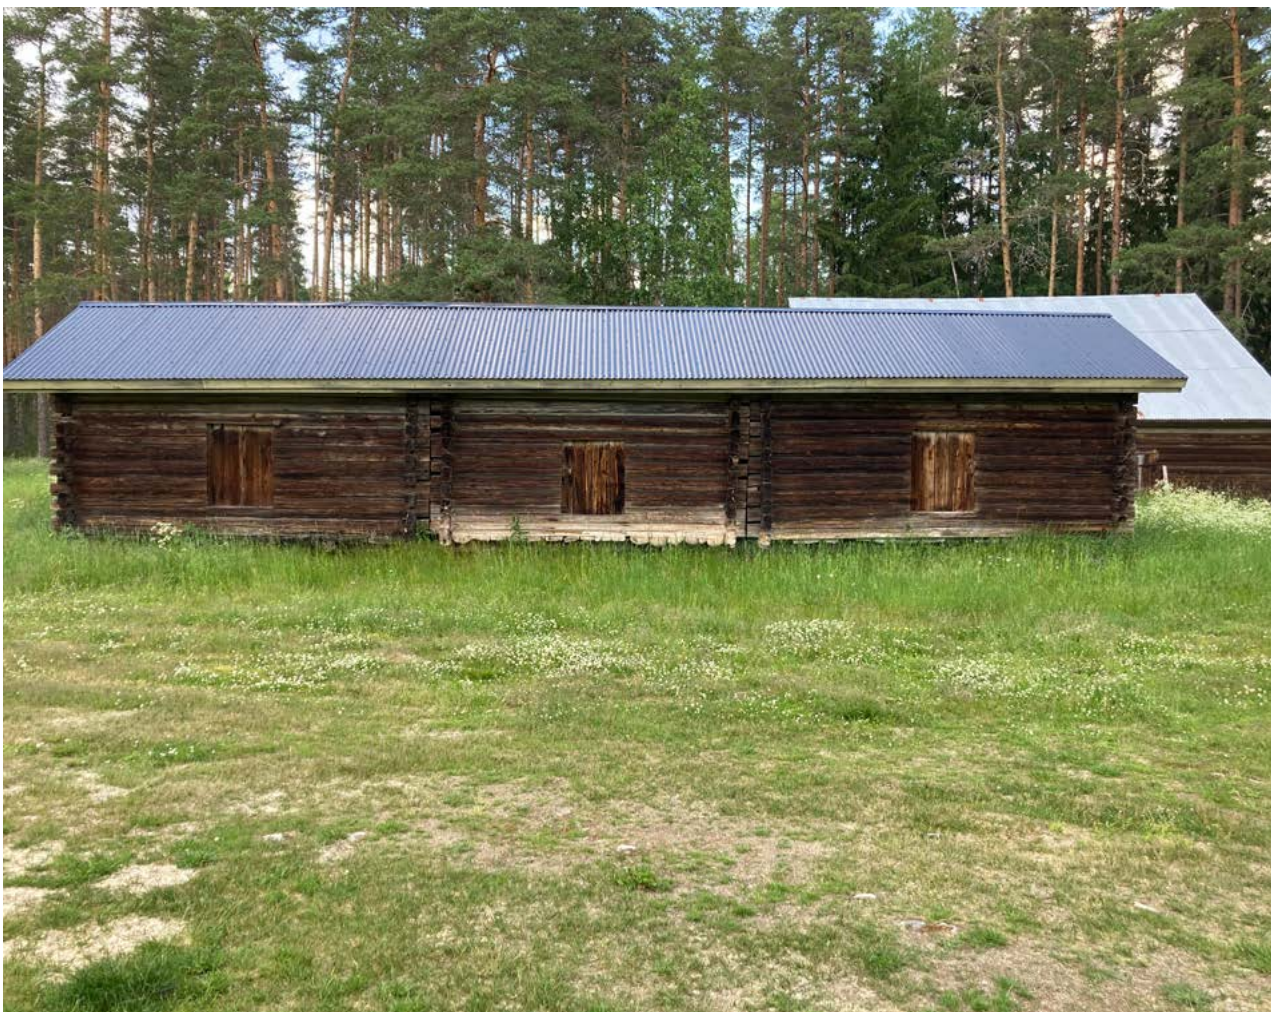
Aittarivin eteläjulkisivu. Kuva: Saatsi Arkkitehdit.

Rakennuskokonaisuus on pääsääntöisesti hyvässä kunnossa. Puuosat ovat kohtalaisen etäällä maasta, mutta alimmissa hirsivarveissa on silti paikoin kosteuden aiheuttamaa lahoa.

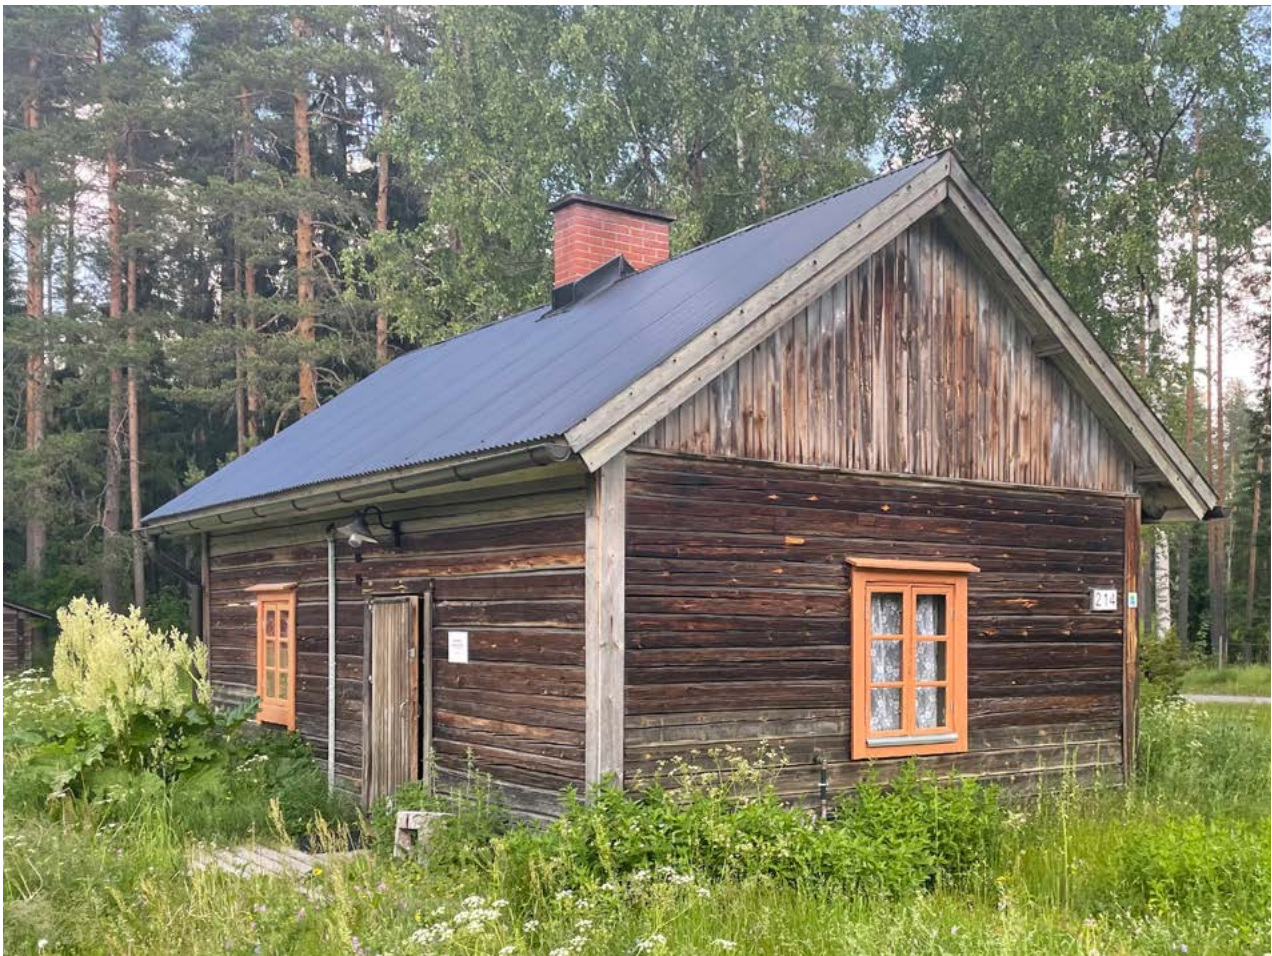
Valokuva etelän suunnasta. Kuva: Saatsi Arkkitehdit.

Rakennus on hyvässä kunnossa, vaikka sen alin hirsikerta on kovin lähellä maata. Todennäköisiä paikallisen lahon paikkoja on betonisen alapohjalaatan ja hirsiseinän liittymäkohdissa.

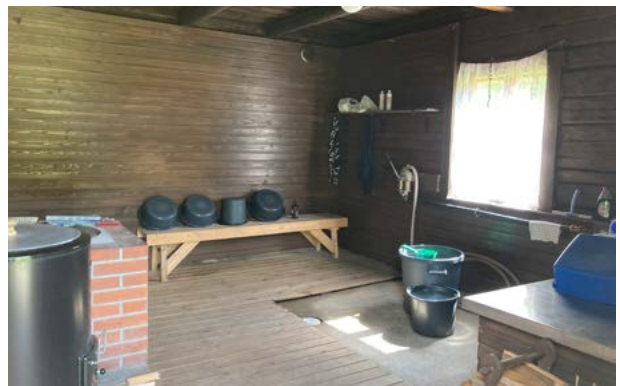
Pesutupa on tilava. Betonilattian päälle on tehty harva laudoitus. Kuva: Saatsi Arkkitehdit.

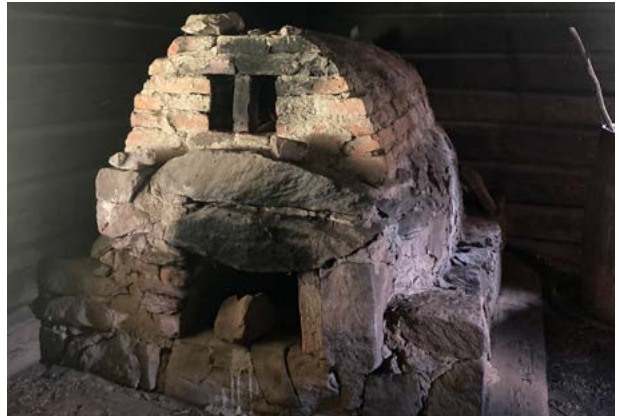
Riihen kiuas on osin melko rapautunut. Kuva: Saatsi Arkkitehdit.

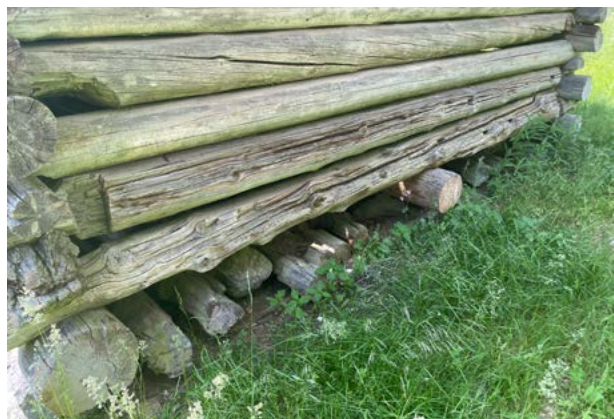
Rakennuksen perustukset ovat matalat, ja osa hirsistä on maata vasten. Kuva: Saatsi Arkkitehdit.

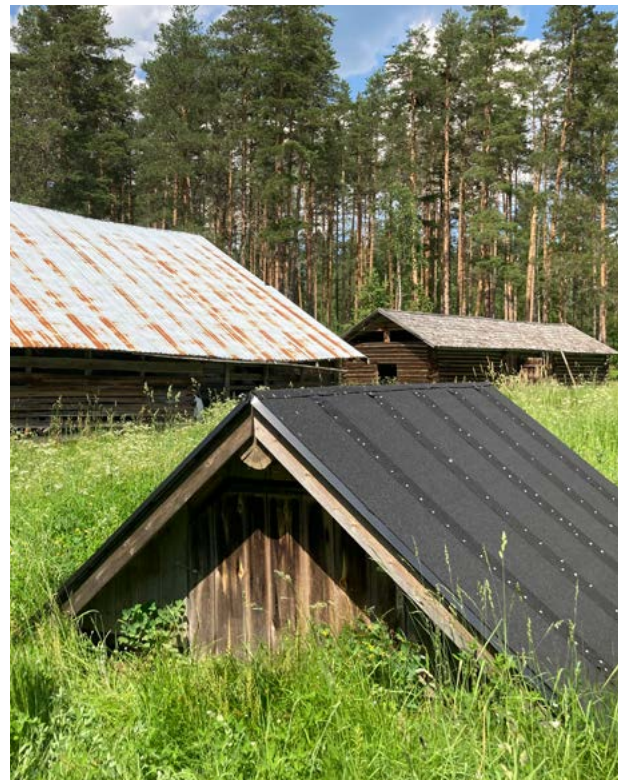
Lännen puoleinen kellarikuoppa. Kuva: Saatsi Arkkitehdit.

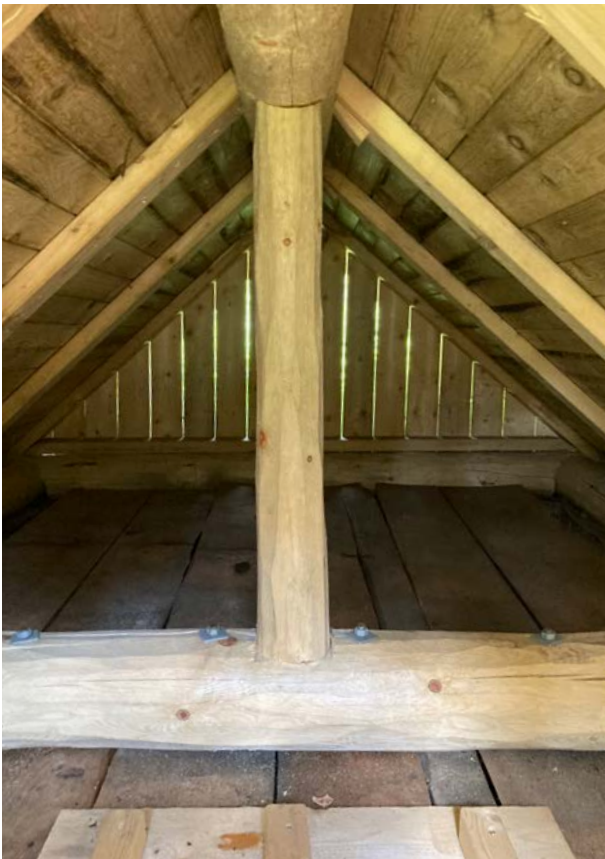
Toisen katoksen sisätilaa. Rakenteet on uusittu kauttaaltaan. Kuva: Saatsi Arkkitehdit.

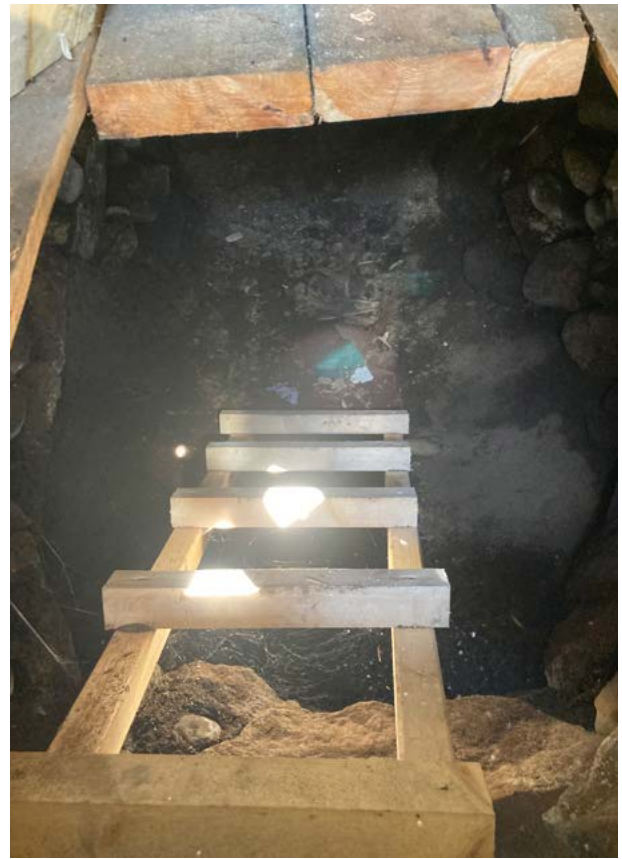
Toisen katoksen kellaritilaa. Kellari on ladottu luonnonkivistä ja sinne johtaa puiset tikapuut. Kuva: Saatsi Arkkitehdit.
