# Raaseporin linnan restaurointihistoria, vauriot ja säilyttämissuunnitelma

CasaCo Studio Oy

| Julkaisun nimi | Raaseporin linnan restaurointihistoria, vauriot ja säilyttämissuunnitelma |

## Tiivistelmä

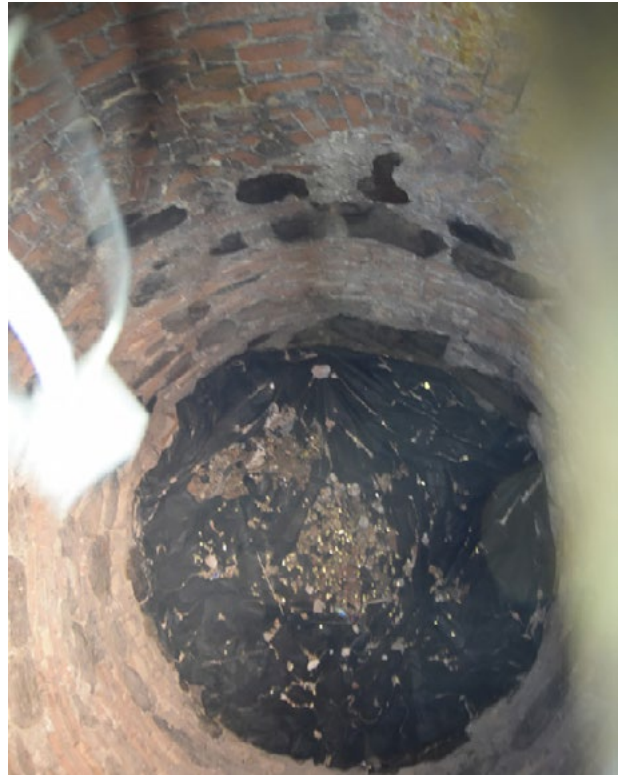
Tornin kellaritilaan ei ole menty tekemään tarkastelua, tilan vauriot on tarkasteltu ritilä-tasanteen läpi.

Tornin varastokellarin seinät on tarkasteltu sen yläpuolisen ritilälattian kautta. Kuva: Sanna Ihatsu.

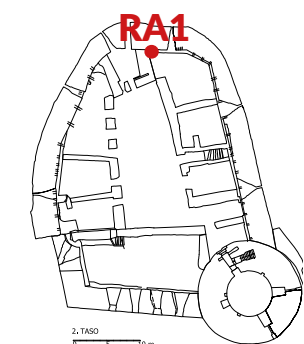
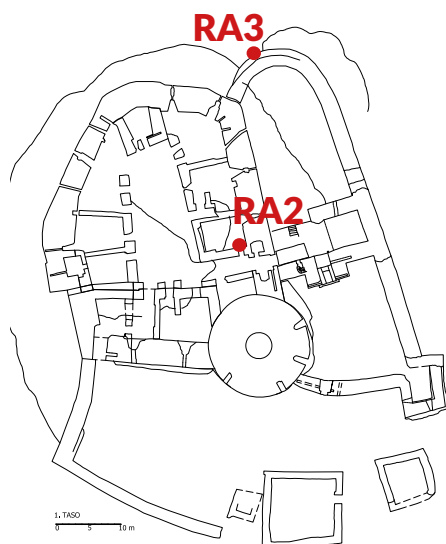
Näytteitä ohuthieanalyysiä varten on otettu 3 kpl. Näytteenottokohdat ovat vauriokoh-  
tia, joista irtonäyte on saatu kajoamatta muu-  
riin. Näytteenottokohdat ovat myös lähitu-  
levaisuuden korjauskohtia ja siten analyysi  
palvelee myös korjauslaastivalintaa. Analyys-  
sin perusteella: Yksi näytteistä on kalkki-se-

menttilaasti, kaksi kalkkilaastia, joissa on run-  
saasti sekoittumattomia kalkkipaakkuja. Toi-  
sessa kalkkilaastissa on masuunikuonaa. Ilma-  
huokosmäärien perusteella näissä näytteissä  
kalkkilaasteilla on paremmat pakkasenkesto-  
ominaisuudet märissä olosuhteissa kuin kalk-  
ki-sementtilaastilla. Kalkki-sementtilaasti on  
myös karbonatisoitunut epämääräisesti, kun  
taas kalkkilaastit ovat karbonatisoituneet  
kauttaaltaan. Täydelliset analyysit löytyvät  
tämän selvityksen liitteistä.

Laastinäytteiden ottokohdat.

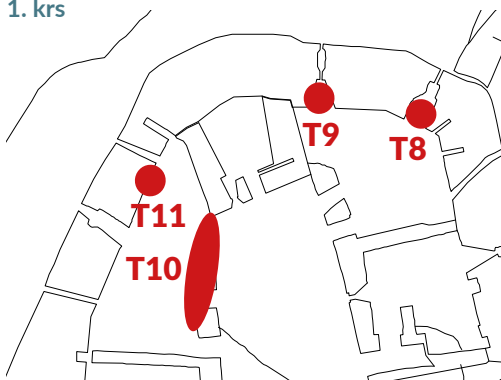
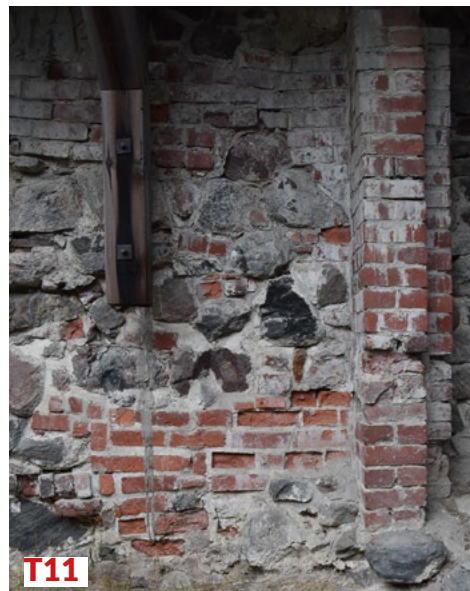
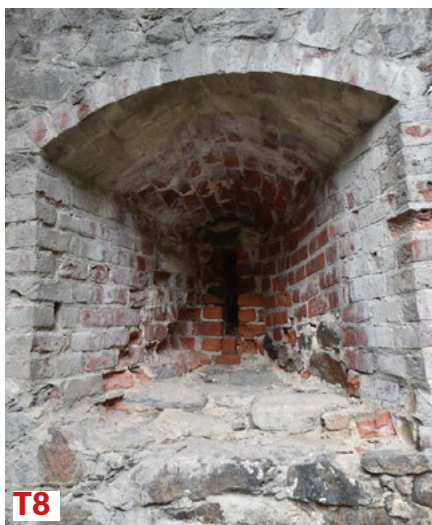
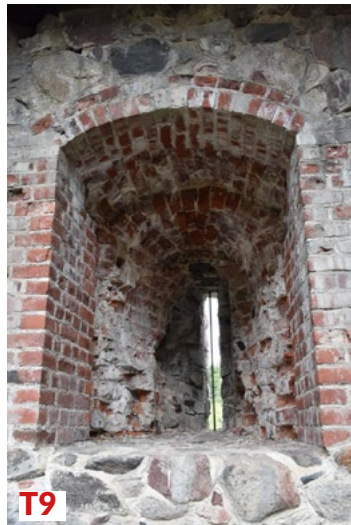
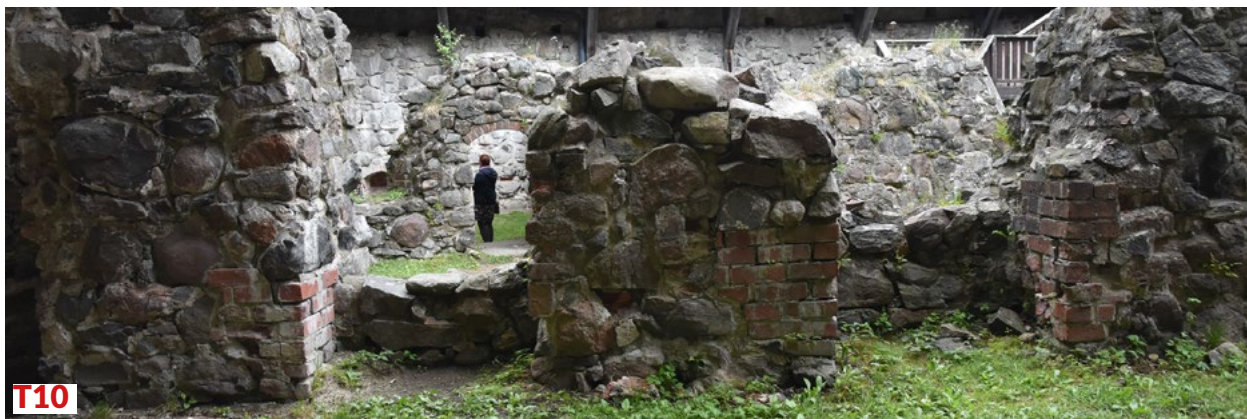
1. krs

| Nro | Kuvaus | Liittyvä ongelma/aiheuttaja | Prio |
|---|---|---|---|
| T11 | Tiilissä rapautumaa pilasteriseinässä ja viereisessä seinässä. | Vesieristeongelma. | 2 |

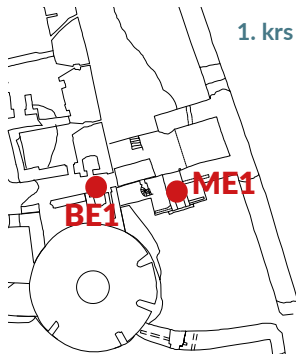
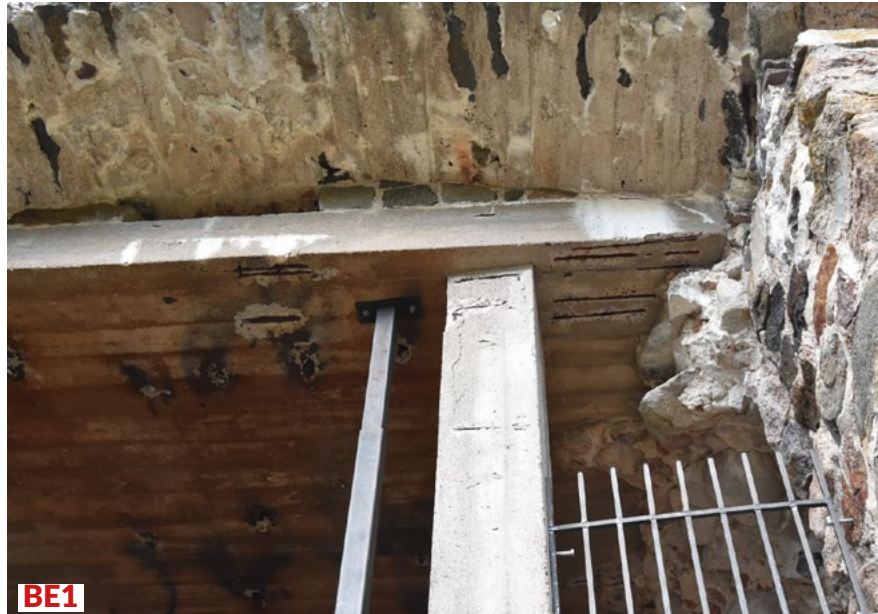
| Nro | Kuvaus | Liittyvä ongelma/aiheuttaja | Prio |
|---|---|---|---|
| BE1 | Kantavassa teräsbetonirakenteessa esillä ruostuneita teräksiä.<br>Tarkempi kuntotutkimus tarpeen. | - | 1/2 |
| ME1 | Saranan hitsaus rikkoutunut. | - | 1 |

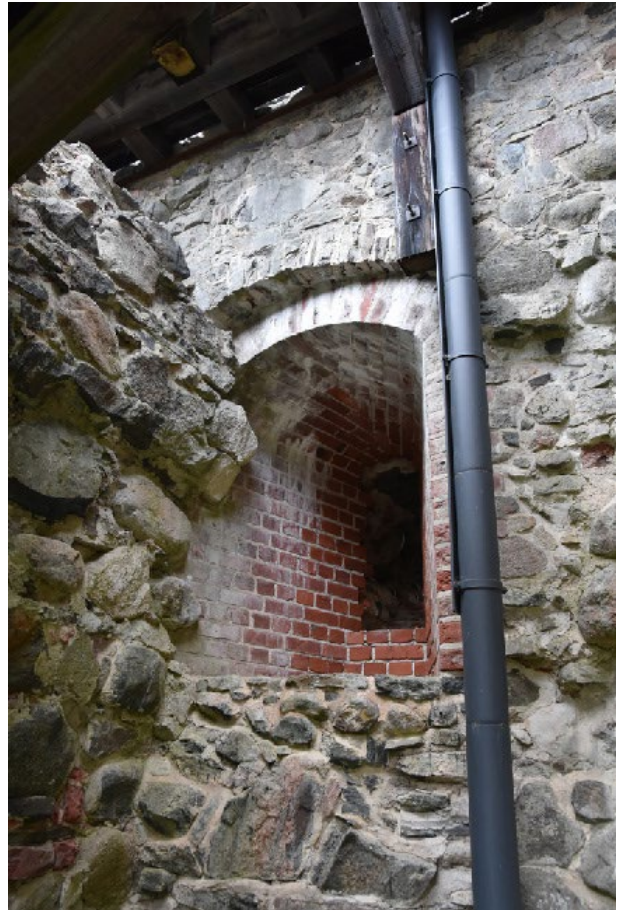
Sadevesien hallittu poisto katoilta tarkoitti uusia ja näkyviä syöksytorvia sisäpihan julkisivuihin. Alun perin katot oli esteettisistä syistä jätetty ilman rännejä ja syöksytorvia, jotta saavutettaisiin mahdollisimman eleetön lopputulos. Katteiden vesikuorma aiheutti kuitenkin vaurioita linnan sisäpihaa ympäröiviin huonetiloihin ja vaurioita haluttiin 2020-luvulla minimoida. Kuva: Sanna Ihatsu.

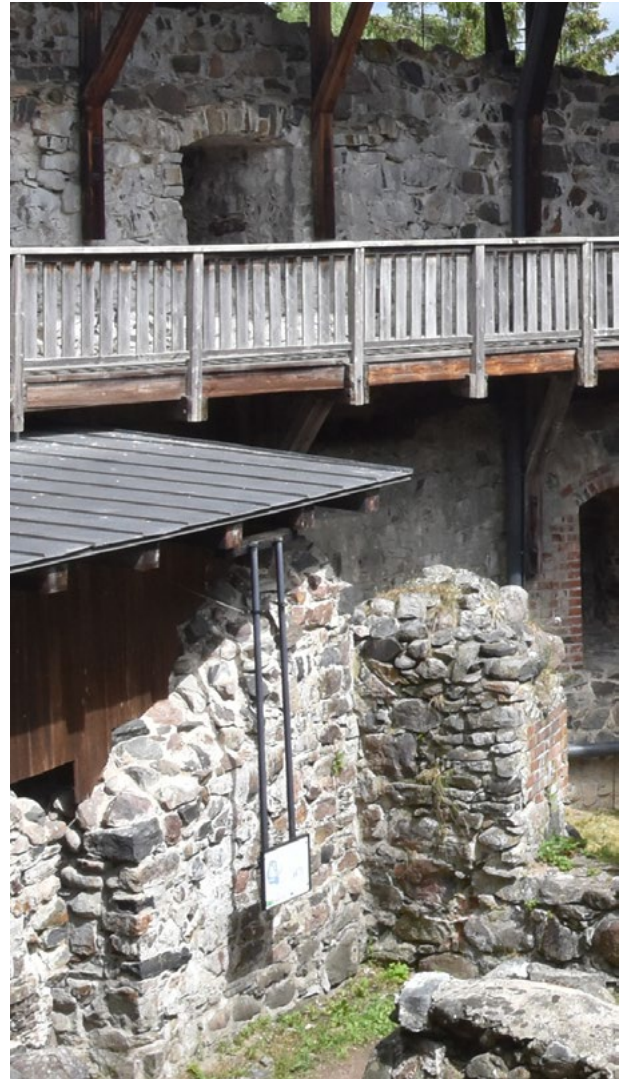
Linnalle on hallinnansiirron jälkeen toteutettu opasteratkaisuja, jotka eivät ole kovin onnistuneita. Opasteita uusittaessa opasteet pyritään keskittämään puukaiteiden yhteyteen ja niiden jalustat, ulkoasu ja sisältö suunnitellaan paikkaan sopeutuvaksi. Kuva: Sanna Ihatsu.

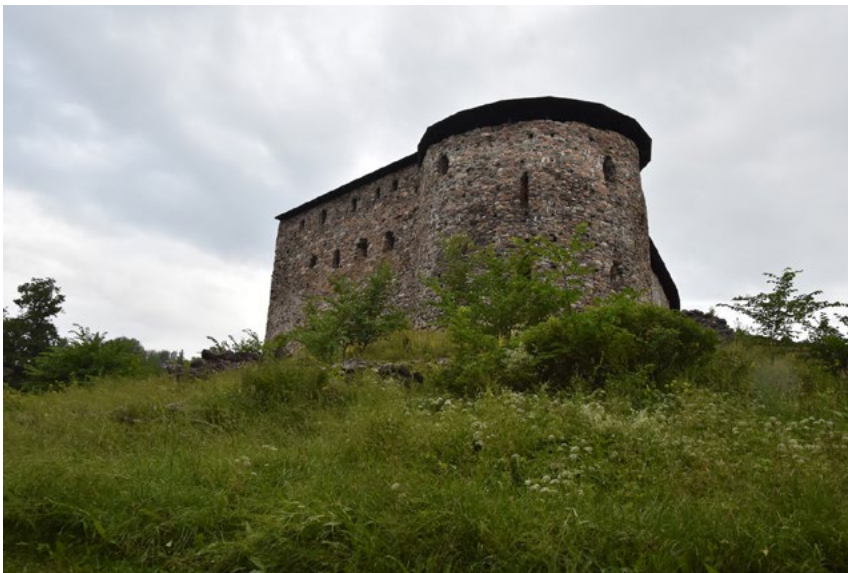
Kesällä 2024 esilinnan muurit olivat kasvillisuuden peitossa ja muureilla kasvoi runsaasti vesakkoa. Muurien vierustat tulisi pitää lyhyellä nurmella ja muurit vesakoista vapaana. Kuva: Sanna Ihatsu.

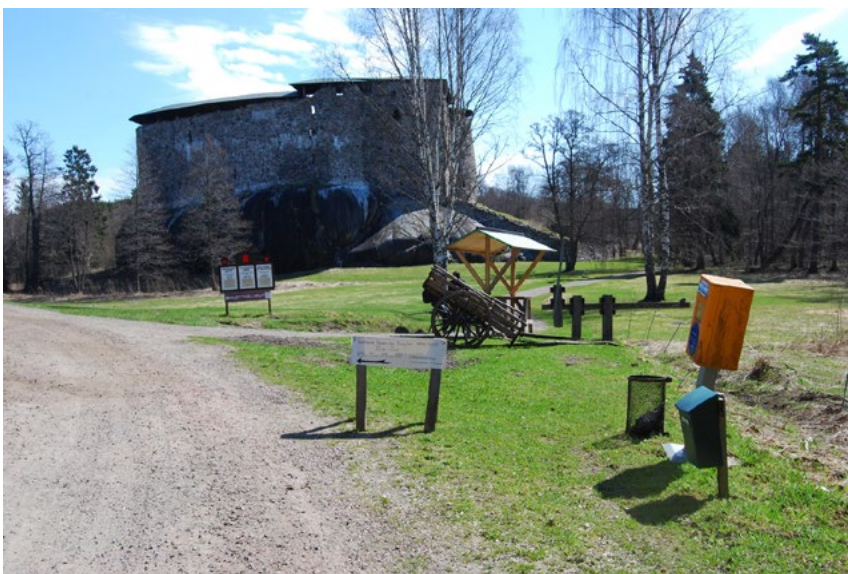
Toukokuussa 2013 merenpintaa merkitsevällä avoimella nurmella oli runsaasti erilaisia kylttejä ja varusteita, jotka olivat häiritseviä elementtejä maisemassa. Myös väliaikaisen varusteiden sijoittaminen on tehtävä harkitusti ja pidettävä minimissään. Kuva: Sanna Ihatsu.
