# Kajaanin linnan restaurointihistoria, vauriot ja säilyttämissuunnitelma

CasaCo Studio Oy

# Kuvailulehti

## Tiivistelmä

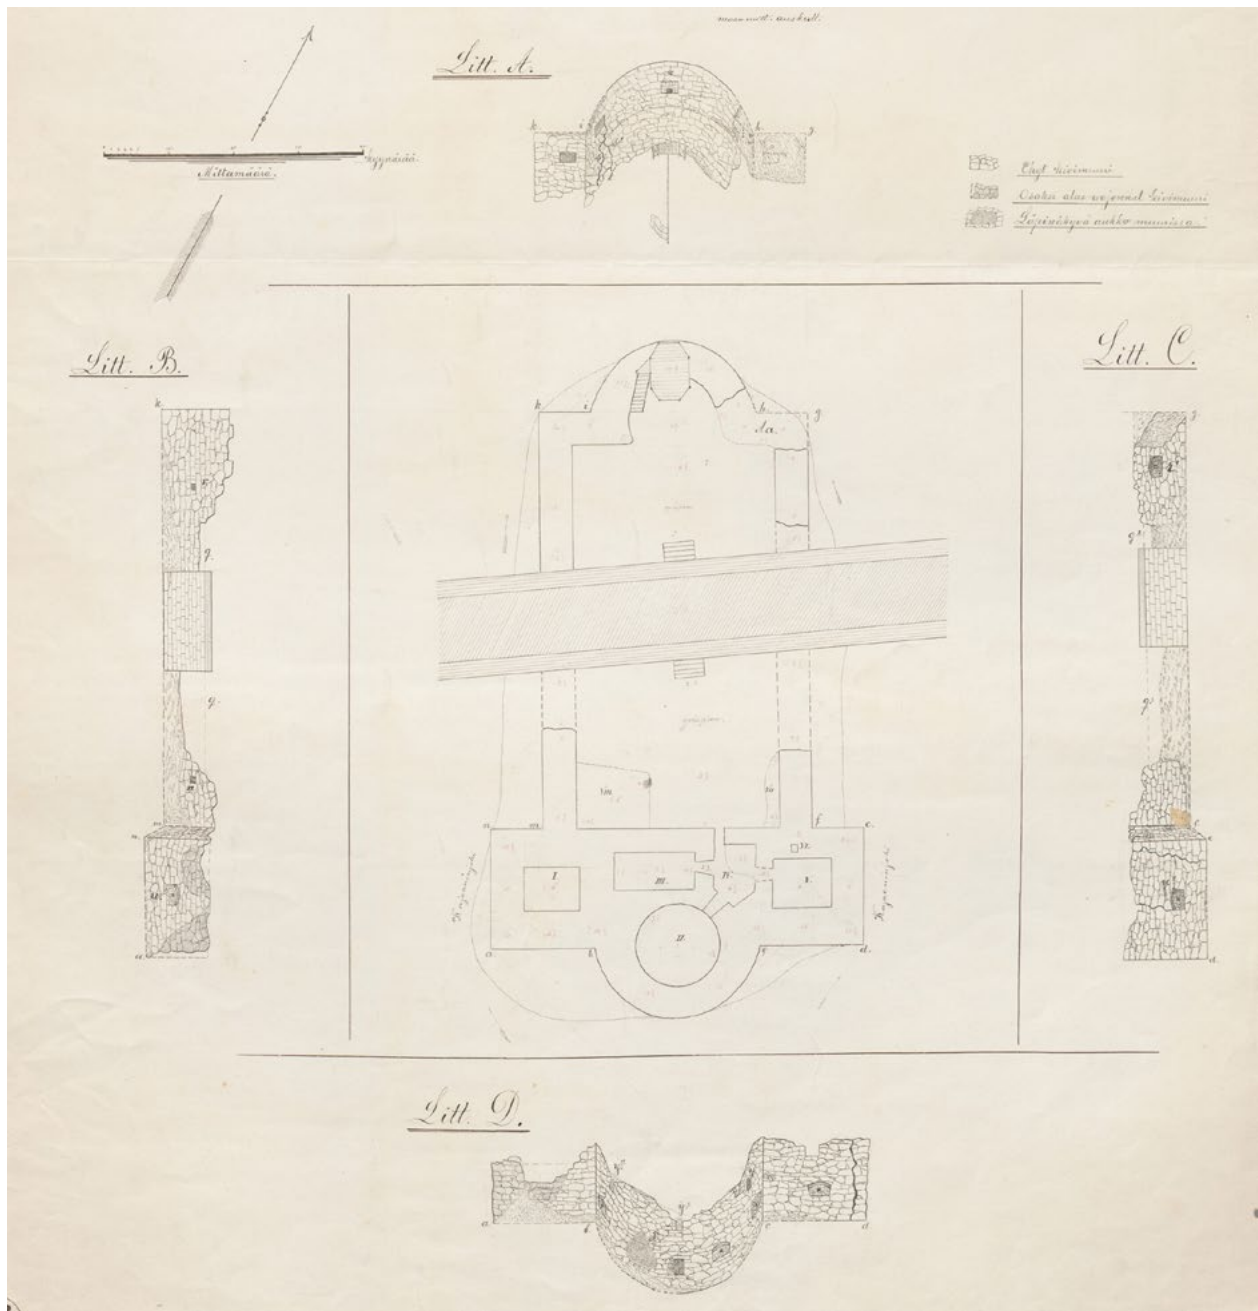
Maanmittari Lönbohmin mittapiirustukset Kajaanin linnan raunioista. Niitten korjaustöitten tekemistä varten, jotka Yleisten rakennusten Ylihallituksen toimenpiteistä tulee tehtäväksi raunioitten asettamisesta tarpeelliseen kuntoonsa. Astia, narc.fi.

Lönbohmin mittapiirustuksen mukaan alavirran puoleinen rundeli (O) oli nykyistä korkeampi. Siinä oli näkyvissä selkeä, jonkin rakennusvaiheen tasauskerros noin puolivälissä muurikorkeutta. Rundelin päälle oli rakennettu aidattu katselutasanne lipputankoineen. Rundeli lähti suoraan veden päältä. Rundelin läntisen aukon päällä oli muurissa pystysuuntaisia halkeamia. Rundelin pohjoispuoleinen aukko sekä viereinen seinä olivat maan peitossa. Rundelin viereisen kirkkotuvan (G) luoteisseinässä oli vain yksi aukko, nykyisen kolmen sijaan. Lounaispuolen julkisivun seinä, silta-arkusta kaakkoon, oli huomattavasti nykyistä matalampi ja suurelta osin maan peitossa. Eteläisen neliölinnakkeen (P) harjakorkeus oli nykyistä huomattavasti korkeampi, mutta sen yläosissa oli runsaasti sortumia. Alavirran puoleisen rundelin (M) harjakorkeus oli jotakuinkin sama kuin nykyisin. Rundelin alavirranpuoleinen oviaukko oli reunaltaan sortunut sekä sen viereinen ampuma-aukko eteläpuolella oli pahoin sortunut. Kalkkirundelin (N) pohjoisreuna oli pystysuunnassa revennyt ja sen kaikilla virranpuoleisilla sivuilla oli pystyhalkeamia ja kaakkois- sekä luoteissivulla oli paikallisia sortumia. Koillisivun julkisivumuuri, silta-arkusta kaakon suuntaan, oli maan peitossa.

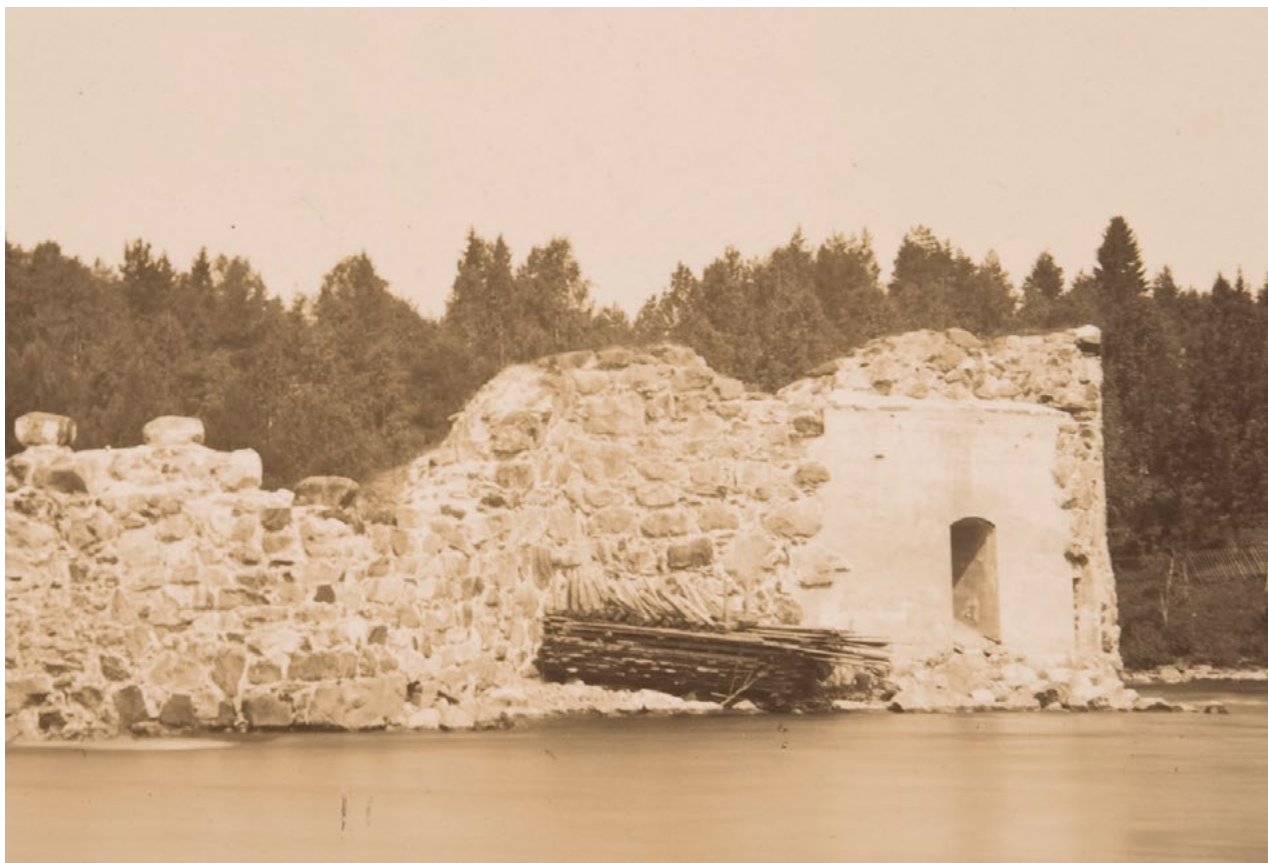
Kuvassa näkyy yläjuoksun puoleinen rondeli, joka on korjattu tiilirakenteisena ja tiilirakenteet rapattu. Etualalla näkyy lautoja ja pukkeja, jotka ovat todennäköisesti korjaustyön aikaisia telineiden osia. n. 1900 MV, finna.fi

Muurinkorjauksia tehtiin tiilirakenteisina. Jo 1900-luvun alusta alkaen Muinaistieteellinen toimikunta piti tiilellä tehtyjä korjauksia kyseenalaisina ja niitä olisi haluttu korvata harmaakivellä.<sup>61</sup>

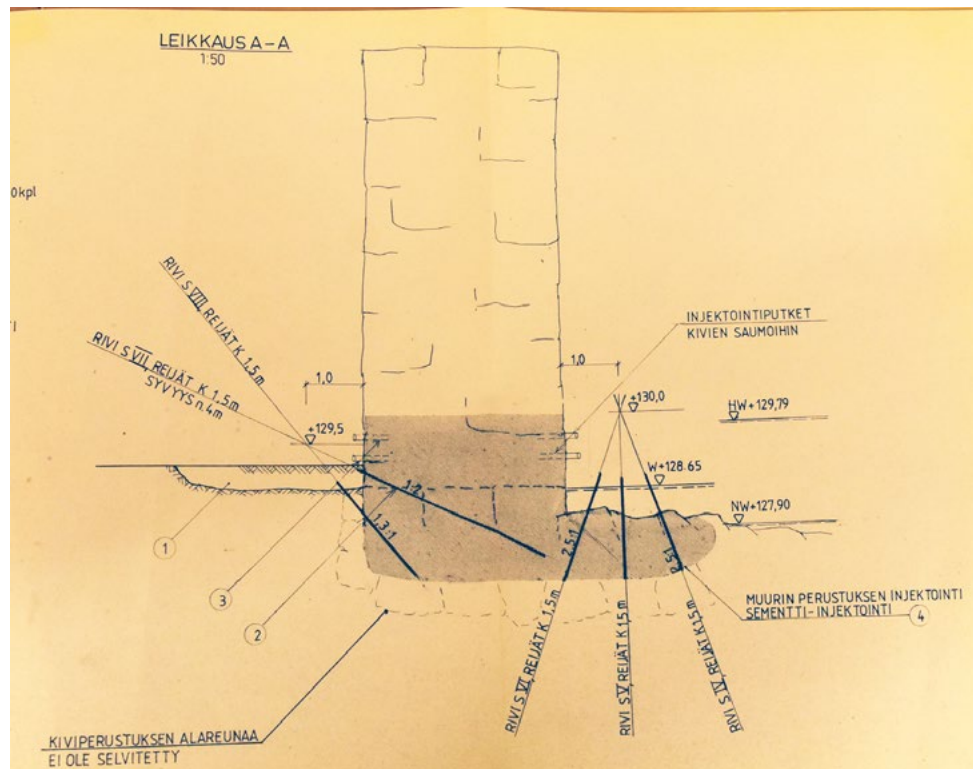
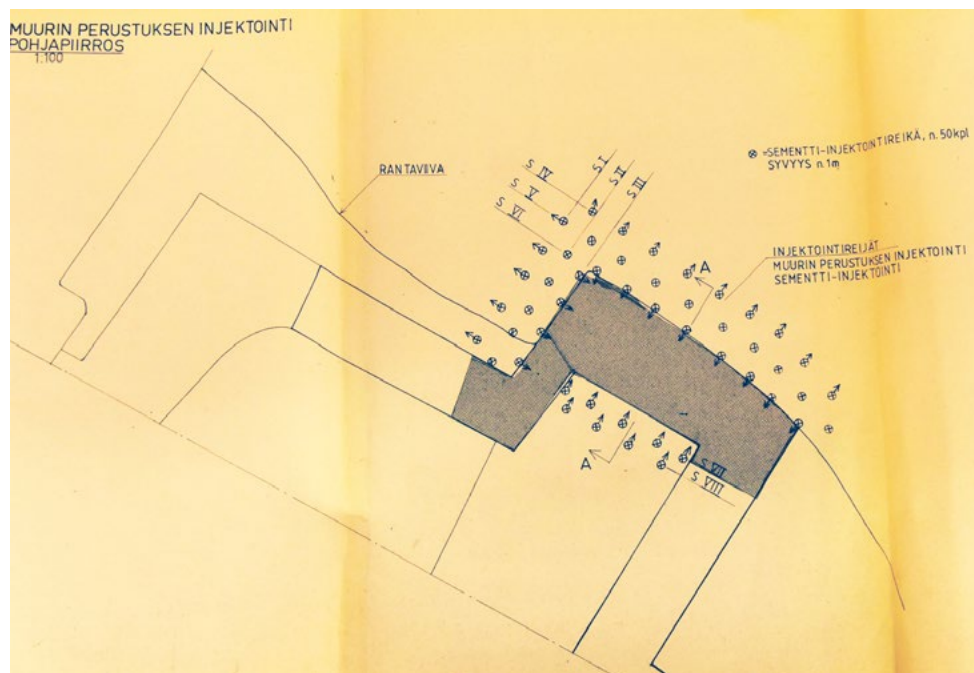
Suunnitelmat perustusten vahvistustyöstä Kalkkitornin vedenpuolisilla osilla. ID04.02, Kajaanin kaupunginarkisto.

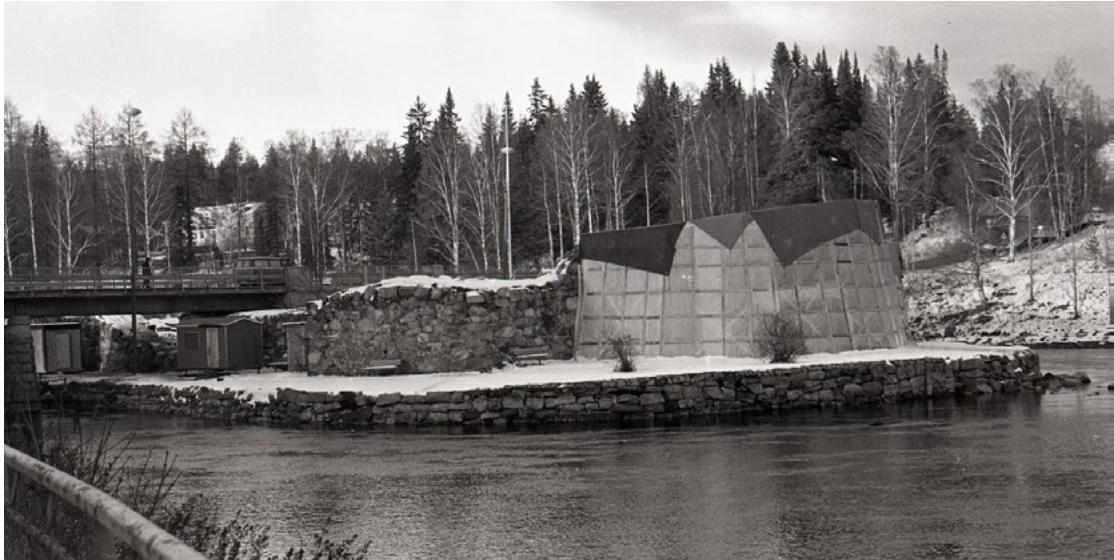
Ylävirran puoleinen torni suojattuna telttarakennelmalla talvitöiden tekemistä varten. 1980, Kainuun museon kuva-arkisto.

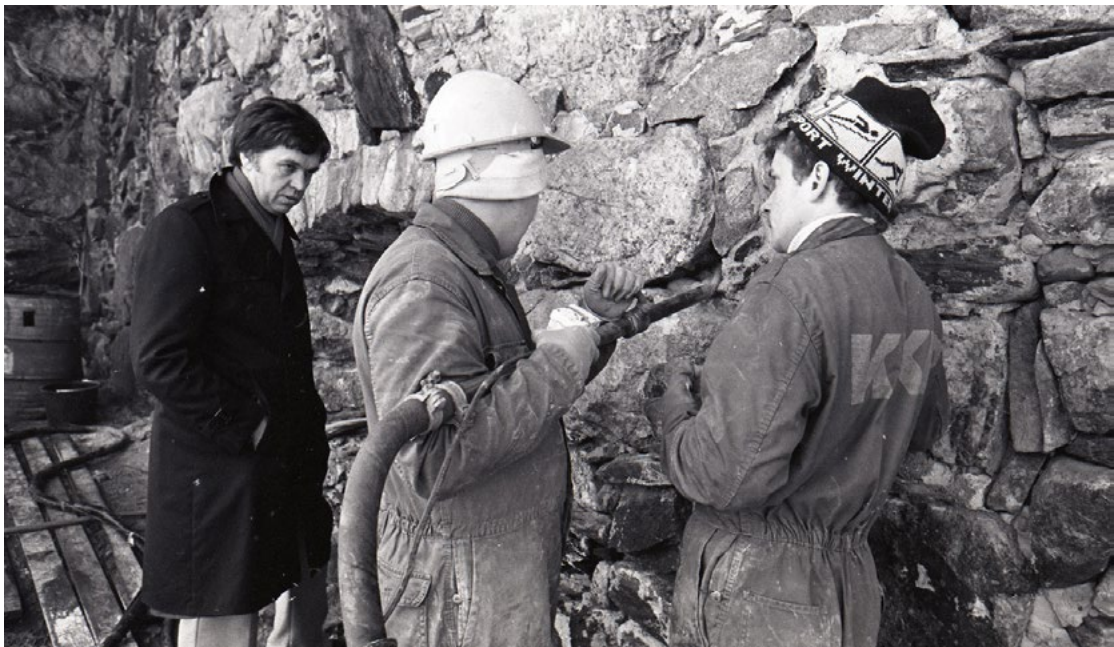
Syvätyttöä linnanrauniolla. Kuvassa vas. Lasse Laaksonen, Pentti Rönkkö ja Hannu Aho-  
nen, 1980, Kainuun museon kuva-arkisto.

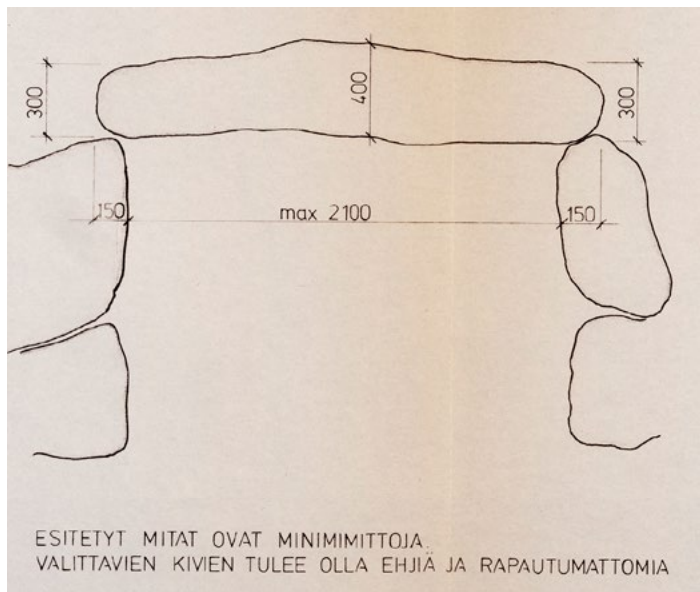
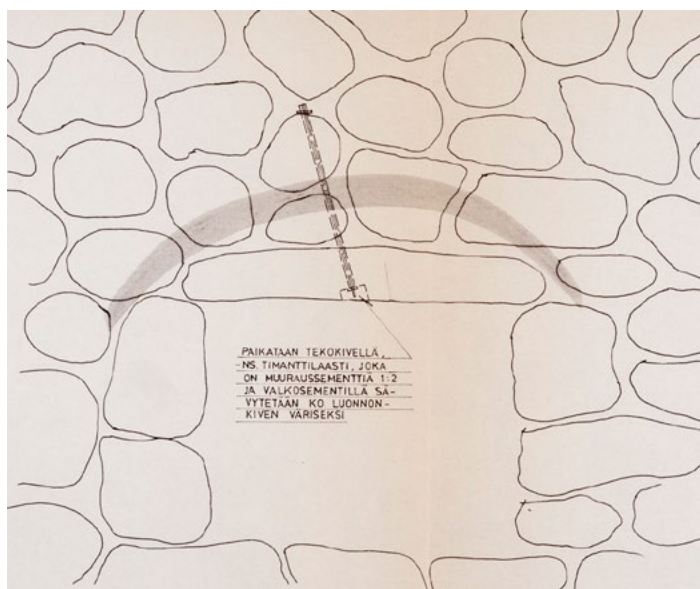
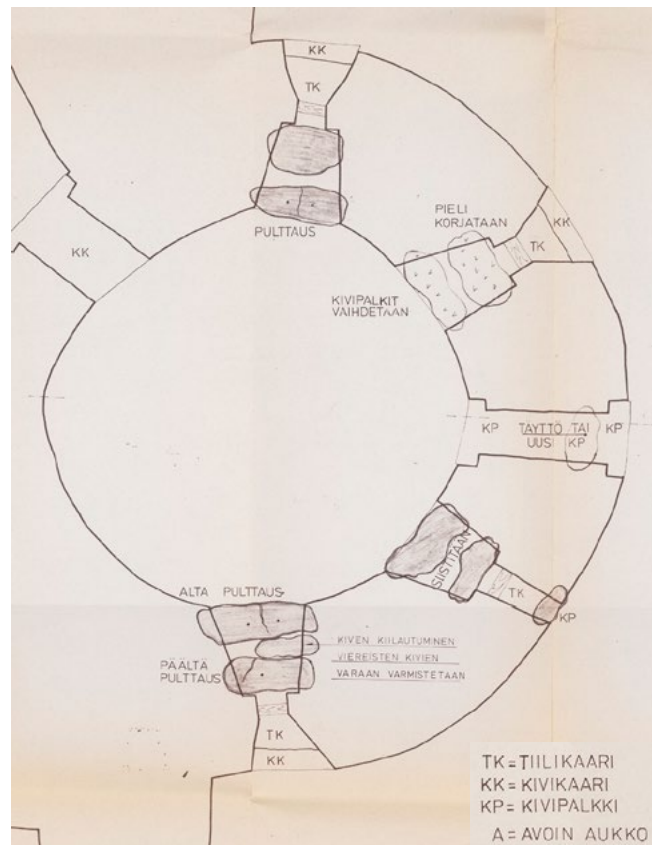
Osakopiot Insinööritoimisto Eero Paloheimo & Matti Ollilan laatimista ampuma-aukkojen korjaus-suunnitelmista. Hd8:3, MV.

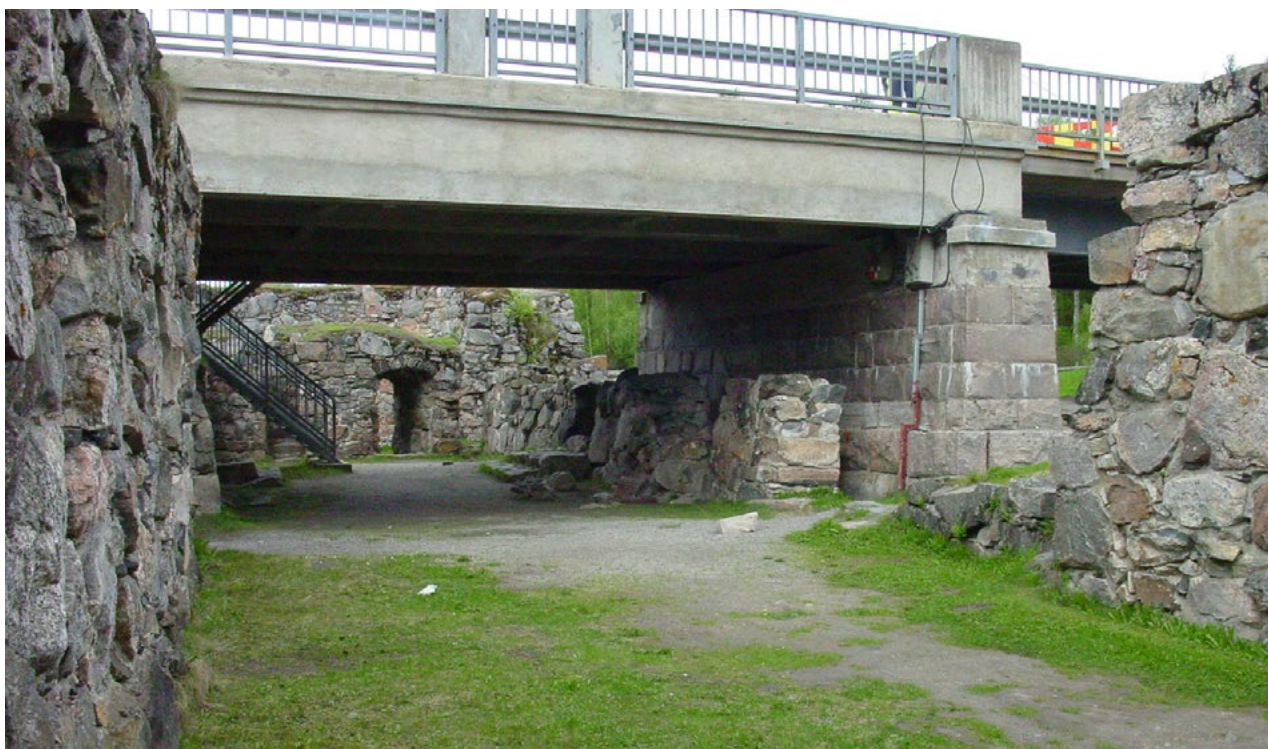
Kulku linnalle portaita pitkin maantiesillalta käsin koettiin hankalaksi. Maantiesillalta myös valui hiekoitushiekkaa linnapihalle, tehden sen epäsiistiksi. Kuva vuodelta 2003, Sanna Ihatsu.

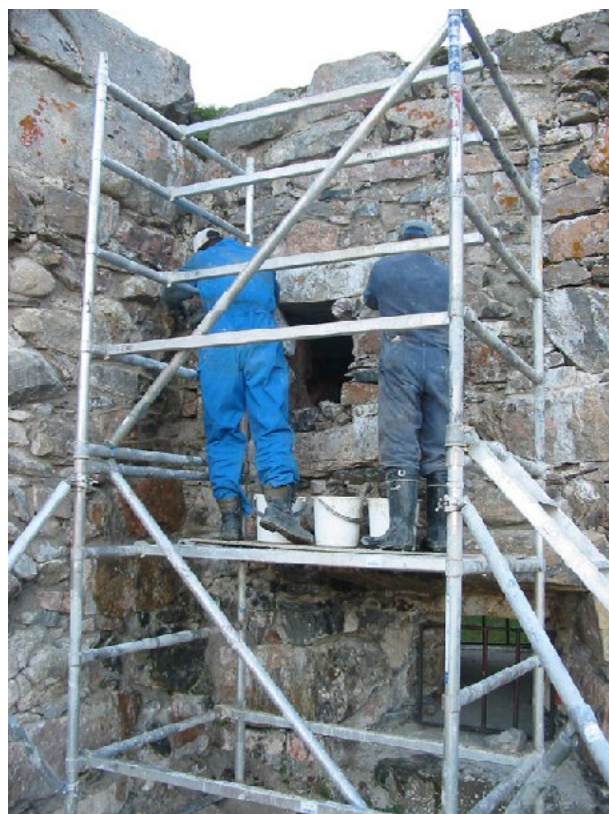
Muurin saumausta alajuoksun puoleisessa osassa, 15.10.2003. Kuva. Sanna Ihatsu.

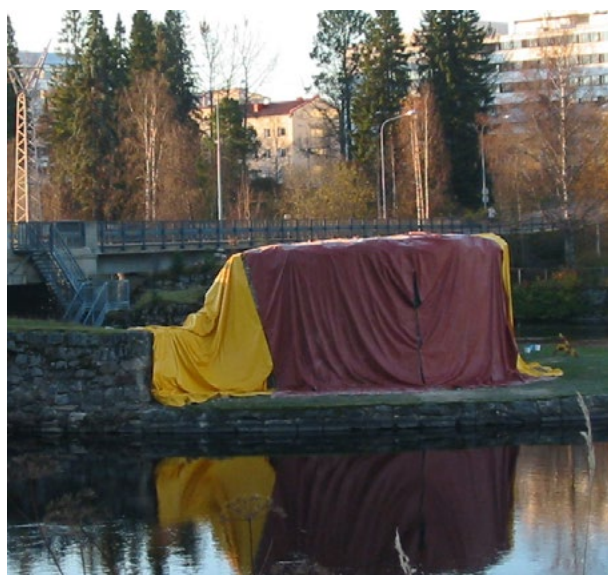
KS-saumausten suojaamista mahdollisilta yöpakkasilta niiden kuivumisaikana, 15.10.2003. Kuva: Sanna Ihatsu.

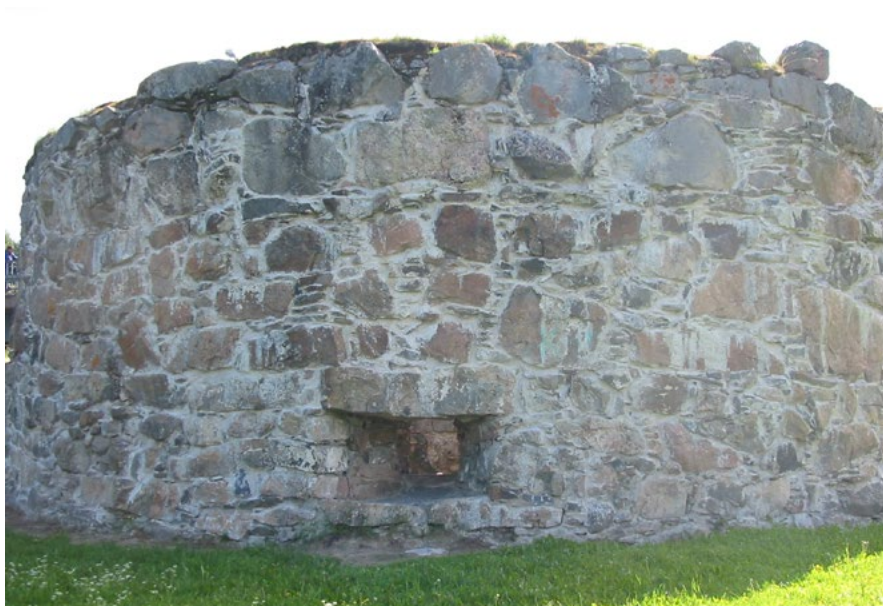
Alajuoksun puoleisen muurin saumausta valmiina, 17.6.2004. Kuva: Sanna Ihatsu.

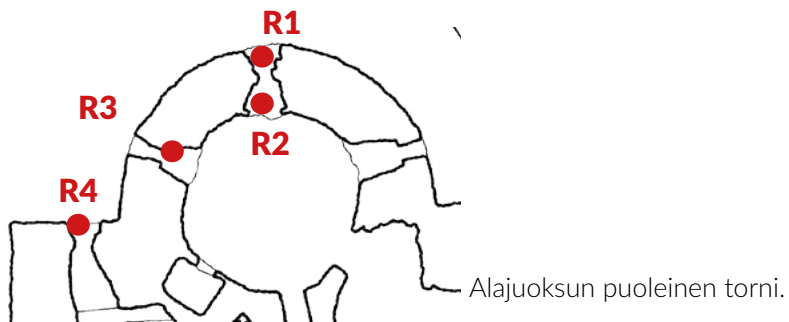
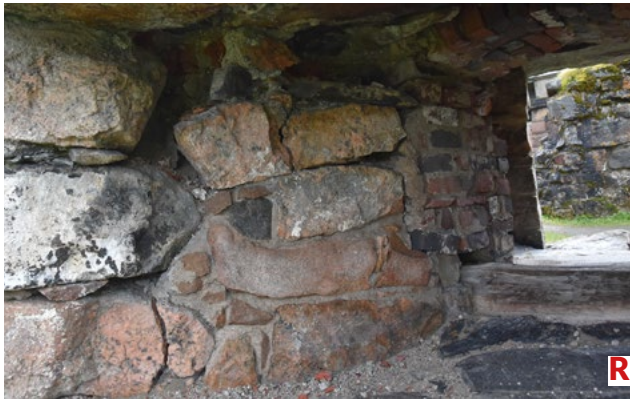
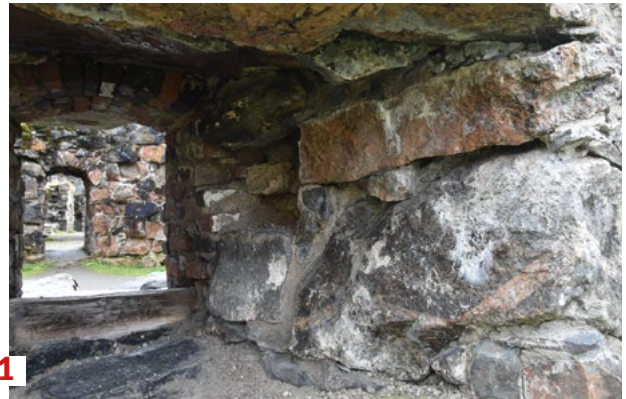
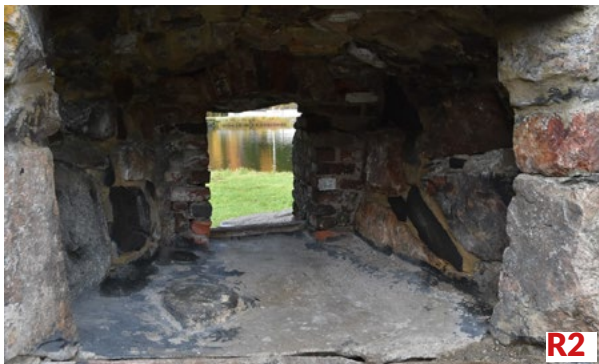
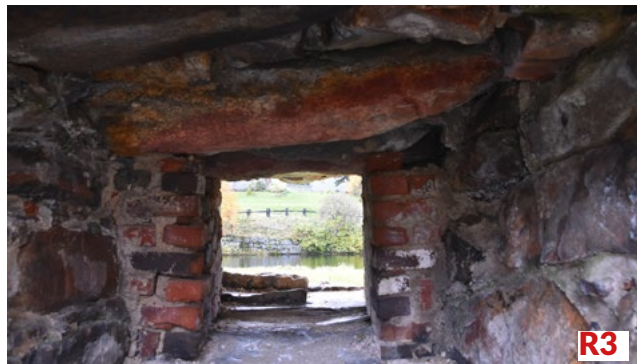
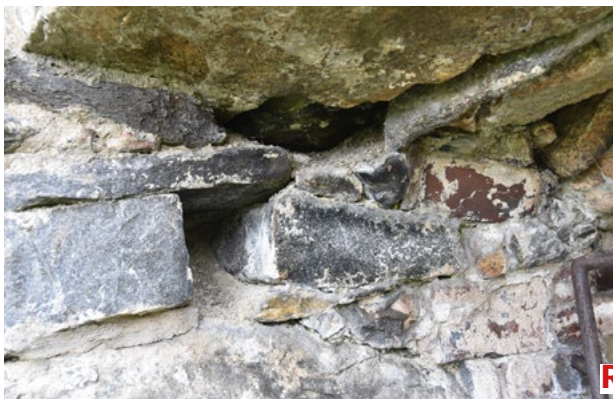
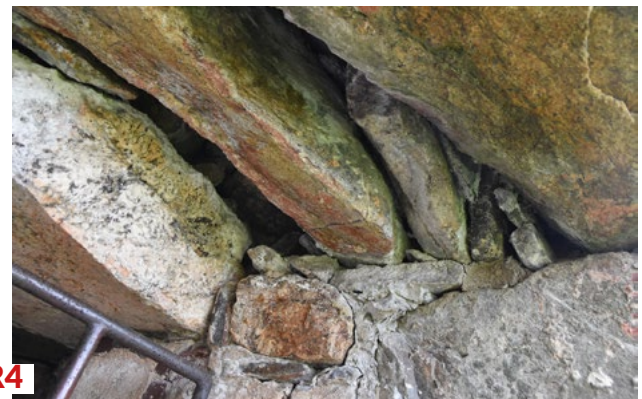
| Nro | Kuvaus | Liittyvä ongelma/aiheuttaja | Prio |
|---|---|---|---|
| R3 | Sisäpuolen tiilipielestä puuttuu tiili + rapautumaa. | - | 3 |
| R4 | Holvin kannasta puuttuu 2 kiveä, holvissa harvaa. | - | 3 |

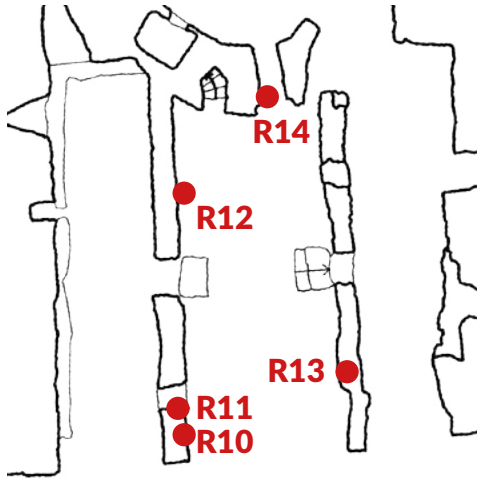
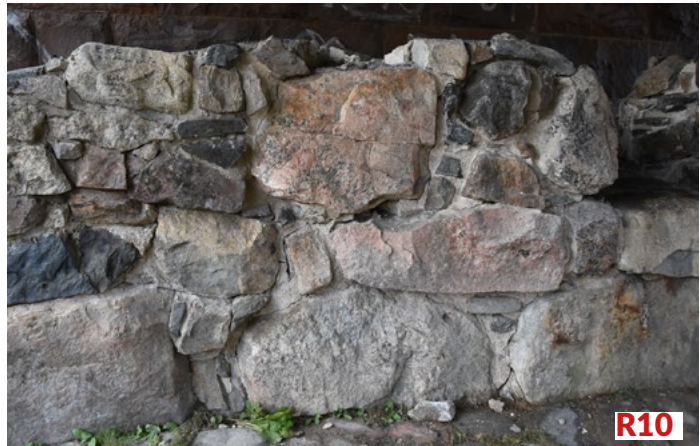
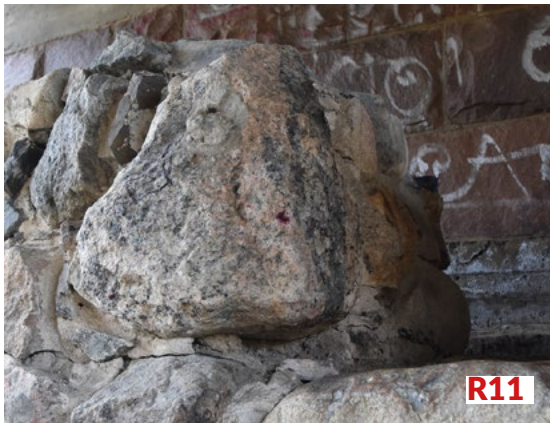
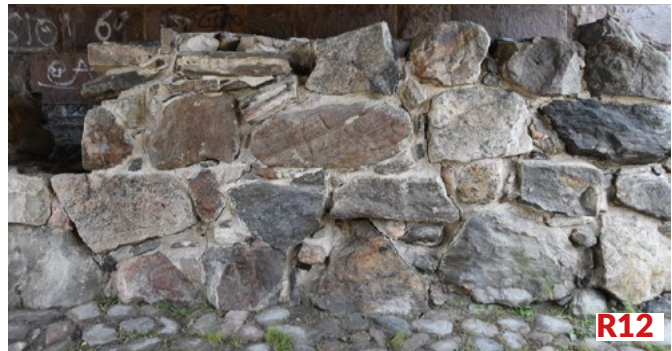
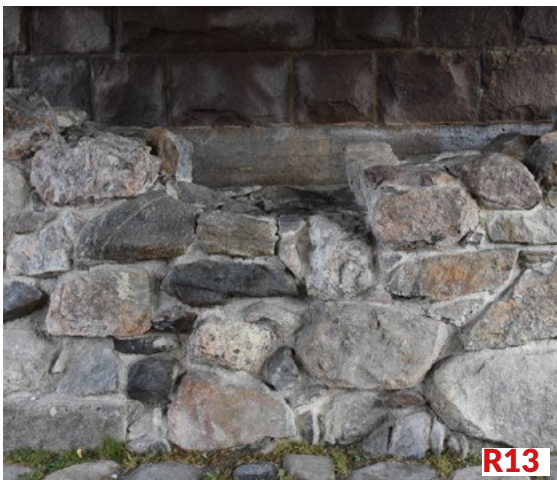
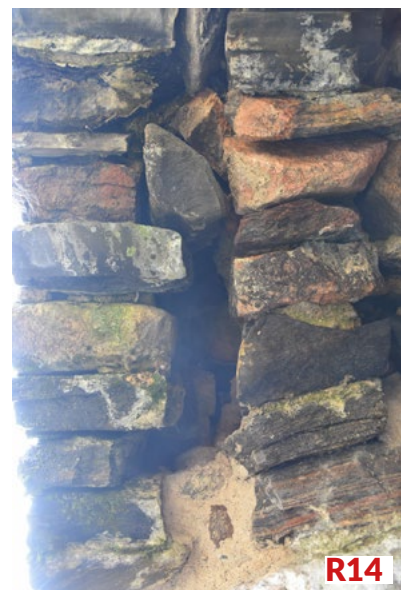
| Nro | Kuvaus | Liittyvä ongelma/aiheuttaja | Prio |
|---|---|---|---|
| R10 | Kivisaumassa halkeamaa ja rapautumaa. Yksi kivi irti, toinen heiluu. Muurin päällinen rapautunut. | Vanha vaurio sillan vesistä? | 2 |
| R11 | Rapautunut pieli, jos vaurio etenee, iso kivi vaarassa irrota. | Vanha vaurio sillan vesistä? | 1 |
| R12 | Halkeamia, ylin katekerros irronnut. | Vanha vaurio sillan vesistä? | 2 |
| R13 | Halkeama | Vanha vaurio sillan vesistä? | 2 |
| R14 | Ovipielen kivien väliset saumat rapautuneet, harvaa. | Puutteellinen vesieristys. | 3 |

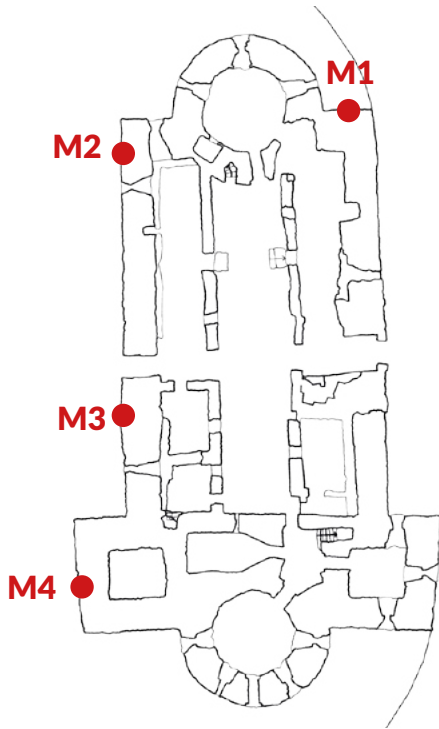
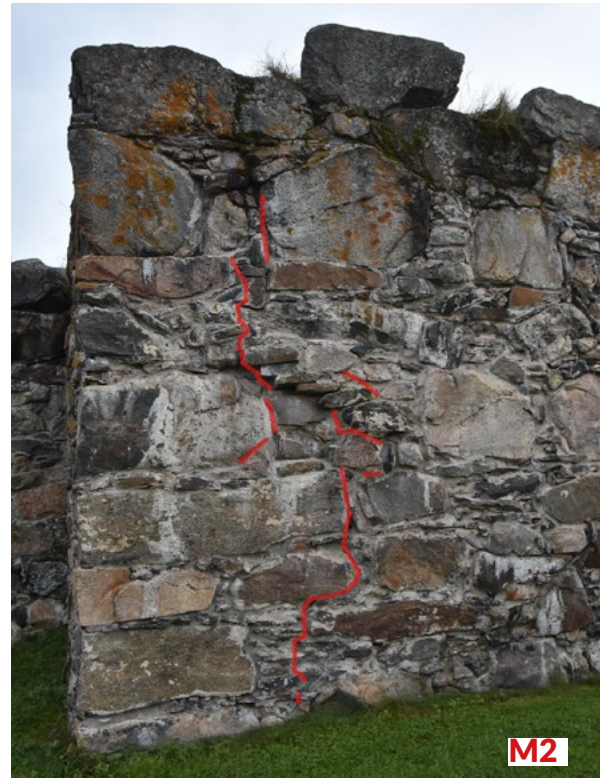
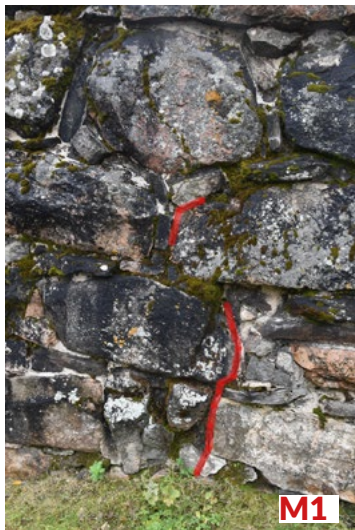
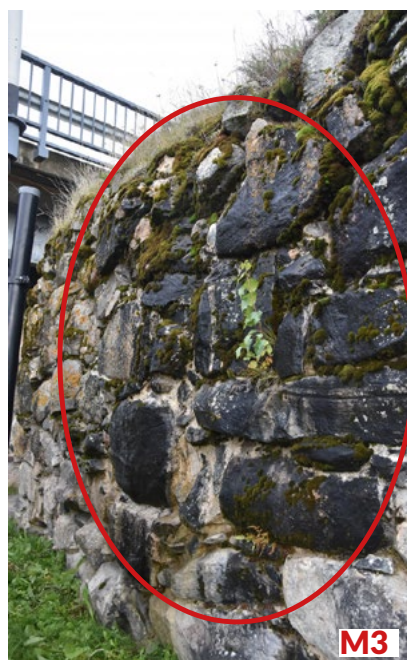
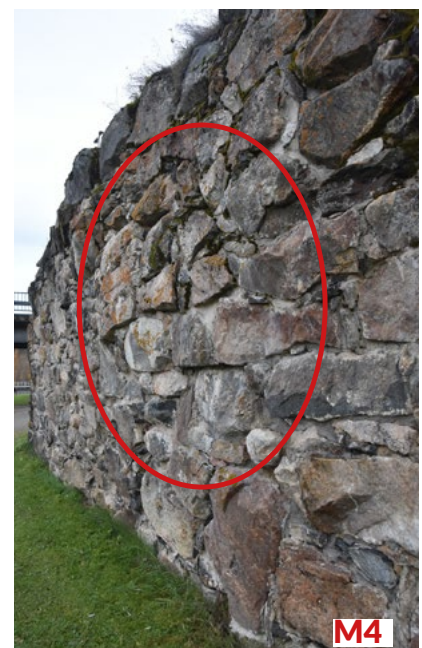
| Nro | Kuvaus | Liittyvä ongelma/aiheuttaja | Prio |
|---|---|---|---|
| M1 | Pieni pystyhalkeama lähellä nurkkaa. | Seurattava nurkan liikettä? | S |
| M2 | Pystyhalkeama lähellä nurkkaa. | Seurattava nurkan liikettä? | S |
| M3 | Pullistuma, alaosa korjattu 2003–2008. | Paljon vettä valuu julkisivuihin muurin päältä. | S |
| M4 | Pullistuma. Myös muurin toisella puolen laajoja rapautumia. | Puutteellinen vesieristys. | S |

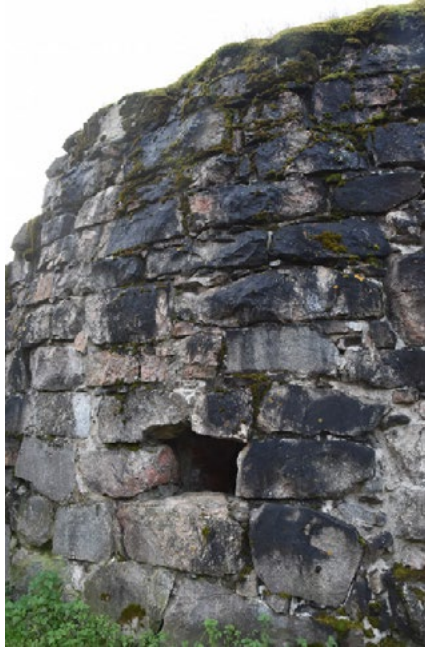
Pohjoisnurkassa olevan, 1700-luvun räjähdyksessä tuhoutuneen muurin osia rakennettiin uudelleen vuoden 1937 korjauksessa säännöllisillä, suorakaiteen muotoisilla kivillä. Korjausalueet erottuvat alkuperäisestä muurista, joka on tehty pienemmillä ja epäsäännöllisemmillä, neliömäisemmillä kivillä. Kuvat: Sanna Ihatsu.
