# Kuusiston piispanlinnan restaurointihistoria, vauriot ja säilyttämissuunnitelma

CasaCo Studio Oy

arkkitehti Sanna Ihatsu, CasaCo Studio Oy  
arkkitehti Katariina Ockenström, CasaCo Studio Oy

| Julkaisija | Metsähallitus | Julkaisuaika | 8.10.2026 |

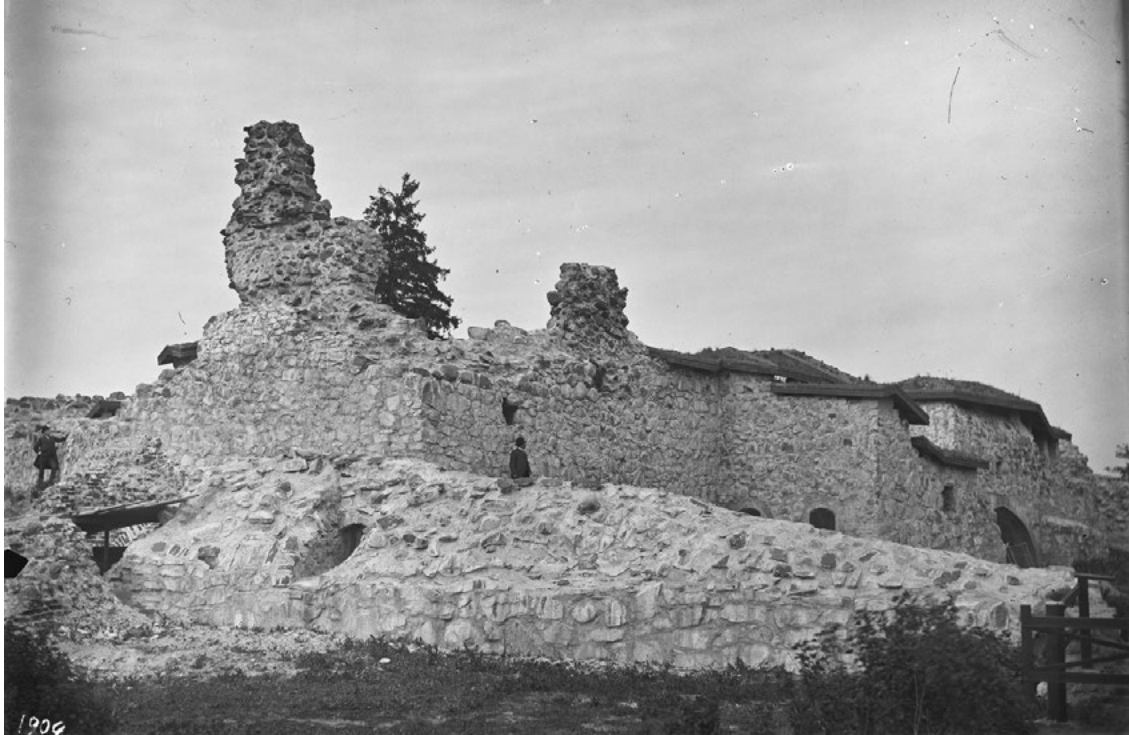
Kuvassa eteläosan huoneiden muurien päälle rakennettuja suojakatoksia. Ne rakennettiin 1900-luvun alussa, mutta tarkempaa tietoa rakennusajankohdasta ei ole. Kuusiston linnan rauniot. Valokuva: Reinhold Hausen, 1904. HK19411231:120 Museovirasto, historian kuvakokoelma. Finna. fi.

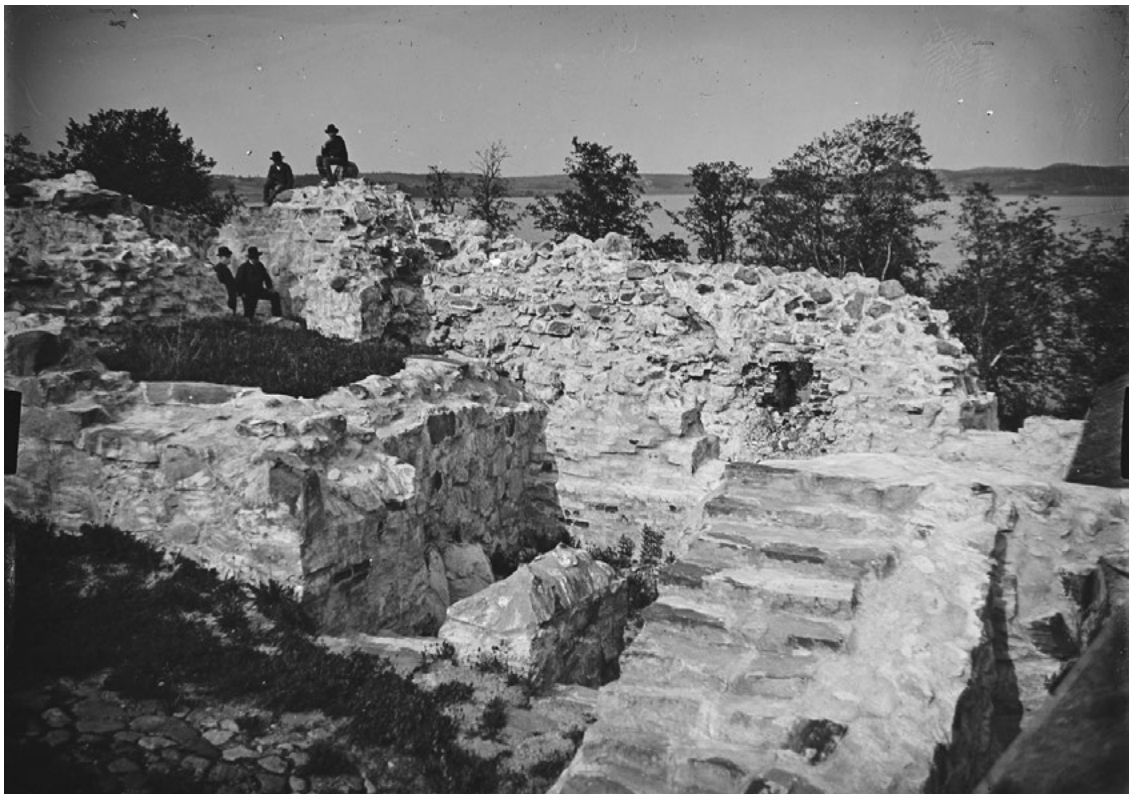
Kuva sisäpihalta etelän suuntaan kohdasta, jossa nykyisin on portaat katselutasanteelle. Muurin päällystystä on korjattu laastitsemalla. Kuusiston linnan rauniot. Valokuva: Reinhold Hausen, 1904. HK19411231:285, Museovirasto, historian kuvakokoelma. Finna.fi.

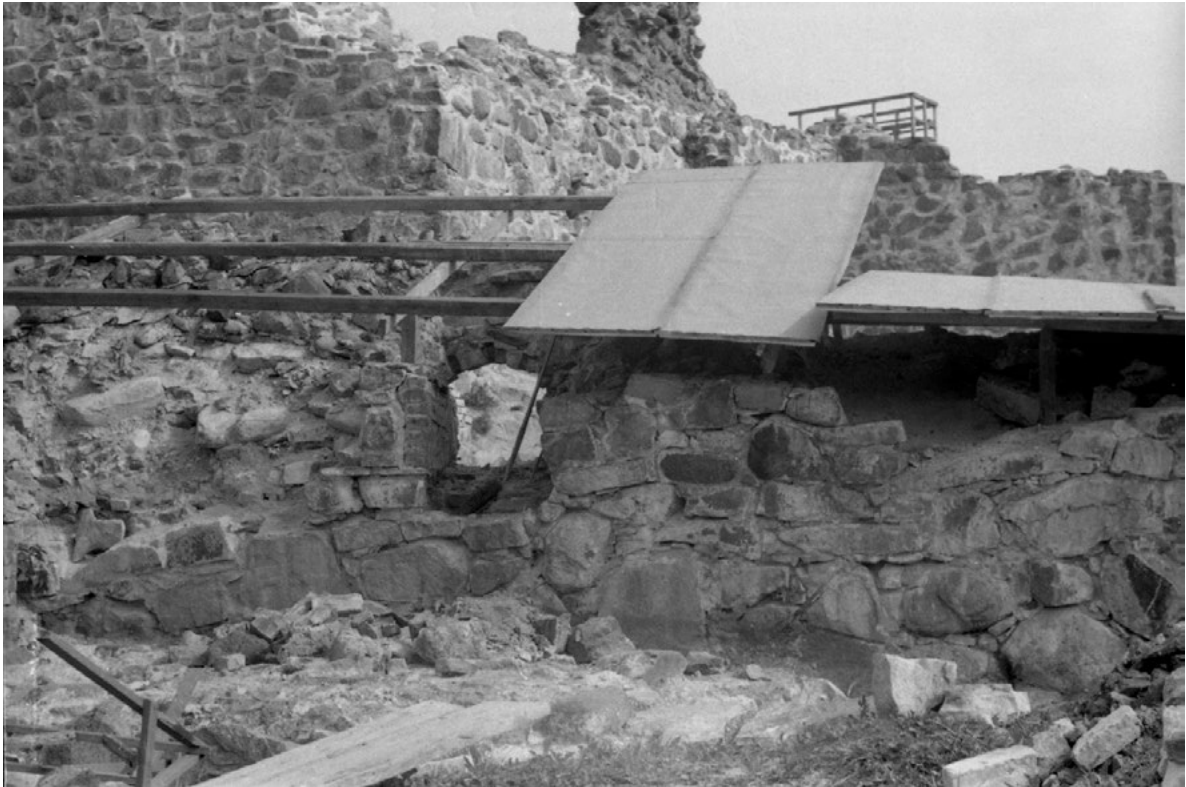
Päiväämätön kuva todennäköisesti vuodelta 1966. Esilinnan läntisen muurin korjausta väliaikaisen katteen alla. Kuusiston linnan rauniot. Valokuva: Museovirasto, rakennushistorian kuvakokoelma. RHO126346:1469, finna.fi.

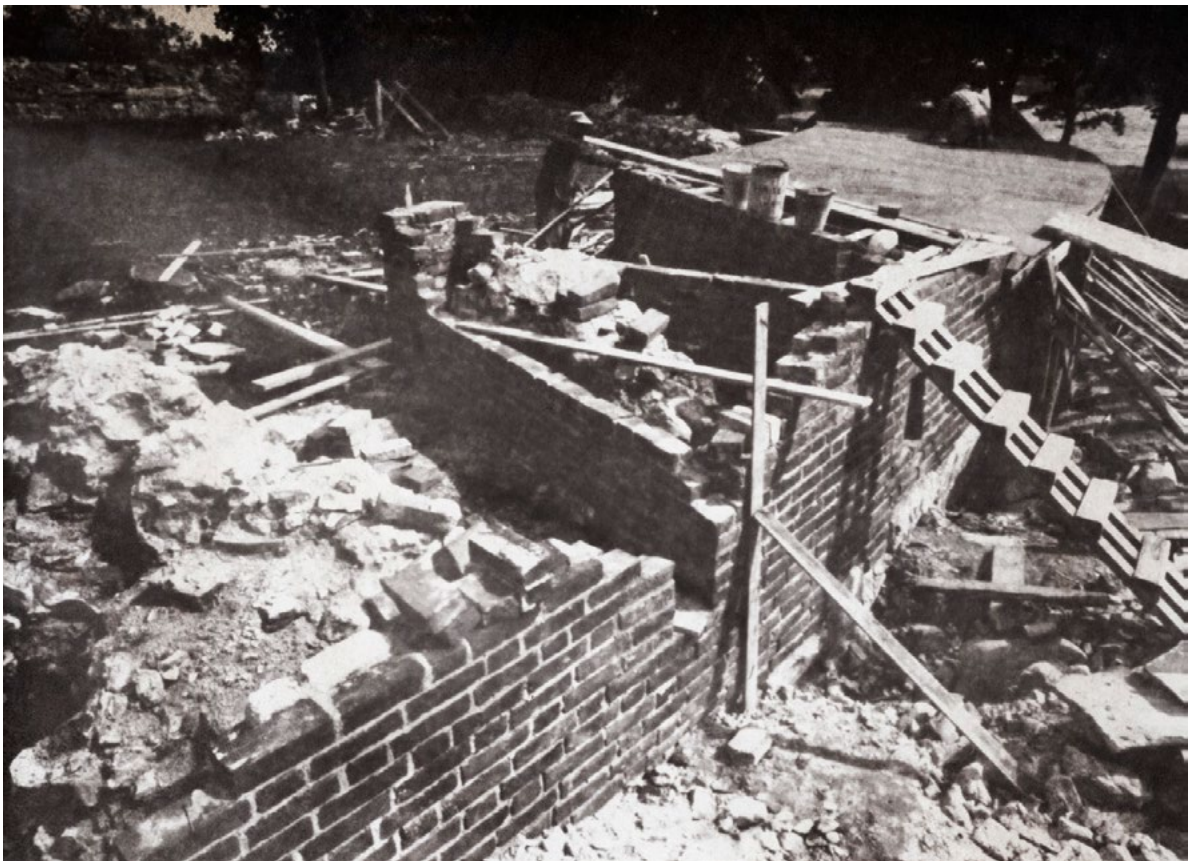
*"Uutta konservointimuurausta, osittain katettu."* Esko Vormalan kertomus Kuusiston linnan työmaalla tehdyistä töistä 1967. MVA MtT Hcd2.

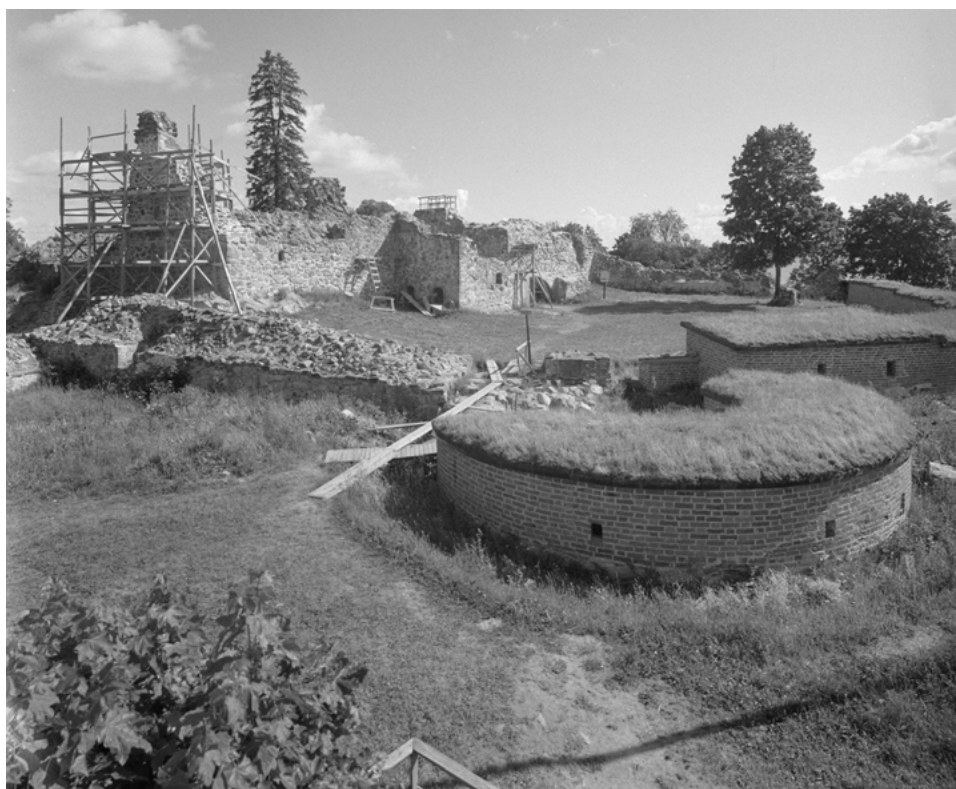
Esilinnan suojamuuraus osin valmis, korkein kohta tekeillä 1962. Poutvaara, Matti. Kuusiston piispanlinnan rauniot Kaarinassa. Valokuva 1962. Museovirasto, kansatieteen kuvakokoelma. KK5079:15.KAAR.4, finna.fi.

Vuonna 1962 Esilinnan eteläseinän muurin perustukset kaivettiin esille ja vahvistettiin käyttämällä esijännitteisiä betonipaaluja, muurin rikkoutuneet pinnat muurattiin tiilestä ja näiden muurausten varaan valettiin alkuperäisen muurin

suojaksi jaksottain betonilaattakate. Päälinnan muurien *"perusteellinen konservointi"* aloitettiin eteläsiiven kahdessa huoneessa.<sup>121</sup>

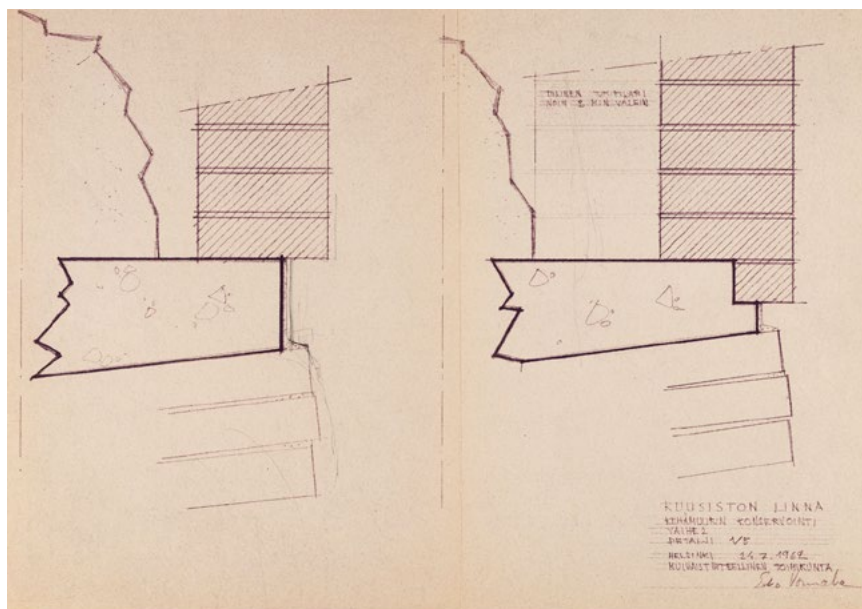
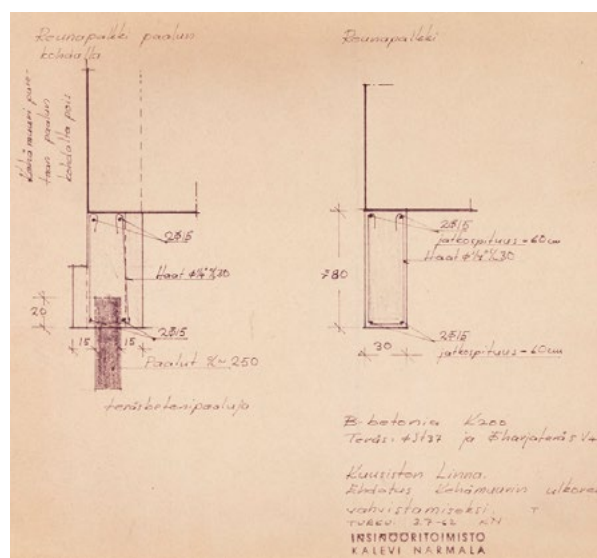
Luonnoksia kehämuurin vahvistamisen periaatteista. Varsinaisia toteutuspiirustuksia ei tämän tarkas- telun yhteydessä löydetty. Piirustuksia 1959–1968, Hcd:2, MVA.

Vuonna 1963 Esilinnat I:n kehämuurin korjaustyö saatiin päätökseen "4-5 metrin pituis- ta päätekohtaa lukuun ottamatta". Esilinnat II:n kehämuurin perustuksia kaivettiin esiin koko linnan- pihan pituudelta.<sup>127</sup>

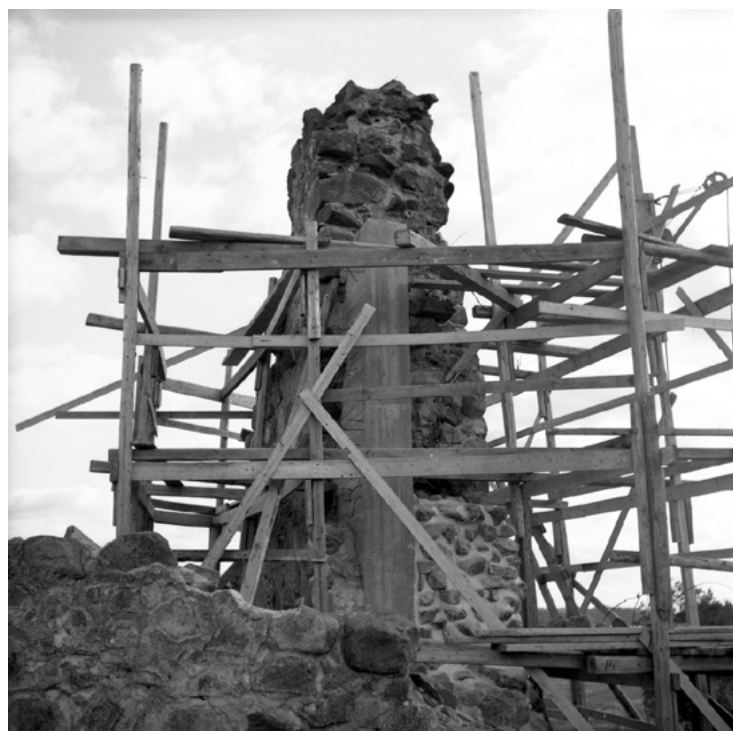
M-huoneen korkean osan tuentatyö käynnissä. Kuusiston linnan rauniot. Valokuva: Museovirasto rakennushistorian osasto, RHO126346:1405 finna.fi

Vuonna 1964 päälinnan korkein säilynyt osa tuettiin valamalla betonin tukipilari sen sisään ja revetee- raamalla se sen jälkeen entiseen tapaan harmaakivillä. Tukipilarin suunnittelijana oli Insinööritoimisto Malmberg.<sup>131</sup> Toiteuttajana Oy Arvi Ahti.<sup>132</sup>

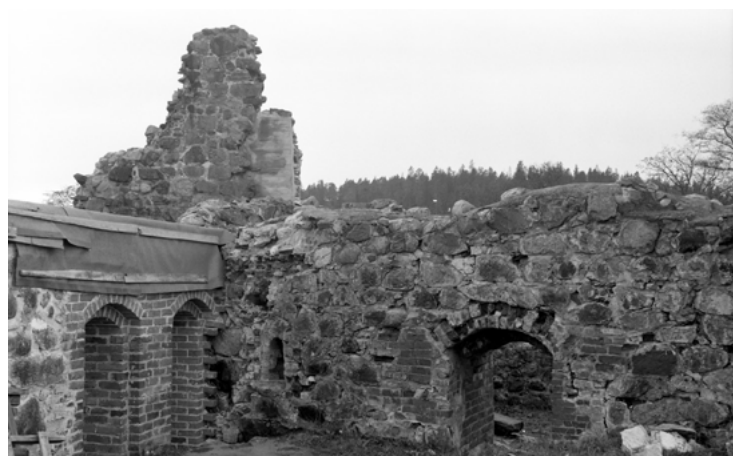
Kuva sisäpihan puolelta, M- ja N-huoneisiin johtavat ovet vasemmalla ja L-huoneen ovi oikealla. Takana näkyy M-huoneen korkean osan betonituki, joka tehtiin 1964. Kuva päiväämätön, arviolta 1960-luvun puolivälistä. Kuusiston linnan rauniot. Valokuva: Museovirasto, rakennushistorian kuvakokoelma. RHO126346:2641, finna.fi.

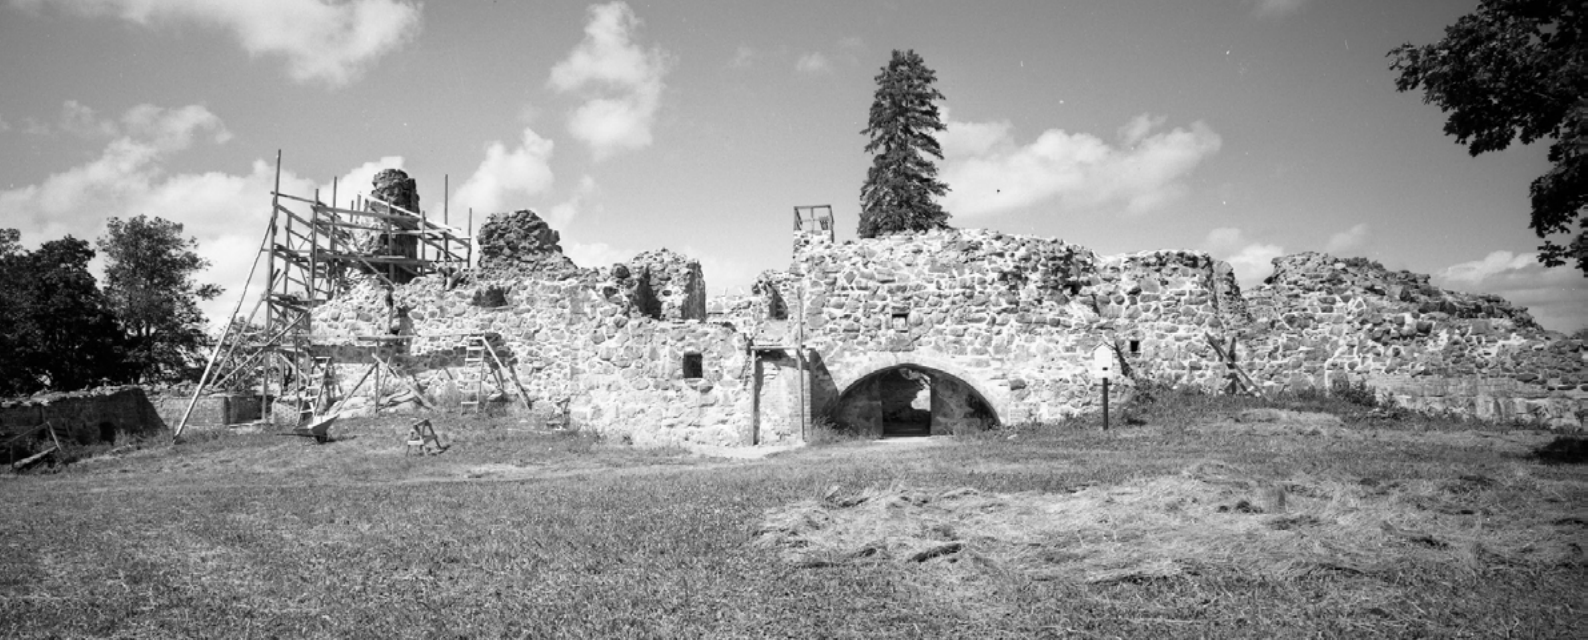
Päiväämätön kuva arviolta vuodelta 1963. Korkean osan tukemistyöt aloitettu, korjaukset käynnissä eteläsiivessä. Kuusiston linnan rauniot. Valokuva: Museovirasto rakennushistorian osasto, RHO126346:1433, finna.fi.

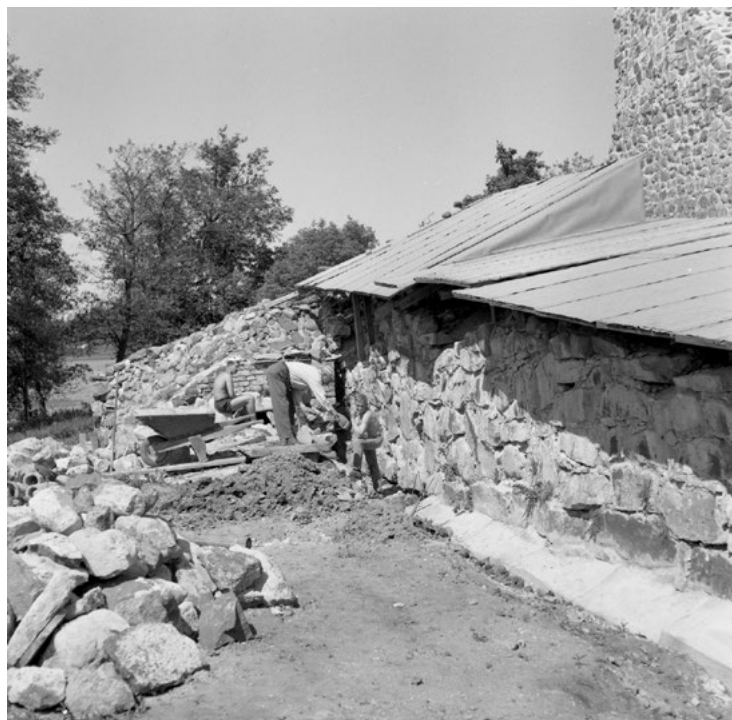
A-tornin länsiseinän perustusten vahvistusta vuosina 1966–1968. Kuvassa työntekijöitä, ajoittamaton. Kuusiston linnan rauniot. Valokuva: Museovirasto, rakennushistorian kuvakokoelma. RHO126346:1246, finna.fi.

A-tornin korjaus aloitettiin kaivauksilla ja vanhojen korjausten purkamisella. Vuosina 1966–1968 A-tornin jäännöksen perustaa tuettiin valamalla pohjois- ja länsiseinän muurien alle betonianturat. Länsiseinää salaoidettiin sekä sisä- että ulkopuolelta. Korjaus jäi kesken varojen loputtua ja esiin otetut alkuperäiset muurit katettiin väliaikaisin katoksin vasta vuonna 1979.<sup>140</sup>

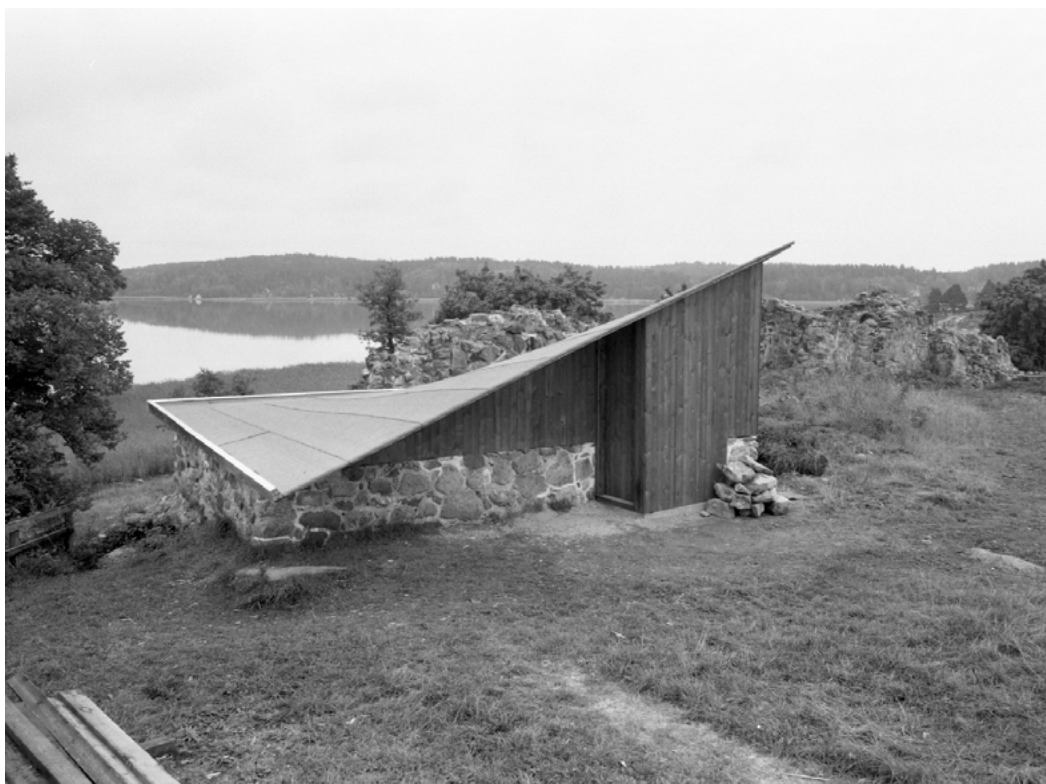
Kellarin katos valmiina, päiväämätön valokuva. Kuusiston linnan rauniot. Valokuva: Museovirasto, rakennushistorian kuvakokoelma. RHO126346:34, finna.fi.

Huoneesta S purettiin eteläseinän sisäpuolinen harmaakiviverhous.<sup>149</sup> Kellari H katettiin *"länsinurkastaan nostetulla hyperbolisella paraboloidilla"*. Katoksen suunnitteli arkkitehti Heikki Havas ja teknillisen suunnitelman laati Insinööritoimisto Tupamäki.<sup>150</sup>

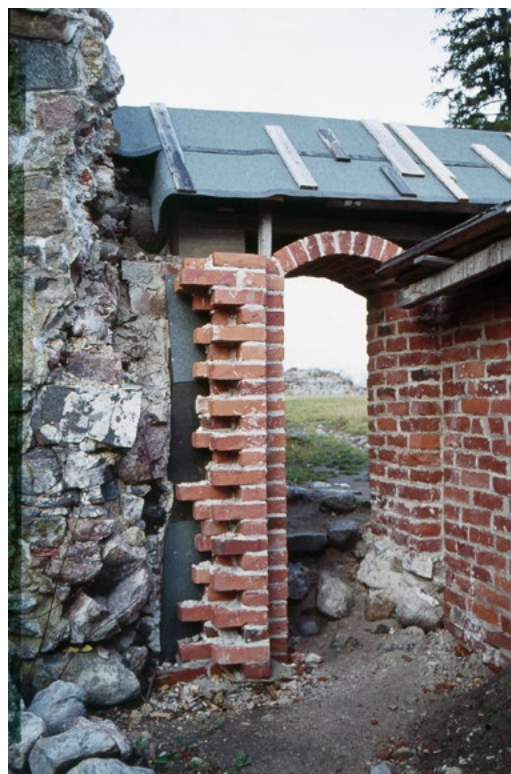
M-huoneen portaali 1971. Kuusiston linna. Huoneen "M" portaali huoneen puolelta vastavalmistuneena. Valokuva: Lasse Laaksonen 1971. Museovirasto, rakennushistorian kuvakokoelma. RHO5877:63, finna.fi.

Vuonna 1971 tehtiin M-huoneen pohjoisseinän ovi-  
aukon muuraus, R-huoneen pohjoisseinän ikkunoiden muuraus, kellarin H lattian korjaus ja eteläseinän pintaverhouksen korjausmuuraus, B-tornin pohjanvahvistustyöt sekä huoneiden O ja P lattiankaivaukset.<sup>158</sup>

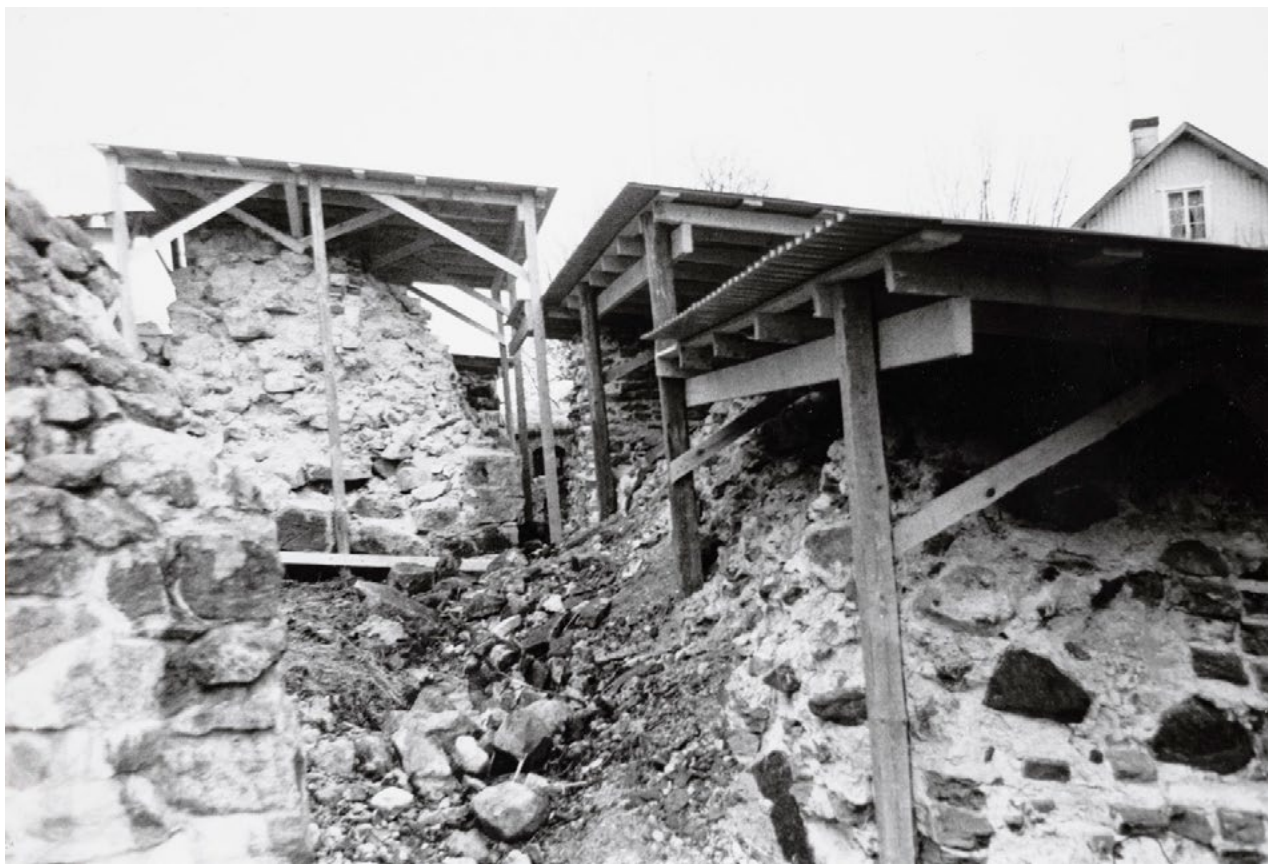
Tornin A ja läntisen muurin päälle rakennetut katokset. K. Heinämies 9.5.1979, MVA.

Vuonna 1979 torni A ja esipiha I:n länsimuuri peitettiin peltikatteilla. Samoin huoneen M tiilinen oviaukko ja huoneen N pohjoisseinä.

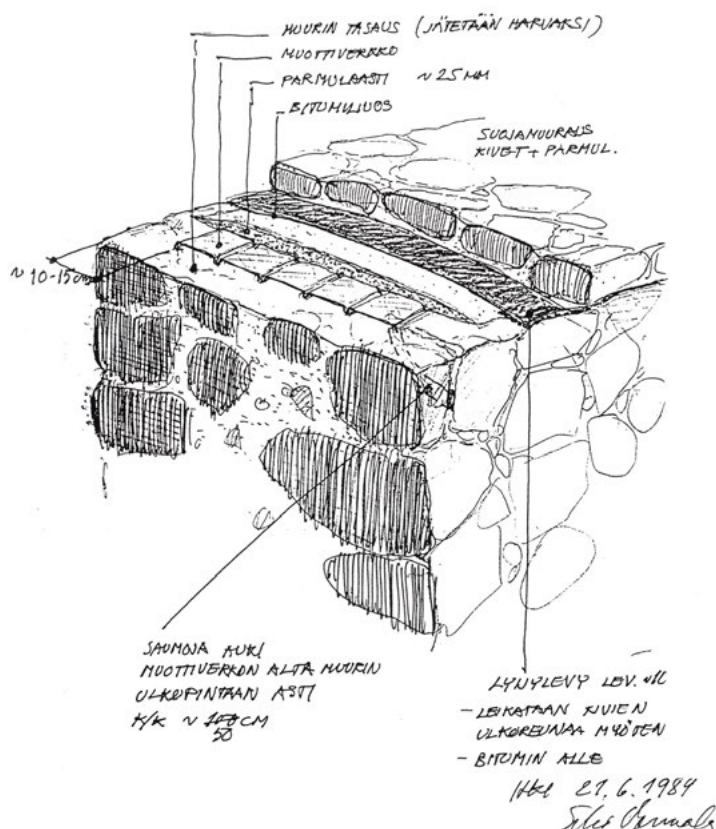
Piirros muurinharjan korjauksesta, Esko Vormala 21.6.1989. MVA.

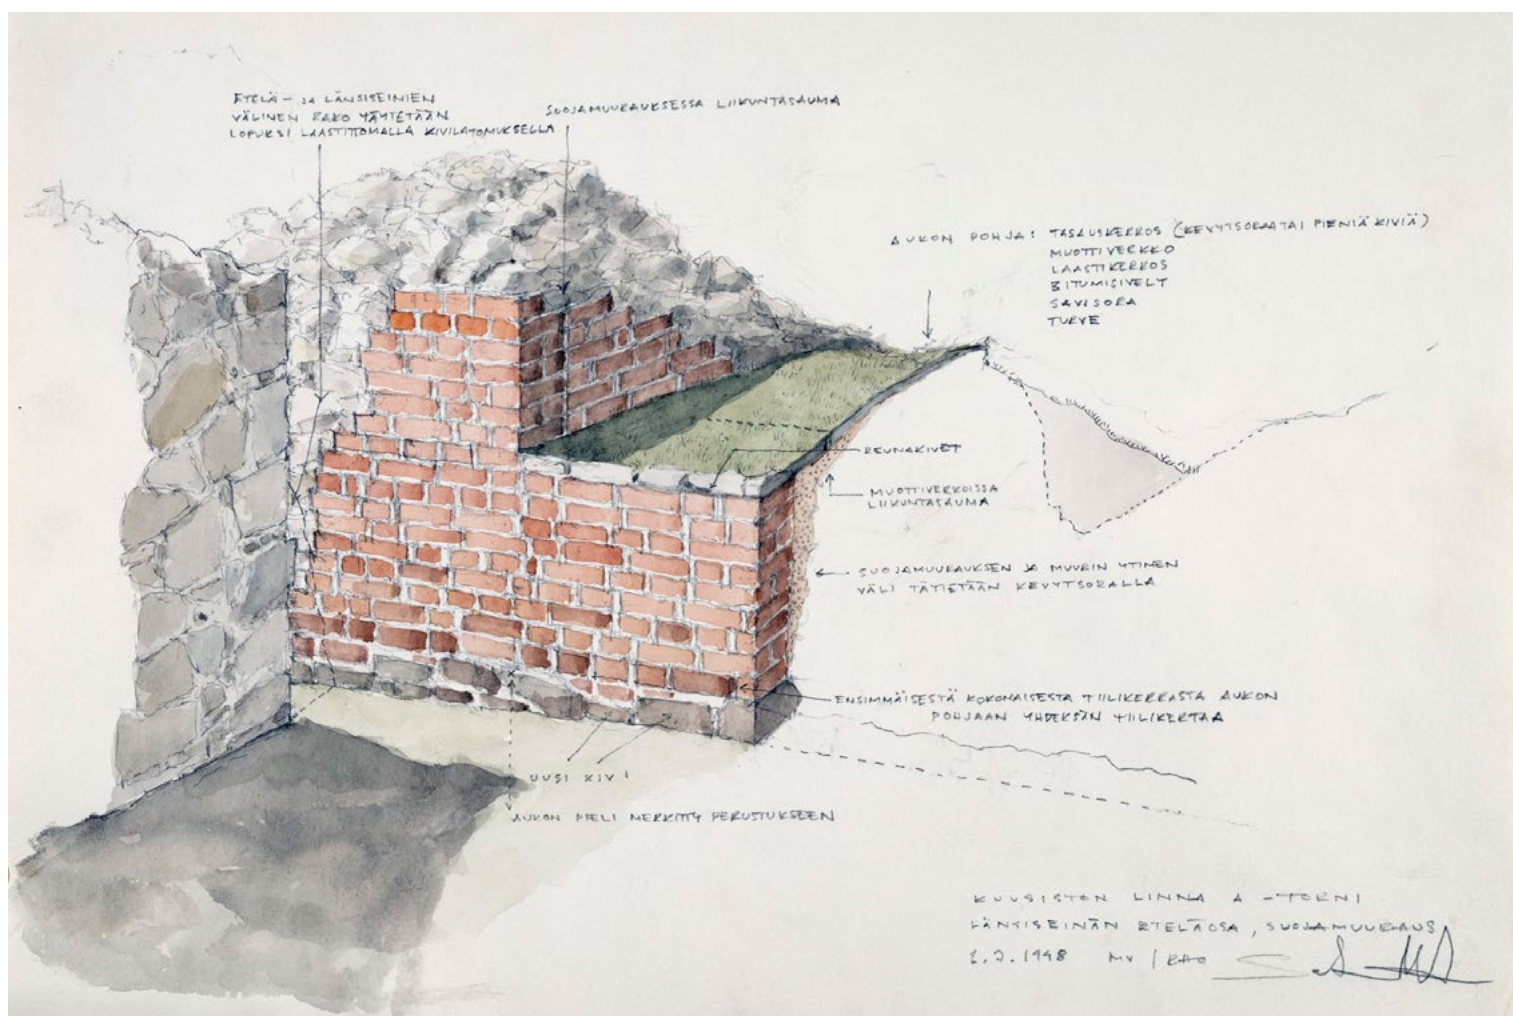
Kuusiston linna. A-torni, länsiseinän eteläosa, suojamuuraus. Sakari Mentu 1998, MVA 202021274.

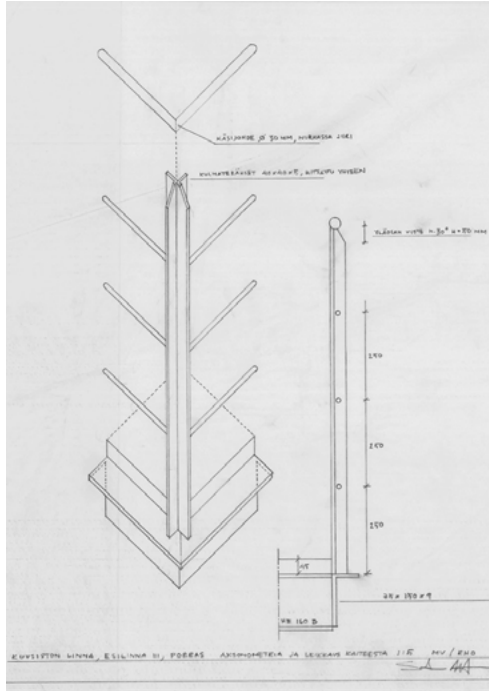
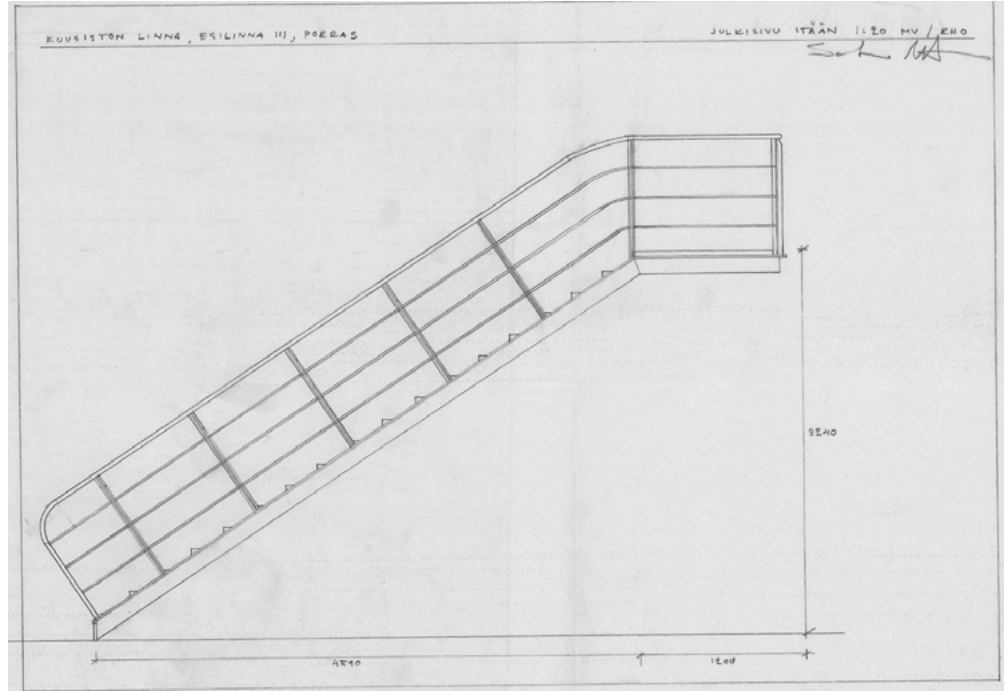
Kuva vasemmalla: Esilinna III, porras, aksonometria ja leikkaus kaitteesta. Sakari Mentu, MVA, KYP2000001358:1. Kuva oikealla: Esilinna III, porras, julkisivu itään 1:20. Sakari Mentu, MVA, KYP2000001353:2.

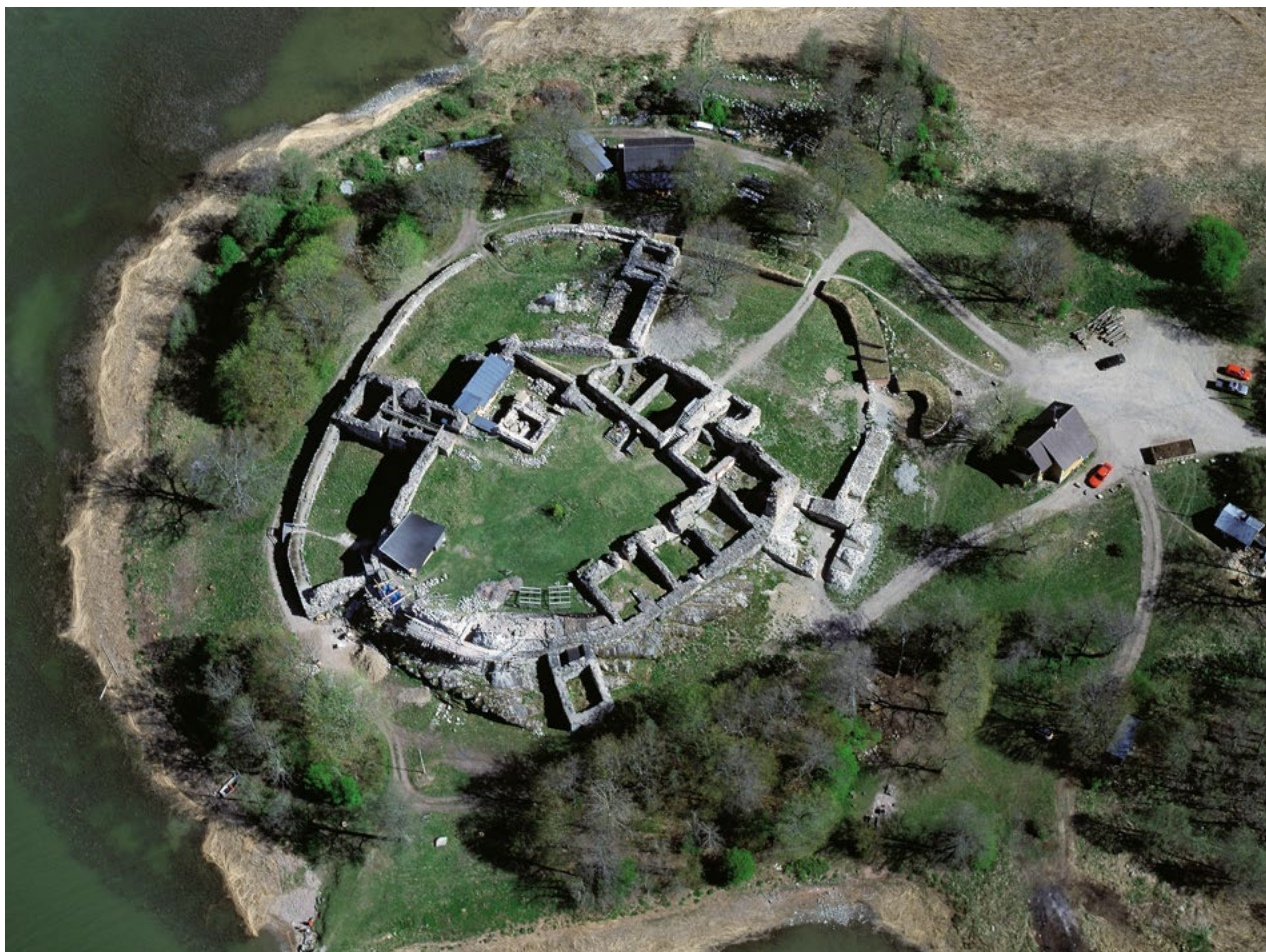
Korjaustyöt käynnissä pohjoismuurilla. Lentokuva Hannu Vallas 1999, finna.fi.

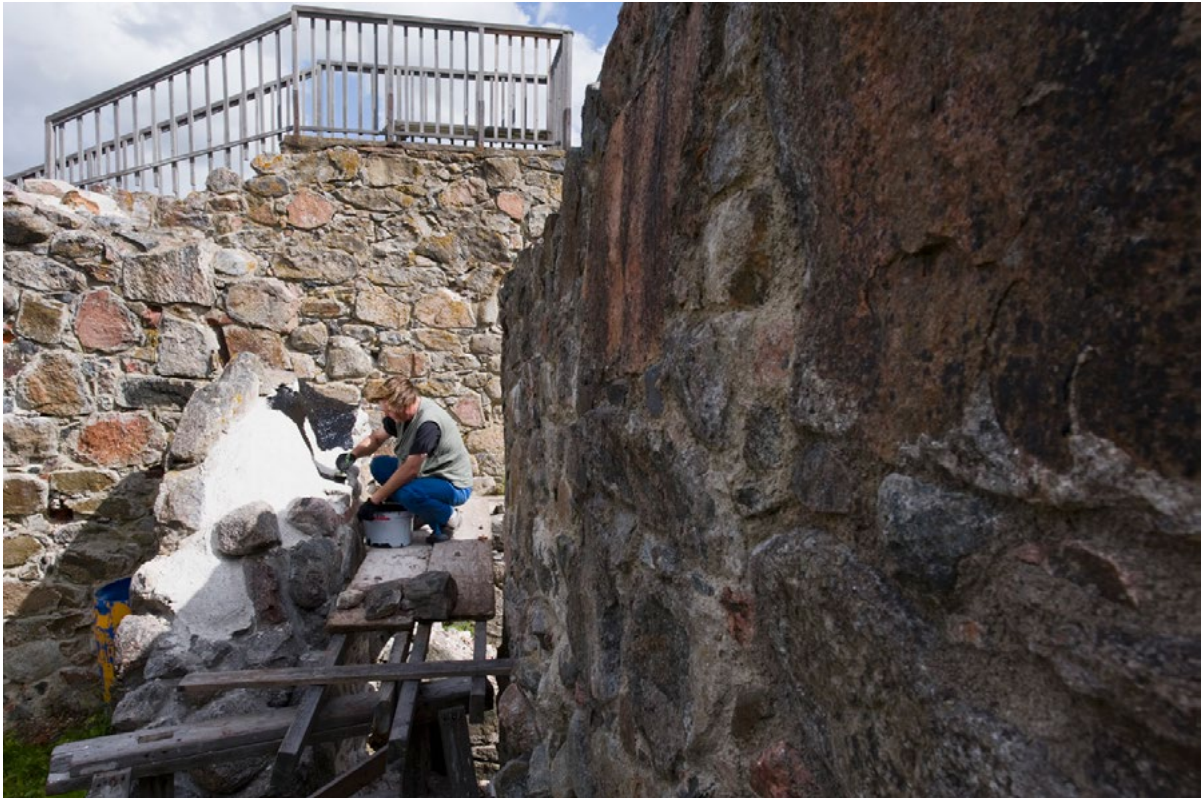
Muurin vesieristys tekeillä, Jari Venhe tekemässä muurin vesieristystä. Valokuva: Vesa Aaltonen, 2008. Museovirasto, rakennushistorian kuvakokoelma. RHO125959:39, finna.fi.

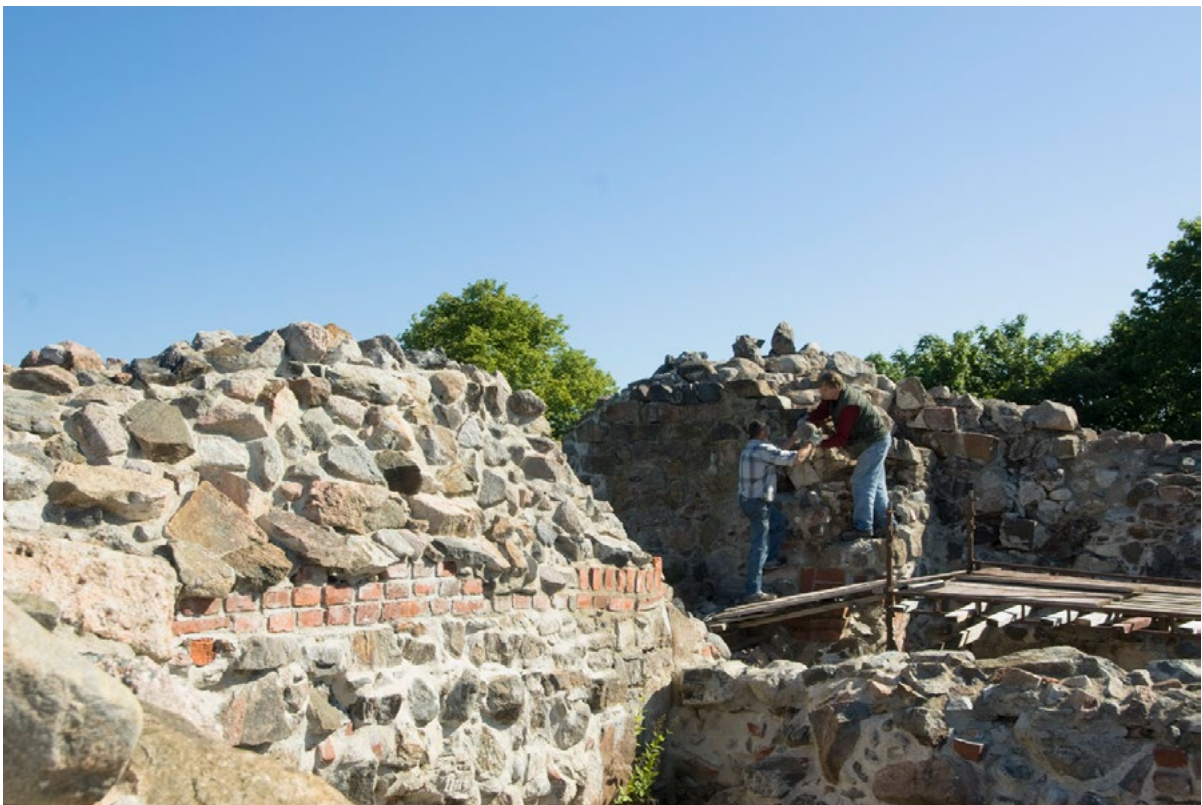
Itäsiiven korjausta tekemässä Keijo Korpela ja Jari Venhe. Valokuva: Vesa Aaltonen, 2008. Museovirasto, rakennushistorian kuvakokoelma. RHO125959:57, finna.fi.

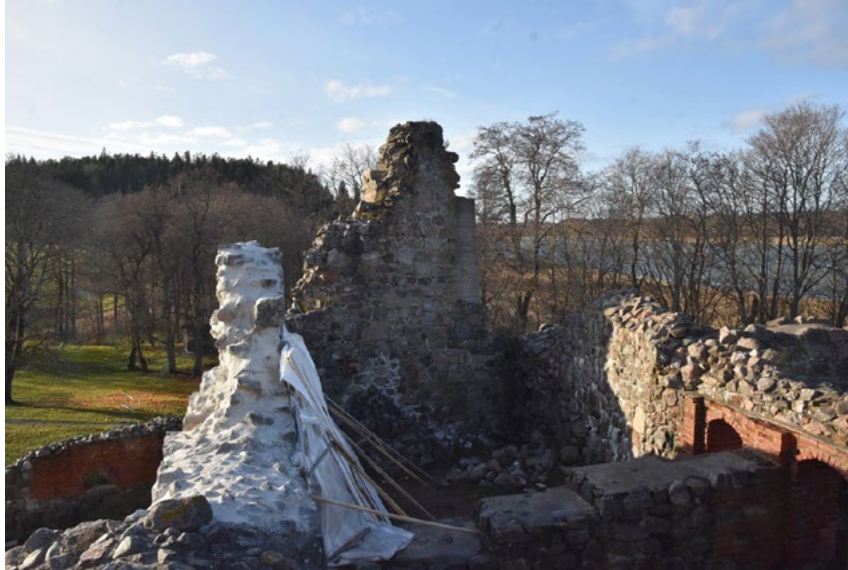
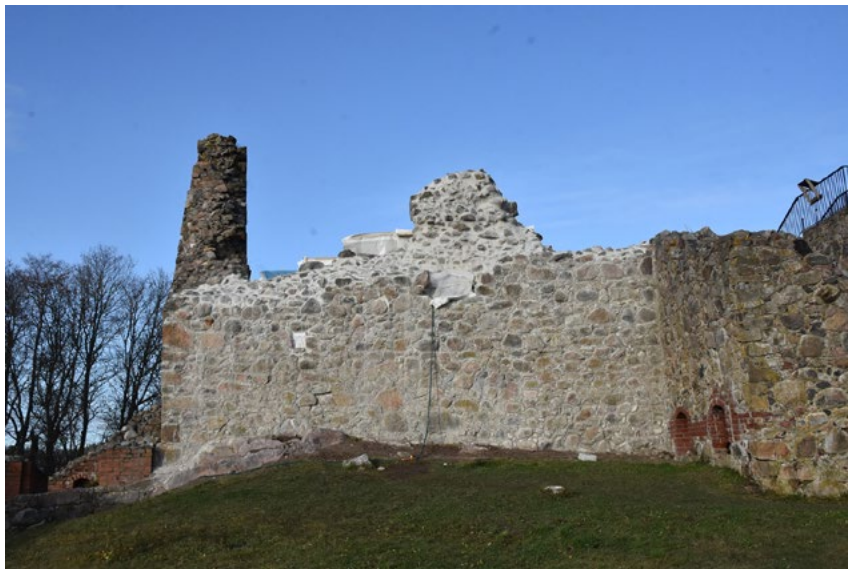
M-huoneen korjaustyön vaihe marraskuussa 2020. Kuvat: Sanna Ihatsu.

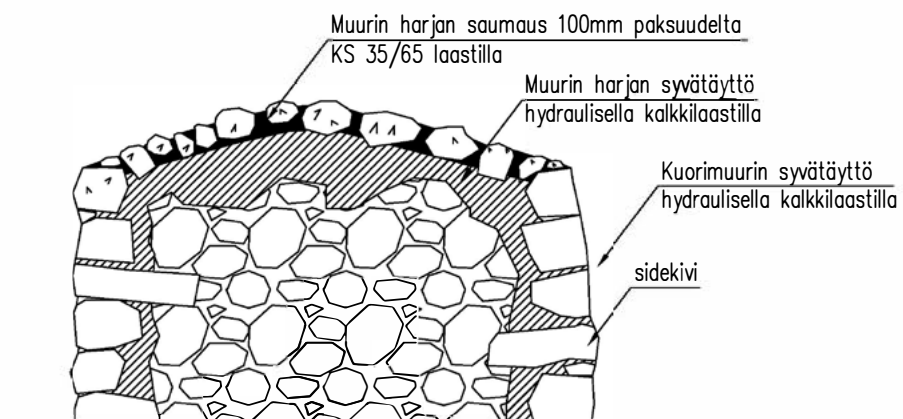
#### Etelämuuri periaateleikkaus

M-huoneen suunnitelmapiiirustus RAK 1, periaateleikkaus. HP-Insinöörit Oy, MH.

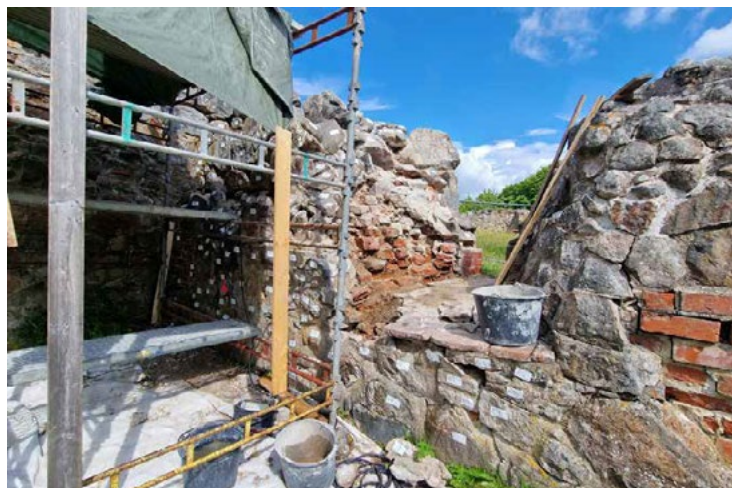
Muurinkorjaustyön alkuvaihe I-huoneen sisäpuolelta kuvattuna. Kuva: Uotila & Lahti 2024.

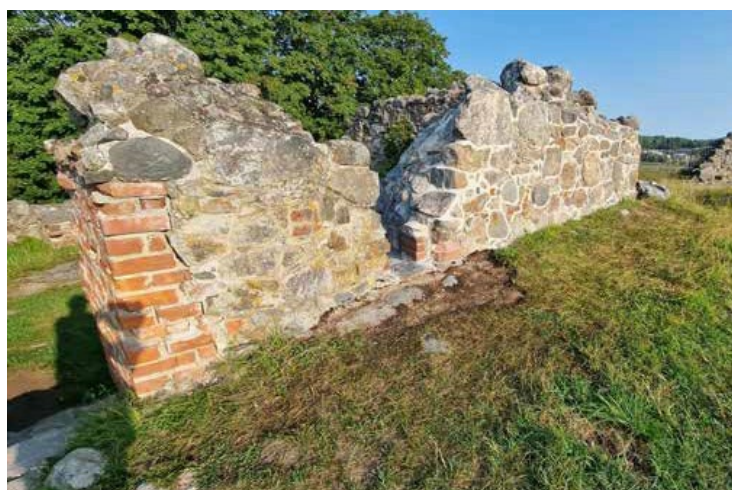
Muurinkorjaus valmiina ulkopuolelta kuvattuna. Kuva: Uotila & Lahti 2024.

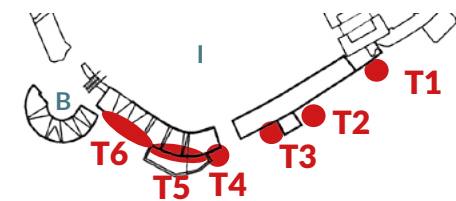
| Nro | Kuvaus | Liittyvä ongelma/aiheuttaja | Prio |
|---|---|---|---|
| T5 | Alaosa osittain romahtanut. Puinen suojarakenne ympärillä. | Vedenpoisto, muurin tuuletus. Perustukset? | 2/1 |
| T6 | Alaosa rapautunut. Vino halkeama. Kalkkivaluma + halkeama alkavat katteen sauman kohdalta. | Katteen sauma todennäköisesti vuotaa. Muurin tuuletus. Perustukset? | 2/1 |

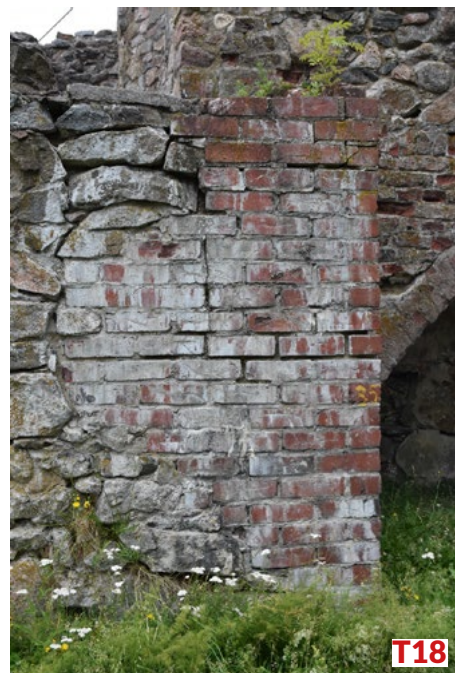
| Nro | Kuvaus | Liittyvä ongelma/aiheuttaja | Prio |
|---|---|---|---|
| T17 | Rapautumaa saumoissa. | Maasta nouseva kosteus. | 3 |
| T18 | Rapautumaa saumoissa. | Puutteellinen kate. | 2/1 |

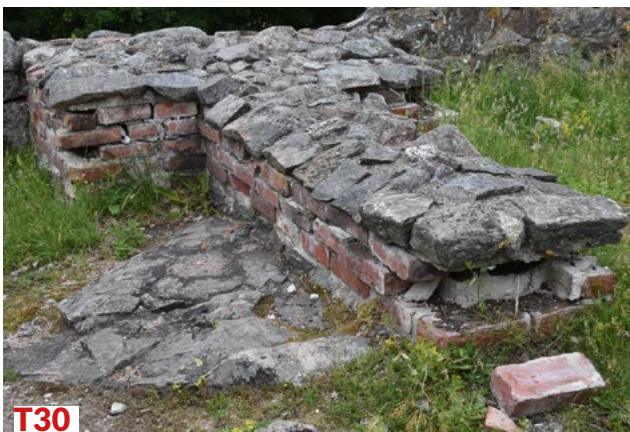
| Nro | Kuvaus | Liittyvä ongelma/aiheuttaja | Prio |
|---|---|---|---|
| T30 | Tiilinen suojarakenne rapautunut ja romahtanut. | Maasta nouseva kosteus. Katteen saumat reunoilla vajaat. | 2 |

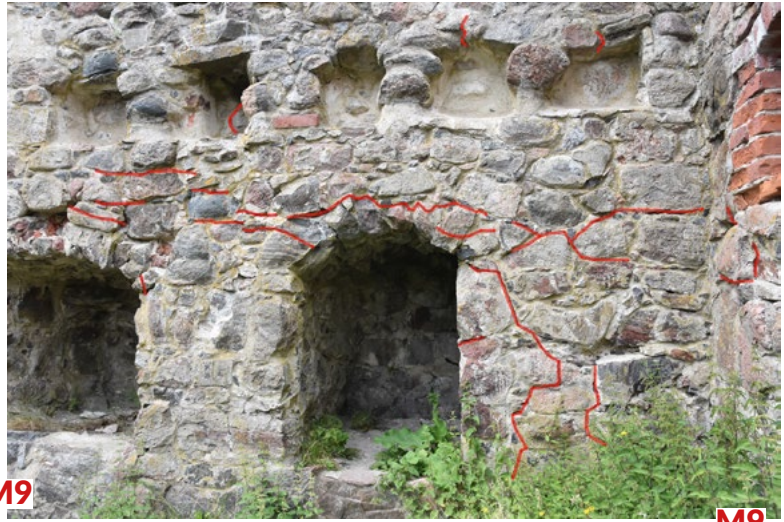
| Nro | Kuvaus | Liittyvä ongelma/aiheuttaja | Prio |
|---|---|---|---|
| M9 | Uloimman holvin oikea puoli tipahtanut. Keskimäinen revennyt kuoresta. Sisimmän holvin kantakivi rikki. Vesi tulee läpi sisimmästä holvista. Muurissa vinohalkeamia ja haljenneita kiviä. | Vauriot viittaavat perustusten liikkumiseen. Sisimmän holvin päällä puutteellinen kate. Ulkoseinässä reaktioankkurit. | 2/1 |

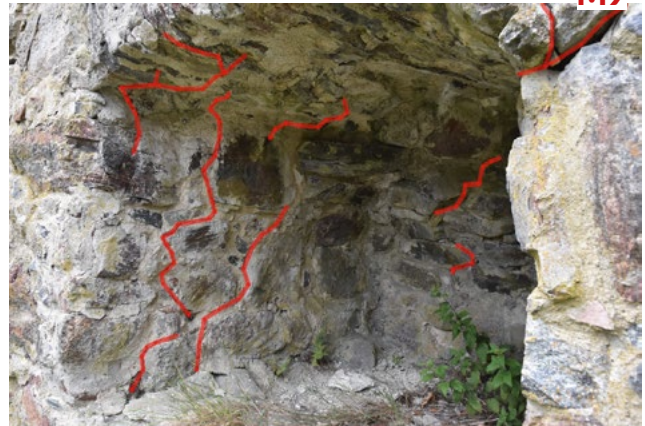
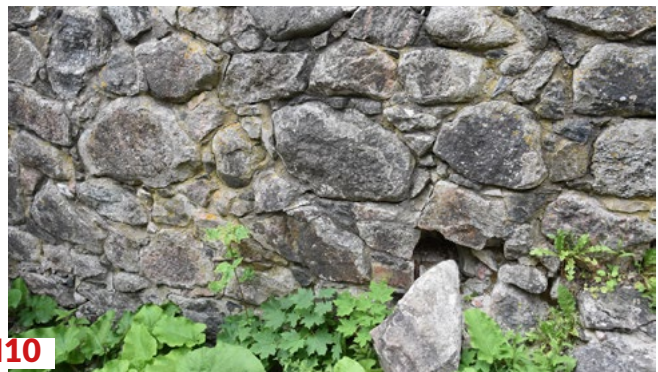
| Nro | Kuvaus | Liittyvä ongelma/aiheuttaja | Prio |
|---|---|---|---|
| M10 | Halkeama kulmassa, pudonnut muurikivi, rapautumaa. | Perustusten liikkuminen? Vedenpoisto tarkistettava. | 2/1 |

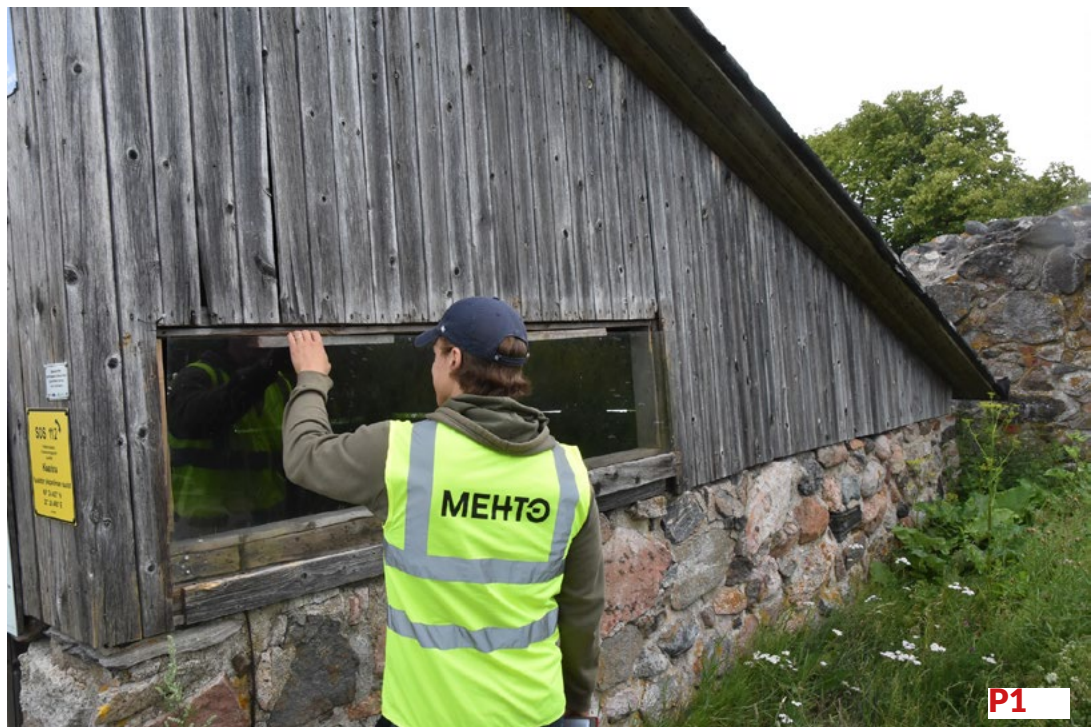
| Nro | Kuvaus | Liittyvä ongelma/aiheuttaja | Prio |
|---|---|---|---|
| P1 | Ikkuna rikki, puuosat haristuneet. | - | 2 |

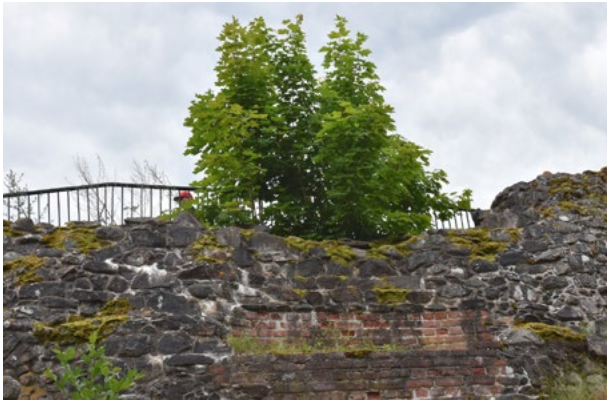
Muutamissa kohdin muuria kasvaa puuvartista kasvillisuutta. Etenkin pohjoispuolella, aidan vieressä vesakot ovat kasvaneet jo suuri-kokoisiksi puiksi. Mitä isommiksi vesakot pää-sevät kasvamaan, sitä suuremmat juuret ne tekevät. Juuret rikkovat vesieristyskerroksia ja muurirakennetta.

Pohjoispuolen aidan viereiset vesakot ovat jo isoja. Kuva: Sanna Ihatsu.
