# Kuusiston piispanlinnan restaurointihistoria, vauriot ja säilyttämissuunnitelma

CasaCo Studio Oy

arkkitehti Sanna Ihatsu, CasaCo Studio Oy  
arkkitehti Katariina Ockenström, CasaCo Studio Oy

| Julkaisija | Metsähallitus | Julkaisuaika | 8.10.2026 |

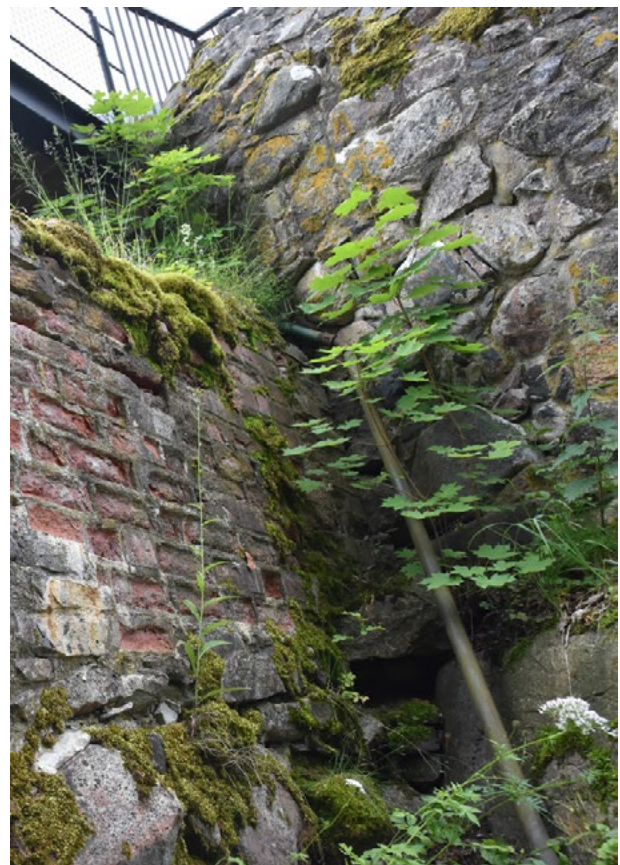
Pohjoispuolen portaan alapuolella kasvaa vesakkoa. Muuriin liittyvät myös katteen mahdolliset vesieristysongelmat. Kuva: Sanna Ihatsu.

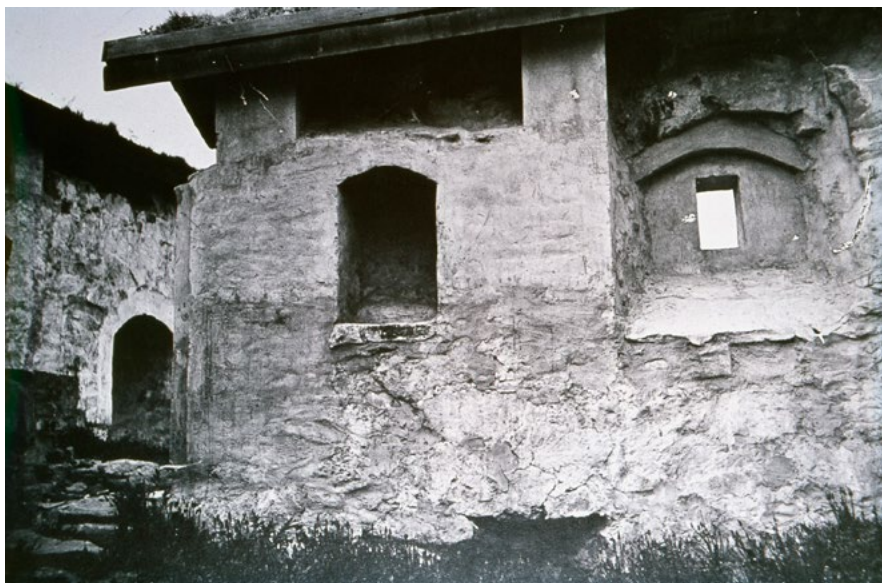
Muurien päällystäminen kalkkisementtilla laastilla aiheutti kuitenkin nopeasti odotettua suurempia vaurioita etenkin tiiliosissa.<sup>340</sup> Sementtikuori halkeili ja sen mukana raunioista irtosi pehmeämpiä muurinosia, laastia ja tiilipintoja. Umpinainen kuori esti kosteuden haihtumisen, sementti kalkkilaastiin sekoitettuna heikensi tartuntaa ja oli omiaan irtoamaan kuivuttuaan. Rinne ja Appelgren-Kivalo totesivat tarkastuskertomuksessaan vuonna 1906, että tällainen *”suojaamismetoodi”* oli lisäksi muinaistieteen vaatimusten kannalta sopimatonta, koska se peitti kaikki näkyvät ra-

Huoneen N pohjoisseinä vuonna 1904. Seinä on päällystetty "kuolleeksi muumioksi" kalkkisementtillaastilla. Kuusiston linnan rauniot. Huoneen "N" pohjoisseinä. 1904. Reprokuvana 1966. Museovirasto, rakennushistorian kuvakokoelma. RHO11729:169, finna.fi.

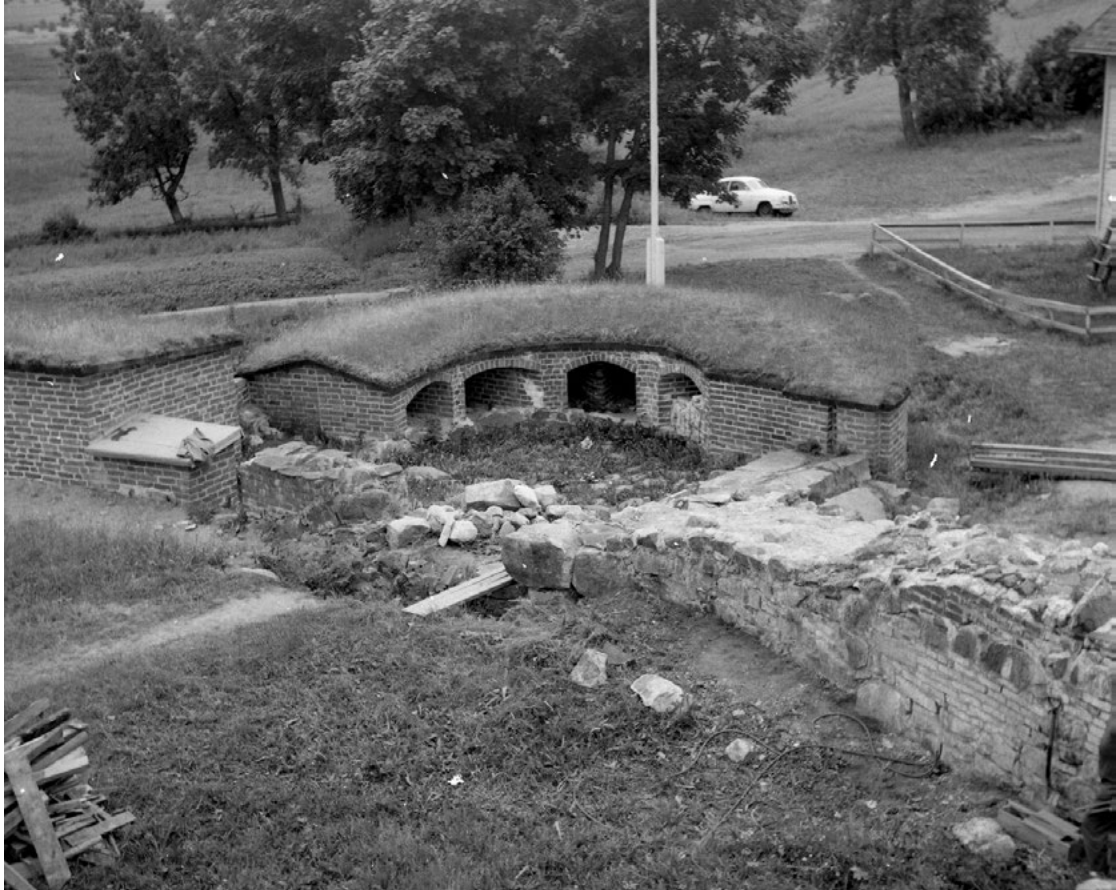
kenteessa tuuletusaukkoja on vain muurin yläosassa sekä kulkuaukon reunassa. Alaosa muurista tuulettuu huonosti. On myös mahdollista, että taustalla sortuva vanha rakenne aiheuttaa painetta tai muita ongelmia, joita ei verhorakenteen vuoksi pääse näkemään tai korjaamaan. Myös mahdolliset kattovuodot jäävät helposti verhorakenteen taakse piiloon. Tiilirakenteessa on vaakahalkeamia ja pullistumia. Alaosastaan vanhan tiilirakenteen päälle perustettu muuri ei ole vakaa, jos sen alla olevat tiilet murenevat. Betonipalkin päälle perustettu muuri ei myöskään ole vakaa, kun palkkia kannattelevat paalut eivät ulotu peruskallioon asti. Lisäksi betonipalkin rautoja on näkyvissä, eikä sen kunto siten ole kovin hyvä.

Esilinna I:n kehämuurin ja B-tornin suojamuuraus ja kate. Kuusiston linnan rauniot. Valokuva: Museovirasto, rakennushistorian kuvakokoelma. RHO126346:1160, finna.fi.

| Tutkimustarve | Tarvittavat pohjatiedot | Prio |
|---|---|---|
| Esilinna I:n ja B-tornin tiilisen suojarakenteen ja betonikatoksen rakenteen selvitys ja kuntotutkimus, sisältäen betonipalkin kuntotutkimuksen näytteenottoineen. | Arkistomateriaali, valokuva-aineisto. Pohjatutkimuksen analysoinnin tiedot. Muuritutkimuksen vuonna 2014 suorittaman rakenne- ja vauriotutkimuksen tiedot. Rakenneavaukset tarvittaessa. | 2 |

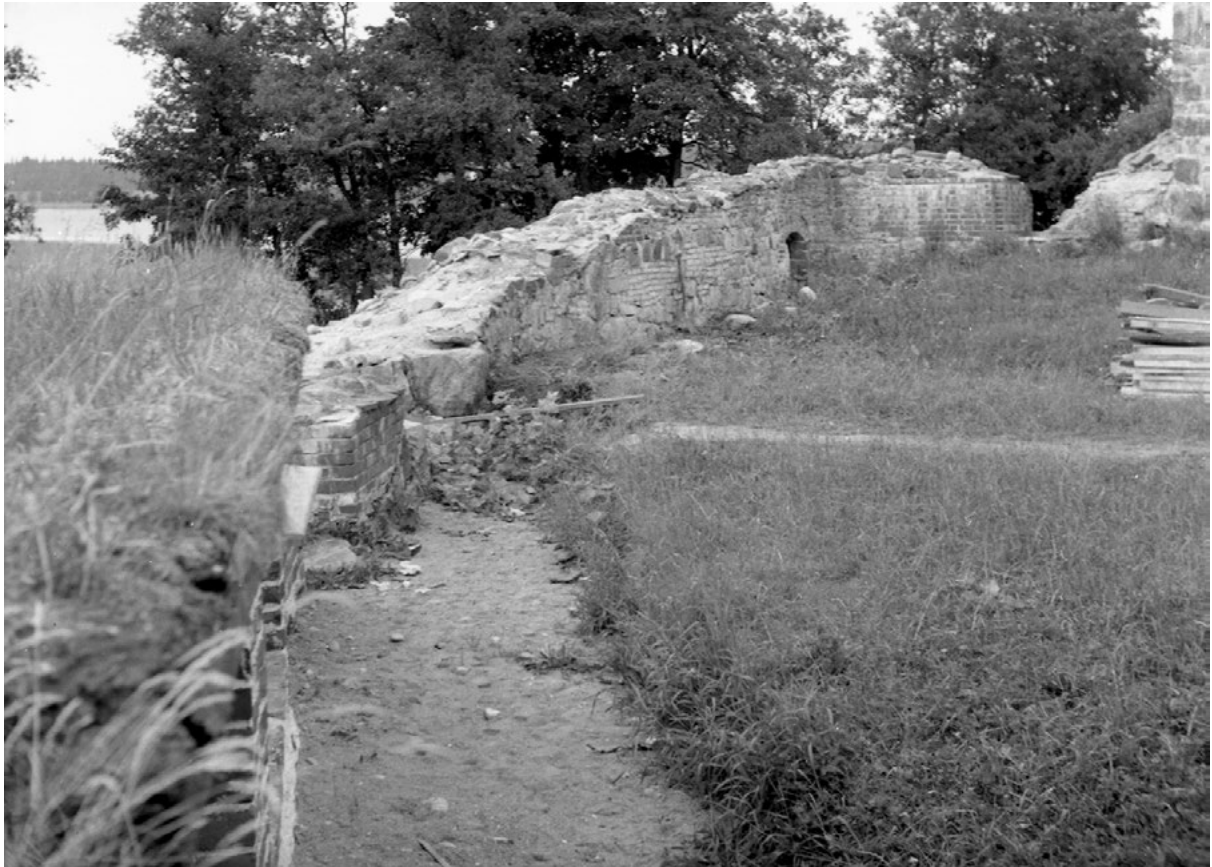
Esilinna I:n kehämuuria ennen suojamuurauksen rakentamista. Kuusiston linnan rauniot. Valokuva: Museovirasto, rakennushistorian kuvakokoelma, RHO126346:1182, finna.fi

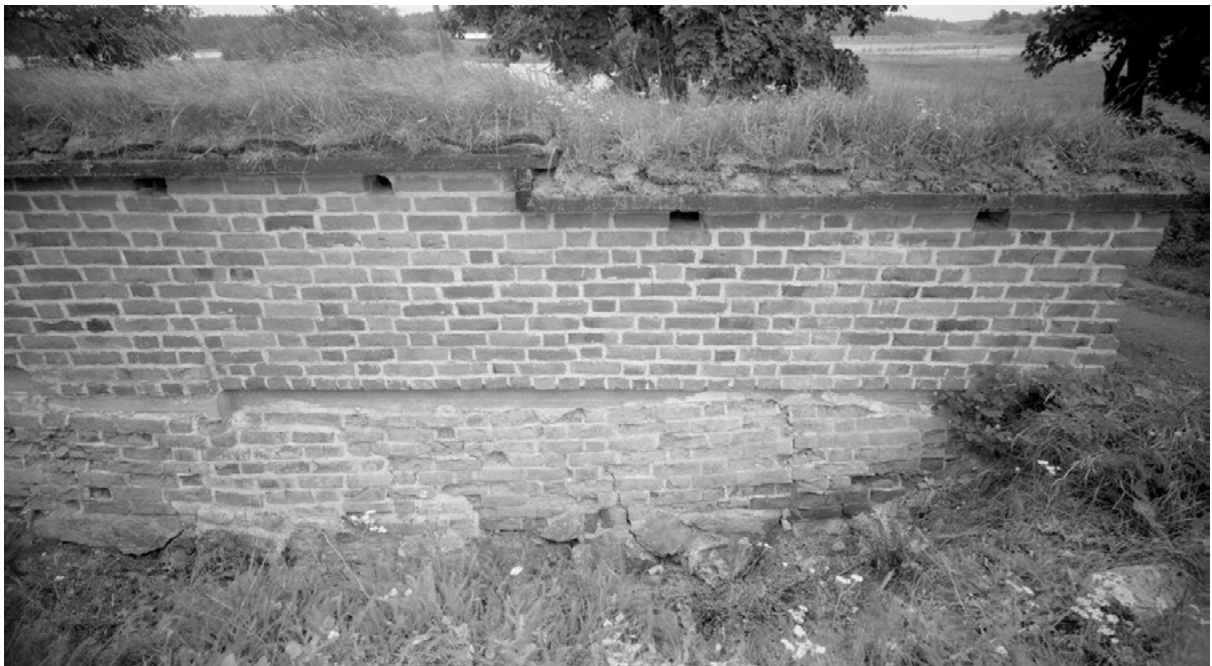
Kehämuurin tiiliverhouksen rakentaminen suoraan vanhan tiilimuurauksen päältä joudutti arkkitehti Esko Vormalan mukaan vanhojen tiilien rapautumista. Kuusiston linnan rauniot. Valokuva: Museovirasto, rakennushistorian kuvakokoelma. RHO126346:109, finna.fi.

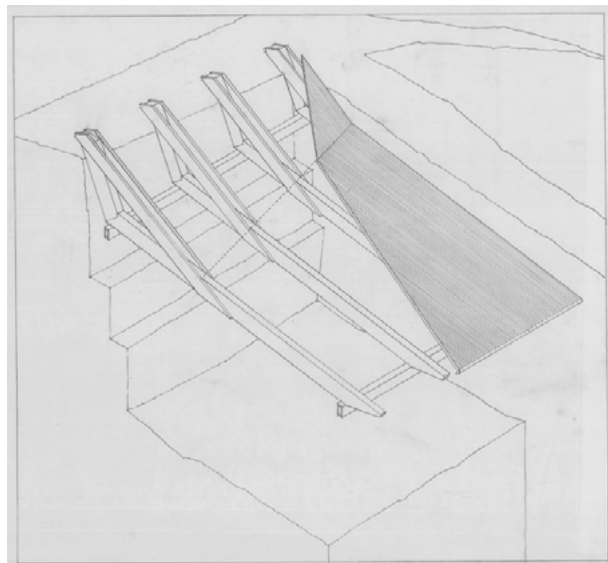
Huone 12b, tiilirakenteiden suojakatos, aksonometria. Sakari Mentu 1991, MVA, KYP2000001354:1.

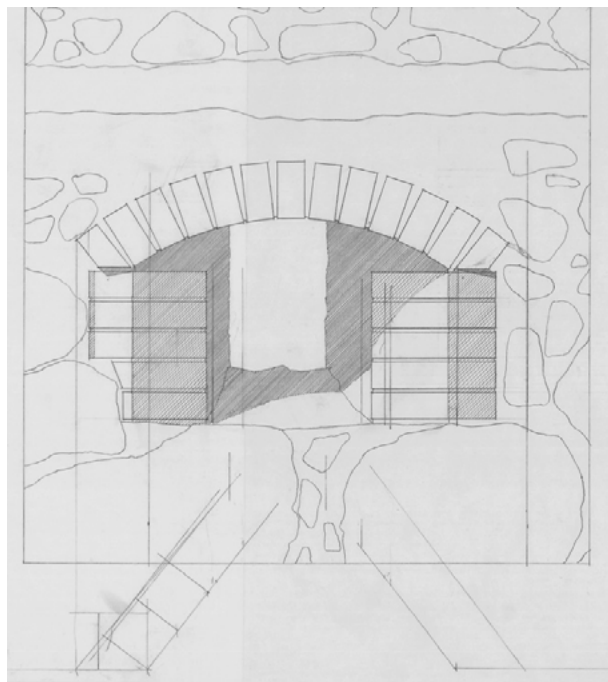
L-huoneen itäseinän ikkunan suojamuuraus, luonnos, julkisivu. Sakari Mentu, 1992, MVA, KYP2000001347:1.

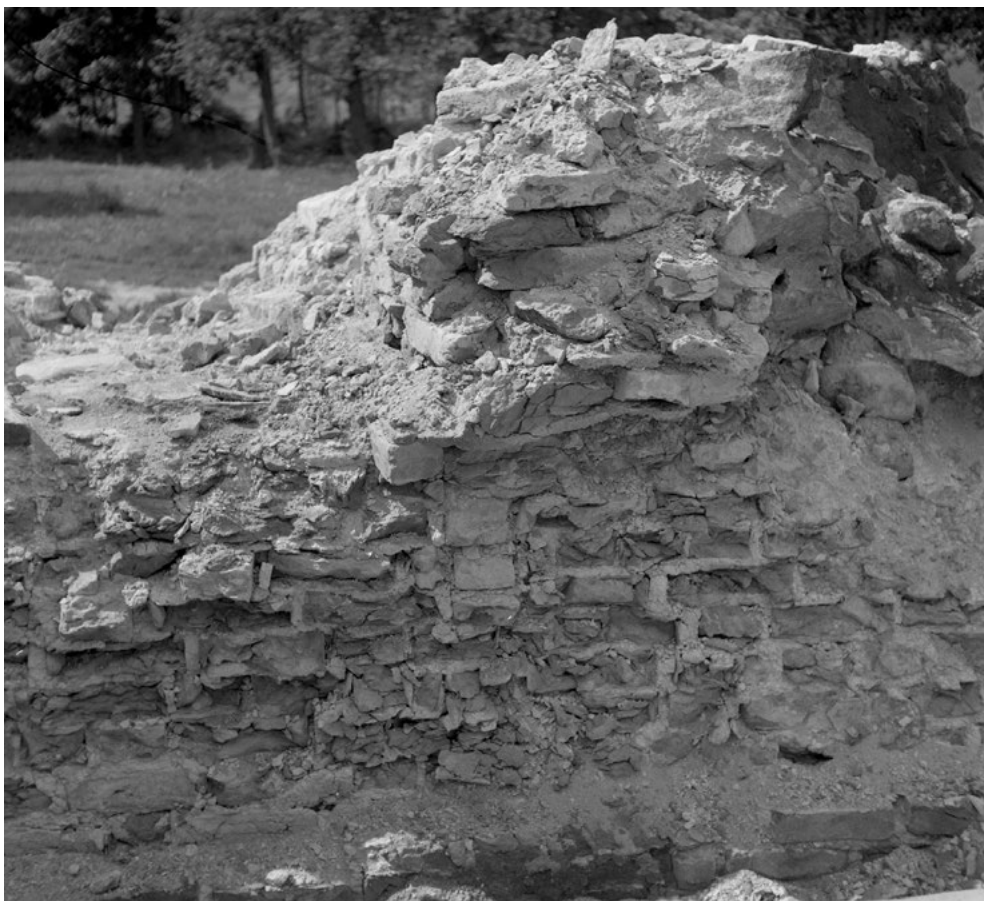
Päiväämätön ja nimeämätön kuva arviolta 1960-luvun alusta esilinnan kehämuurista. Sortumamassojen alta esiin kaivettu tiili rapautuu hyvin nopeasti jäätyään sään armoille. Kuusiston linnan raunio, Museovirasto, Rakennushistorian kuvakokoelma, RHO126346:10, finna.fi.

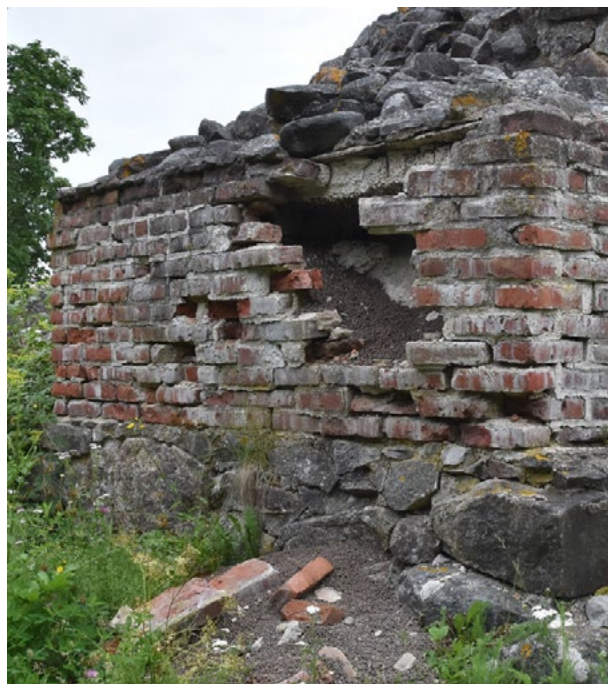
Verhorakenteiden taustalla käytettiin 1990-luvun lopulla leca-soraa. Rakenne ei ole kestänyt kovin hyvin. Kuva: Sanna Ihatsu.

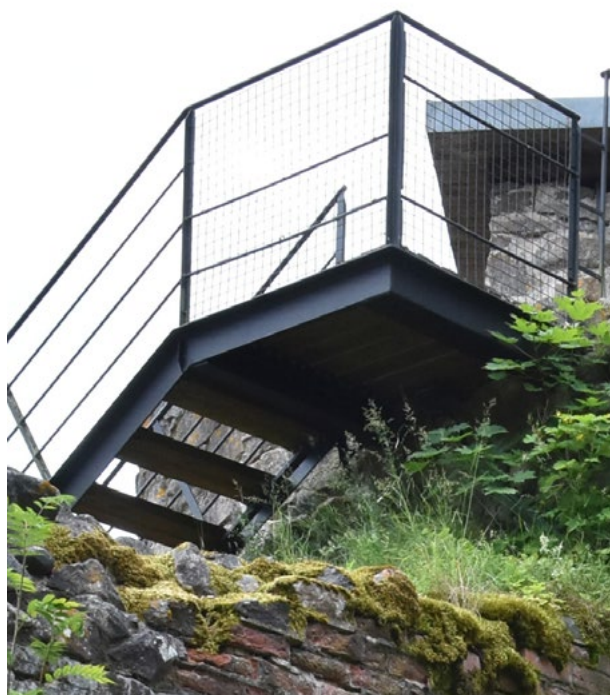
Kaiteista puuttuvat pienet ja harvat vaakakaiteet on parannettu tiheämmän verkon avulla vastaamaan nykymääräyksiä. Kuva: Sanna Ihatsu.

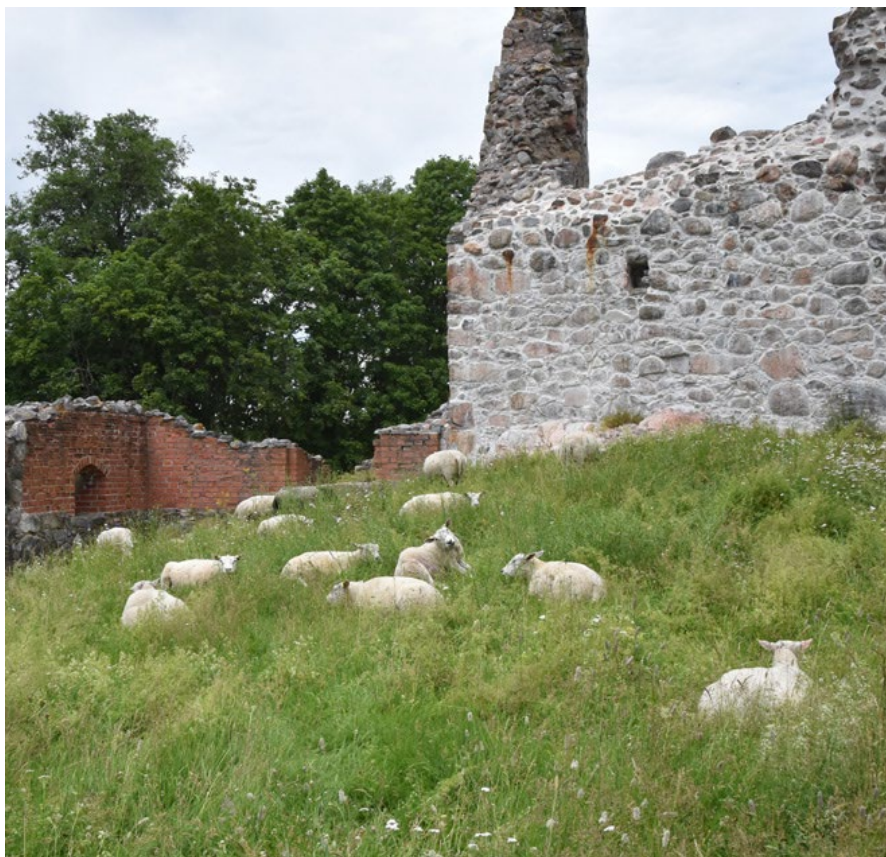
Laidunnus vaikuttaisi olevan sopiva tapa maisemanhoitoon. Kuva: Sanna Ihatsu.

Alueen hoitosuunnitelmat (Rihtiemi) ovat 1990-luvulta ja siten jo vanhoja. Alueelle tulisi laatia maisemanhoitosuunnitelma maisema-analyyseineen ja kasvillisuuskartoituksineen. Laidunnus vaikuttaa sopivan alueelle hyvin, mutta laidunnusta on syytä ohjata kokemuksiin perustuen (laidunpaine, aloitus- ja lopetusajat, mahdolliset laidunnuksen ulkopuolelle rajattavat alueet). Kaikissa korjaus- ja huoltotoimissa pitää huomioida mahdollinen uhanalainen lajisto ja sen säilyminen.

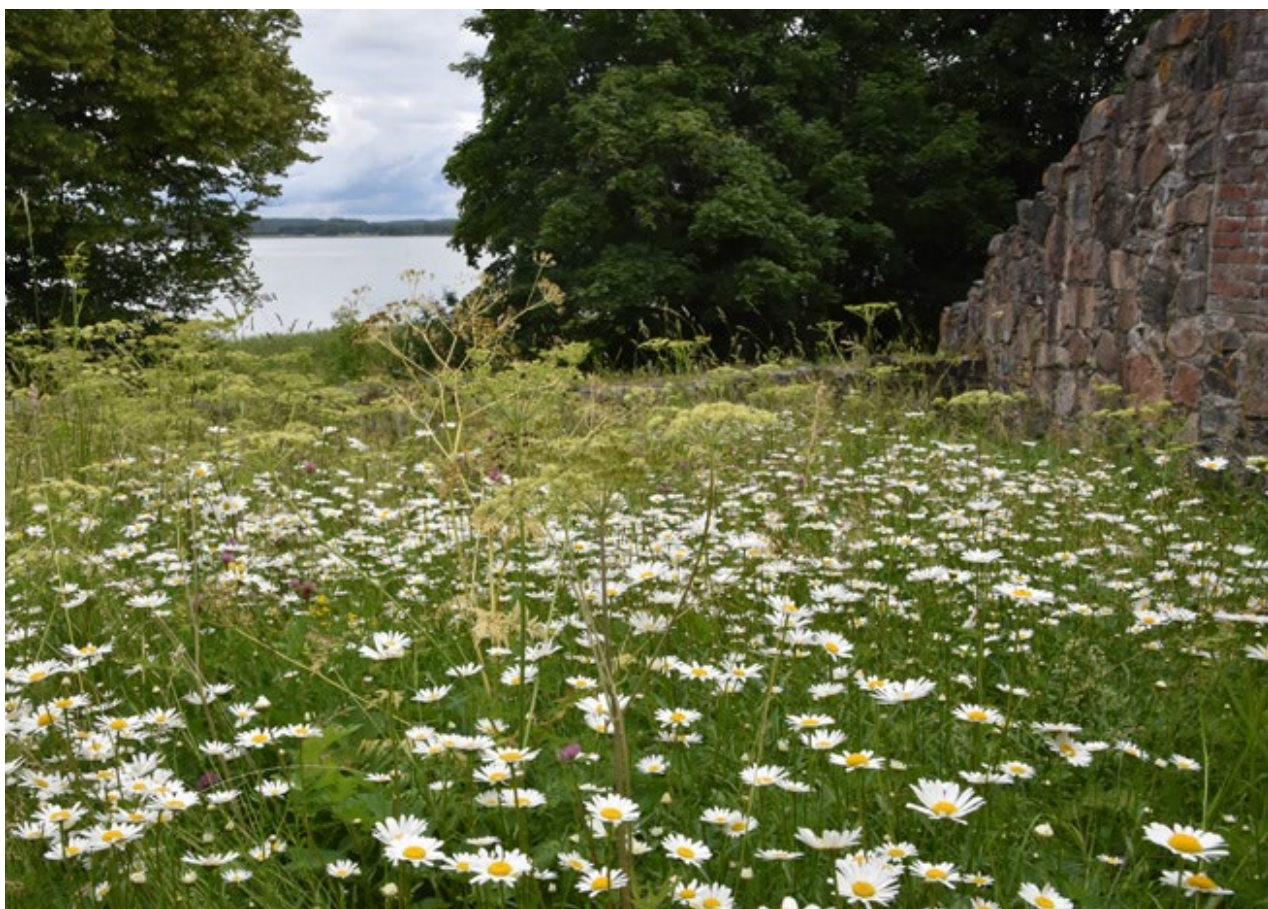
Avoimet näkymät merelle ovat maisemallisesti ja mikroilmaston vuoksi tärkeitä. Kuva: Sanna Ihatsu.
