# Kärnäkosken linnoituksen restaurointihistoria, vauriot ja säilyttämissuunnitelma

CasaCo Studio Oy

# Kuvailulehti

| Julkaisun nimi | Kärnäkosken linnoituksen restaurointihistoria, vauriot ja säilyttämissuunnitelma |

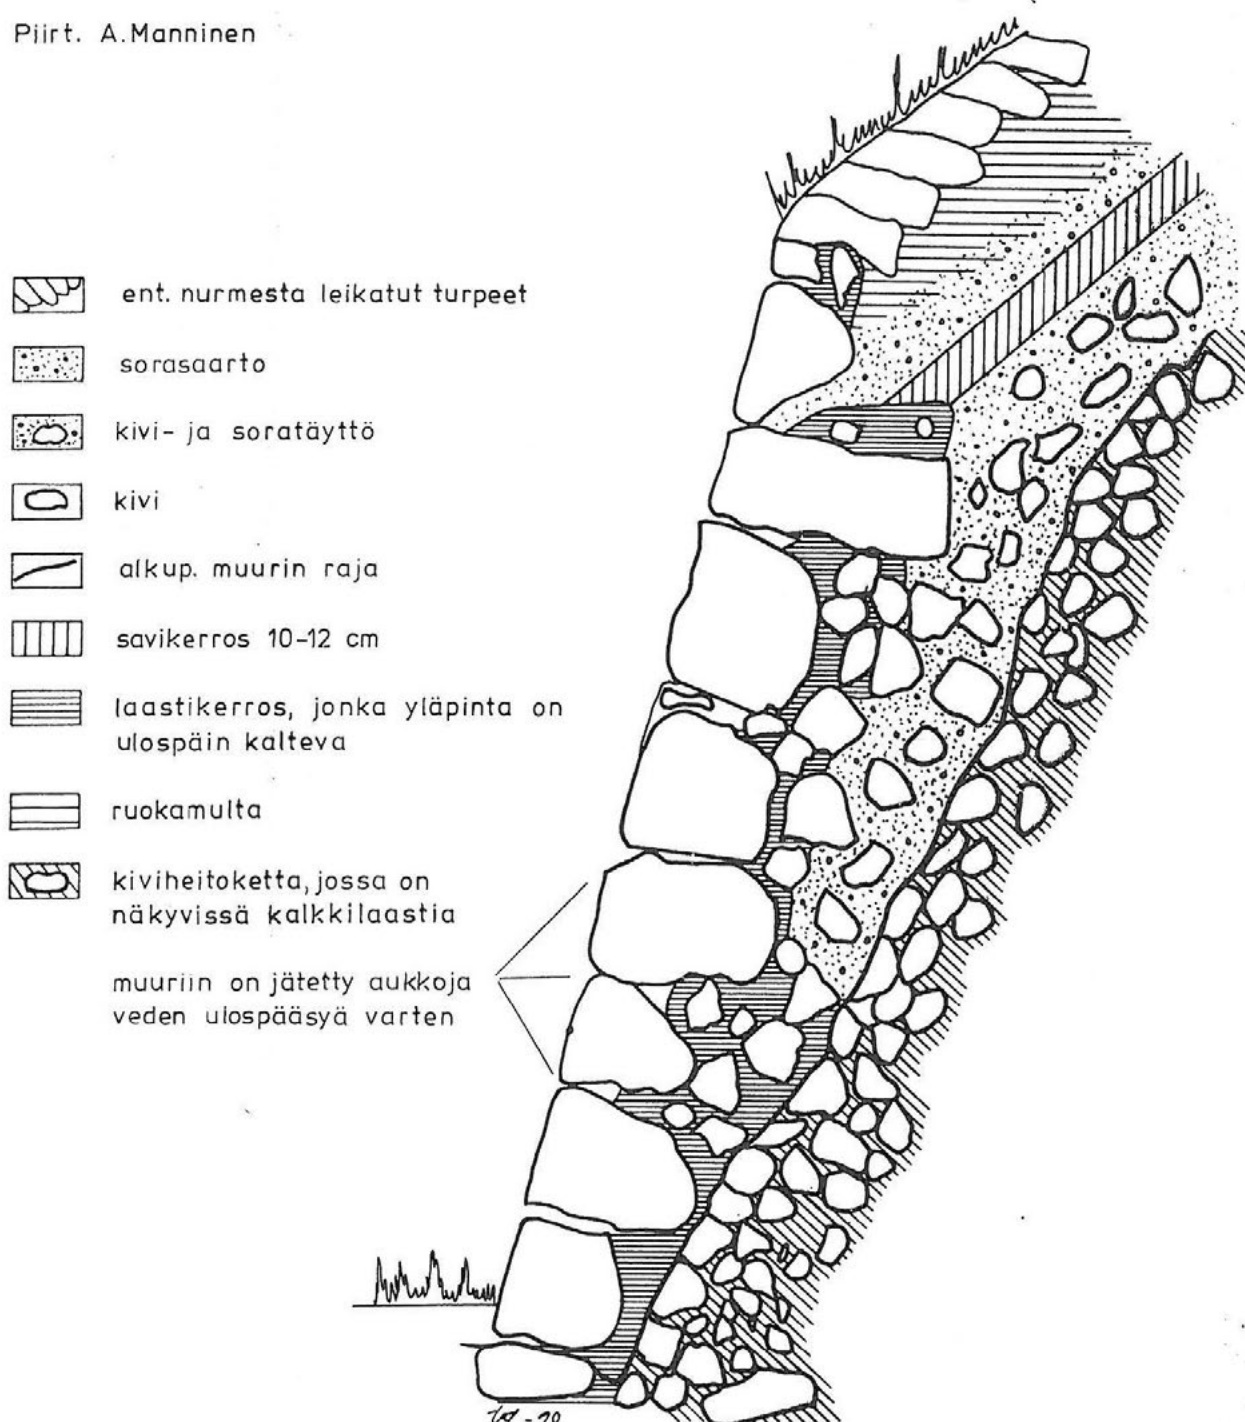
Työnjohtaja Aaro Mannisen vuonna 1990 laatima periaatepiirros korjatun muurin rakenteesta. MV/MH.

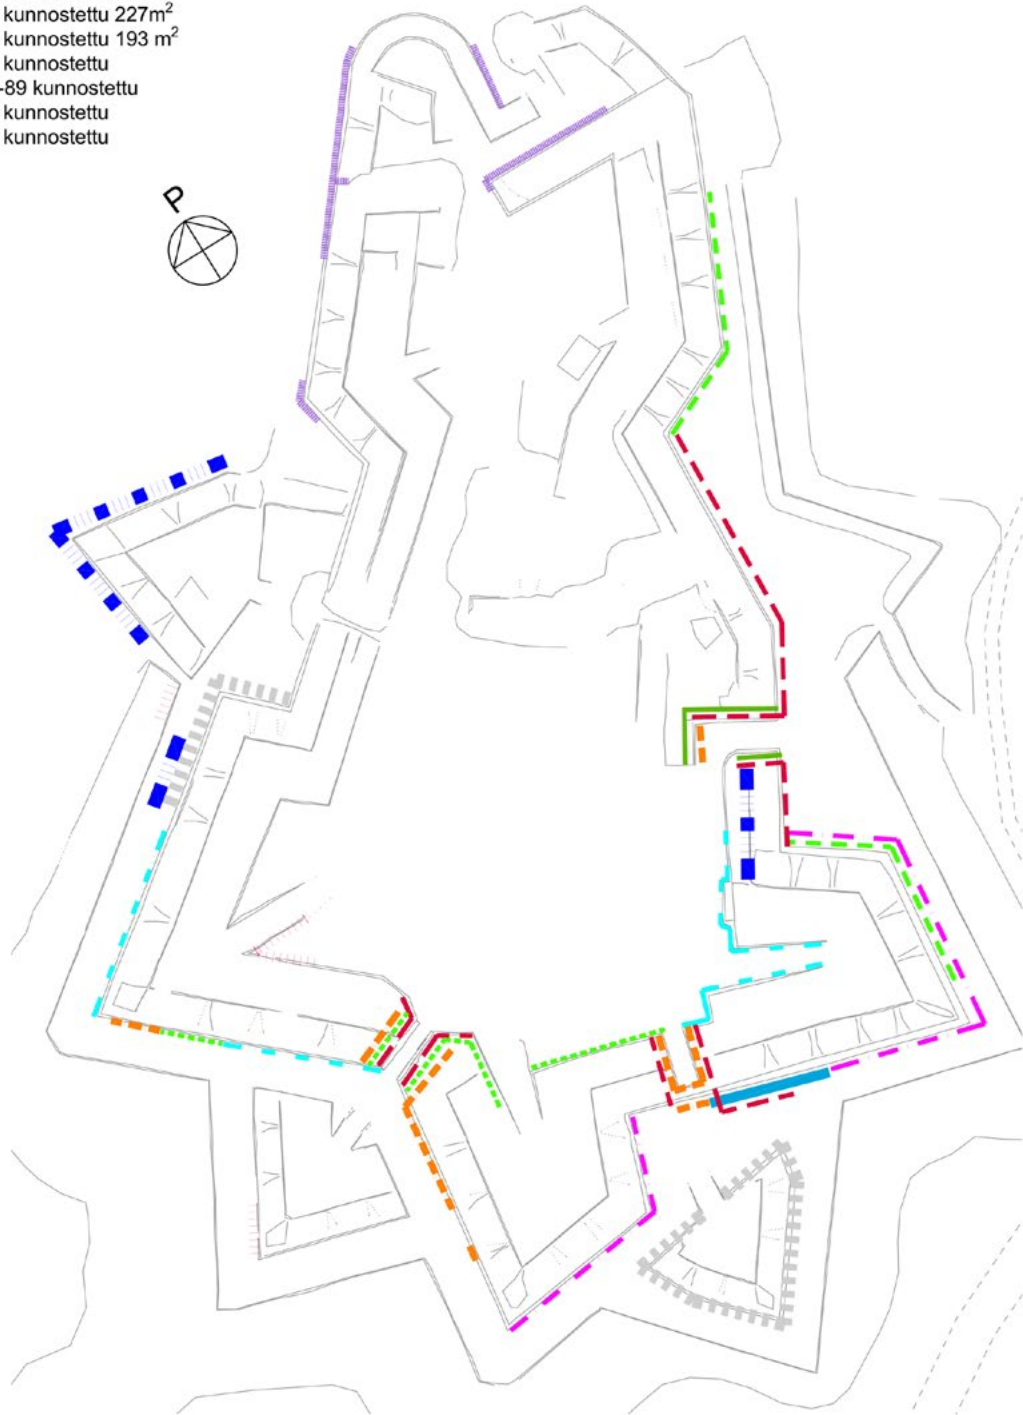
Karttaan on merkitty kaikki tiedossa olevat korjausalueet vuosina 1966–2008. Merkittyjen alueiden korjaukset ovat voineet olla laajoja sortuma-alueiden uudelleenlatomisia, joissa myös taustaa on osin ladottu uudelleen, tai pienempien vauriokohtien uudelleenladontaa, joissa vain pintakiveykseen on puututtu. Näiden lisäksi vuonna 1967 suoritettiin korjauksia linnoituksen keskiosassa ja vuosina 1968–1970 korjattiin eteläpuolen valleja, mutta näiden töiden tarkempi sijainti ei ole tiedossa. Vuonna 1971 linnoituksella tehtiin korjauksia, mutta korjausalueiden sijainnista ei ole tietoa.

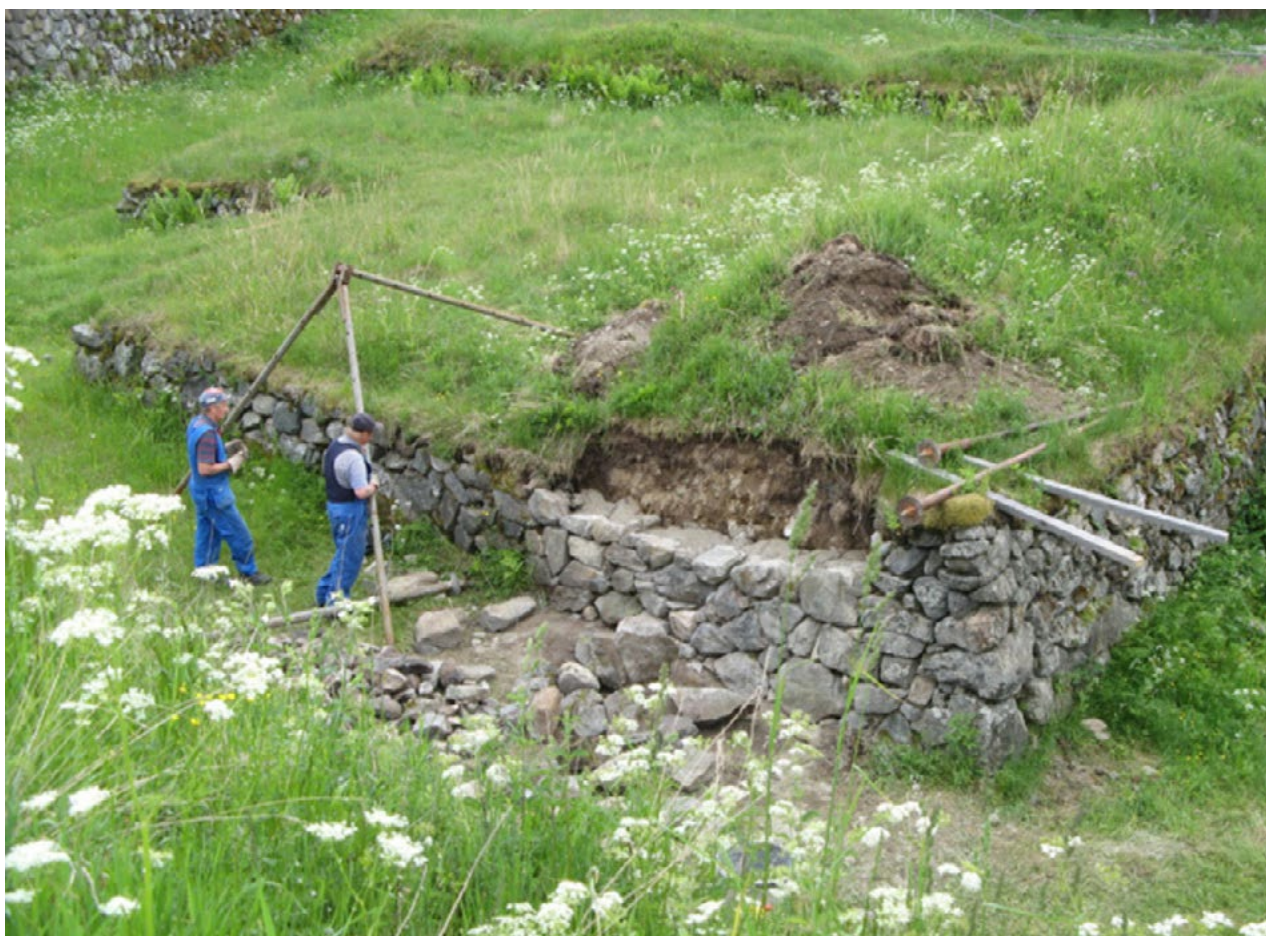
Ravelliini B:n korjaustyö. Muuria on purettu ja uudelleenladottu ja vesieristyskerrokset ovat tekeillä. Kivien nosteluun käytettiin kolmijalkaa ja sähkötaljaa. Kuva: Päivi Hakanpää 2008, MV.

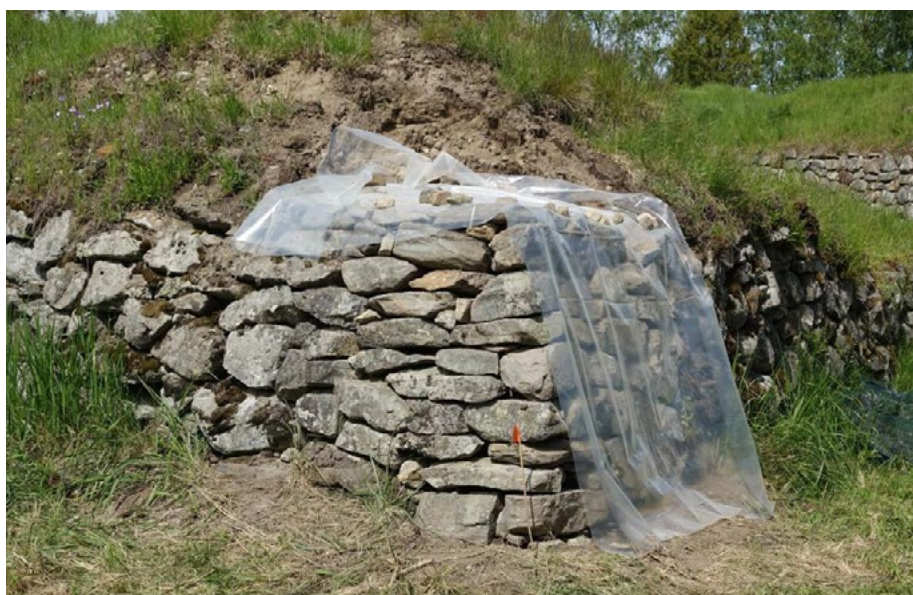
Ravelliini B:n vasemman sivun ja kyljen välinen nurkka uudelleen ladottuna. Päällisen laastivalu tehty ja valun jälkihoito käynnissä. Kuva: Tuija Väli-Torala, MH.

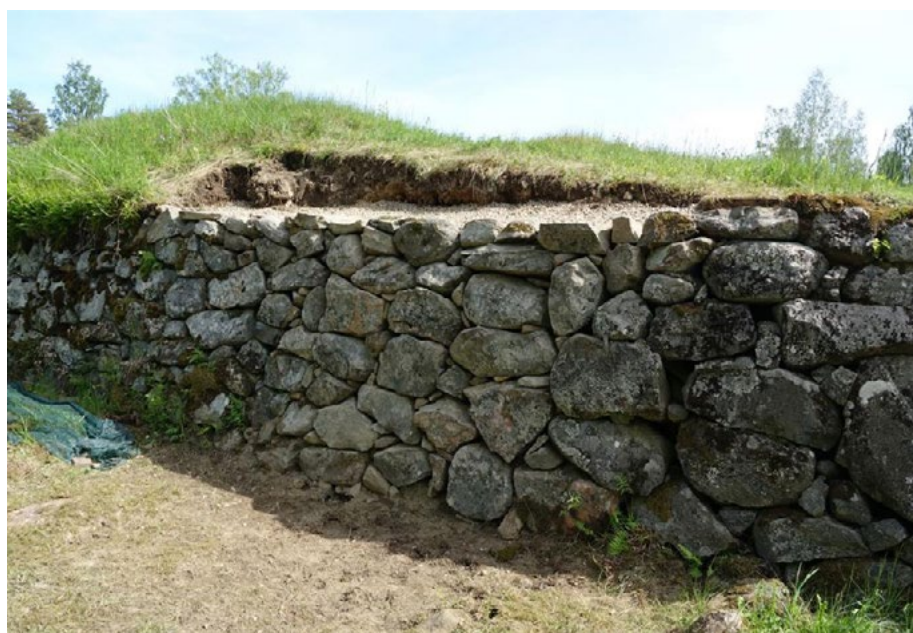
Ravelliini B:n kärjen tuntumassa oleva vauriokohta korjattuna. Muurinharjan laastivalu vielä puuttuu. Kuva: Tuija Väli-Torala, MH.

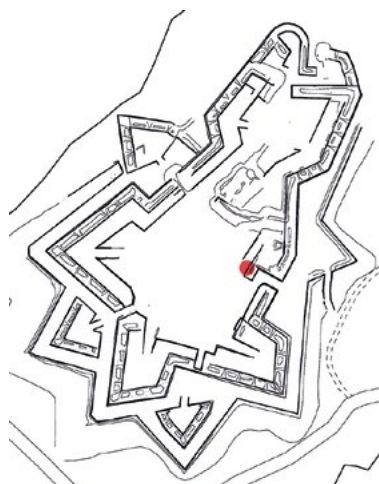
Kohteesta otettiin yksi laastinäyte, josta tehtiin ohuthieanalyysi. Näyte otettiin sortumakohdasta ilman rakenneavauksia. Laastin sideaineena on hyvin sementtirikas kalkin ja sementin seos. Laastin huokosrakenne muistuttaa huokostimella aikaan saatua lisähuokostusta ja ilmahuokosten määrä on 20 %:n luokkaa, joten laastilla on todennäköisesti jonkin asteisia pakkasenkestävyysominaisuuksia märissä olosuhteissa. Koko analyysi

Laastinäytteen ottopaikka. Kuva: Sanna Ihatsu.

on tämän selvityksen liitteenä. Näytteenottoalue on mahdollisesti kunnostettu vuonna 1966, kun sisäänkäynnin seinämiä on korjattu.

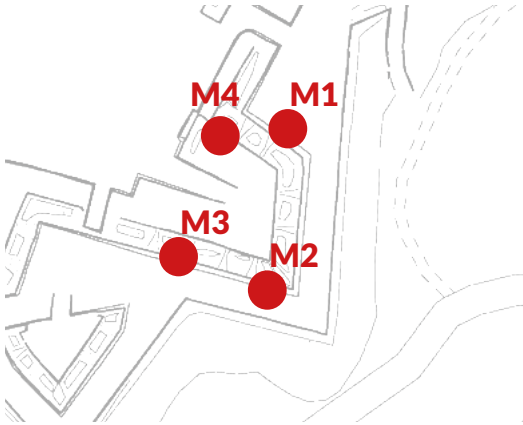
| Nro | Kuvaus | Liittyvä ongelma/aiheuttaja | Prio |
|---|---|---|---|
| M4 | Pullistuma, painuma ja harvaa muuria. | - | 2 |

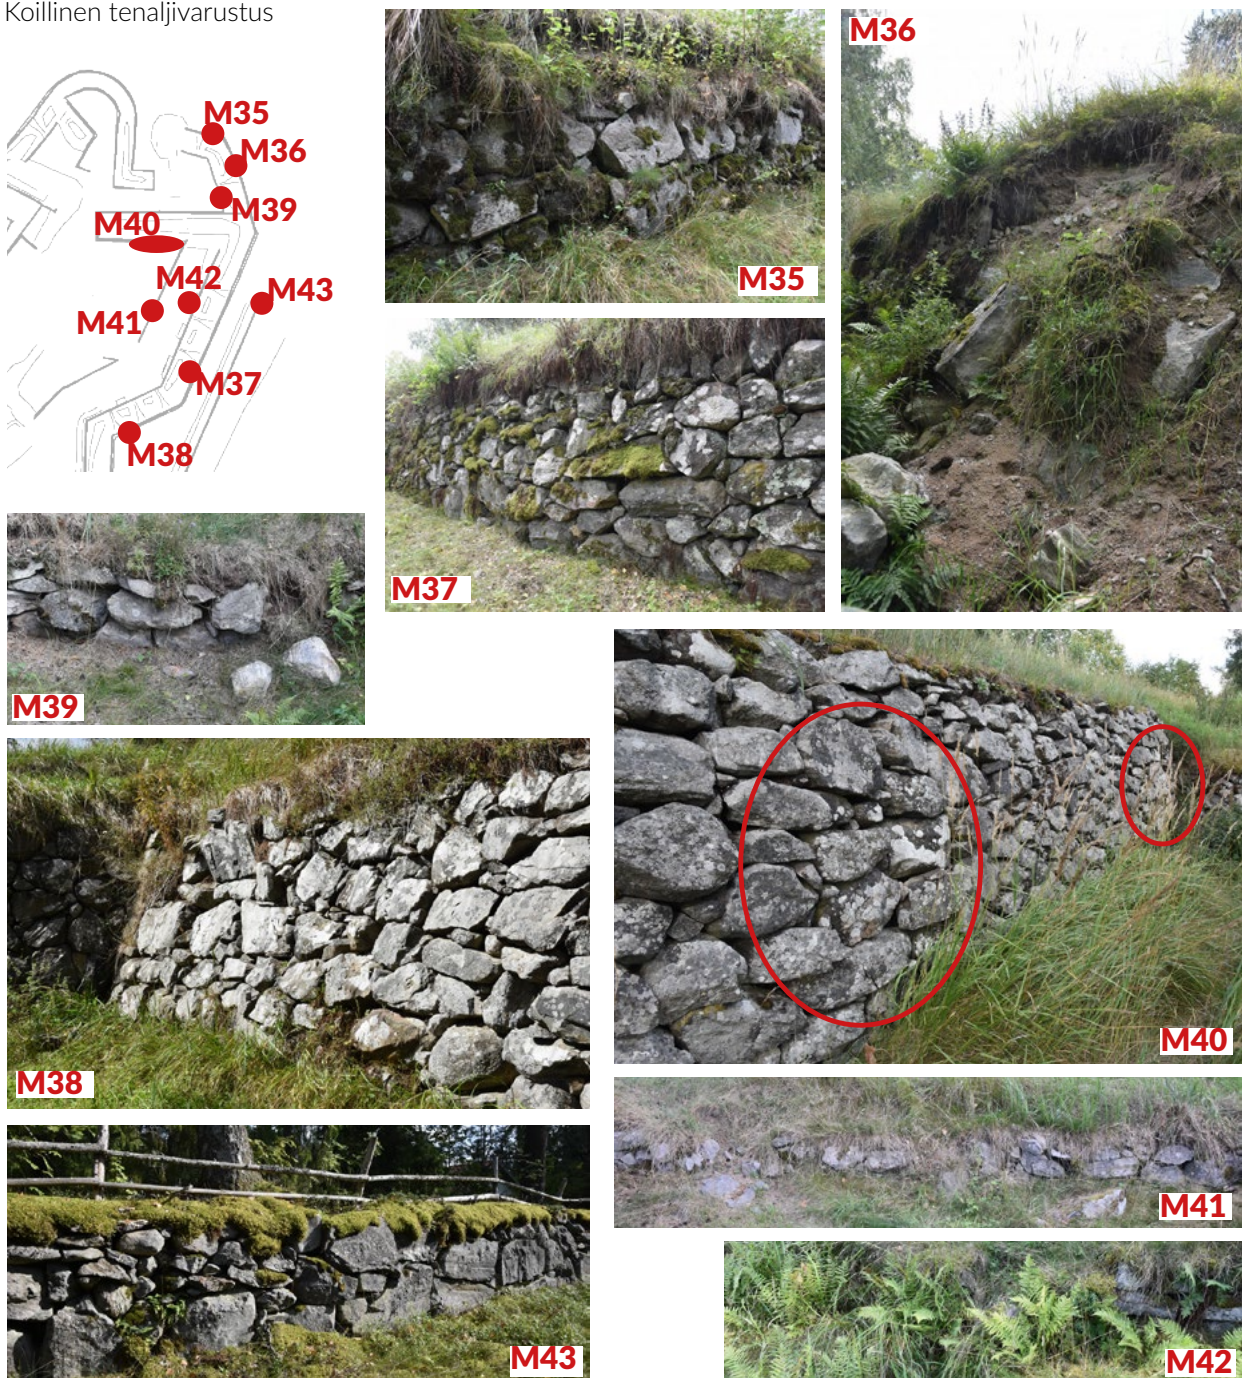
Koillinen tenaljivarustus

| Nro | Kuvaus | Liittyvä ongelma/aiheuttaja | Prio |
|---|---|---|---|
| M44 | Sortuma. Kivet reunoilta epäjärjestyksessä. | - | 1 |
| M45 | Kivi pudonnut matalassa muurissa. | - | 3 |
| M49 | Matala muuri, harva ja kivet epäjärjestyksessä. | - | S |

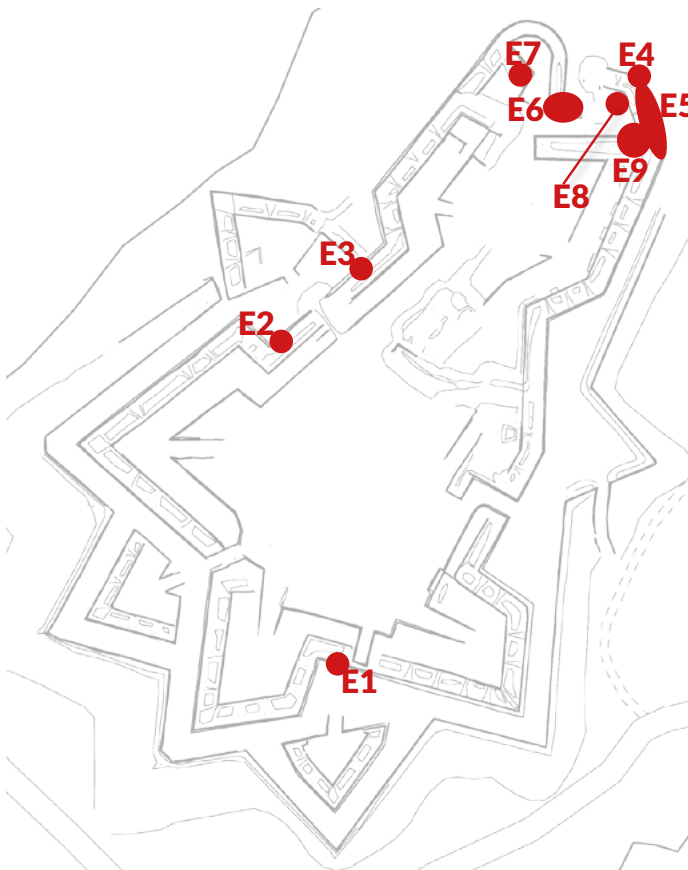
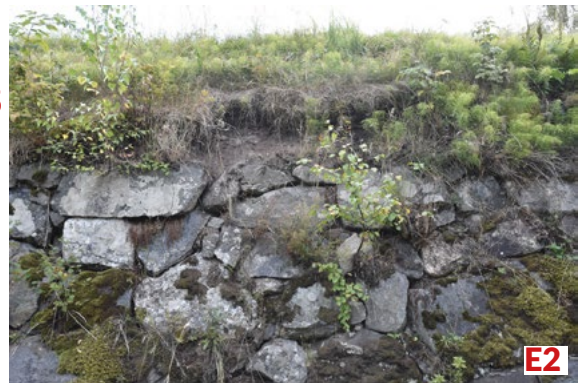
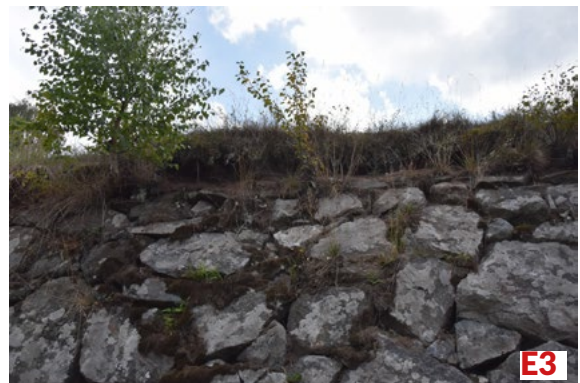
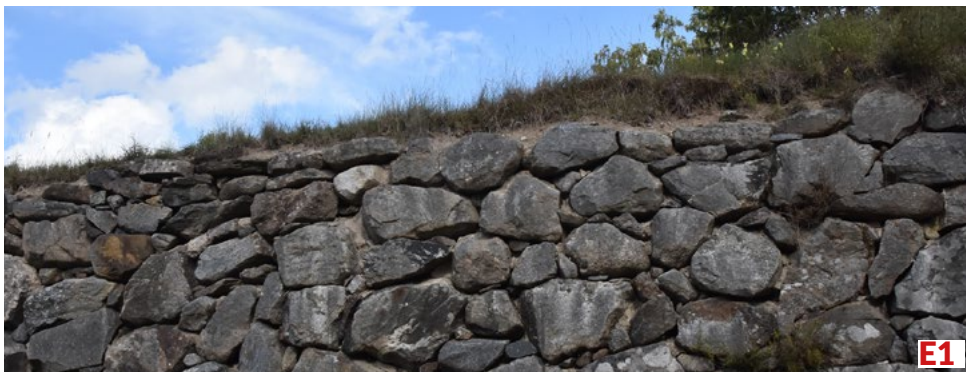
| Nro | Kuvaus | Liittyvä ongelma/aiheuttaja | Prio |
|---|---|---|---|
| E2 | Yläreunassa eroosiota. Vesakkoa muurissa. | Vesieristysongelma. | 2/1 |
| E3 | Yläreunassa eroosiota. Ylärikin kivet liikkuneet, paljon vesakkoa muurissa. | Vesakon juuret rikkovat muuria. | 2/1 |
| E7 | Eroosio, isoja puita kasvaa muurissa. Juuret aiheuttavat vaurioita muuriin. | Isot puut imevät veden ja ravinteet. | 1 |
| E8 | Eroosio, vanha. | Muuri peittynyt osin maan alle. | 3 |
| E9 | Laaja-alainen eroosio reunassa. | Muuri peittynyt osin maan alle. | 2 |

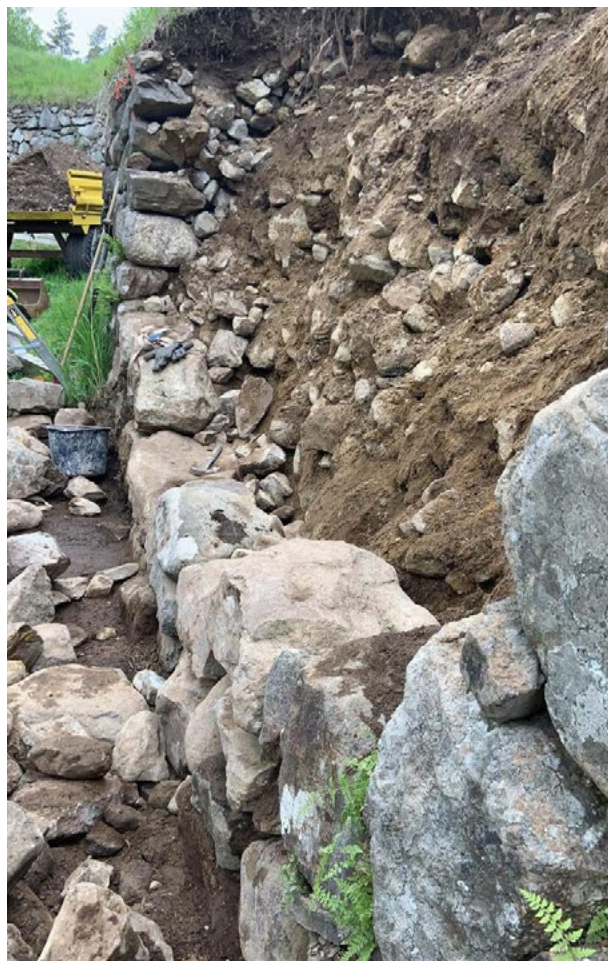
Ravelliini C:n oikea sivu. Sortuma purettu koko vaurioalueelta alas asti ja kivien uudelleenladonta käynnissä. Kuva restaurointiraportista: Väli-Torala, korjaustyöt 2021–2022, MH. Kuva: Mikkelin Kivityö MKT Oy.

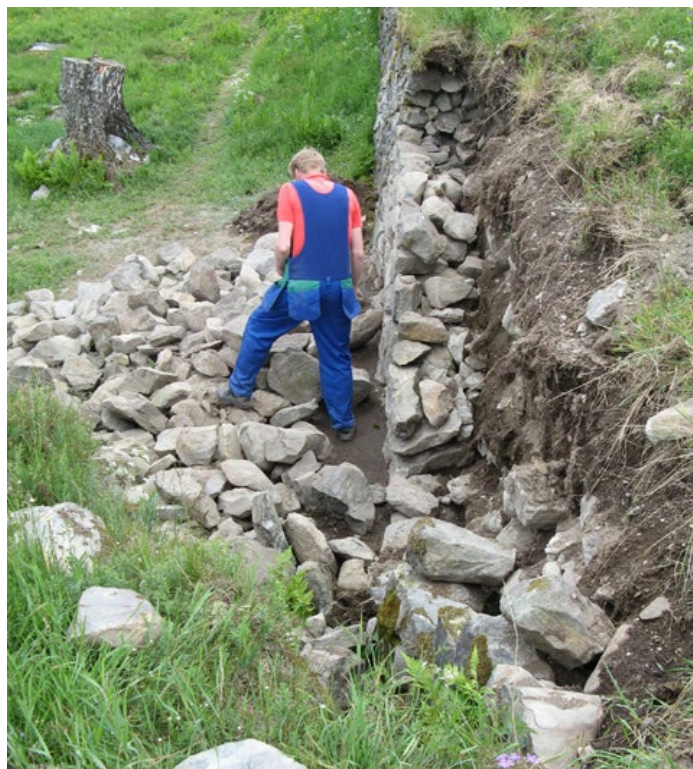
Sidosten muodostaminen sidekivien avulla taustakiveykseen ja taustakiveyksen puhdistaminen routivasta humusmaasta on tärkeää, jotta saadaan aikaan kestävä korjaus. Monissa tehdyissä korjauksissa sidokset ovat olleet puutteellisia ja humusmaata ja hiekkaa on jätetty taustarakenteeseen. Kuva: Päivi Eronen, Kärnäkosken Linnoitus. Läntinen puolibastioni koillisesta 2008, RHO, Museovirasto.
