# Stenig, karg och okonstlad Kivinen, karu ja koruton

FISKELÄGEN I KVARKENS SKÄRGÅRD - Byggnadsarv och byggnadsvård  
MERENKURKUN KALASTUSPAIKAT - Rakennusperinnön hoito

*Diplomityö - Oulun yliopiston arkkitehtuurin osasto / Sofia Kellari*

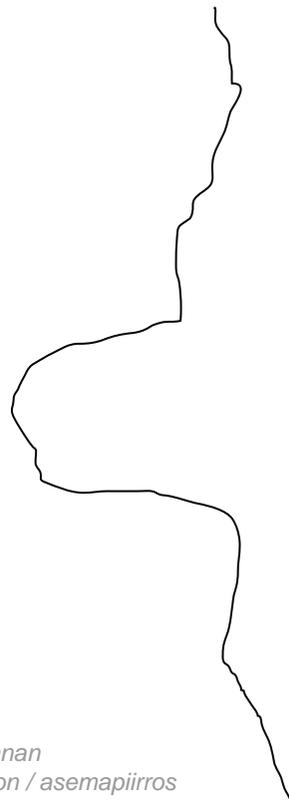
Utgrynnan  
situation / asemapiirros

Fyren byggdes på 1960-talet. Två fiskarbastur från 1880-talet finns bevarade

Majakka on rakennettu 1960-luvulla. Kaksi kalastajakämppää 1880-luvulta on säilynyt.

Saarella sijaitseva majakka dominoi näky- mää 23,8 metrin<sup>14</sup> korkeudellaan. Majakka, joka rakennettiin 1960, edustaa Merenkurkun nuorempaa rakennuskerrostumaa. Ennen majakan rakentamista alueella käytettiin majakkalaivaa. Niistä ensimmäinen, Snipan, joka myöhemmin nimettiin Qvarkeniksi, oli Suomen ensimmäinen majakkalaiva vuonna

Majakan eteläpuolella näkyy saaren yli kulkevat, kivistä ladotut veneumat. Nykyään saarella on kaksi kalastajakämppää, jotka ovat rakennettu 1880-luvun lopulla. Saarella on ollut viisi tai kuusi kalastajakämppää. Kämppeä on myös käytetty hylkeenpyyntiin. Kerrotaan, että hylkeenmetsästäjät ja muut saarella vierailleet ovat polttopuiden tarpeessa hyödyntäneet käyttämättömiä kämppeä, jotka ovat sitten hirsi hirrellä hävinneet.<sup>16</sup>

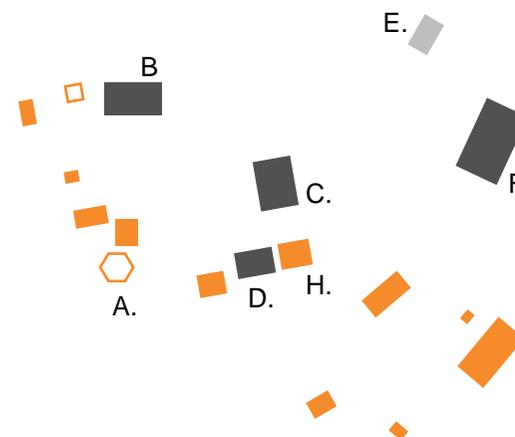
### FYRBACKENS BYGGNADER MAJAKKAMÄEN RAKENNUKSET

A. Fyren / Majakka	1846
B. Lotsstugan / Luotsitalo	flyttad 1921
C. Fyrbetjäningens boningshus Majakanvartijoiden asuintalo	1848
D. Äldre fyrvaktarens boningshus Vanhemman majakanvartijan asuintalo	1908
E. Kronobastun / Kruunusauna	1876 / 1930
F. Militärkasernen / Kasarmirakennus	1938
G. Sjöbevakarnas och arméns bastu Merivartioston ja armeijan sauna	
H. Bod / vaja	1848

sankulmainen graniitista ja tiilestä rakennettu majakka on yksi Suomen neljästätoista 1800-luvulla rakennetusta tiilimajakasta.<sup>19</sup> Majakan on piirtänyt yli-intendenttikonttorissa arkkitehti Ernst Lohrmann<sup>20</sup>. Samantyyppiset majakat on Hangon Russarössä ja Porvoon Söderskärissä<sup>21</sup>. Lohrmann on piirtänyt myös monet majakkayhteisön rakennusten piirustukset, kuten majakanvartijoiden asuintalon, sekä vaja-, käymälä- ja saunarakennuksen piirustukset, jotka pitkälti ovat mallipiirustusten mukaisia.<sup>22</sup>

Oleellinen ulkomuodon muutos tapahtui vuonna 1930 kun majakan punatiiliset julkisivut peittyivät rakennetta vahvistavan valetun betonimanteli alle. Ensin majakka maalattiin puna-valkoiseksi, mutta väritys muutettiin myöhemmin nykyiseen musta-valkoiseen.<sup>22</sup>

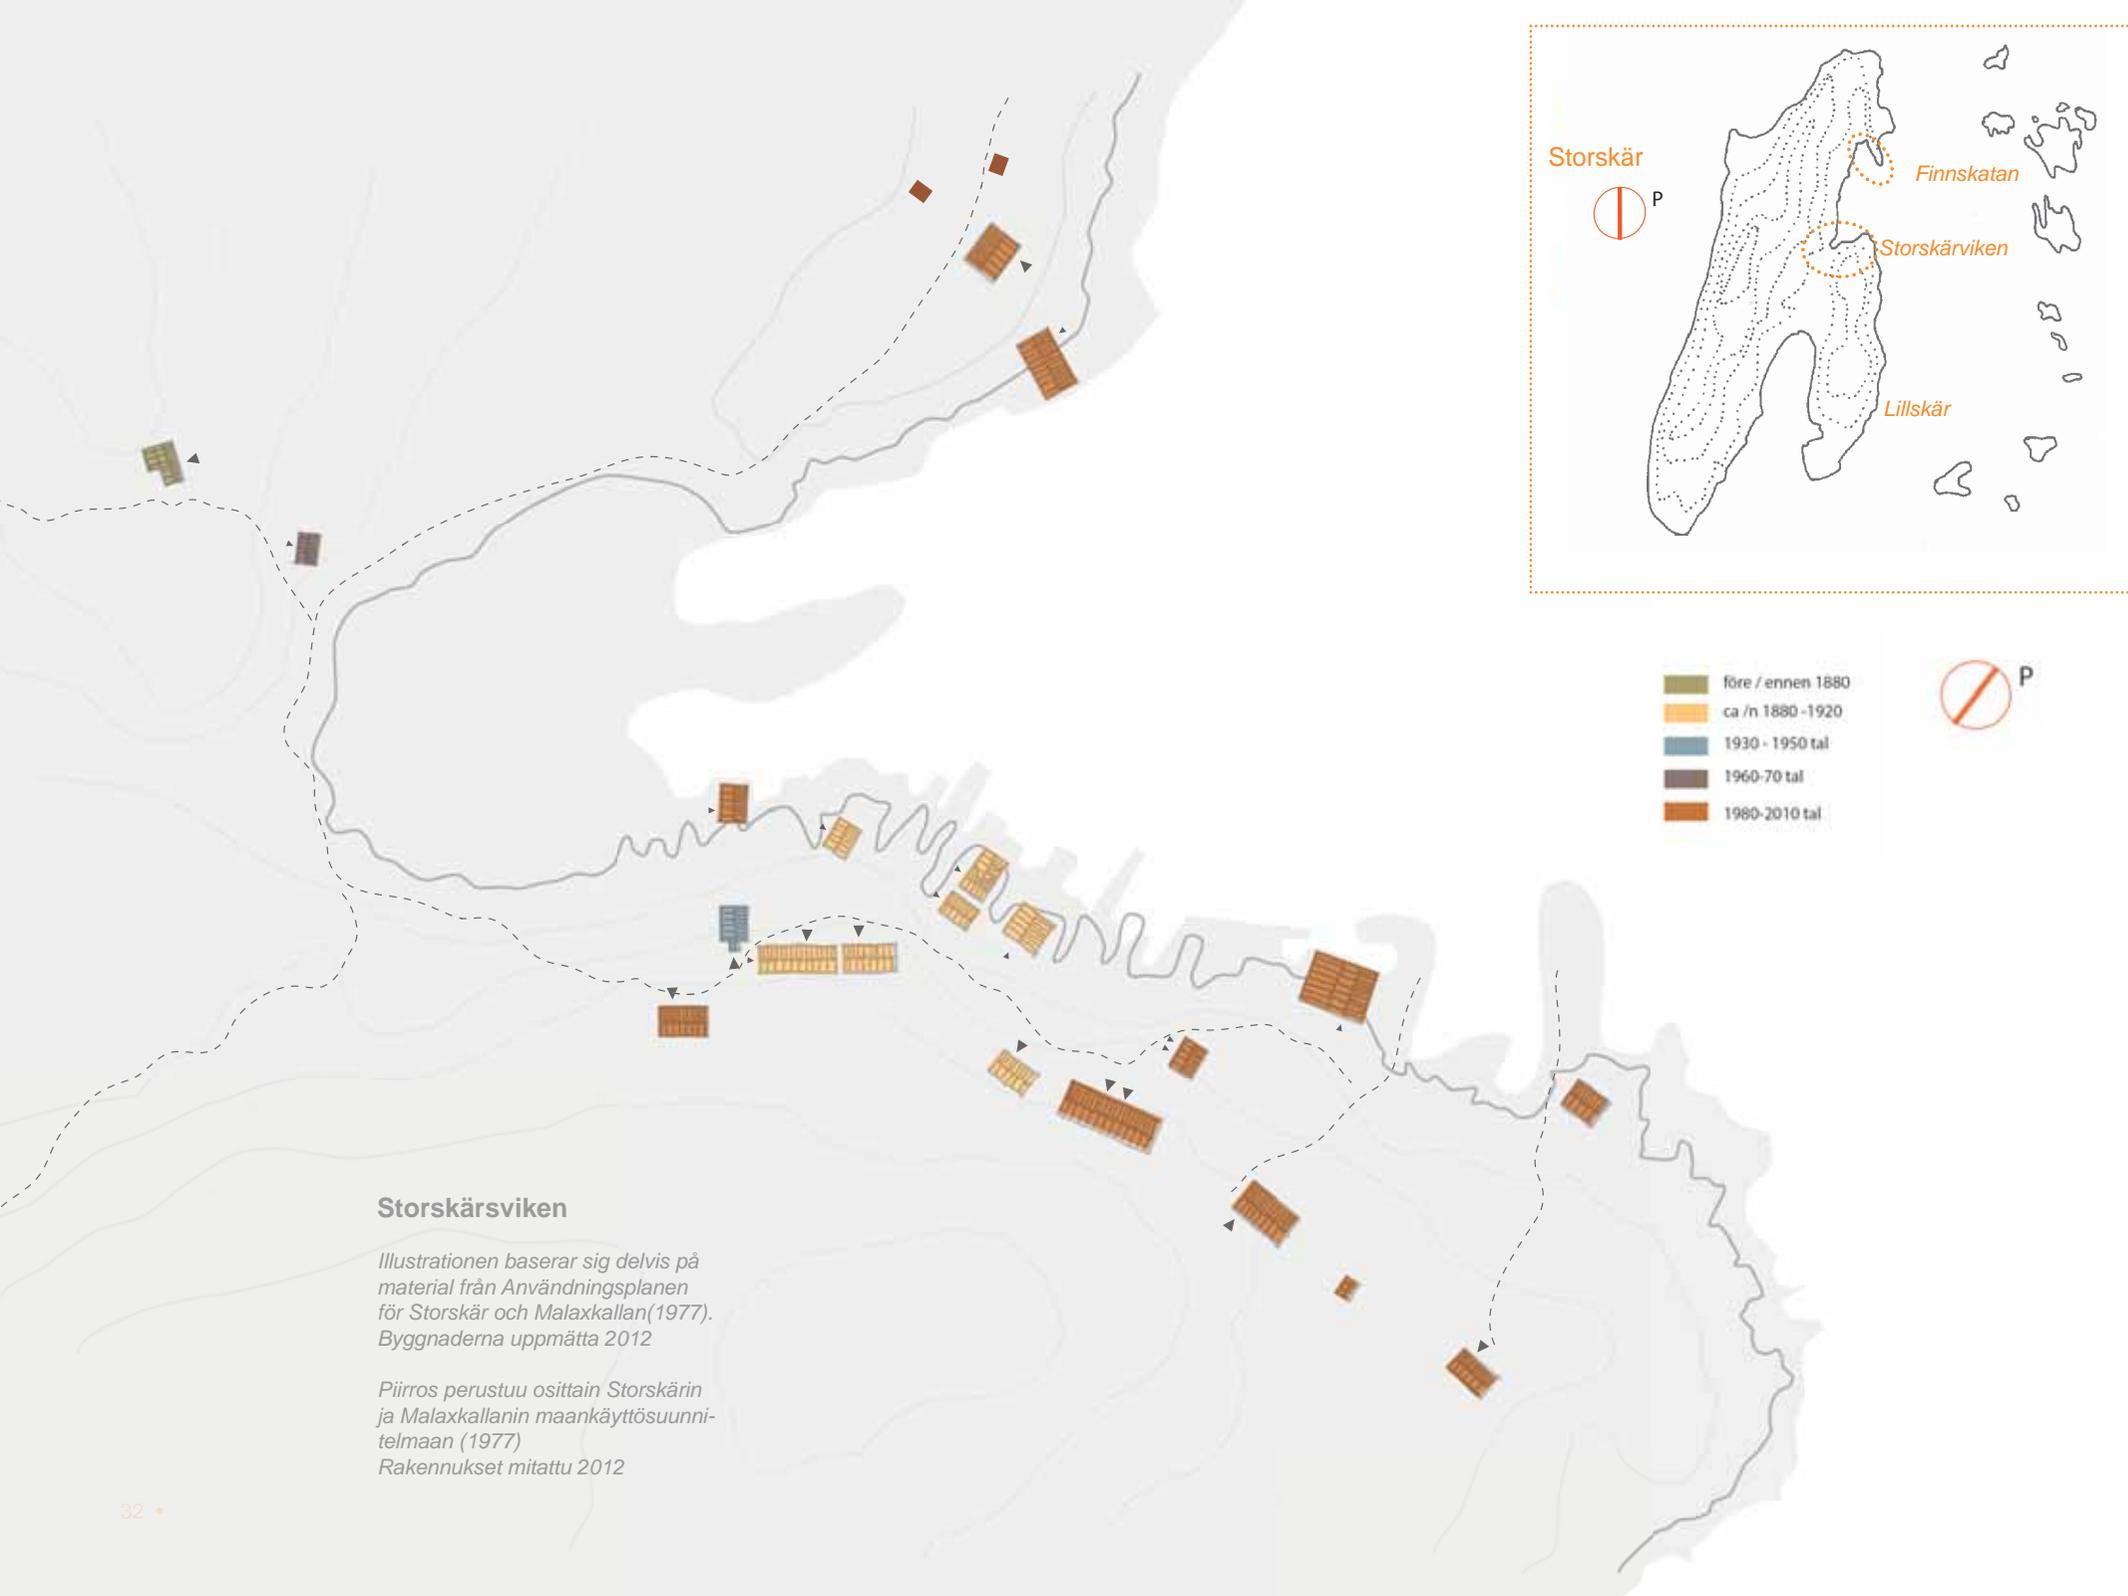
**Storskärviken**

Illustrationen baserar sig delvis på material från Användningsplanen för Storskär och Malaxkallan(1977). Byggnaderna uppmätta 2012

Piirros perustuu osittain Storskärin ja Malaxkallanin maankäyttösuunnitelmaan (1977) Rakennukset mitattu 2012

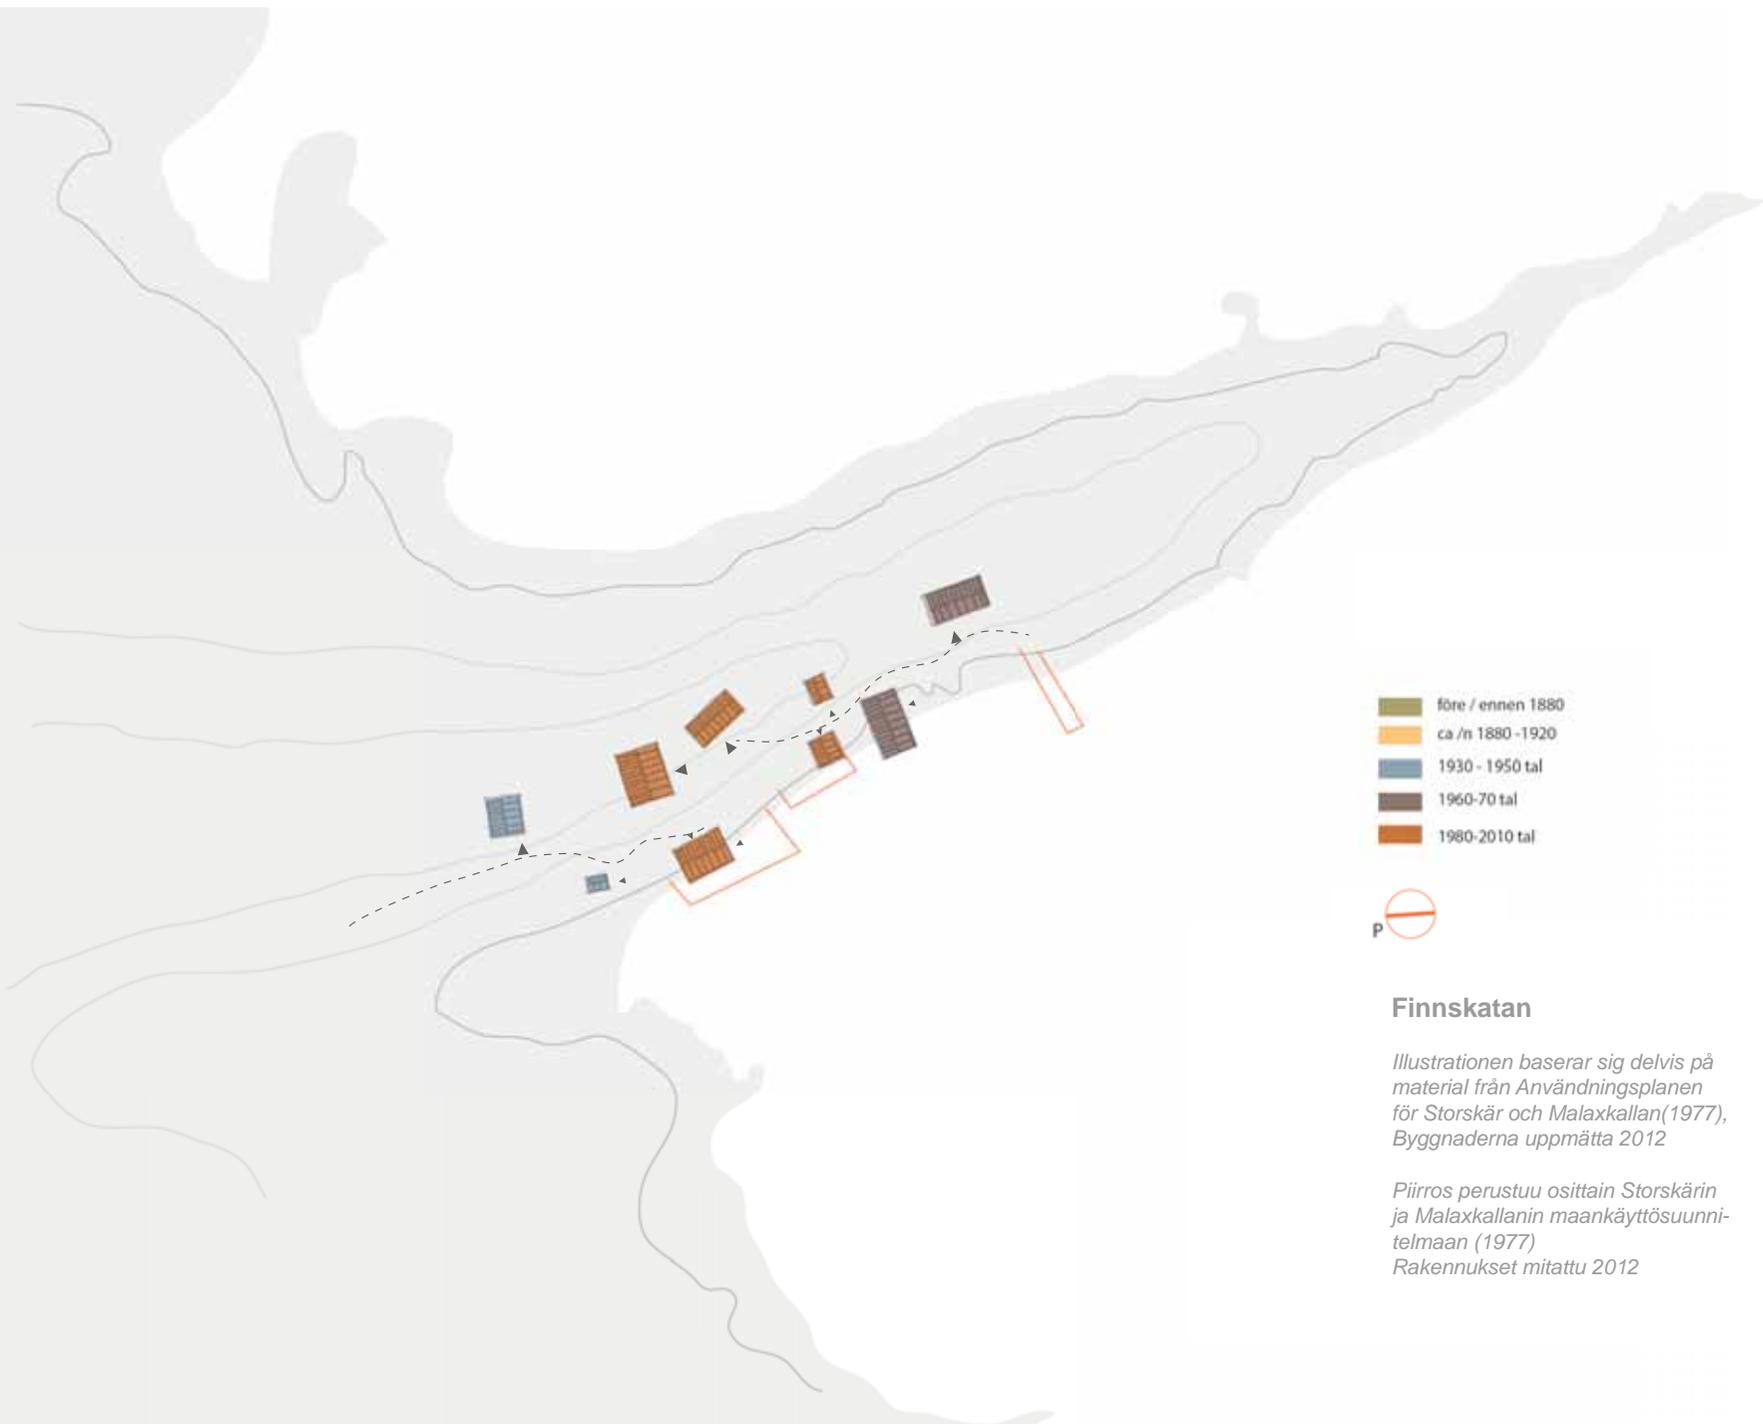
- före / ennen 1880
- ca /n 1880 -1920
- 1930 - 1950 tal
- 1960-70 tal
- 1980-2010 tal

*Illustrationen baserar sig delvis på material från Användningsplanen för Storskär och Malaxkallan(1977), Byggnaderna uppmätta 2012*

*Piirros perustuu osittain Storskärin ja Malaxkallanin maankäyttösuunnitelmaan (1977) Rakennukset mitattu 2012*

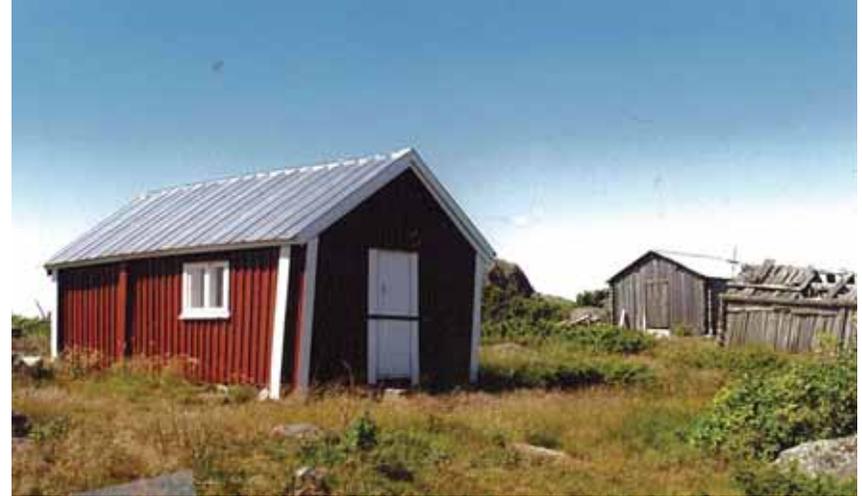
På bilden syns fiskarbastu nr 22 (se karta). Den förfallna boden till höger är samma byggnad som personerna sitter framför på fotot från 1930-talet. Fiskarbastu nr 20 i bakgrunden.

Kuvassa näkyy kalastajakämppä nr 22 (kts kartta). Rapistuva vaja, oikealla, on sama rakennus, jonka edessä henkilöt istuvat 1930-luvulla otetussa kuvassa. Kalastajakämppä taka-alalla on nro 20.

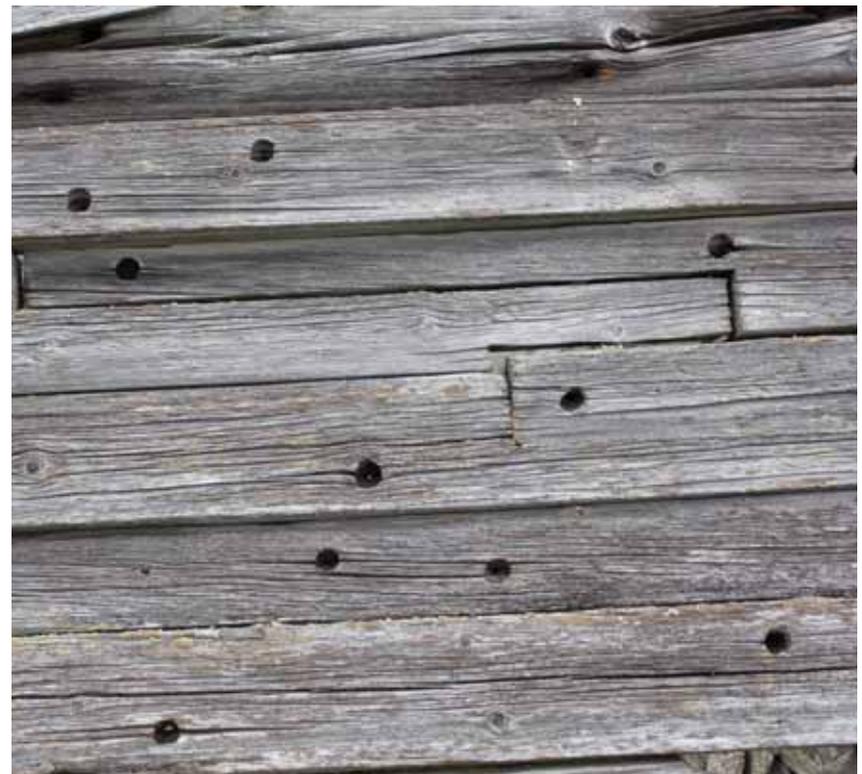
Boden är byggd av vrakdelar, antagligen ett skeppsdäck, att dömma av spikhålen. Vajan jykevät laudat ovat luultavasti, naulanrei'istä päätellen, peräisin laivan kannesta.

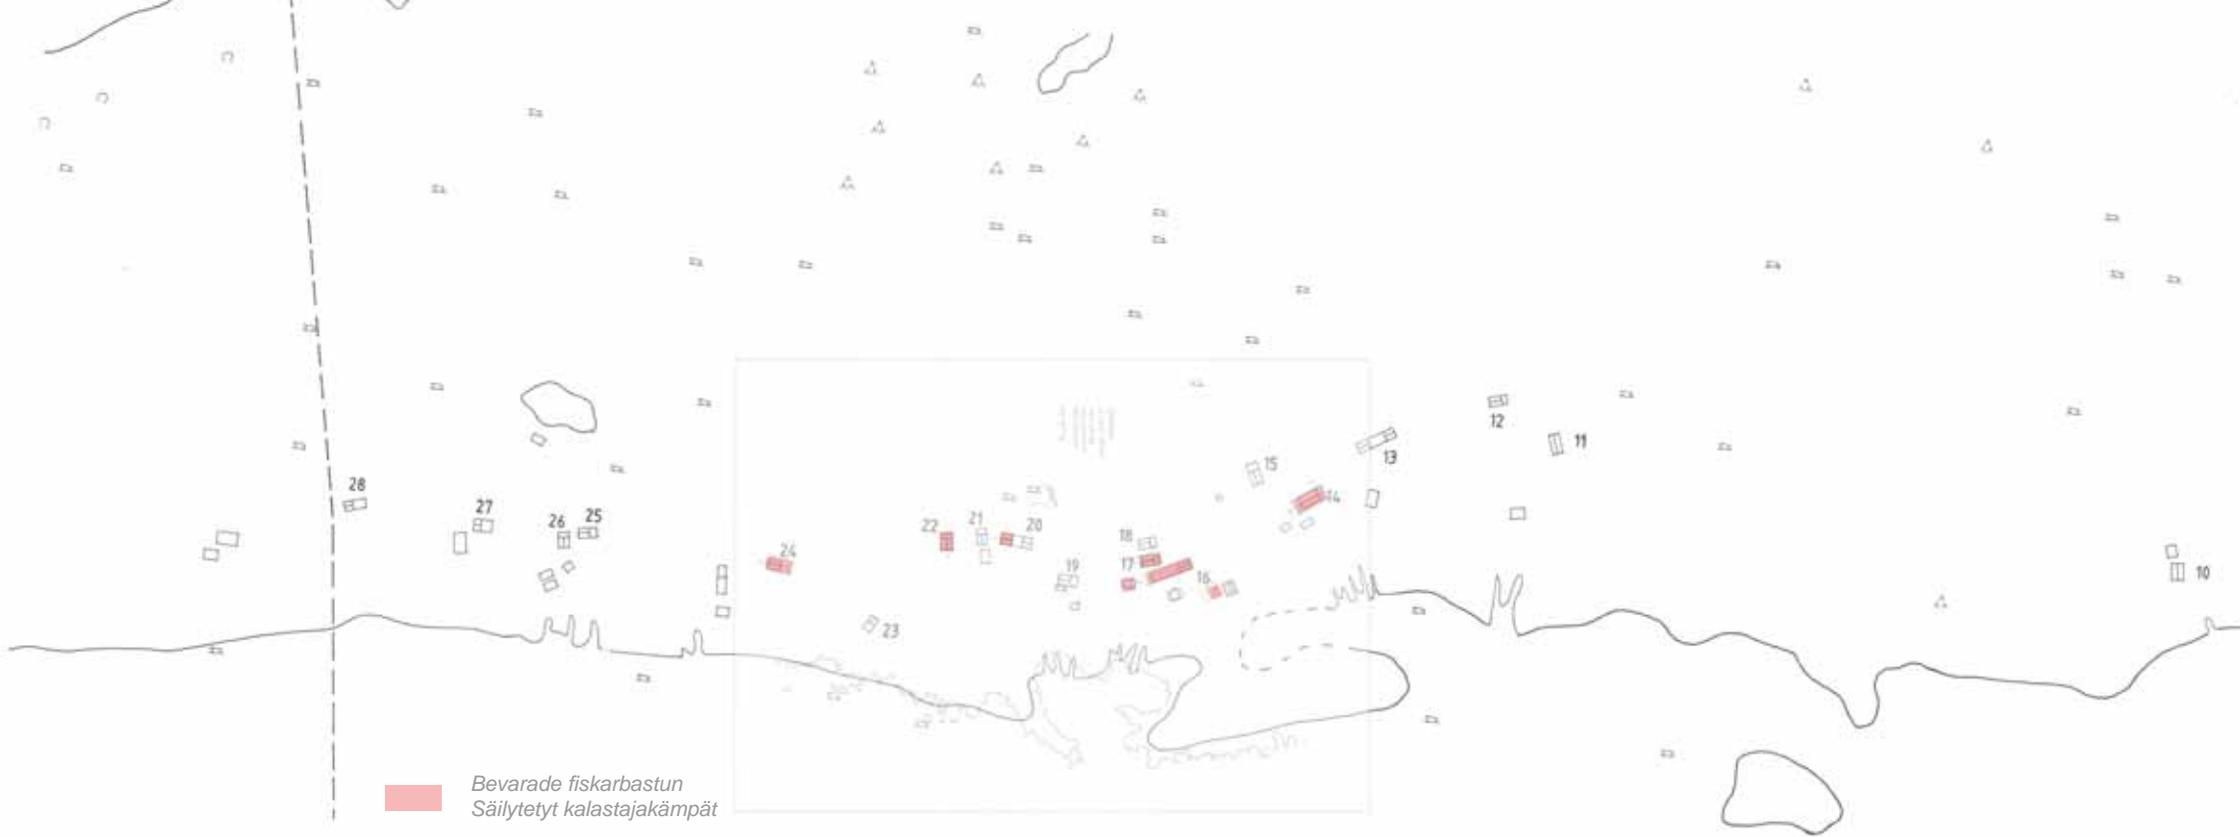
*Storsands bebyggelse enligt flygfoto taget på 1930-talet  
Storsandin rakennuskanta 1930-luvulla otetun ilmakuvan perusteella*

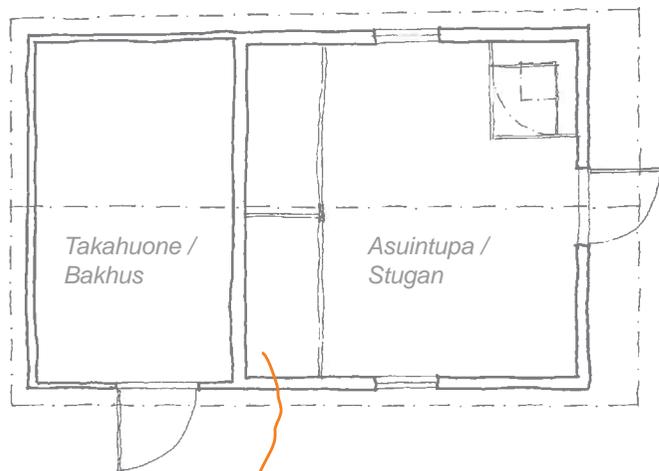
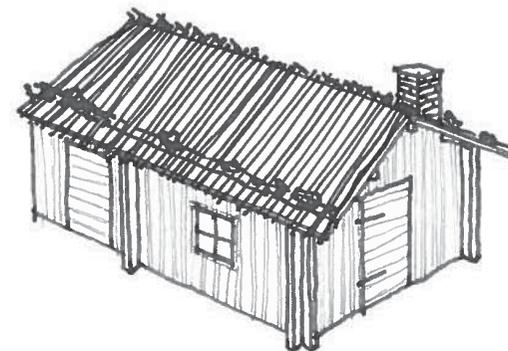
kiinteät kerrossängyt  
fasta våningsängar

muurattu nurkkatakka  
murad råspis

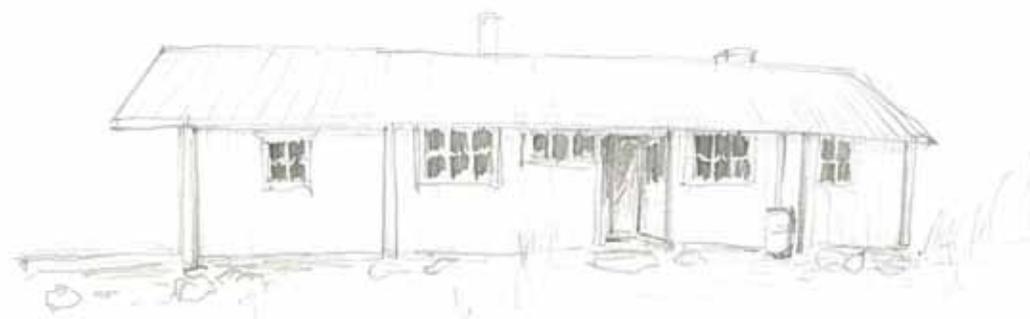
Storsanden: 18 P. 1880

skiss av fiskarbastu på Storsanden  
luonnos kalastajakämpästä Storsandenilla

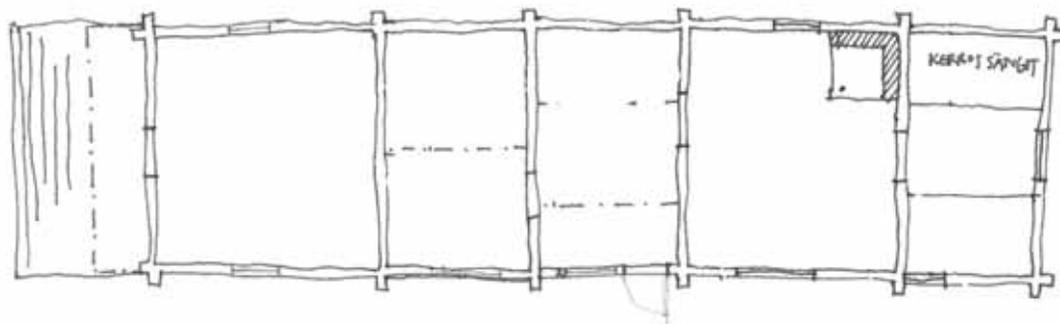
fiskebastulänga  
jatkettu kalastajakämppä

Luontevaksi jatkumoksi lisärakentamiselle on muodostunut rakennuksen jatkaminen päädyistä lautarakenteisena. Asuinkämpän päätyyn on rakennettu varasto- tai eteishuone, josta joko kuljettiin läpi tai käynti asuintupaan on ollut toisesta päädyistä. Jatkamalla rakennusta on säästetty materiaalia yhden päätyseinän verran.

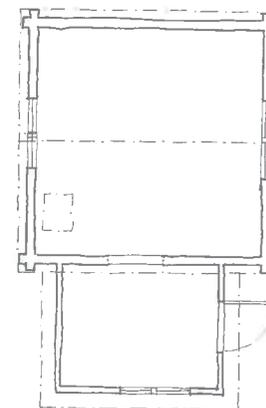
farstukkivist med pulpettak  
eteinen pulpettikatolla

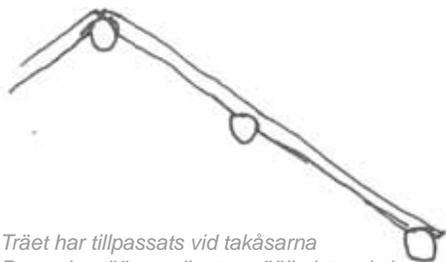
## Näver med takved Malkakatto

Träet har tillpassats vid takåsarna  
Puu veistetään vuoliaisten päälle istuvaksi

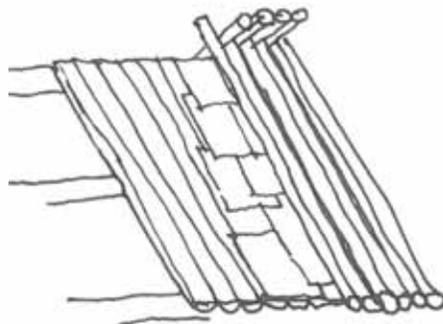
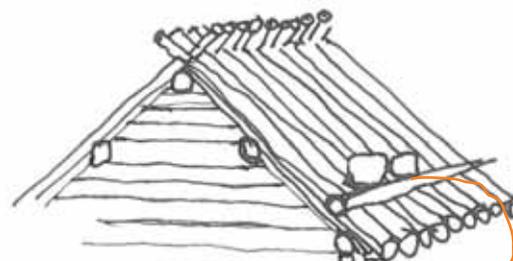
## Underredet, nävern och takveden Alus, tuohi ja malat

Grövre stock med stenar som tyngd  
Painopuu kivillä

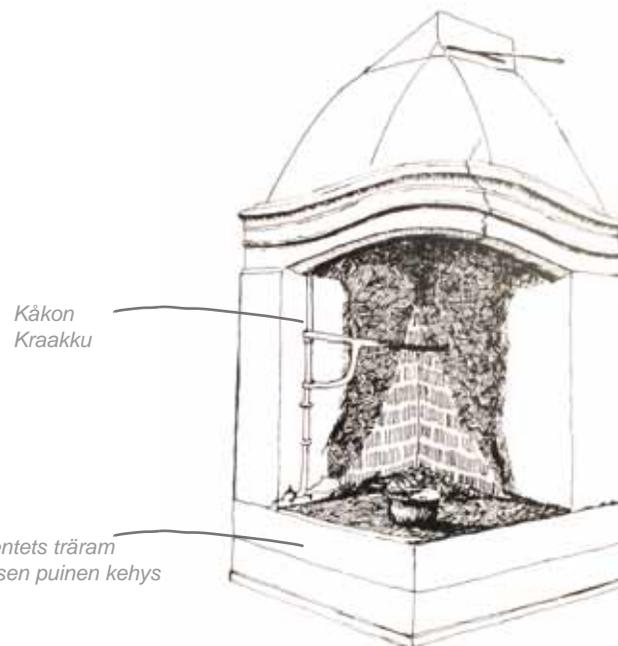
Dokumenterad spis  
Dokumentoitu takka (SLS)

Tulisijan oma perustus on joko luonnonkivi tai yleisemmin kivillä ja hiekalla täytetty puurakenteinen kehikko. Muodostetun alustan päältä on savilaastilla muurattu tulisija ja savuhormi.<sup>51</sup> Vanhemmissa takoissa tulisijan holvi on tuettu puisella kaarella, joka on usein myöhemmin korvattu raudalla. Takkaholvin sivuun sijoitettu rautainen kraaku,<sup>55</sup> eli koukku patojen ja pannujen ripustamista varten. Takan pinta on joskus rapattu kalkkilaastilla, mutta usein muurattu pinta jätettiin näkyville. Storskäretin 1970-luvulla dokumentoitu rapattu takka koristeellisina kranssein<sup>56</sup> on harvinainen.

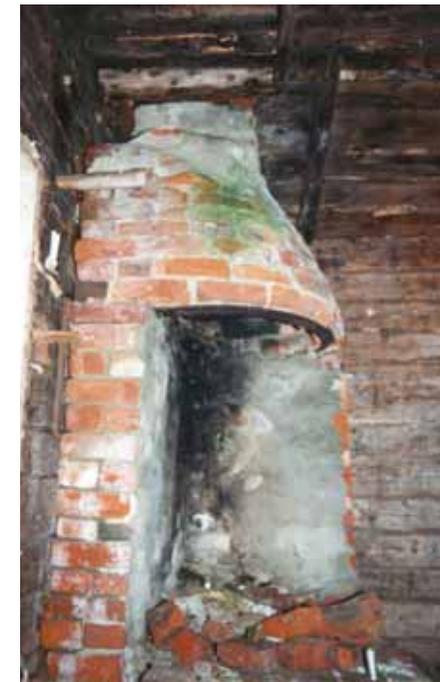
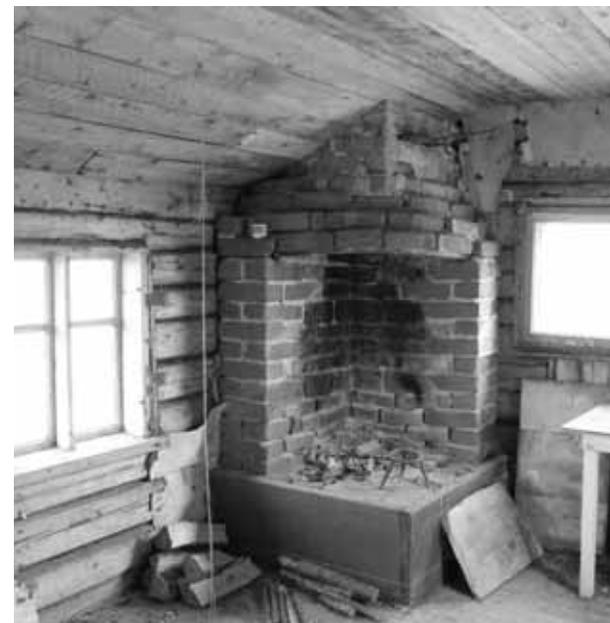
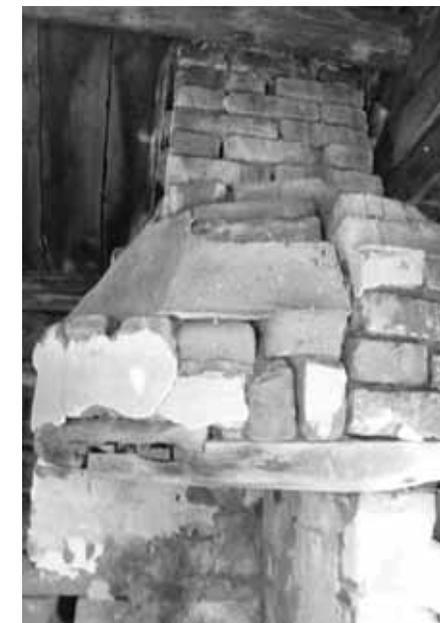
Exempel på fiskebastunas råspisar  
Esimerkkejä kämppien nurkkatakoista

Kämppien perinteisenä tulisijana on muurattu avotakka. Tuvan nurkkaan sijoitettu niin sanottu nurkkataikka<sup>53</sup> on yksinkertainen ja tyypillinen kalastajakämpille.

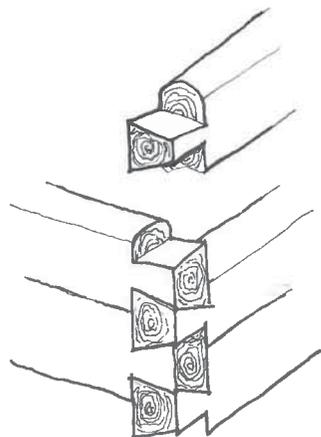
slätknut - laxknut  
lyhytnurkka - lohenpyrstösälvos

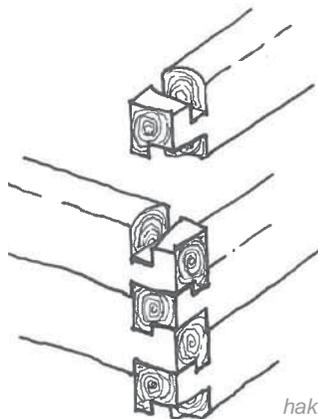
haklaxknut eller låsknut  
lukkonnurkkasalvos

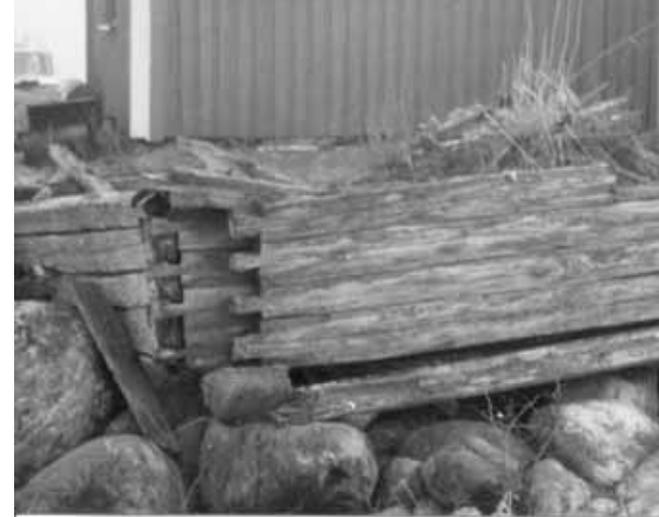
slätknut - laxknut  
lyhytnurkka - lohenpyrstösälvos

Rötskador på timmerkonstruktionen är vanligt förekommande i de nedre stockvarven, under fönster och i olika knutpunkter. En vanlig och allmän reparation är syllbyte, då de nedersta stockarna helt eller delvis byts ut. Vanliga orsaker till rötskadorna är växlighet och fukt som kryper upp längs ytterväggen, bristfällig vattenavledning, läckande tak, förhöjning av marknivån, en sjunkande grund eller dålig ventilation av det understa bjälklaget. Knutpunkter och öppningar medför alltid svagare punkter där risken växer för att vatten och fukt tar sig in, vilket förklarar de vanligt förekommande rötskadorna under fönstren. Kontinuerlig vård och underhåll av vattenbräden och detaljering kring fönster, dörrar och knutar förebygger skador.

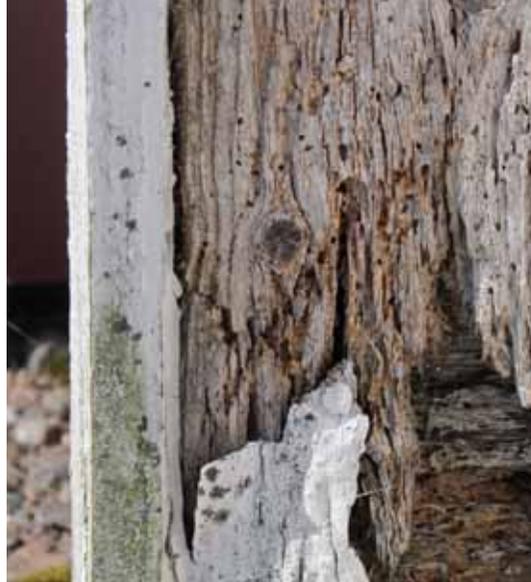
*hästmyra  
hevosmuurahainen*

Hevosmuurahaiset eivät syö puuta vaan nakertavat siihen pesän, yleensä alahirteen. Muurahaispesä on mahdollista löytää kylmällä ilmalla seinästä, sillä muurahaiset tuottavat niin paljon lämpöä, että pesän lämmön voi tuntea. Muurahaiset aiheuttavat tuhoa hirsiin nakertamalla puuta syysuuntaisesti. Hirsi, jossa pesä sijaitsee, tulee vaihtaa. Vaihdon ollessa mahdoton, muurahaisten myrkyttäminen on toinen mahdollisuus.<sup>69</sup> Käytännössä hyönteisistä eroon pääsemisen vaihtamatta osia, joihin ne ovat kotiutu-

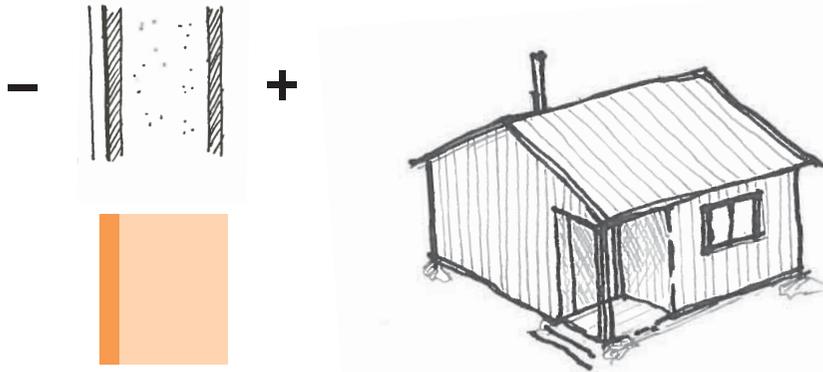
Reglad stomme 1950-tal  
Tyypillinen rankarakenne 1950-luvulta

Den under återuppbyggnadstiden använda isoleringen av kutterspån tål tillfällig att uppta fukt. Den utvändigt ofta använda sneda brädfodringen stabiliserar stommen. Som vindskydd har tjärpapper ofta använts. Fasadens brädfodring har fästs direkt på underlaget utan skälning, vilket förutsätter att den eventuella ytbehandlingen låter konstruktionen torka upp och leva med den omgivande luftfuktigheten.

Jälleenrakennuskaudelle tyypillisessä, sahanpurueristeisessä rakenteessa ei ole syytä käyttää sisäpuolista tiivistä höyrynsulkua, koska puupohjainen eriste sekä kuivuu että kestää väliaikaisen kosteuden tiivistymisen. Ulkopuolinen vinolaudoitus jäykistää rakennetta. Tuulensuojana on käytetty vuorauspaperia, esimerkiksi tervapaperia. Ulkolaudoitus on kiinnitetty suoraan alla olevaan rakenteeseen ilman koolausta, mikä edellyttää hengittävää pintakäsittelyä, jotta vuoraus pääsee kuivumaan.

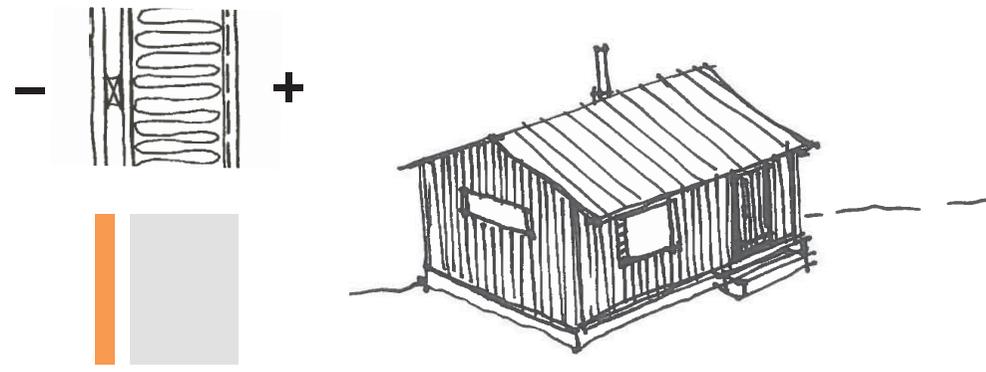
Reglad stomme 1960-tal >  
Rankarakenne 1960-luvulta >

insidan av isoleringen i hus som är uppvärmda. På utsidan av isoleringen finns vindskyddsskiva, skålning och därefter fasadens brädfodring. Användningen av de industriella färgerna med plastbindemedel vilket blev vanligt efter 1950- talet förutsätter att det bakom fasaden finns en luftspalt så att konstruktionen kan torka upp. (se ytbehandling)

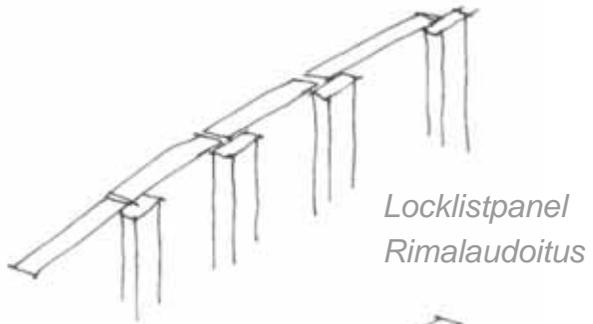
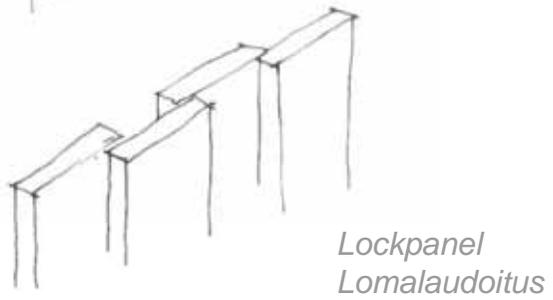
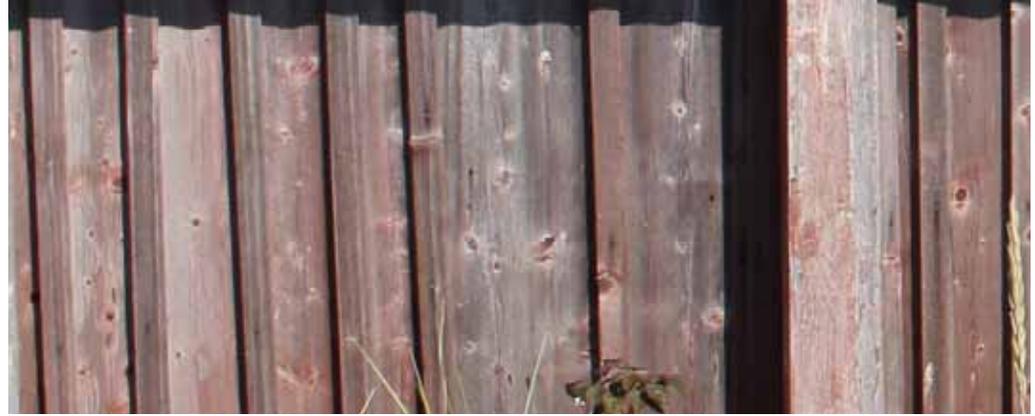
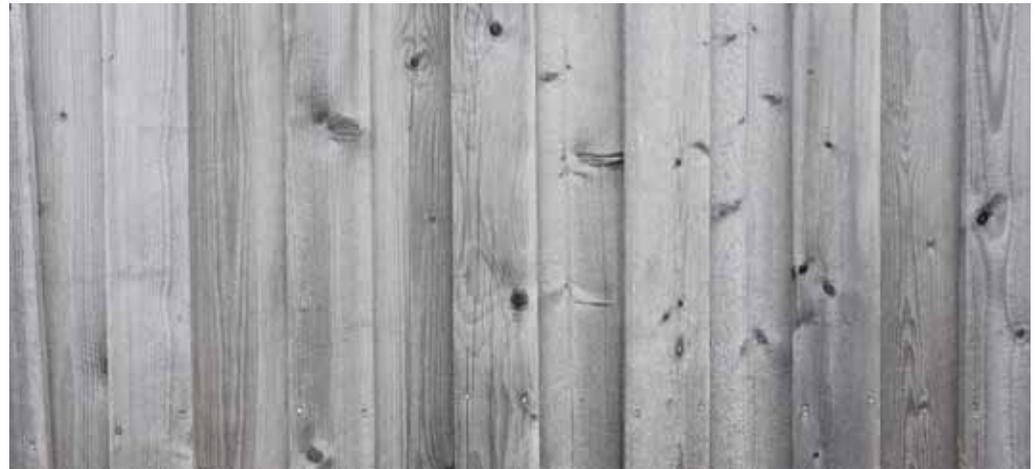
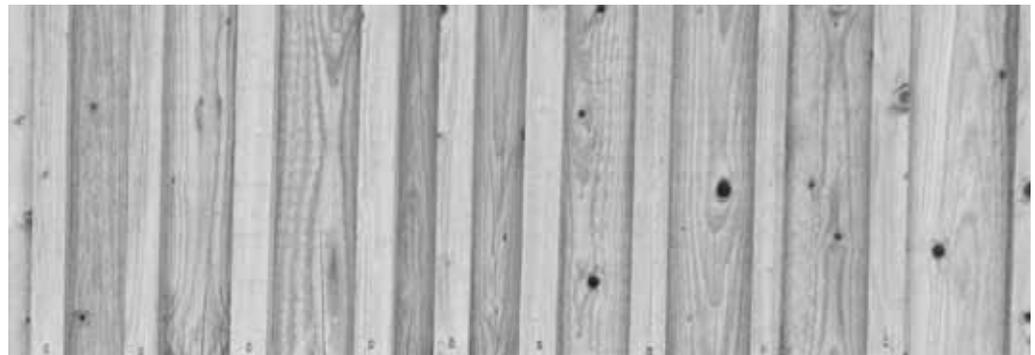
*Den oregelbundna brädfodringen ger en levande yta.*

*Epäsäännöllisen lautavuorauksen elävä pinta.*

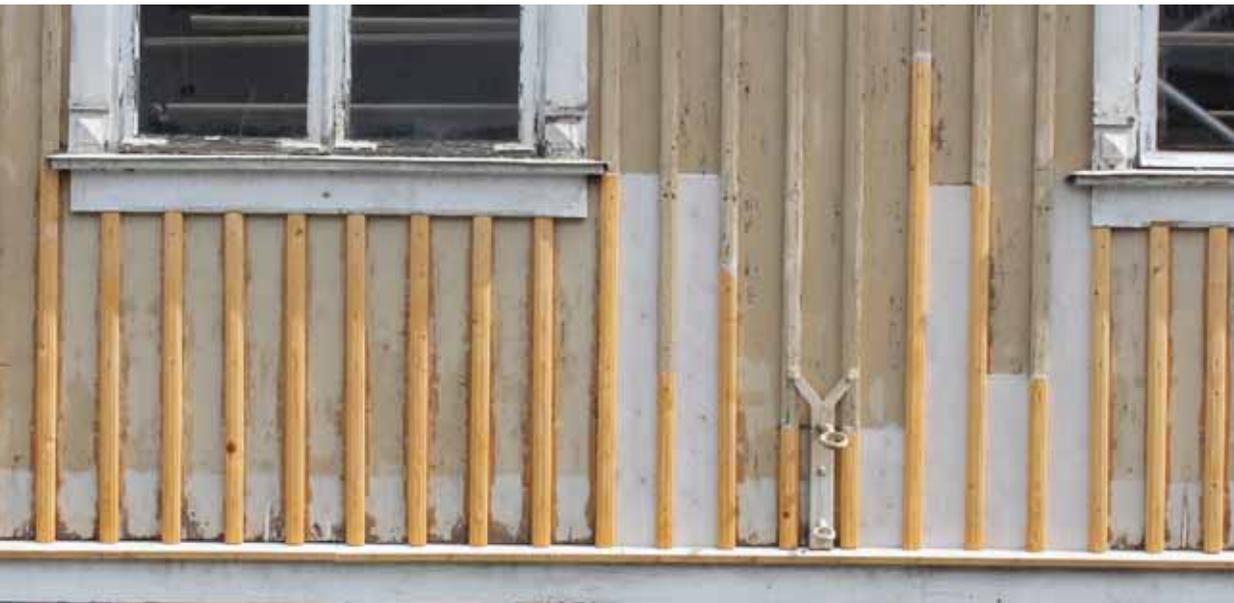
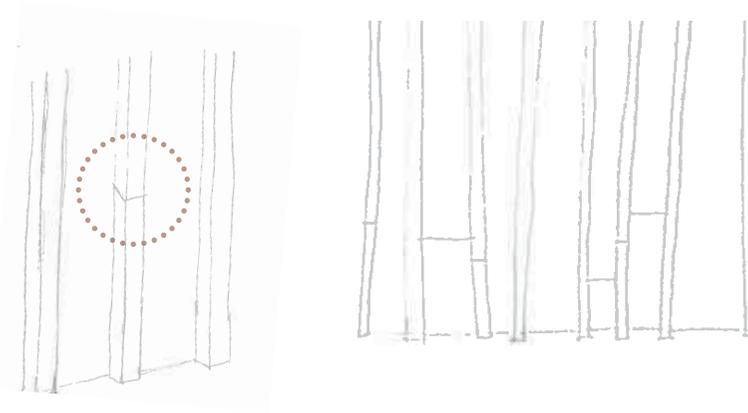
Avlägsna endast de rötskadade delarna. Träet kapas snett för en fungerande vattenavrinning.

Paikkaa niiltä osin lauta on lahovaurioitu, katkos tehdään viistäen jotta vesi valuu saumakohtasta eikä imeydy laudan päihin.

Vanhan laudoituksen korjauksessa on noudatettava erityistä hienovaraisuutta. Lautojen alareunojen lahovauriot korjataan helmapaikkauksella. Lautaa ei vaihdeta kokonaisuudessaan vaan vain niiltä osin kun se on lahonnut. Useamman vierekkäisen laudan helmapaikkauksessa laudat tulisi katkaista hiukan eri korkeuksilta hienovaraisen ja onnistuneen ulkonäön saavuttamiseksi. Uuden verhouslaudan on oltava vanhan

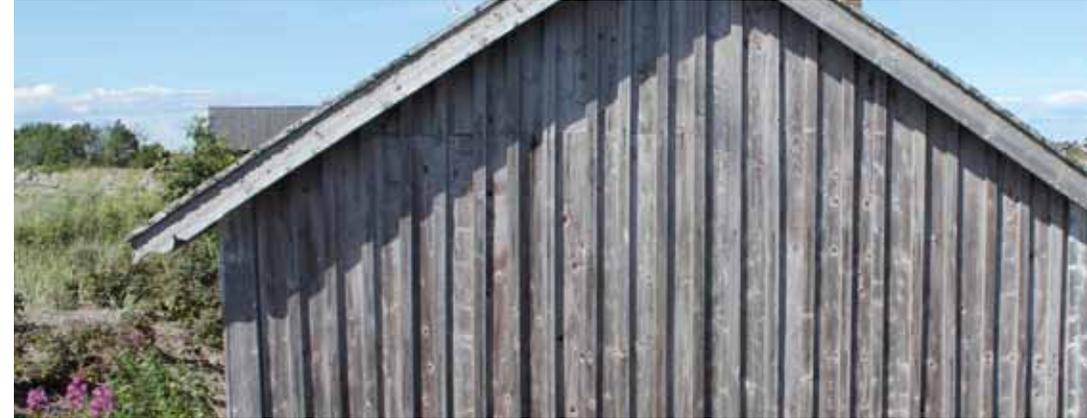
*Den med rödmylla tidigare behandlade locklistpanelen har grånat  
Punamullattu rimalaudoitus on harmaantunut*

< Äldre locklistpanel med osymetriska bräder  
< Vanhempi rimalaudoitus vajasärmäisillä laudoilla

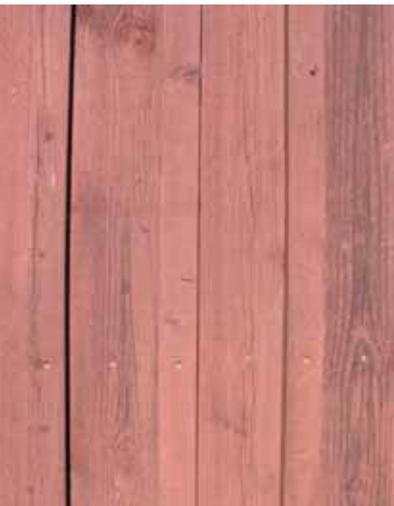
Rödmylla med sältran  
Punamulta hylkeentranilla

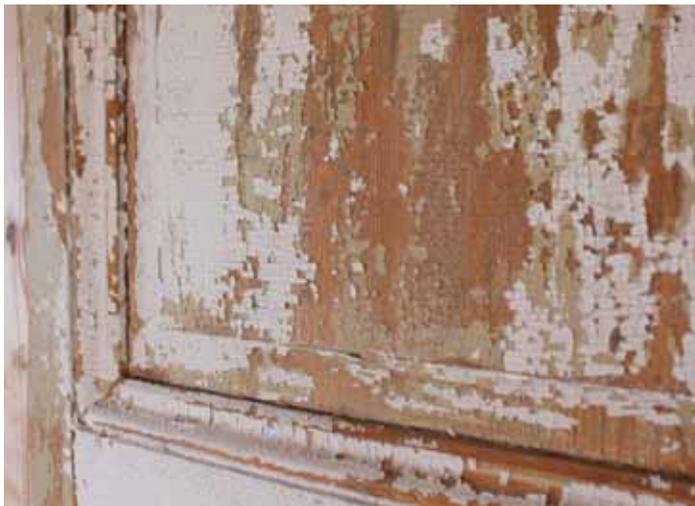
Åldrad krakelerad linoljafärg  
Vanheneva pellavaöljymaalii krakeloi

maalin tunnistaa sen hienosti krakeloivasta pinnasta. Maali alkaa krakeloida vasta noin 25 - 30 vuoden jälkeen. Perinteinen petroliöljymaali on vaihtoehto, jos julkisivu on aikaisemmin käsitelty muovisidonnaisella maalilla, jota ei ole täysin poistettu. Petroliöljymaalissa on vernissan ja pigmentin lisäksi myös lamppuöljyä, joka muuttaa maalin käyttäytymistä. On syytä kiinnittää huomiota maalin sisältämiin aineisiin sillä modernien, niin kutsuttujen petroliöljymaalien sisältämät aineet voivat olla jotain aivan muuta kuin perinteisessä petroliöljymaalissa.

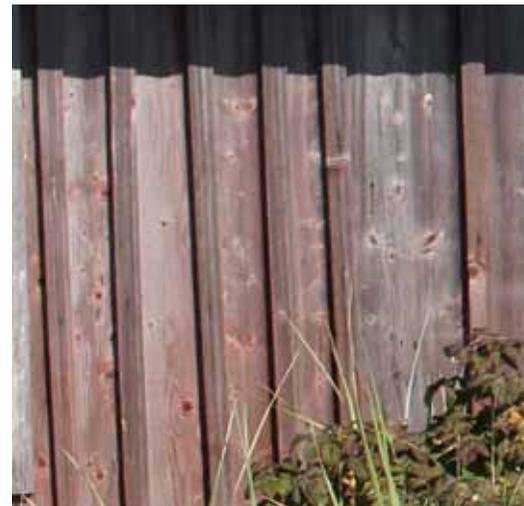
Åldrande fasad behandlad med rödmylla  
Vanheneva punamullattu julkisivu

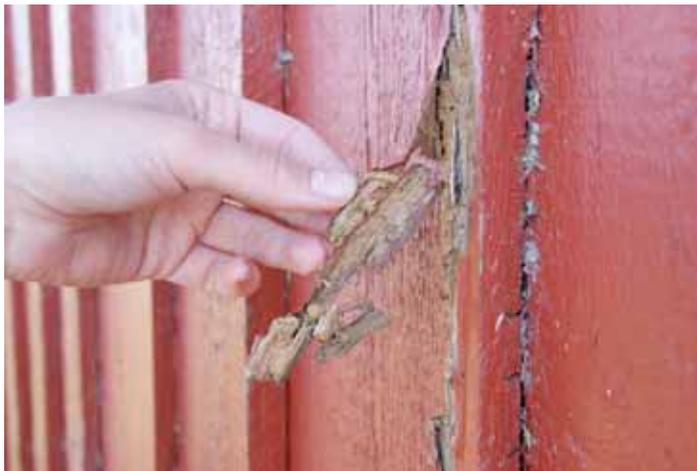
*Akrylatfärg bildar ett tätt ytskikt - fasaden lider av rötskador och skadedjur*

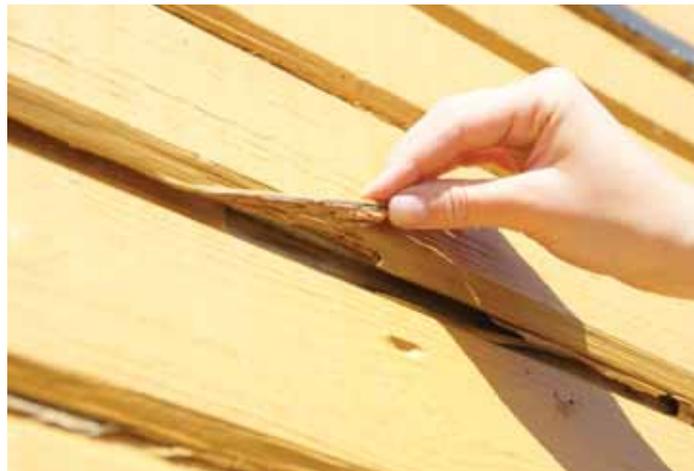
*Akrylatfärg - rötskador  
Akrylaattimaali - lahovaurioita*

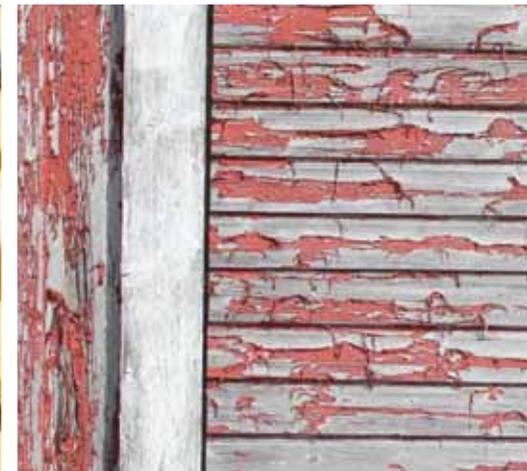
*Flagnande plastfärg  
Hilseilevä muovisidonnainen maali*

*Akrylaattimaali - maalipinta muodostaa tiiviin pinnan - julkisivussa laho- ja tuhohyönteisten vaurioita*

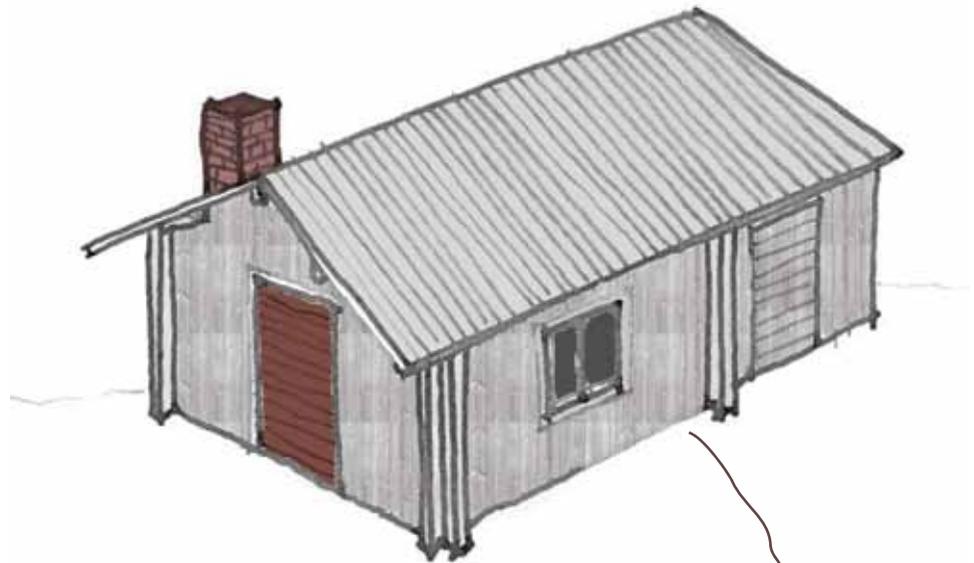
### Obehandlad fasad Käsittelemätön julkisivu

Obehandlad brädfodring - Naturligt grå efter ett par år.  
Även foderbräden är obehandlade.

Käsittelemätön lautaverhous harmaantuu luonnollisesti parissa vuodessa.  
Vuorauslaudat ovat myös käsittelemättömät.

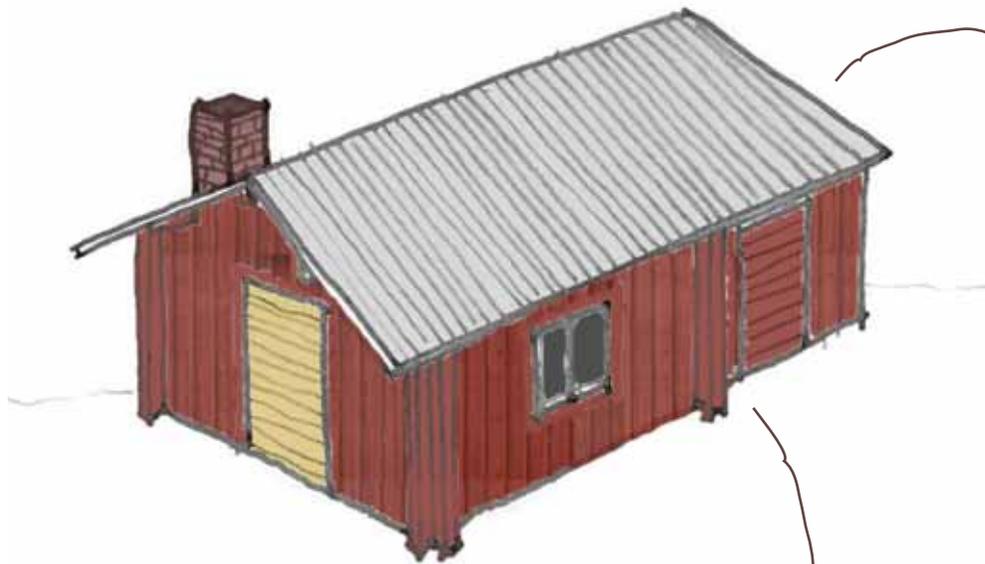
**Rödmålad fasad  
Punainen julkisivu**

Målat eller obehandlat plåttak - Ljusgrå / mörk grafitgrå  
Maalattu tai käsittelemätön peltikate - vaalean harmaa / tumma grafiitinharmaa

Fasadbrädfodringen är målad med rödmylla, sältransfärg eller linoljefärg. Även foderbräden är röd målade.

Julkisivuverhous on maalattu punamullalla, hylkeentraani-maalilla tai pellavaöljymaalilla. Vuorauslaudat on myös maalattu punaisiksi.
