# Stenig, karg och okonstlad Kivinen, karu ja koruton

FISKELÄGEN I KVARKENS SKÄRGÅRD - Byggnadsarv och byggnadsvård  
MERENKURKUN KALASTUSPAIKAT - Rakennusperinnön hoito

*Diplomityö - Oulun yliopiston arkkitehtuurin osasto / Sofia Kellari*

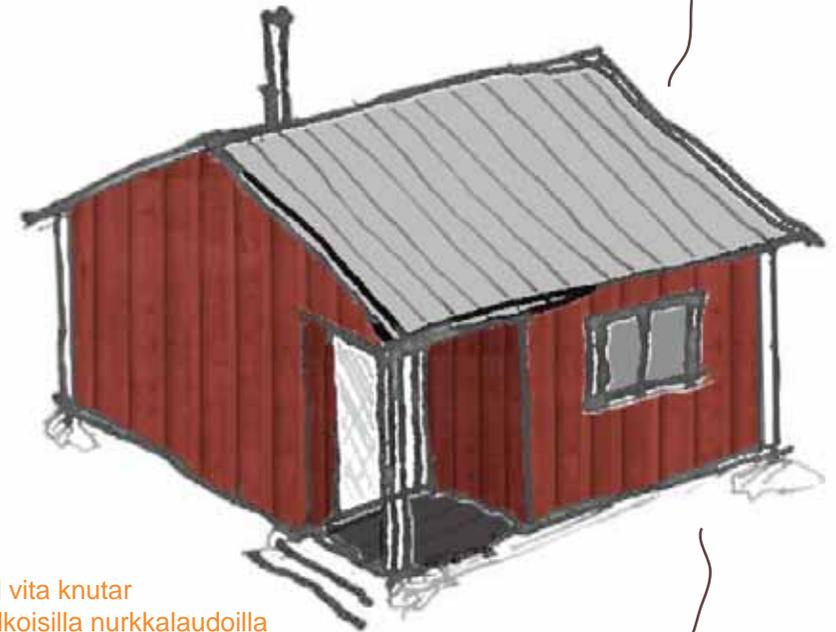
**Rödmålad fasad med vita knutar  
Punainen julkisivu valkoisilla nurkkalautoilla**

Fasadbrädfodringen är målad med rödmylla, sältransfärg eller linoljefärg. Vita knutar målade med linoljefärg.

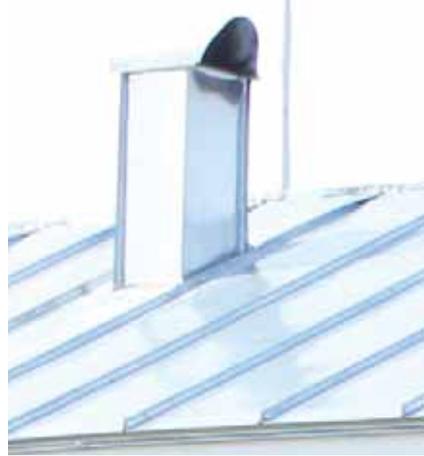
*Nytt falsat plåttak  
Uusi saumattu peltikate*

*< Äldre plåttak består av mindre plåtar  
< Vanhempi peltikatto koostuu pienemmistä pelleistä*

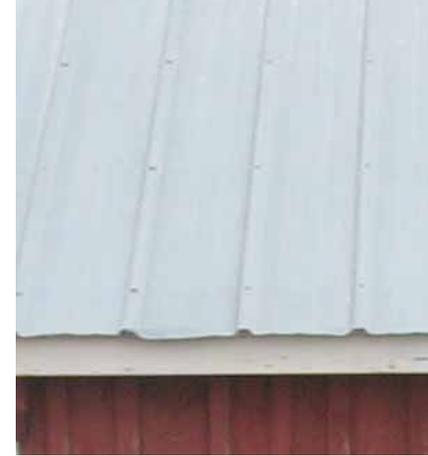
*Profilerad plåt dominerar  
Hyvin yleinen profiloitu pelti*

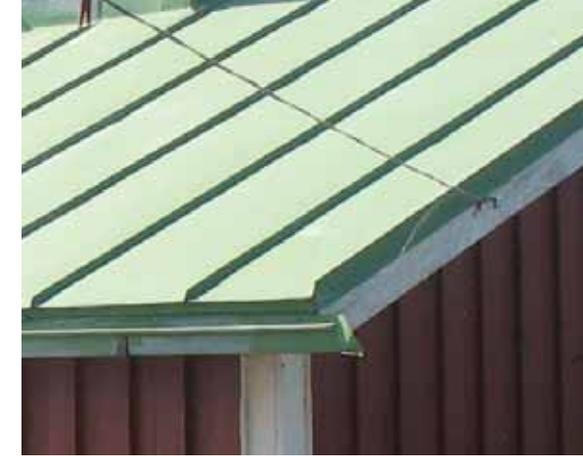
*Gröna tak är ovanliga på fiskarbastur. Lägg märke till den elegant förverkligade hängränns utkastare.*

*Arvokkaan vaikutelman antava vihreä väri, jota ei perinteisesti ole käytetty kämpissä. Huomaa siististi toteutettu ränni.*

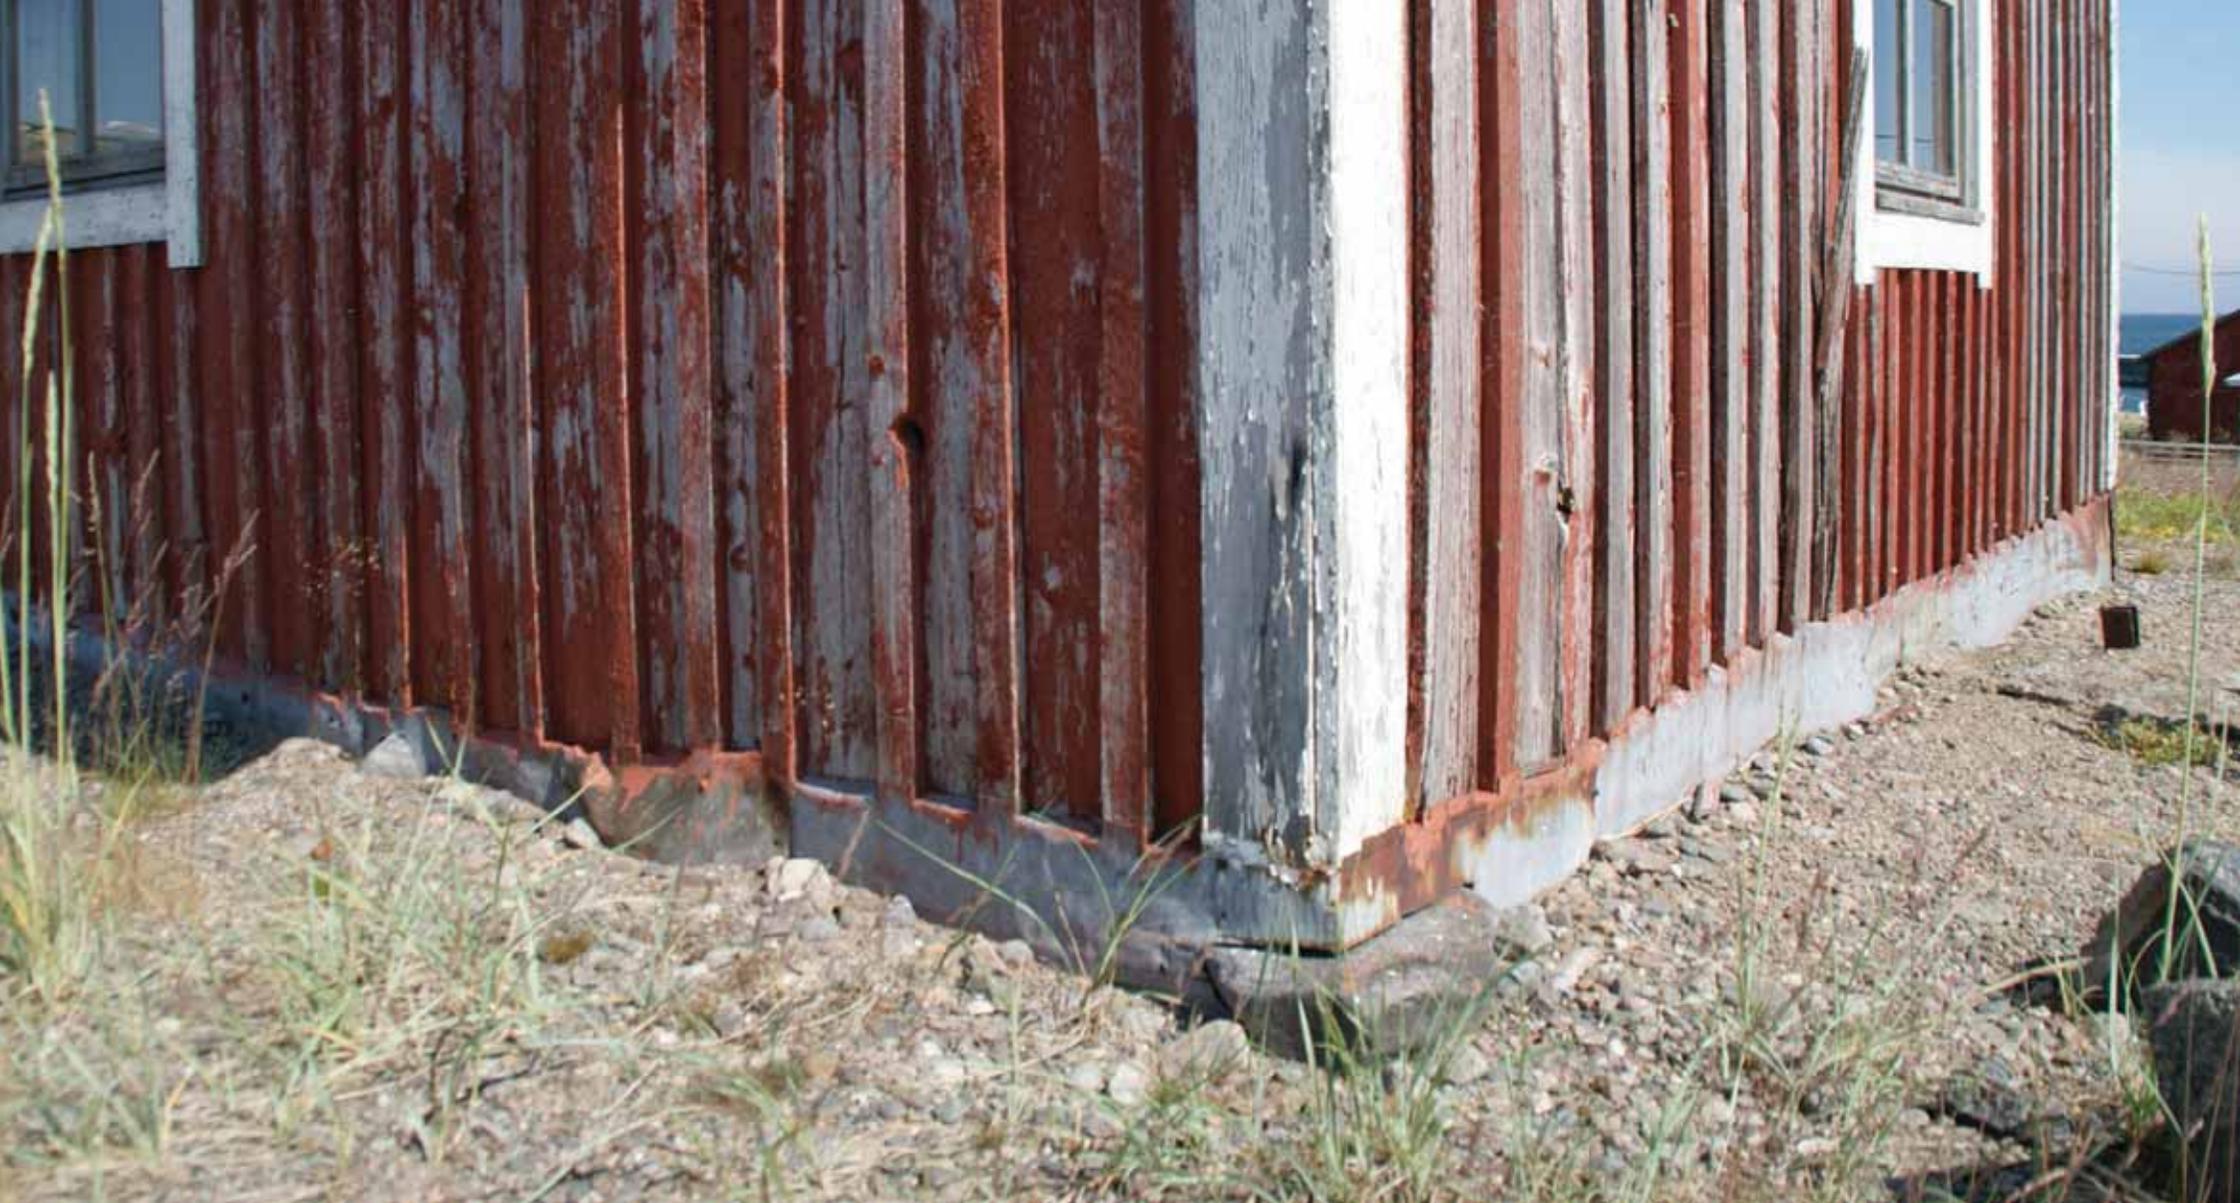
*Plåten förorsakar skada genom att hindra grundens ventilation. Det leds även in vatten mellan fasaden och plåten.  
Pelti aiheuttaa vahinkoa estämällä alapohjan tuulettumisen. Julkisivua pitkin valuva vesi valuu suoraan pellin sisäpuolelle.*

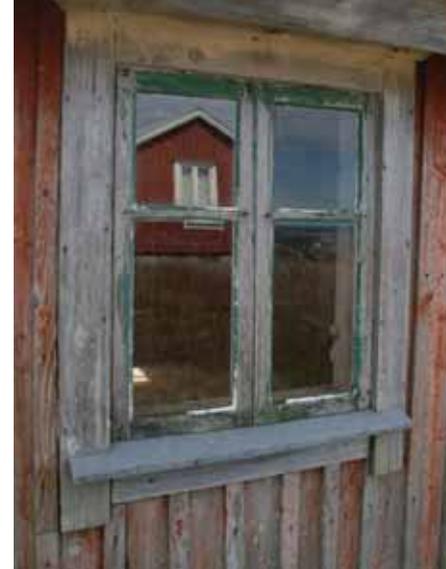
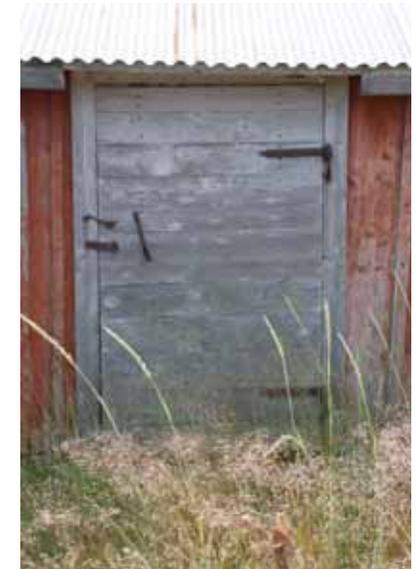
*De bevarade gamla fönstren och dörrarna tillhör byggnadens karaktär  
Säilytetyt vanhat ikkunat ja ovet ovat merkittävä osa rakennuksen luonnetta.*

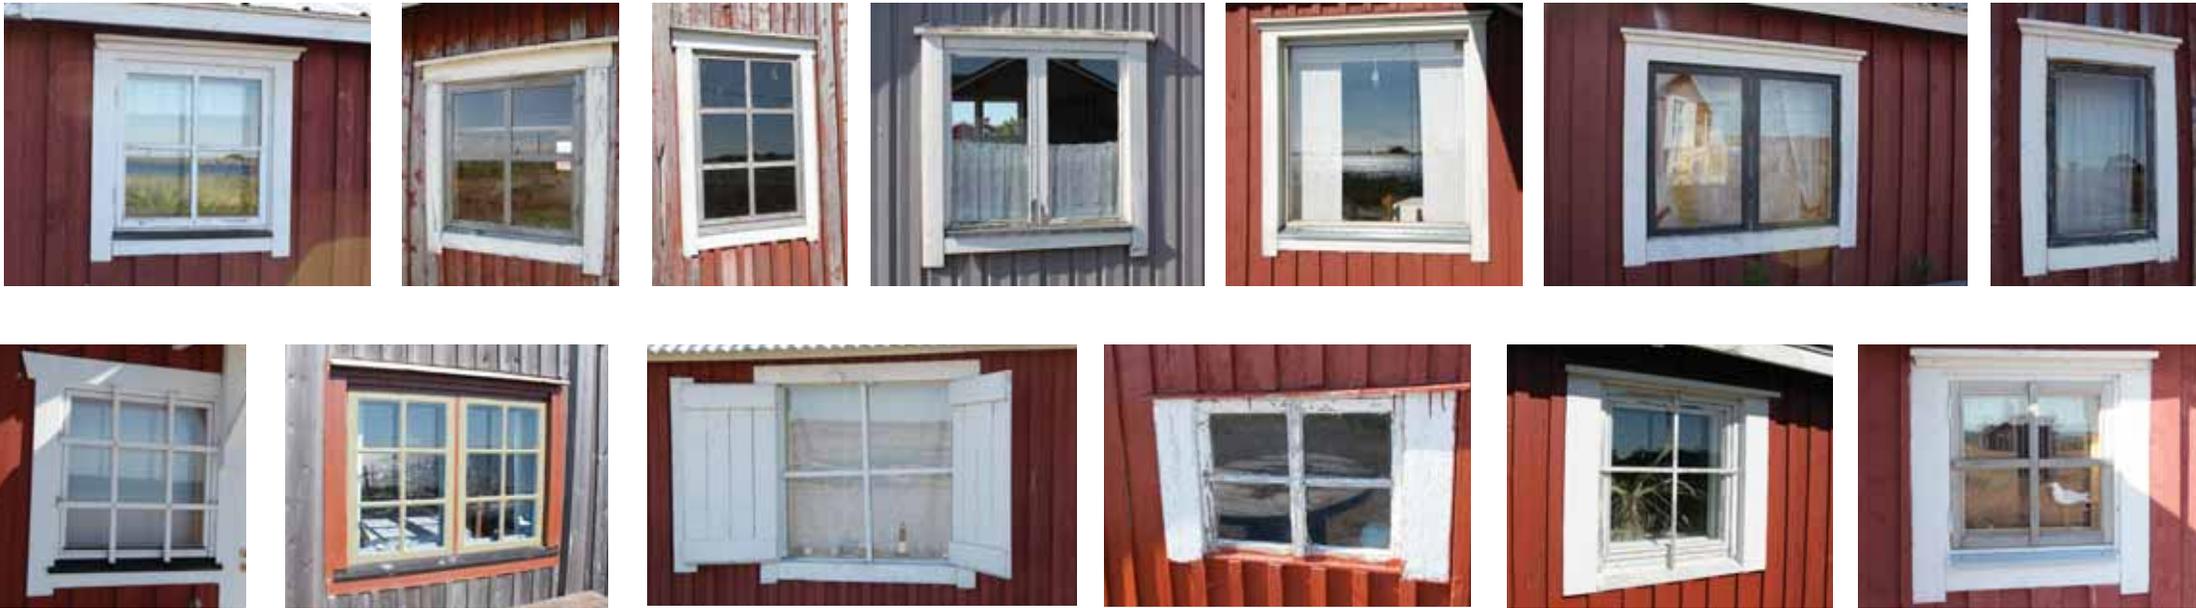
*Fönster från inventeringsområdena  
Ikkunoita inventointialueilta*

Perinteiselle kalastajakämpälle tyypillinen ikkuna on neliömäinen neliruutuinen yksipuitteinen puuikkuna tai kaksipuitteinen avettava ikkuna. Myös pystysuuntainen ikkuna, jossa tyypillisesti kuusi ruutua, on ollut käytössä kalastajakämpissä. Palautettavan ikkunakorjauksen kohdalla sopiva ikkunatyypipi on arvioitava yksilöllisesti, rakennuksen suhteisiin ja kokonaisuuteen istuvaksi. Hyvä tapa on käyttää sopivaa vanhaa ikkunaa, joi-ta voi löytyä nykyisin kierrätyksessä. Toinen

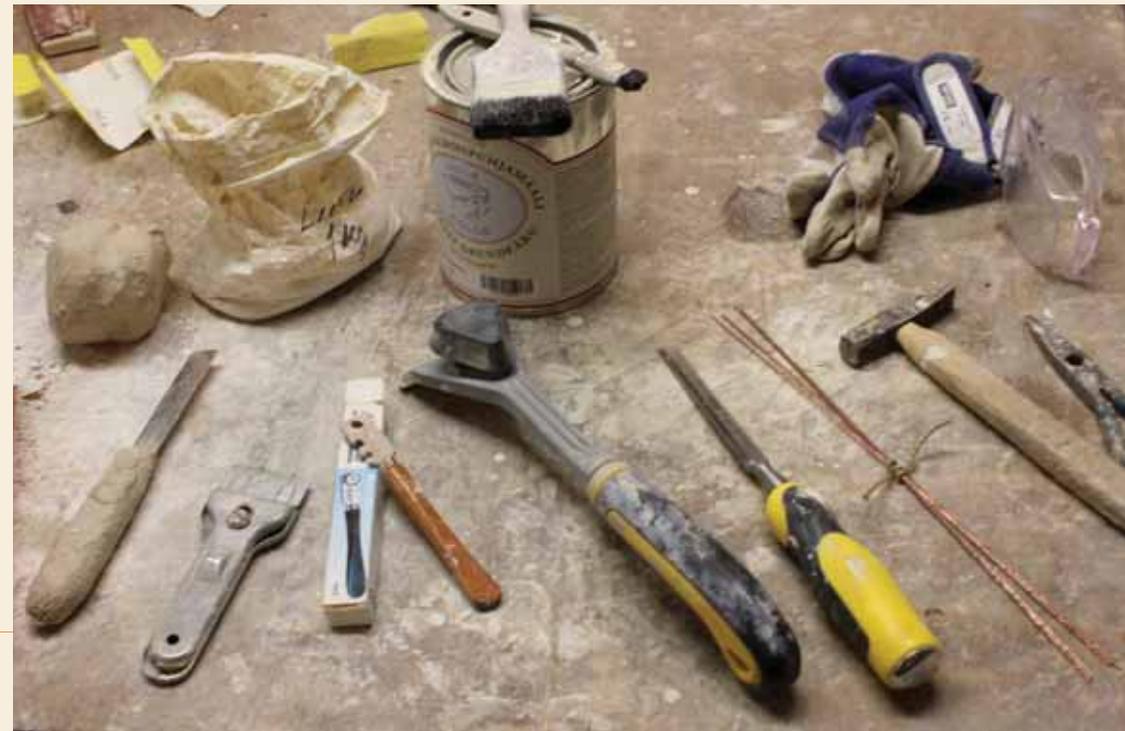
på bilden från vänster:

Kittkniv  
Glasskrapare  
Glasskärare  
Målskrapare  
Stämjärn  
Stifttråd  
Liten hammare  
Tång

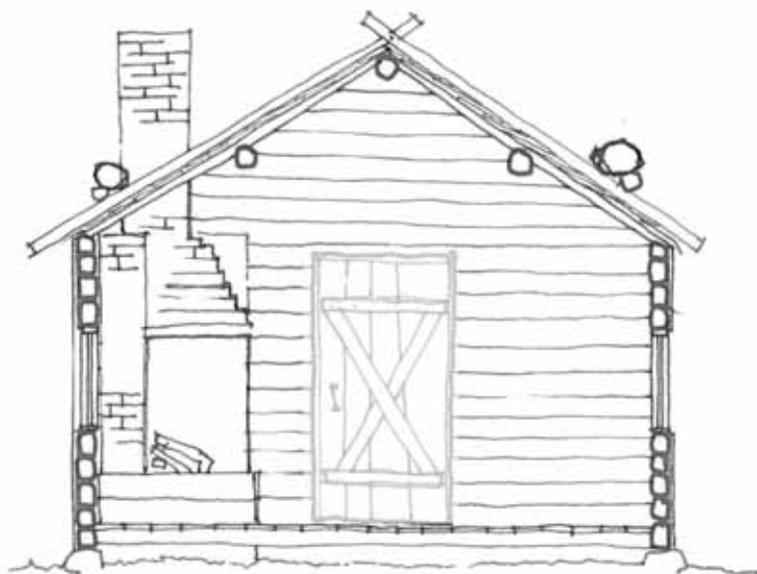
Ursprunglig fiskarbastu, skärning  
Alkuperäinen kalastajakämpä, leikkaus

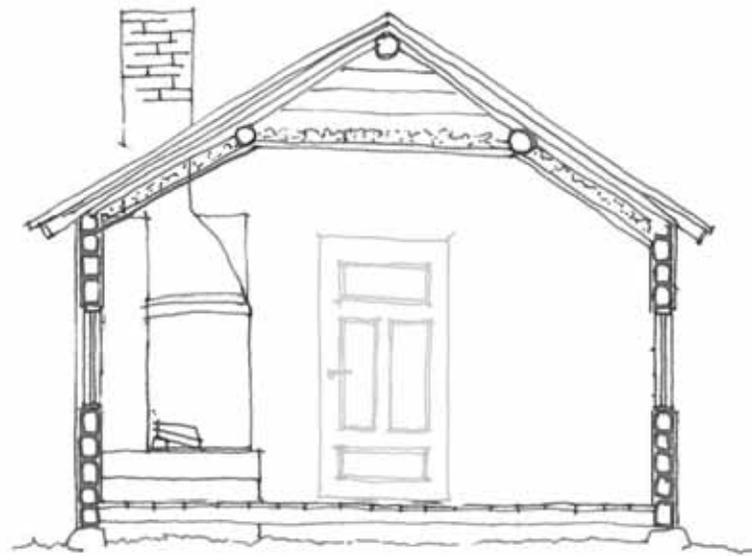
Skikt i den traditionella stugan, skärning  
Perinteisen kämpän kerrostumia, leikkaus

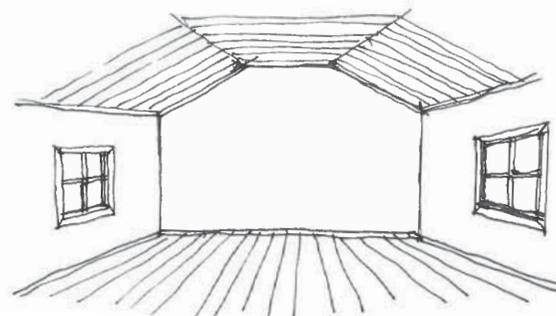
*Traditionell rumsbildning -  
symetrisk, omslutande, klart uppdelad; golv, vägg, tak, fönster*

*Perinteisen kämpän tilamuodostus -  
symmetrinen, sulkeutuva, selvästi jäsenneily; lattia, seinät, katto, ikkunat*

Kuvat ylhäällä esittävät yksinkertaistettuna perinteisen rakentamisen ja modernin rakennustaitteen tilallisen eron.

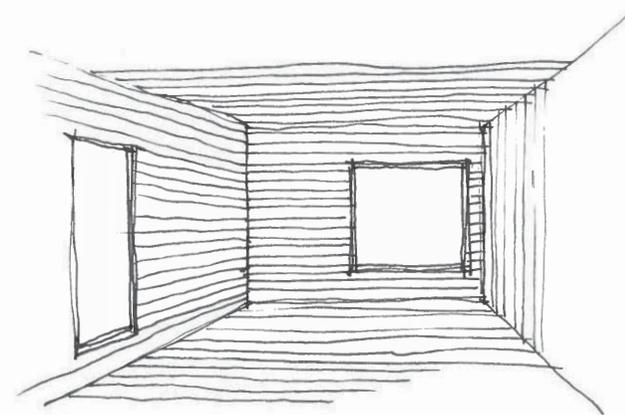
*Modern rumsbildning - frigjord, oregelbunden, ytor och öppningar*

*Moderni tilamuodostus - vapautunut, epäsäännöllinen, pinta ja aukotus*

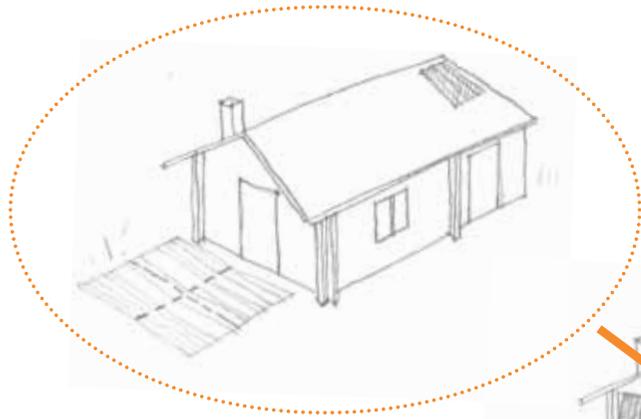
*Solpaneler placeras helst längs taket*

*Aurinkopaneelit tulee mieluiten asentaa kattolle lapeen suuntaisesti.*

Uudet talovarusteet tulisi sijoittaa mahdollisimman näkymättömästi, esimerkiksi rakennuksen takaseinälle tai muuten vähemmän huomiota herättävään paikkaan. Aurinkopaneelit tulisi aina pyrkiä sijoittamaan katon lappeelle, lapeen suuntaisesti.

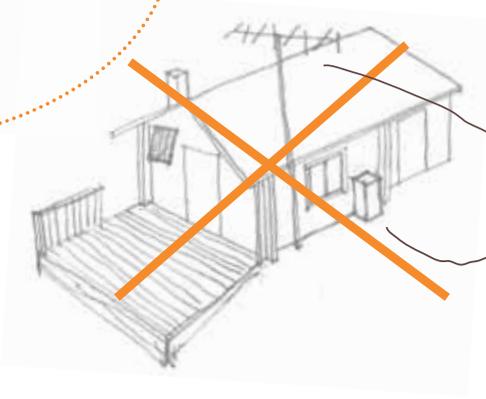
*Husustrustning placeras på baksidan  
möjligast osynliga  
Talovarustus sijoitetaan mahdollisimman  
näkyvästä*

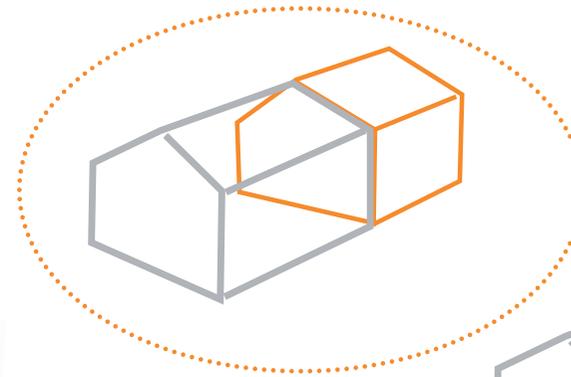
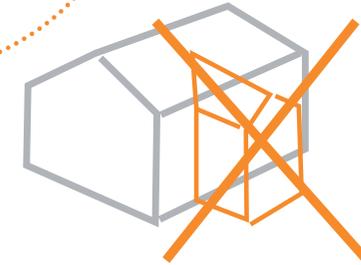
*Tillbyggnaden stör den karaktäristiska formen  
Lisäys häiritsee alkuperäistä ulkomuotoa*

Mahdollinen lisärakentaminen on sekä massan, mittasuhteiden, materiaalien ja yksityiskohtien suhteen sopeutettava kokonaisuuteen ja ympäristöön.

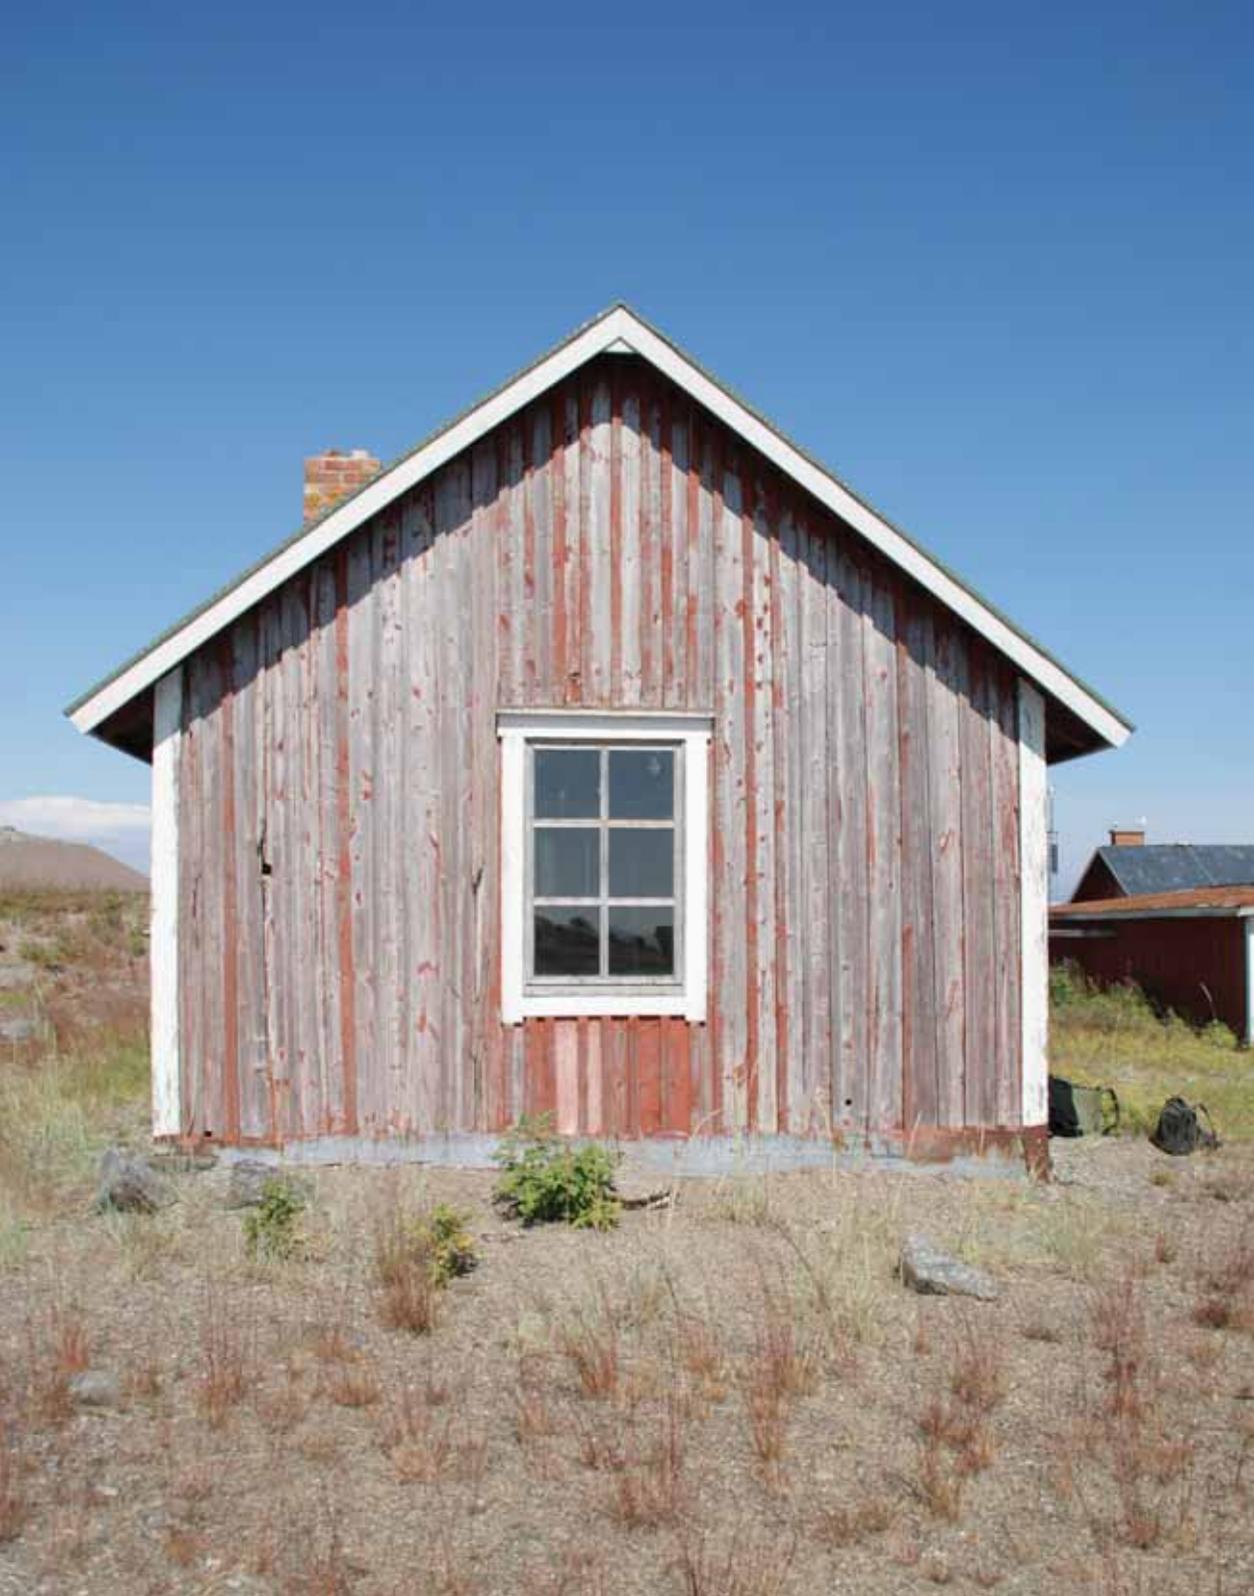
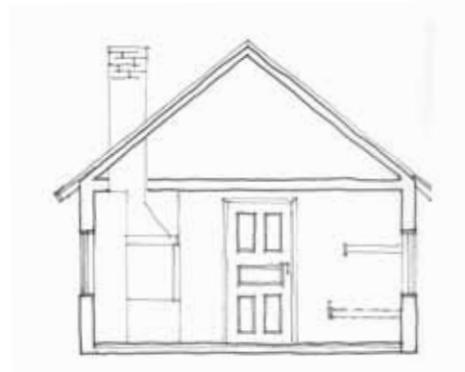
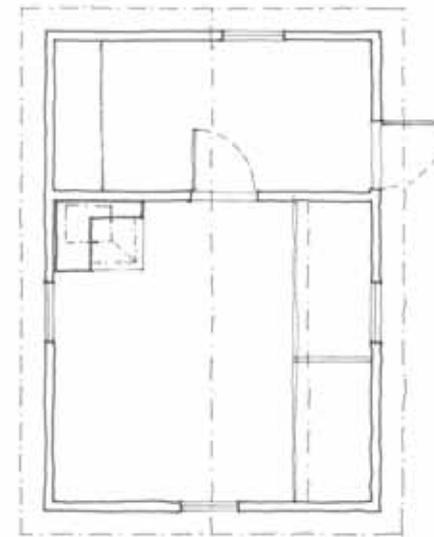
**MODELLFALL - RESTAURERINGS PRINCIPER  
MALLIKORJAUKSEN PERIAATTEET**

*Plan och skärning  
Pohja ja leikkaus*

**Fiskebastu** administrerad av Forststyrelsen  
Metsähallituksen hallinnossa oleva **kalastajakämpä**

**VÄSTRA NORRSKÄR**

**Fiskarbastun** invid hamnen på Västra Norrskär är byggd 1952 med reglad stomme. Försvarsmakten inlöste byggnaden år 1988 av den privata ägaren på grund av skador efter en skutövning. Bottenlösnigen är traditionell; en liten byggnad med stuga och långfarstu.

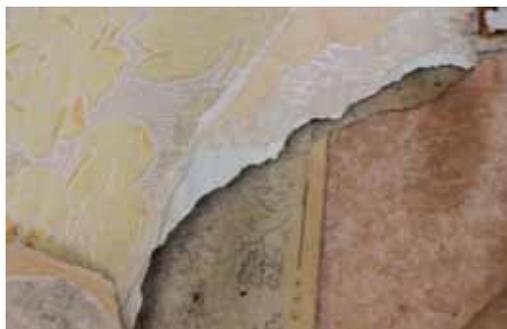
Tapetlager / Tapettikerrostumia

Tuvassa kiinteät kerrossängyt sijaitsevat poikkeuksellisesti kämpän pitkänsivun suuntaisesti. Takka sijoittuu perinteiden mukaisesti tuvan nurkkaan, oven viereen. Tuvan sisäkatto on tehty käsittelemättömästä laudasta. Seinien monet tapettikerrokset ovat vuosien varrella kertyneitä kerrostumia. Tuvan lattia on peitetty hurmaavalla kuvioidulla linoleumimattalla, kun taas eteisessä lattia on peitetty muovimattalla. Luultavasti 1980-luvun alussa vaihdetut neljä- ja kuusiruutuiset listaikkunat ovat hyvässä kunnossa. Rakennuksen myrskyssä irronnut peltikate korvattiin vuonna 2009 vihreällä huopakatteella, samalla ulkovi uusittiin. Huolestuttavinta rakennuksen säilyvyyden kannalta on sen nykyinen ala-

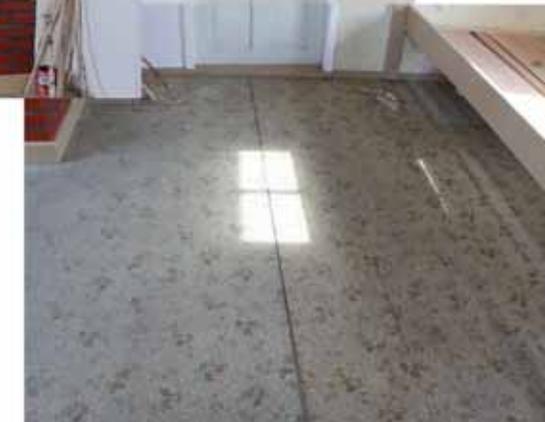
Dekorerad linoleum matta / Kuvioitu linoleumimatto

Kuvioituja linoleumimattoja on kahta tyyppiä, kuviopainettuja ja läpivalettuja. Samanlaisia kuvioituja mattoja ei enää ole saatavana, joten vanhoista tulee pitää huolta. Tärkeintä linoleumimattojen huollossa on vuosittainen vahaus ja liiallisen veden käytön välttäminen

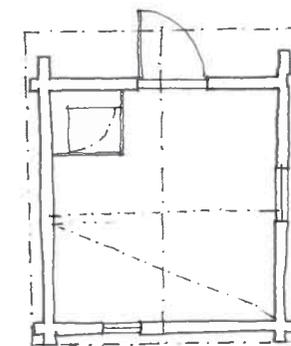
Replot fiskelags fiskarbastu  
Raippaluodon kalastajakunnan kalastajakämppä

UTGRYNNAN

Plan och situation  
Pohja ja asema

Kämpässä ei ole ollut perinteistä varastotai eteishuonetta. Ulko-oven päätyräystä ulottuu tyypilliseen tapaan, rakennuksen sisäänkäyntiä suojaten, vähän pidemmälle. Julkisivun vuoraus koostuu sekä loma- että umpilaidoituksesta. Osittain puuttuva vuoraus on edesauttanut nykyisten vaurioiden syntymistä. Eteläisivulla on vaurioitunut urapuuteikkuna. Länsipäädyn ikkunat koostuvat suoraan aukkoon kiinnitetystä lasiruuduista. Ulko-ovi on perinteinen lautaovi.

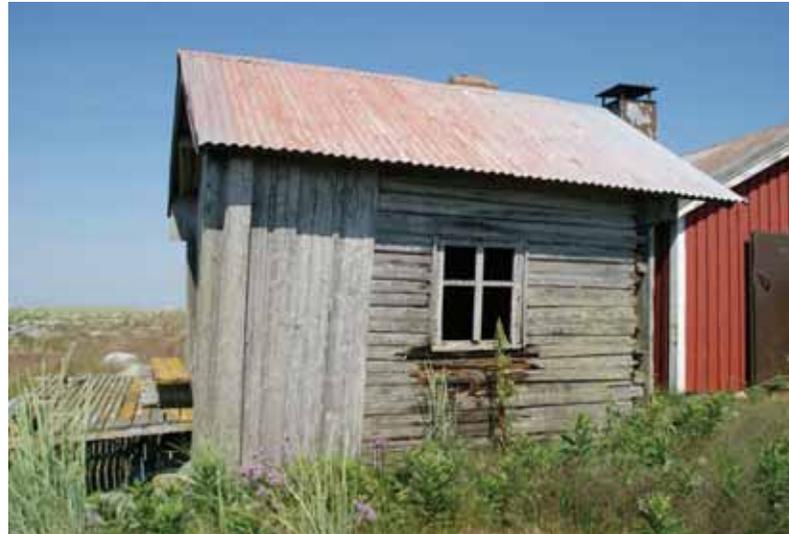
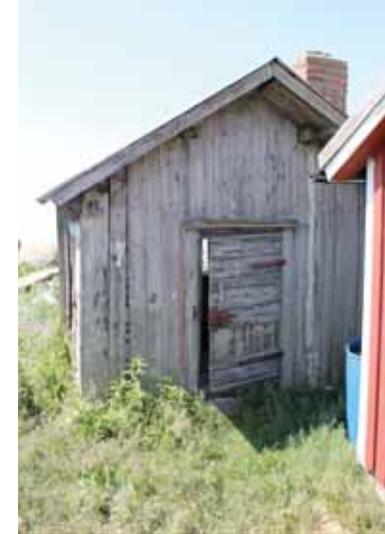
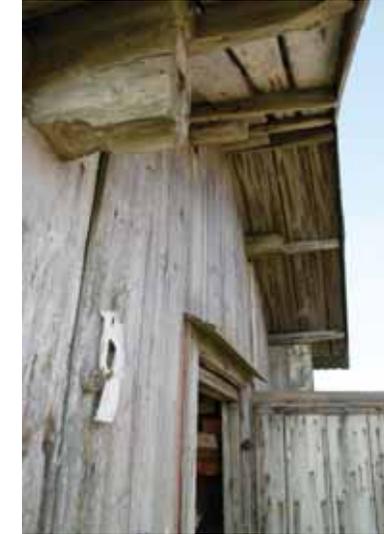
Södra fasaden / Östra gaveln / Gavelns utskifte  
Etelä julkisivu / Itä pääty / Päätyräystä

**Replot fiskelags traditionella timrade fiskarbastu uppförd under 1880-talet ute på Utgrynnan är unik. Den länge orörda och därmed välbevarade bastun visar på karaktären hos den traditionella fiskarbastun.**

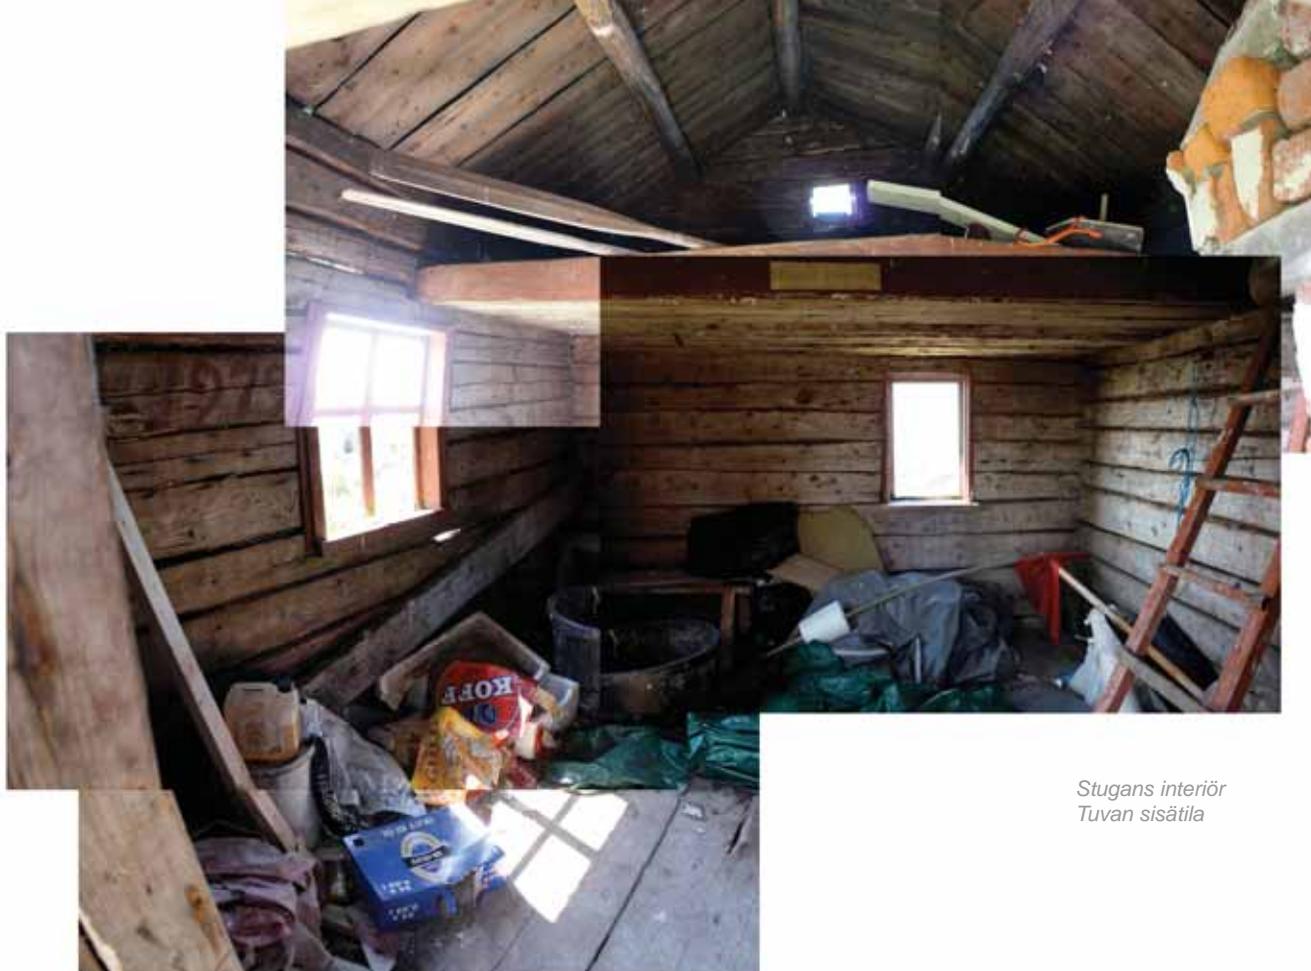
sänkyjen sijaan makuuparvi. Erillistä sisäkattoa ei ole, vaan vesikatteen alustana olevat, käsin sahatut laudat ovat sisätilan näkyvä katto. Seinät ovat verhoilemattomat ja lattia koostuu jykevästä lankuista. Oven oikealla puolella sijaitseva tulisija on tyypillinen, punatiilestä muurattu nurkkatakka. Hirsien sisäpintoihin vuosien varrella kertyneet polttomerkit ja veistetyt puumerkit ovat arvokas historiallinen kerrostuma.

*Stugans interiör  
Tuvan sisätila*

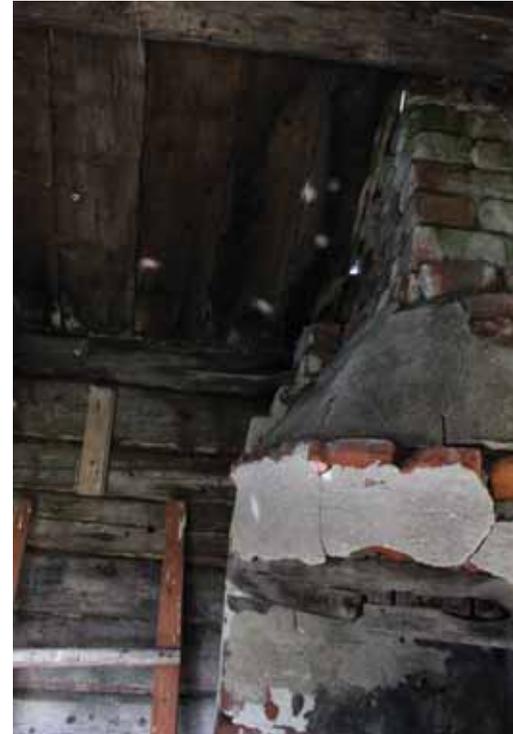
Reparationen av eldstaden görs enligt den befintliga modellen, med traditionella metoder såsom lerbruk. Den befintliga träbågen som stöder eldstadens kupa bevaras.

Stugans råspis, lägg märke till holvets träkonstruktion  
Tuvan nurkkatakka, huomaa puinen tulikaari

Tulisijan korjaus tulee tehdä olemassa olevan mallin mukaan, perinteisin menetelmin. Muuraukseen käytetään savilaastia. Olemassa oleva puinen holvin tukikaari säilytetään.

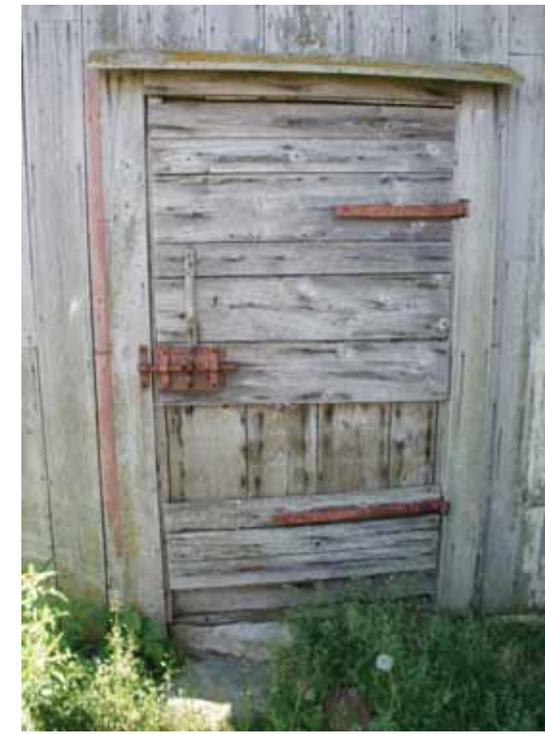
Gaveln bräddörr  
Päädyn lautaovi

puosat täydennetään korkealaatuisilla laudoilla vanhan mallin mukaan.

Vattentakets skick bör granskas och framför allt läckaget vid skorstenen åtgärdas. Det spårfalsade fönstret bör renoveras med traditionella metoder. De bräden som fattas på dörren kompletteras med bräden av hög kvalitet, enligt den gamla modellen. Terrasskonstruktionen vid byggnadens västra del rivs.

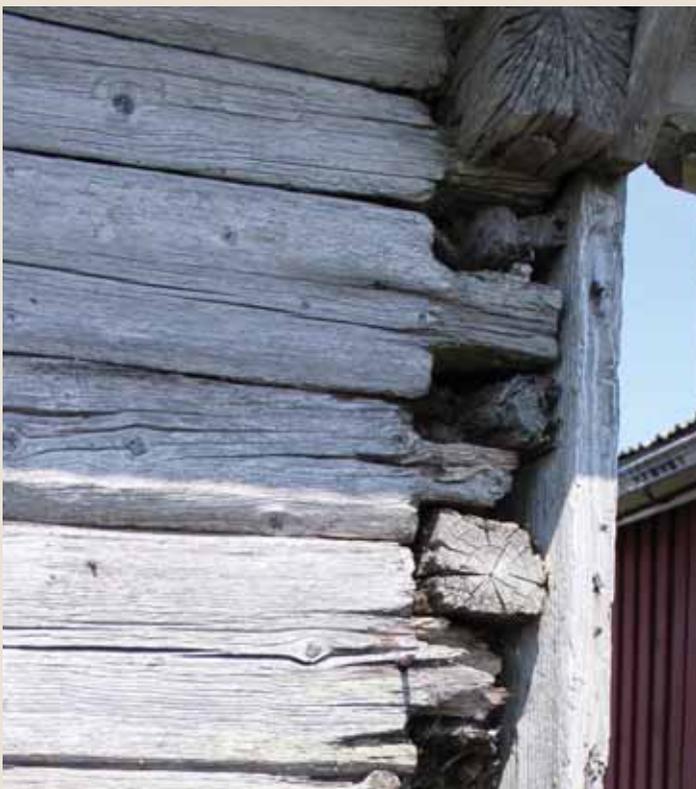
Sydöstra knuten / Kaakkois nurkka

Näkyvimmit vauriot ovat eteläseinän ikkunan alapuolella oleva lahovaurio, sekä kaakkoisnurkan vakava lahovaurio. Tuvan puolella tulisija on vaurioitunut pahoin piipunjuuresta vuotavan katteen takia.

Ikkunan alaosan lahovaurio korjataan paikkaamalla. Hirren paikkaamiseen käytetään poistetun kaltaista kuivaa hirttä (Puurunen, 2000, s9). Laho puu veistetään pois kirveellä ja sen tilalle tehdään tarkasti poistetun muotoinen, tiiviisti istuva paikka, joka kiinnitetään vanhaan hirteen puutapein. Liitoskohta tulee valita siten, ettei se johda seinään vettä. Liitos voidaan myös tervata ennen palan asentamista, jotta siitä saadaan vesitiiviimpi. (Puurunen, 2000, s10-11) Hirren vaihtoa koko leveydeltään on syytä välttää, mutta tilanteen niin vaatiessa tulee uusi pala ulottaa itänurkkaan asti, jottei samalle seinälle tule kahta liitosta. Kun hirsi vaihdetaan koko leveydeltä, käytetään tapitettua hammaslapaliitosta (Puurunen, 2000, s14). Tapituksen ei ole tarkoitus ulottua koko hirren läpi. Tapipina käytettävän puun kosteuden tulee olla sama kuin hirren, jottei se kuivuessaan joko kiristy tai löysty liikaa (Vuolle-Apiala, 2010, s30).

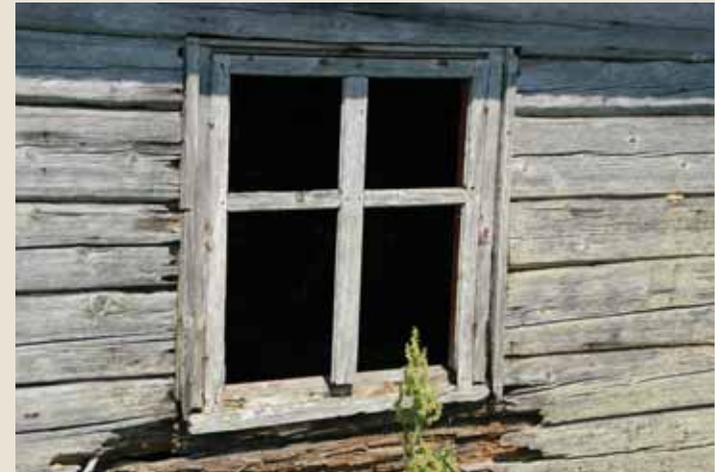
Södra fasadens fönster / Läntisen julkisivun ikkuna

Rakennuksessa on vanha urapuiteikkuna, joka tulee kunnostaa. Puuttuva puitteen alaosa korvataan uudella (Rahola, 2000, s8-9). Puite puretaan, hiotaan ja puu kyllästetään käsittelemällä se kuumennetulla raa'alla pellavaöljyllä. Puitteen uudelleenkokonamisen yhteydessä korvataan hajonneet lasit uusilla, uriin sopivilla laseilla. Urat tiivistetään pellavaöljykitillä ja koko puite maalataan pellavaöljymaalilla.

Byggnadens gamla spårfalsade fönster upp- rustas. Den nedre delen av bågen som fattas ersätts med en ny (Rahola, 2000, s8-9). Bågen tas isär, slipas och träet behandlas med upphettad rå linolja. Glaset som saknas ersätts med nytt glas som passar i spårfalsen. Spårfalsen tätas med linoljekitt och hela bågen målas med traditionell linoljefärg.
